木材チップ被覆によるヒノキ根の保護について

木曽森林管理署

要 旨

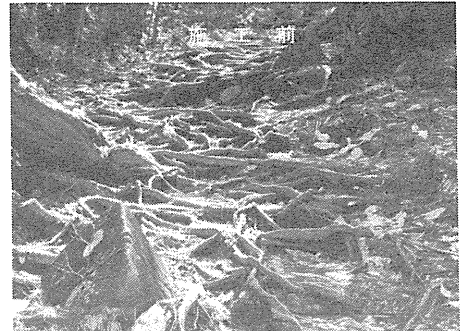
写真-1

一方で、多数の来訪者が林内を散策するようになったため、林内の遊歩道は30年の歩行者の踏圧や雨による浸蝕によって表土が失われ、さらに露出した根の表皮や細根の消失が著しく、それによるヒノキの樹勢の衰えが懸念されるようになりました。

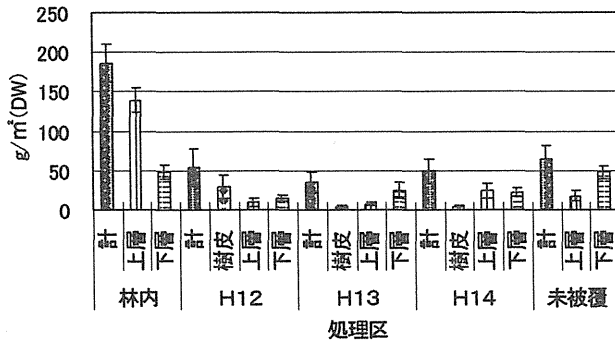
図-1. 各区未木化根量

各調査区別の直径2 mm未満の未木化根の量ですが、このクラスの根は養分や水分の吸収に直接関わるだけでなく、環境の変化にもっとも素早く反応する根であると考えられていることに着目し、図-1に示しました。

処理の有無を問わず、歩道での未木化根の総量は上・下層合わせ最大でm²当たり65gで、踏圧のない林内の186gに比べ20~30%のレベルにとどまっています。また、林内では上層で下層に比べ3倍近い根量となっているのに対し、歩道上では14年処理区を除き下層の根が表層より多くなっています。

一般にヒノキ林では細根が土壌表層に集中することが知られており、林内ではその典型的なパターンが見られましたが、歩道上では表土とともにこのクラスの根が大量に失われ、それが回復しないままでも推移していることがわかります。歩道区における土壌中の根

量は12、13年処理区が14年処理区や未処理区をかなり下回っていますが、これは12、13年処理区の傾斜が比較的急であり、表土の流出や踏圧による路面の劣悪化が進んでいたことに起因していると考えられます。

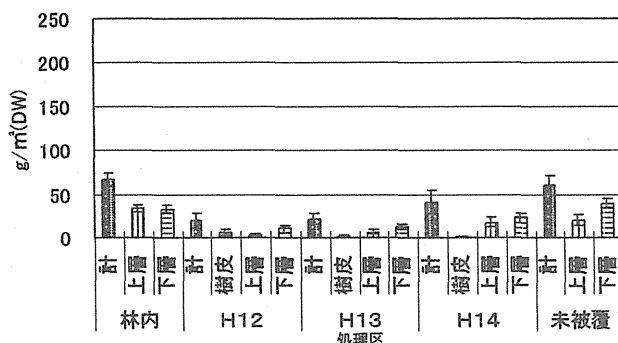
図-2. 各区未木化根量(2mm未満)

未木化根を発生・保持する基軸となる2 mm未満の木化根の量を図-2に示しました。

全体の傾向は先程の未木化根よりはあまり差が出ていませんが、同じように林内に比べ歩道で少なくなっていました。

また、林内では土壌表層と下層との間で量に差は見られませんでした。歩道では処理の有無を問わずいずれも上層が下層より少なくなっていました。このことは、歩道では未木化根だけでなくそれを生成する木化根の量も減少していることを示しています。

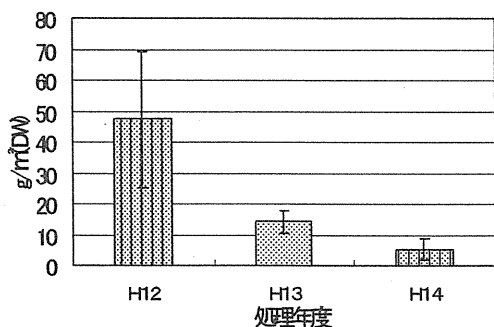
図-3. 処理区におけるヒノキ樹皮層の根量

その一方で、被覆部についてはチップ層への根の侵入は見られませんでした。樹皮層に新たな根の発達が見られ、図-3のとおりその量は施工からの年数が経過しているほど多くなっています。

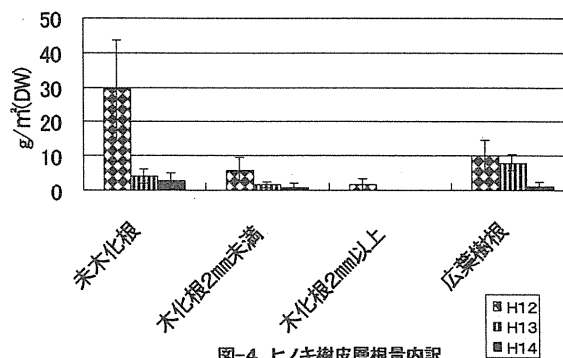
図-4. ヒノキ樹皮層根量内訳

樹皮層で見られた根の内訳を図-4に示しました。もっとも施工年度の古い12年処理区では他区に比べ未木化根の量が多いだけでなく、その基礎となる木化根の量も多いことがわかります。

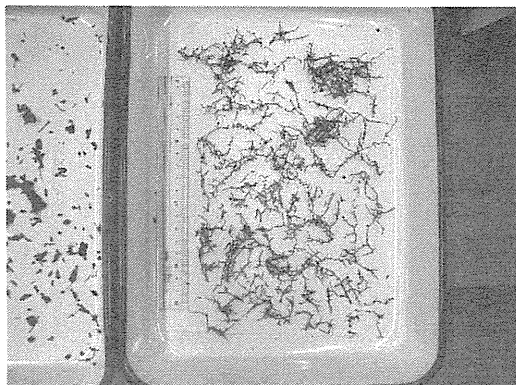
写真-3

写真-3は、林内の上層から採取した根です。細根の健全な状態が窺えます。

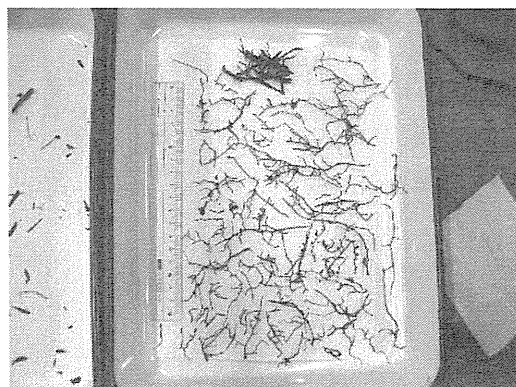
写真-4

写真-4は、被覆処理の樹皮層で採取した根です。林内と同じように細根が発達してきています。

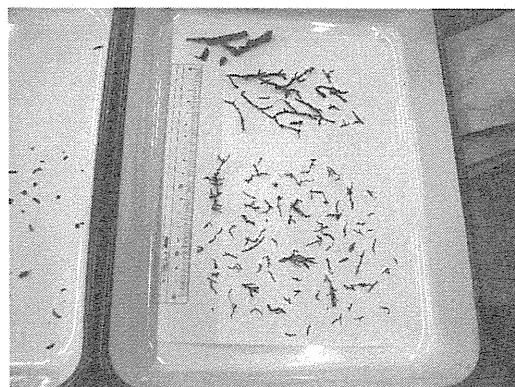
写真-5

写真-5は、現状も踏圧を受け続けている未処理歩道の上層です。踏圧により細根の消滅した状況が窺えます。

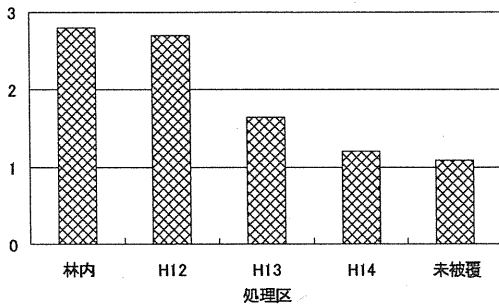
図-5. 2mm未満の未木化根量と木化根量の比率 (未木化根/木化根)

図-5で各区の2mm未満の未木化根と木化根の比を調べますと、未処理歩道でもっとも低く、施工後は年数が経過するほど高くなり、林内の数値に近くなっていました。

したがって、施工後の年数経過に伴って細根の生産・維持の状況が林内に近づいていくことが予想されます。

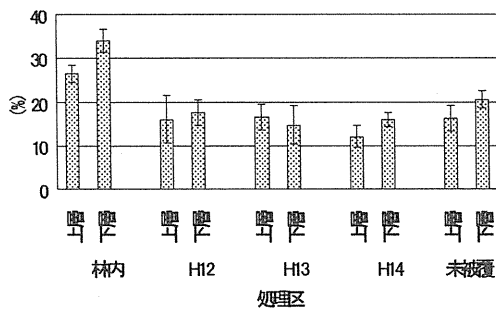
図-6. 各調査区における細根枯死率

また、図-6ですが、土壌部分の2mm未満の細根総量における枯死根の比率は林内で30%前後なのに比べ、歩道区では施工の有無を問わず15%前後とむしろ低くなっていました。これはストレス環境下で細根の生産から枯死のサイクルが抑えられていることによるものと考えられますが、施工に伴う環境変化や病害発生によって枯死する根が短期間に大量発生・蓄積する徴候がなかったことをも示しています。
