恵那山系における大規模崩壊地の復旧に向けて

東濃森林管理署 中津川治山事業所主任

要 旨

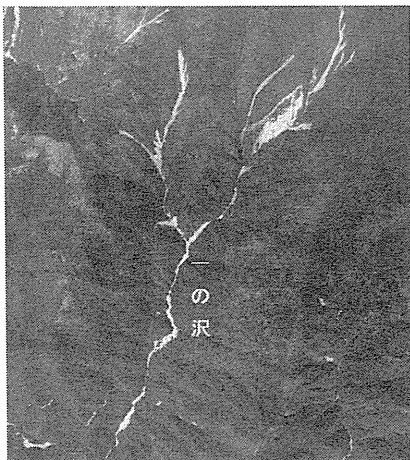
中津川流域 (写真-1)

流域別の現況写真を見ますと、中津川流域 (写真-1) 一の沢の山腹には、崩壊地が約5.7haありま

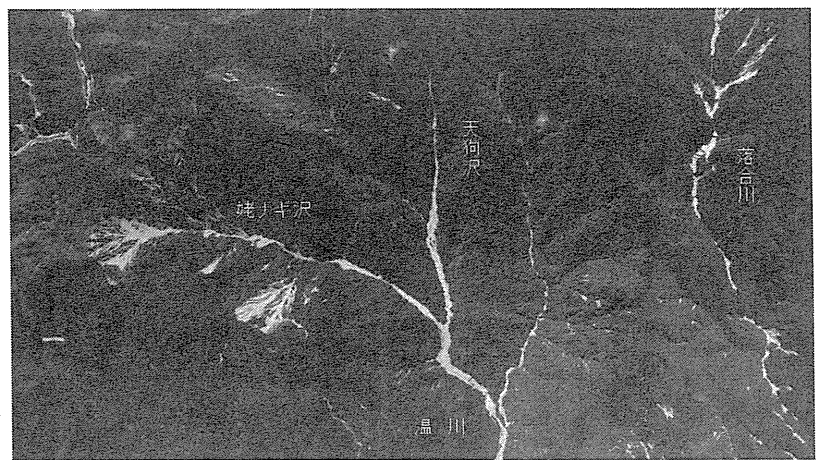
温川・落合川流域 (写真-2)

す。落合川流域（写真-2）は、上流部は左右両岸に崩壊地が連続して発生しています。温川流域（写真-2）は、一面崩壊地といった状況です。

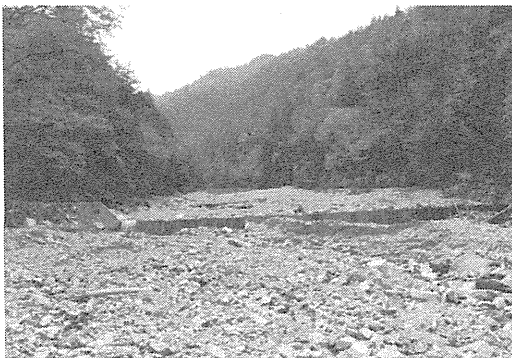
姥ナギ沢谷止工堆砂状況近景（写真-3）

姥ナギ沢には、溪床の安定や土砂の流出抑止等を目的として、既に6基の谷止工が施工されていますが、崩壊地からの流出土砂量が多くいずれもが埋没（写真-3）しており、機能の低下が著しい状況にあります。荒廃地からの年間平均土砂流出量をha当たり200※2として計算しますと、この姥ナギ沢だけで実に年間4,800※2もの土砂が生産され、不安定土砂として姥ナギ沢や下流の温川に堆積し、豪雨時における土石流発生の原因となります。実際には崩壊地の形状や地形、地質からして崩壊土砂量は

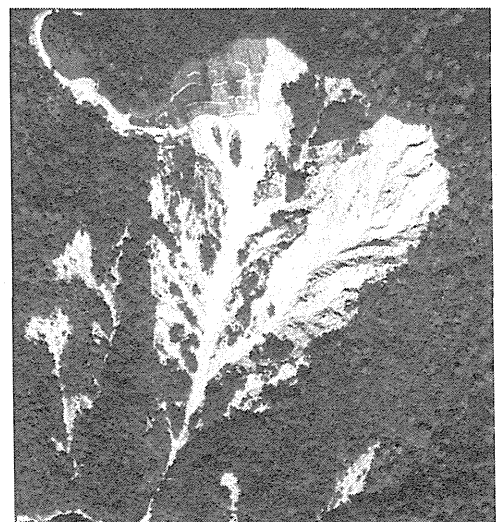
姥ナギ沢No.1崩壊地（写真-4）

No.1崩壊地（写真-4）は面積 5.45ha、傾斜は35~65度と壮年山地特有の急峻な地形で、地質は濃飛流紋岩ですが、花崗岩類による強い熱変質作用を受けていて、板状節理や柱状節理の発達が著しく、節理に沿って風化侵食が進行した非常に脆弱な地質です。崩壊の発生原因は節理の侵食崩壊によるものであり、剥離型落石に区別されると判断されます。平成8年度より平成16年度までの復旧面積は1.99haで、復旧に要した工事費は約2億4千万円となり、ha当たりの工事費で見ますと約1億2千万円です。
