人工林の現況把握について

富山署 神通森林官 ○ 横井 眞吾
立山森林官 藤村 桂

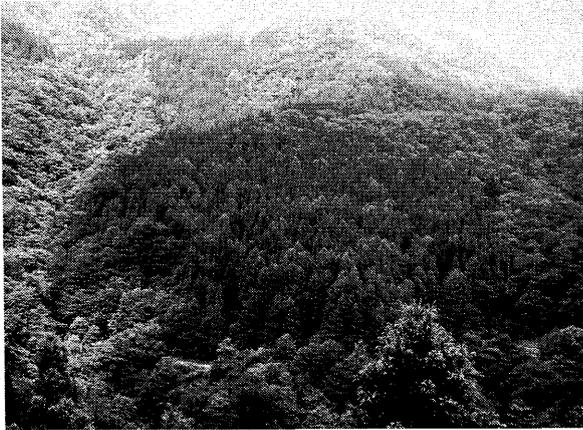
写真1

標高の低いところの代表的な写真です。

標高の低いところでは、積雪深2m前後で植栽木は成育環境に恵まれており、スギの密度が高く下層植生の少ない林分が多く見られます。天然林の主な樹種は、コナラ、ホオノキ、ミズメなどです。

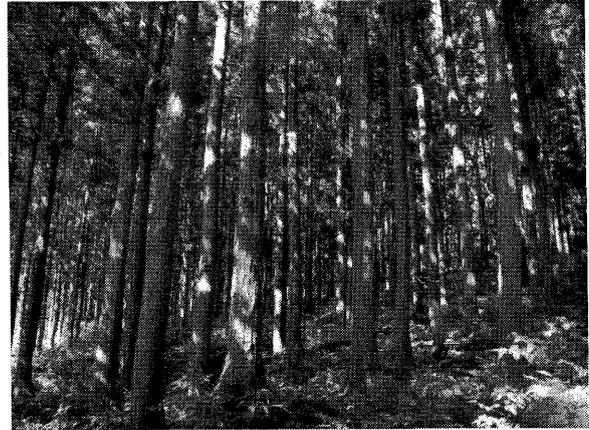
写真2

林内の状況です。

標高360m、林令60年、haあたり本数6000本、Ry0.72。

この写真は本数調整伐から、3年経過時です。樹冠のうっぺいが早く、林内照度が不足しているため広葉樹の発生がなく、下層植生も少ない状態です。

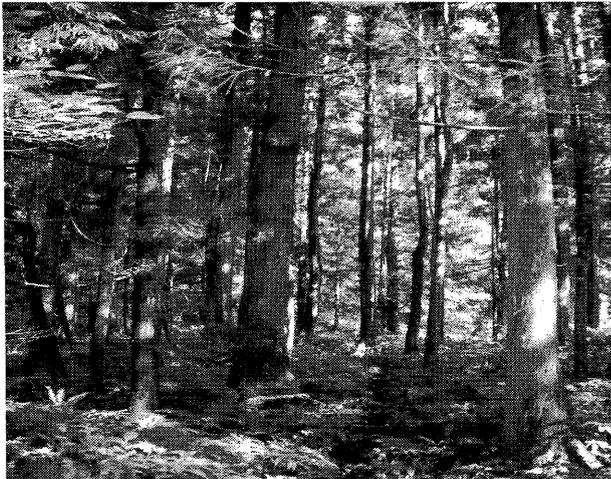
写真3

2枚の写真は同じ小班ですが、写真3は傾斜が緩く根曲がり小さく、写真4は急傾斜のため大きな根曲がりをしています。

標高550m、林令49年、haあたり本数1200本、Ry0.75

この箇所は、本数調整が行われておらず、胸高直径は6cm~34cmと幅広くなっています。林内は、灌木がまばらにある程度で、広葉樹の発生、成育には照度不足です。

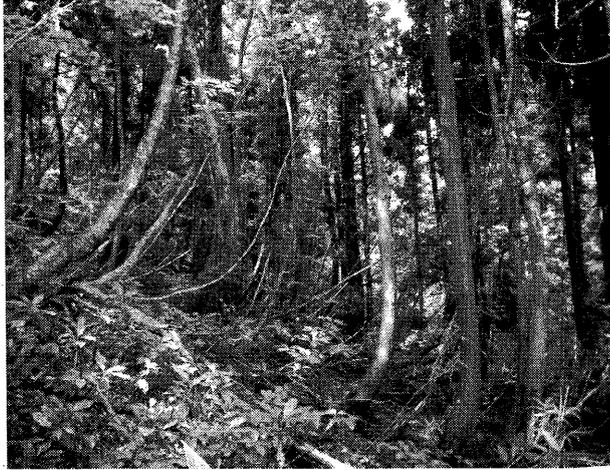
写真5

標高820m 林令58年、haあたり本数1100本、 $Ry0.70$ 、広葉樹の本数比27%、材積比は12%です。標高800m以上になるとスギの成育は悪くなり始め、広葉樹の侵入した林分が多くなります。

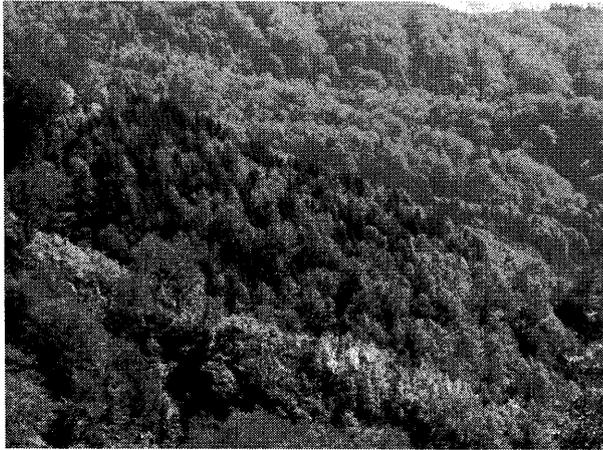
写真6

標高1000m以上の代表的な箇所です。

標高1000m以上では、気象条件が厳しくなり、植栽木は生育が悪く、広葉樹の侵入も多くなります。

周辺天然林の主な樹種は、ウダイカンバ、ミズナラ、ブナなどですが、人工林に侵入するのは、ウダイカンバがほとんどです。

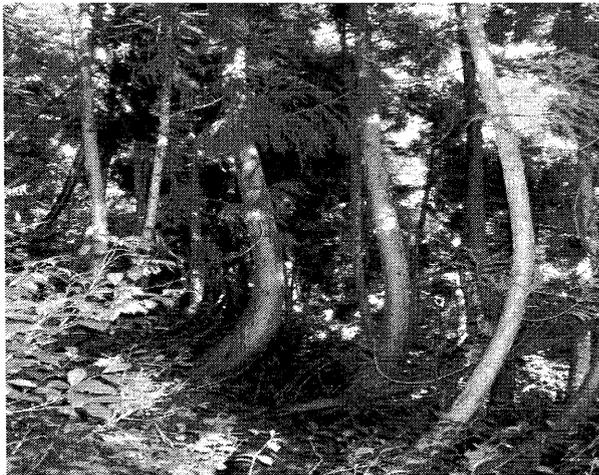
写真7

標高1000m以上では、積雪深が3mを超えるため、写真7のようにスギの生育、形質の悪い林分がほとんどです。

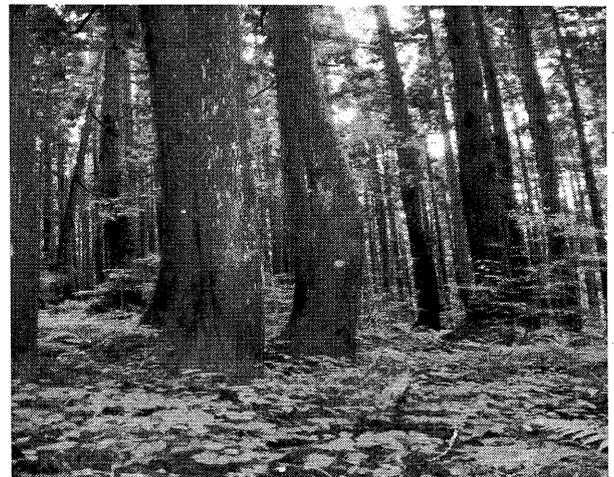
写真8

写真8のような、立地条件に恵まれた、成績の良い箇所はごくまれです。

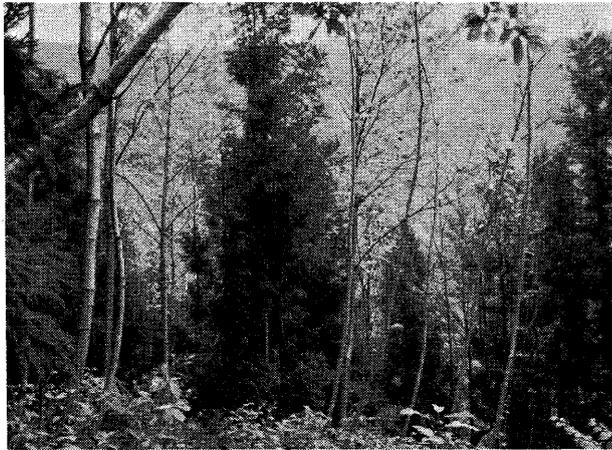
写真9

写真9は、標高1080m、林令20年、haあたり本数2700本、本数比は、スギ45%、広葉樹55%です。この箇所は除伐前haあたり本数6000本と過密状態でした。そのため、主な侵入樹種のウダイカンバと、スギを伐除しましたが、ウダイカンバの根張りは弱く、貧弱な樹型となっています。

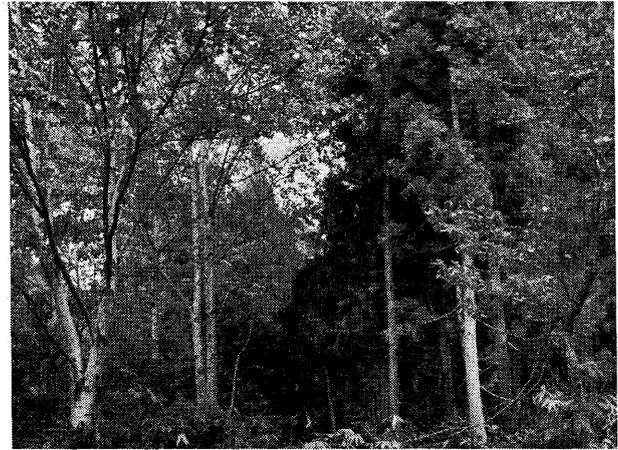
写真10

写真10は、標高1260m、林令32年、haあたり本数1400本、広葉樹の本数比は24%、材積比は30%で本数比を上回っています。ウダイカンバは、大きな樹冠を形成し、スギを被圧しています。

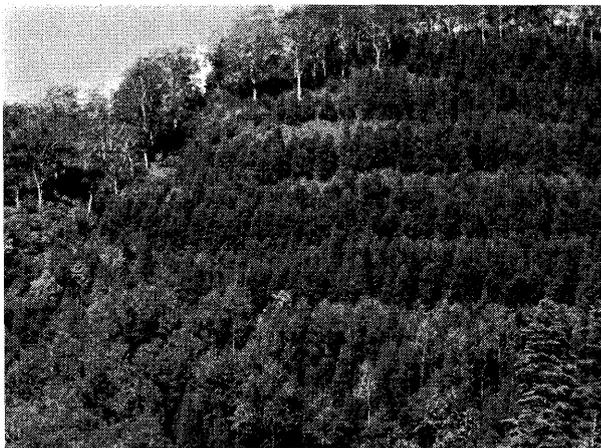
写真11

標高1200mを超えると、雪害に対処するため、筋植え箇所(写真11)が多くなります。植栽方法は、スギの植え筋6に対し、残し筋4となっています。

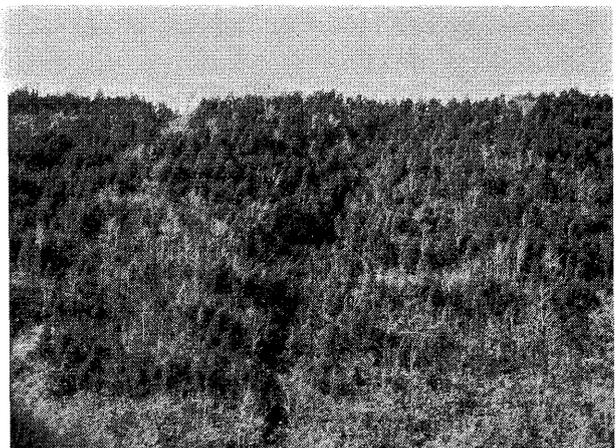
写真12

標高1300m付近から、広葉樹の主体はウダイカンバからブナに変わってきます。写真12は水無国有林です。水無では、人工林に侵入する広葉樹の99%はブナです。

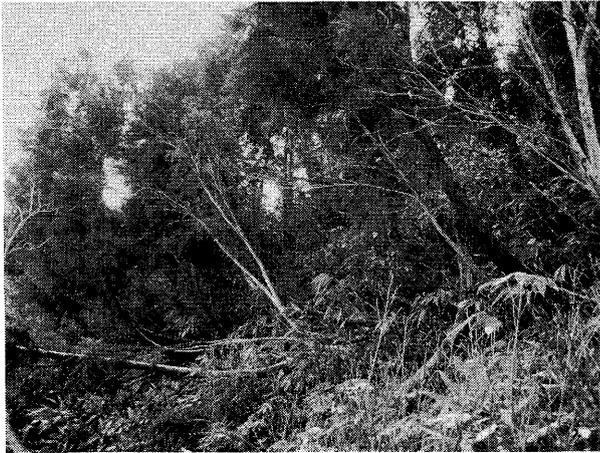
写真13

標高1360m、林令35年、ha当たり本数1600本、本数比はスギ85%、広葉樹15%です。標高1300mを超えると、積雪4m前後となり、スギの成育はかなり悪くなり、傾斜に関係なく、根曲がりが大きく、倒伏したものもあります。

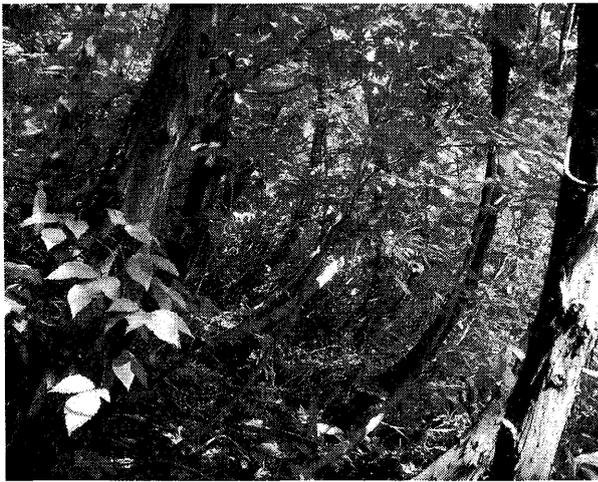
写真14

写真14は植え筋の状況で、スギは競合状態になっており、ブナはスギに被圧されています。

- (1) 純林型を、混交林に誘導するには、Ry0.45以下を確保し、林内照度を維持する事で、広葉樹の発生・成育を促す密度管理が重要です。
- (2) 混交型は、侵入した広葉樹を主体とした成育空間の整備を行っていきます。
- (3) 筋型は、スギの植え筋、残し筋各々の競合状態を解消し、広葉樹の育成に適した環境に整備していきます。

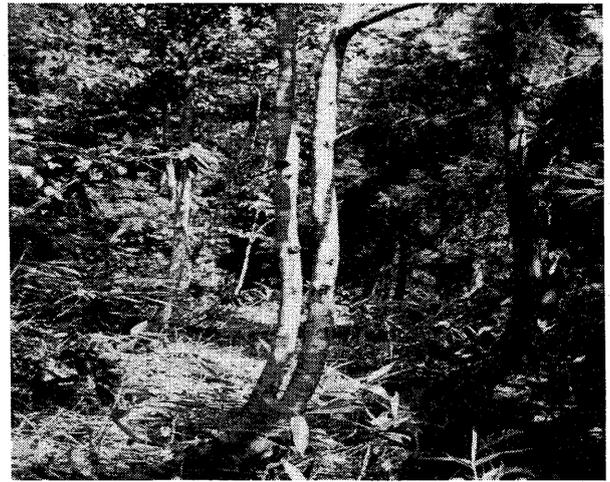
写真15

写真15は残し筋の状況で、写真撮影のため、刈り払いを行いました。稚樹・幼樹の密度が高く、中小径木の本数は少ない状態です。

標高1420m、林令36年、ha当たり本数1700本、本数比はスギ90%、ブナ10%です。

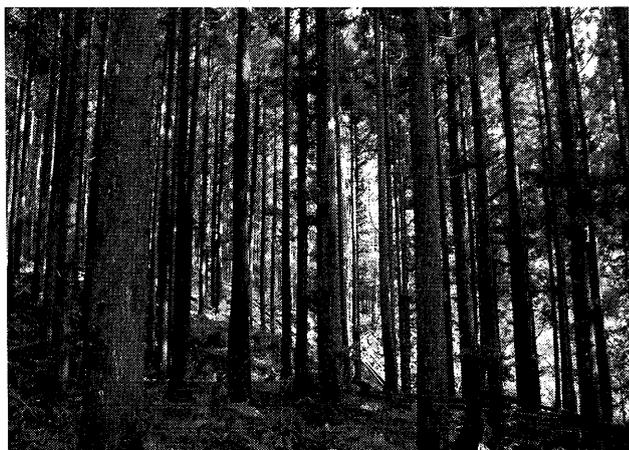
写真16

写真16は、スギ密度管理試験地、伐採前の状況です。伐採前は、 $R_y 0.88$ と林内はかなり暗い状況でした。

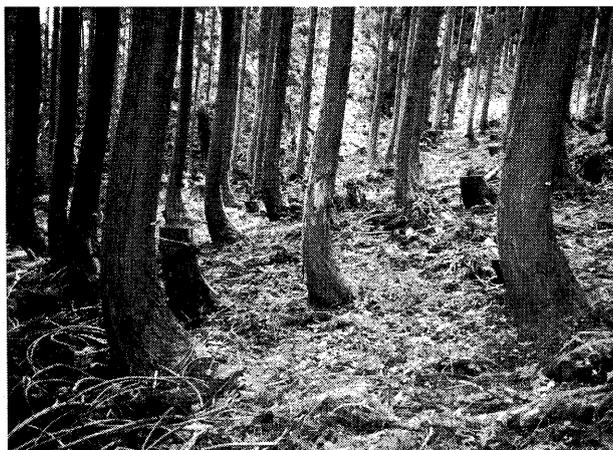
写真17

写真17は、50%伐採区で、 $R_Y 0.68$ 、相対照度12%では、伐採後6年を経過しても、照度不足のため林内の状況は、伐採前と大きな違いはありませんでした。

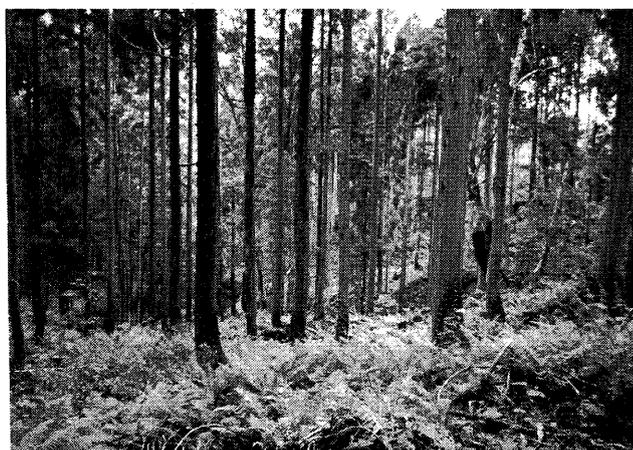
写真18

写真18は、60%伐採区で、 $R_Y 0.59$ 相対照度が20%確保されたことで、下層植生にシダ類が多く、広葉樹やスギの稚樹も発生しています。

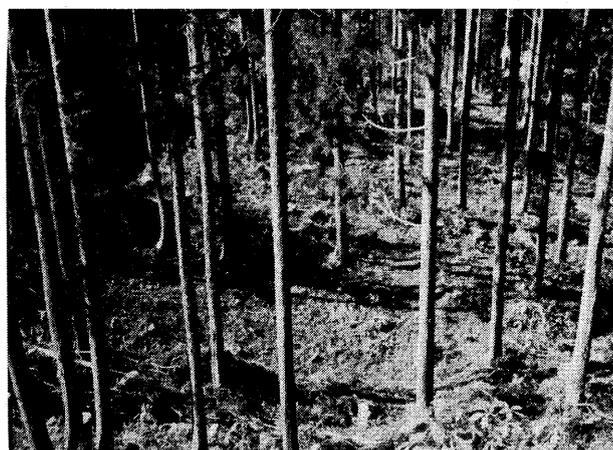
写真19

写真19は、70%伐採区で、 $R_Y 0.44$ 相対照度32%では、下層植生に木本類が侵入し、広葉樹の稚樹が多く発生しています。

このことから、RY0.45以下を確保し、林内照度を維持する事で、広葉樹の発生・成育を促す密度管理が必要です。

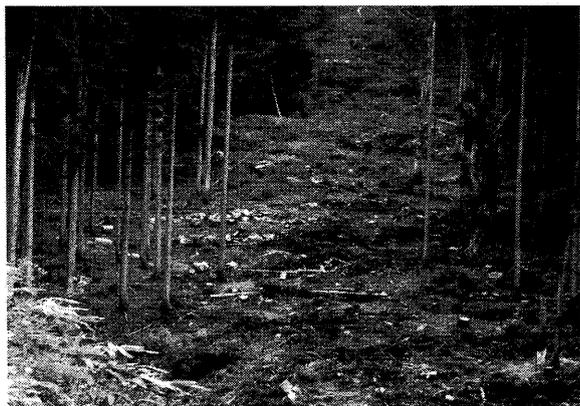
写真20

100%伐採区(写真20)は、幅20mの列状伐採を行った箇所です。照度が高すぎると、稚樹は下層植生に、被圧される状況になります

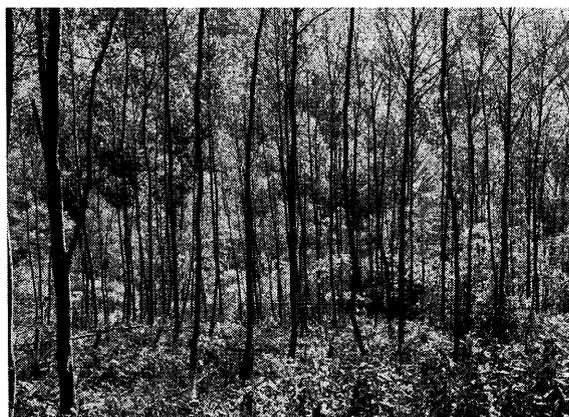
写真21

(2) ウダイカンバ密度管理試験地(写真21)

この試験地設定時の推定林令は25年で、すでに枝が高く枯れ上がっており、樹高14mに対し、枝上高が4m程度で、枝上比率は30%前後でした。このため、平成9年に密度調整を実施し、ha本数1600本を、650本にしました。密度調整後、7年で枝上比率は40%まで回復し、直径成長が旺盛になったことから、樹冠が成長出来る空間を確保し、枝の競合を緩和することが重要です。

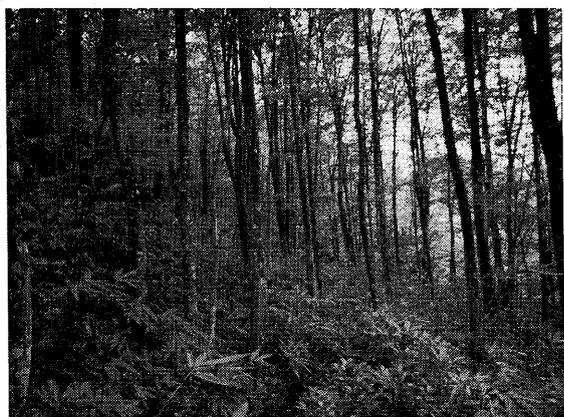
写真22

(3) ブナの密度管理試験(写真22)

薪炭林として利用されたあと、放置されたブナの2次林です。設定時の推定林齢は75年、ha当たり本数730本、平均胸高直径23cm、樹高19mで、形状比は84と高くなっています。

ウダイカンバと同様、過密状態で放置すると、枝張りの弱い林分となるので、密度調整が必要です。
