ニホンジカによる森林被害と対策の現状について

南信森林管理署 大鹿森林官 ○佐野 智一
〃 伊那里森林官 宮路 聡

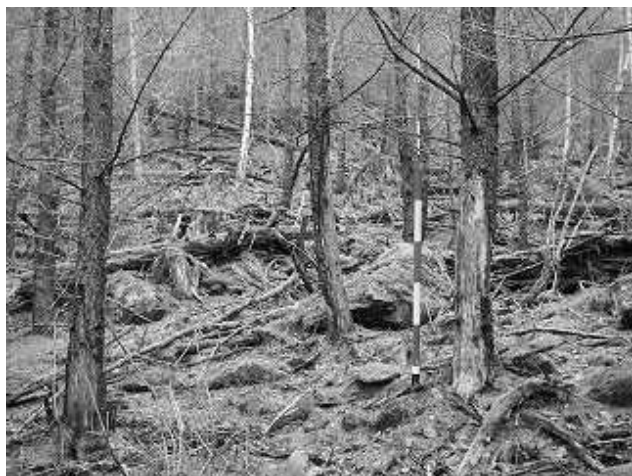
写真1 86ほ林小班

現地踏査の結果、ほとんどの林小班で下層植生の衰退を確認しました（写真1）。また、シカの食べないイケマのみが繁茂している地域もありました（写真2）。人工林については、程度の差はあるものの、ほとんどの地域で造林木への被害を確認しました（写真3、写真4）。該当する人工林面積は約5,000haに及びます。黒河内森林事務所管内では、造林木への被害は少ないように感じられました（写真5）。これは、この地域が平成14年に休猟区から狩猟区へ変更したためではないかと考え

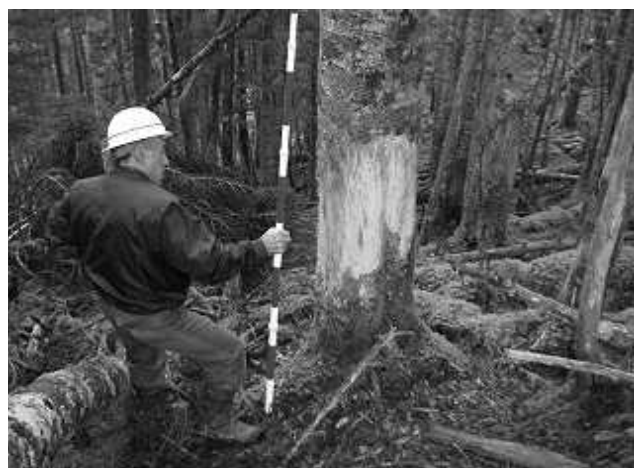
写真6 2060ろ林小班

ています。天然林については、大径木の被害を確認し（写真6）、また天然下種による稚幼樹が被害に遭い草原化している箇所もありました（写真7）。南アルプス稜線についても、シカの食べないマルバダケブキのみの群落になっている箇所（写真8）や、シカによりお花畑が消失した箇所もありました（写真9、写真10）。

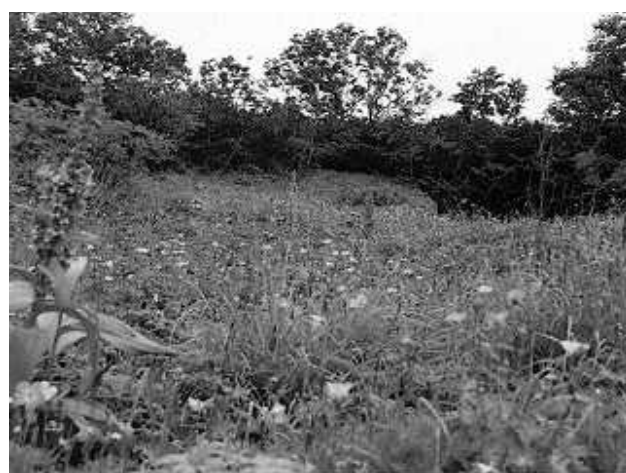
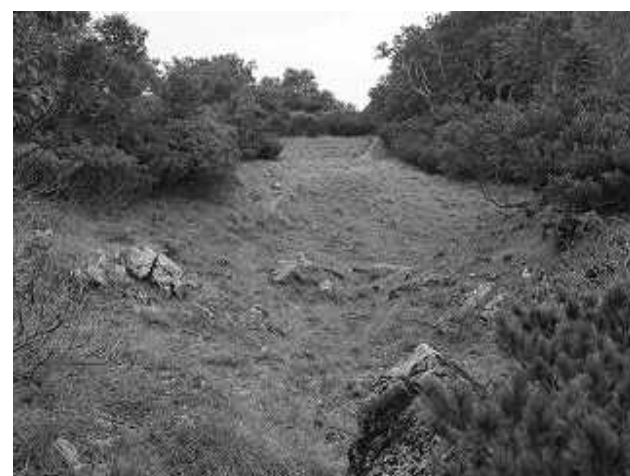
写真9 南アルプス稜線被害前の状況

写真10 南アルプス稜線被害後の状況

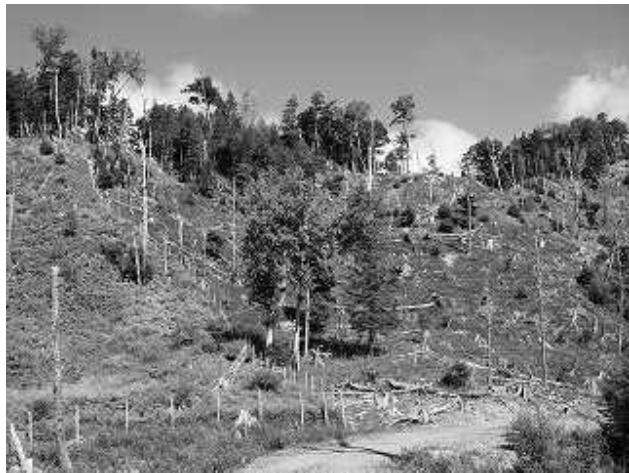
写真11 シカ柵設置後の状況

シカ柵については、柵の内外で明確な変化が確認できました(86り林小班、写真11)。また87ち林小班では更新してきた稚樹本数を数えたところ、柵の外では1100本/haだったのが、柵の内では4200本/haと明確な差があらわれていました(写真12)。2060そ林小班では、被害にあったトウヒが復活し、再び生長を始めました(写真13、写真14)。2065ね林小班でも被害にあったカラマ

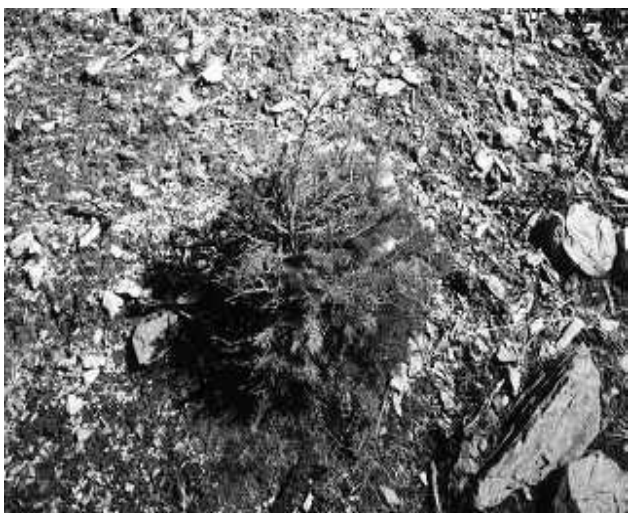
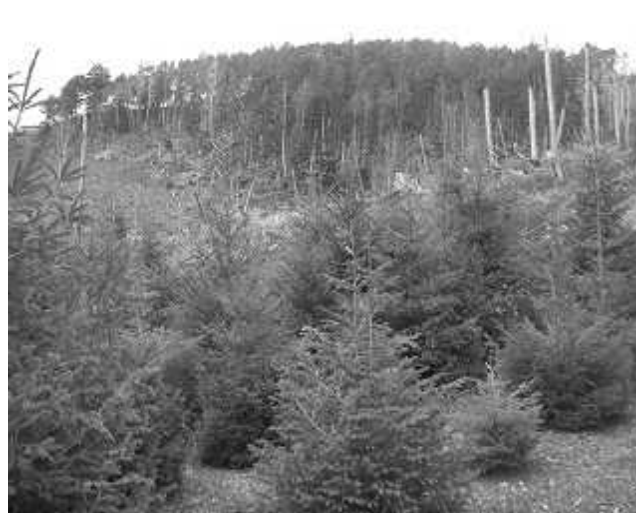
13 シカ柵作設前の状況

14 シカ柵作設後の状況

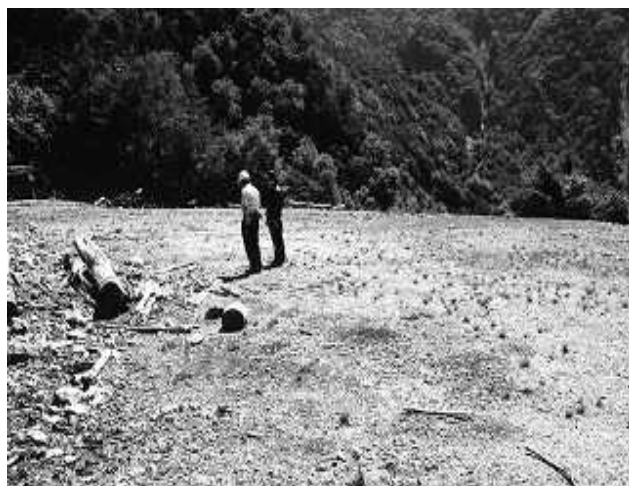
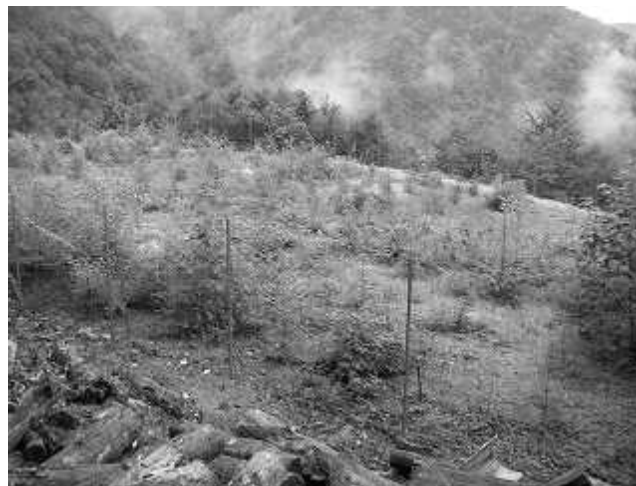
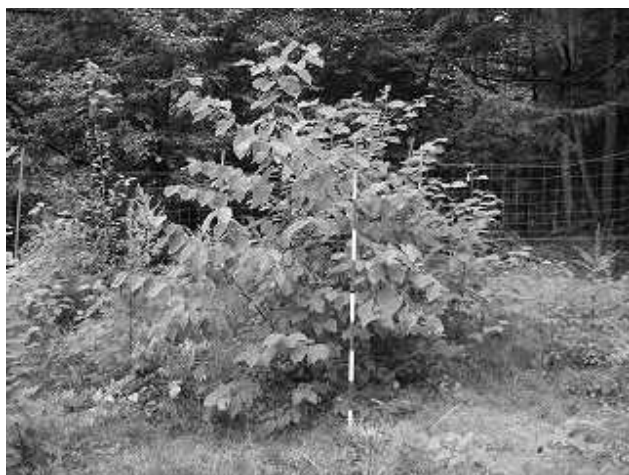
ツが復活し、ウダイカンバ等広葉樹も侵入してきています（写真15、写真16、写真17）。

15 シカ柵作設前の状況

16 シカ柵作設後の状況（全景）

写真17 シカ柵作設後の状況

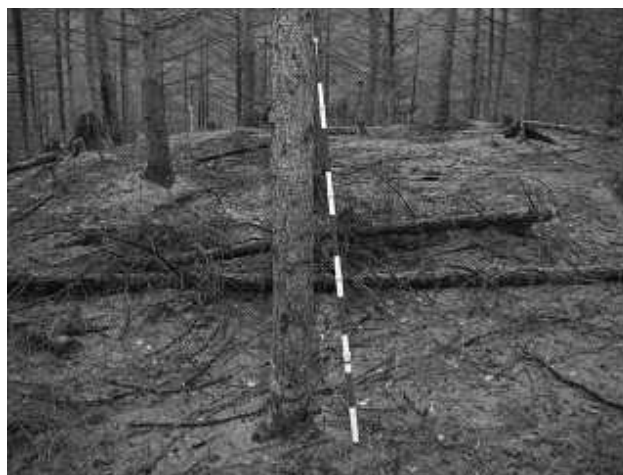
写真18 食害防止ネット設置木

食害防止ネットについては、設置した後被害にあった個体は見られませんでした（写真18）。

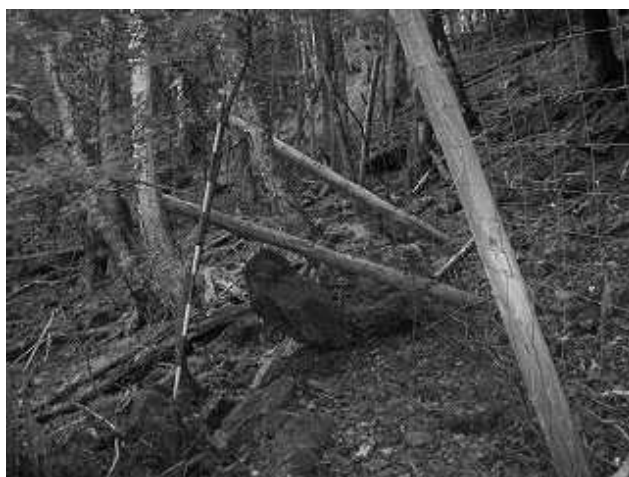
一方、柵内でも木本植物の侵入があまりみられない箇所もありました。さらに、落石等により柵が破損している箇所もあり（写真19、写真20、写真21）、その柵内ではシカの食害を確認しました。このことから、下刈や補植作業の必要性和柵の点検修理の重要性を感じました。

写真19 柵破損状況（落石）

今回の調査において、シカ柵点検修理の重要性を改めて確認したところです。現在、シカ柵の点検修理を直よう行っています(写真22、写真23)が、今後、請負化が必要となることから、その工程の把握が必要となります。

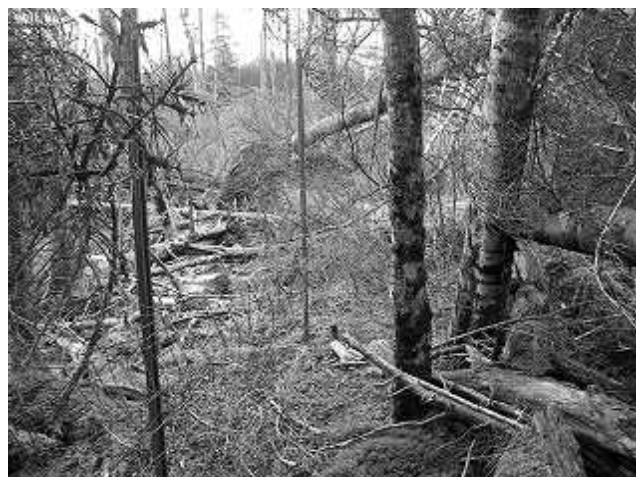
写真20 柵破損状況（倒木）

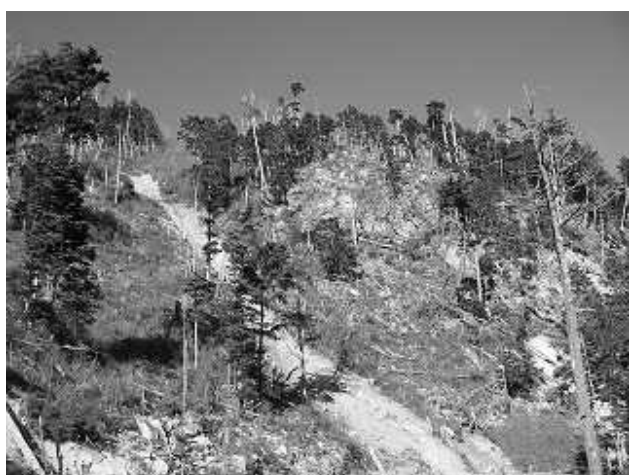
写真21 柵破損状況（崩壊）

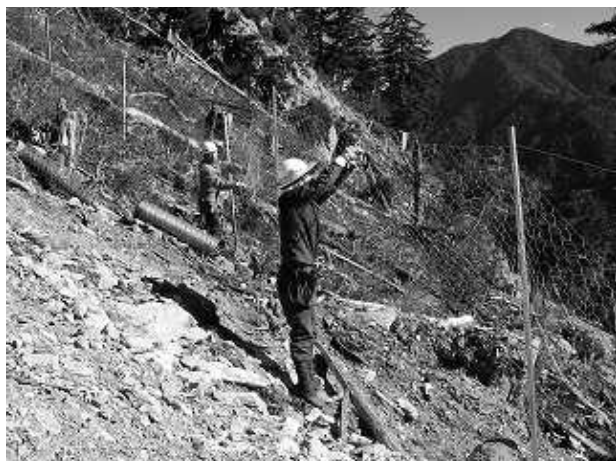
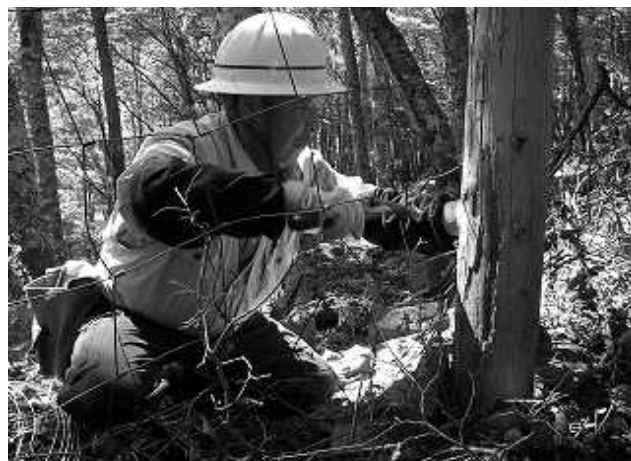
写真22 柵修理中の様子

写真23 柵修理中の様子
