揖斐川地区民有林直轄治山事業の概成について

岐阜森林管理署 根尾治山事業所主任
治山第二係長
(財)林業土木コンサルタンツ名古屋支所

要 旨

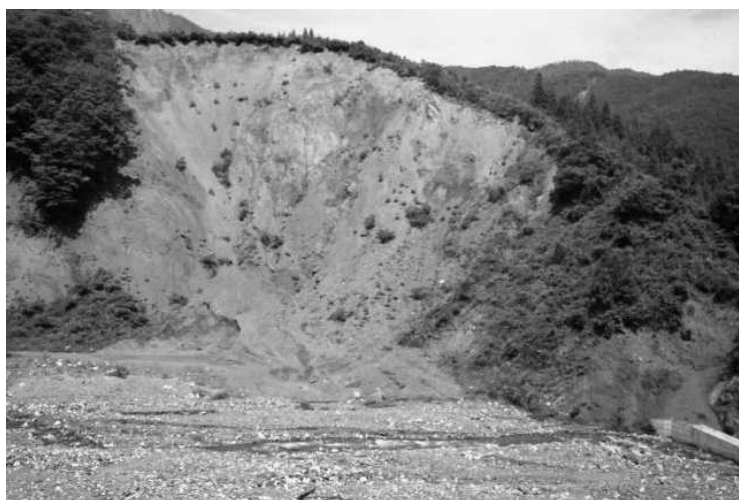
写真-1 能郷谷門原崩壊地

これらの地震や豪雨が誘因となり崩壊地の発生、あるいは拡大などにより直轄治山事業の採択とな

りました。（写真-1,写真-2）

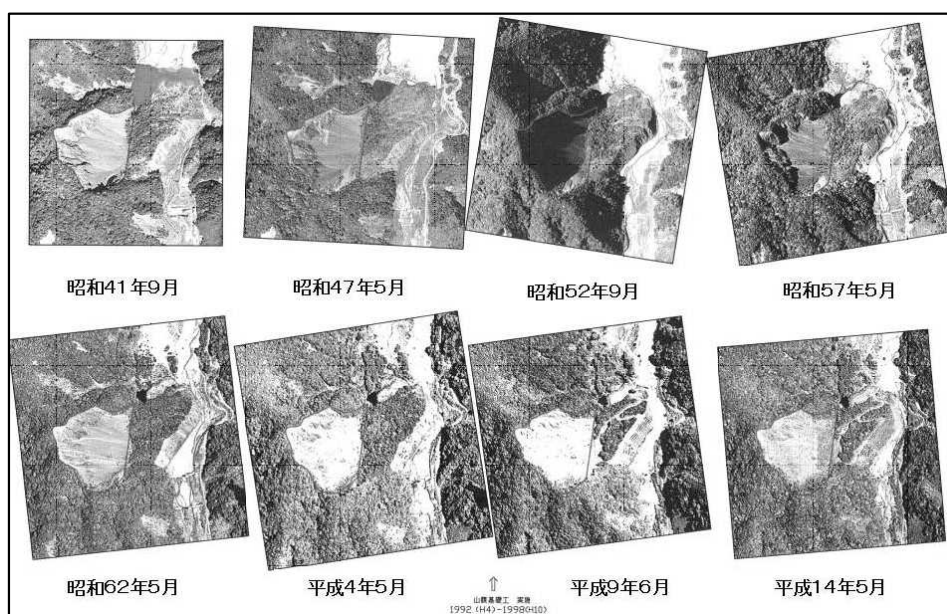
写真-3 白谷大崩壊地

白谷流域の中流右岸に発生した白谷大崩壊地(写真-3)の推移では、平成4~10年の間に山腹基礎工が実施され、その後航空実播や積極的な追肥により、現在木本類が侵入しつつあります。能郷谷流域の門原崩壊地(写真-4)の推移では、昭和45~49年、昭和57年に山腹基礎工が実施されています。現在では、崩壊地があったことが判断できない程、森林化が進んでいます。能郷谷流域の八ッ谷崩壊地(写真-5)の推移では、昭和58~62年、平成5・6年に山腹基礎工が実施されています。現在は崩壊地の中段以降にかけては木本類が繁茂し、基礎工の確認が困難な程緑化が進んでいます。

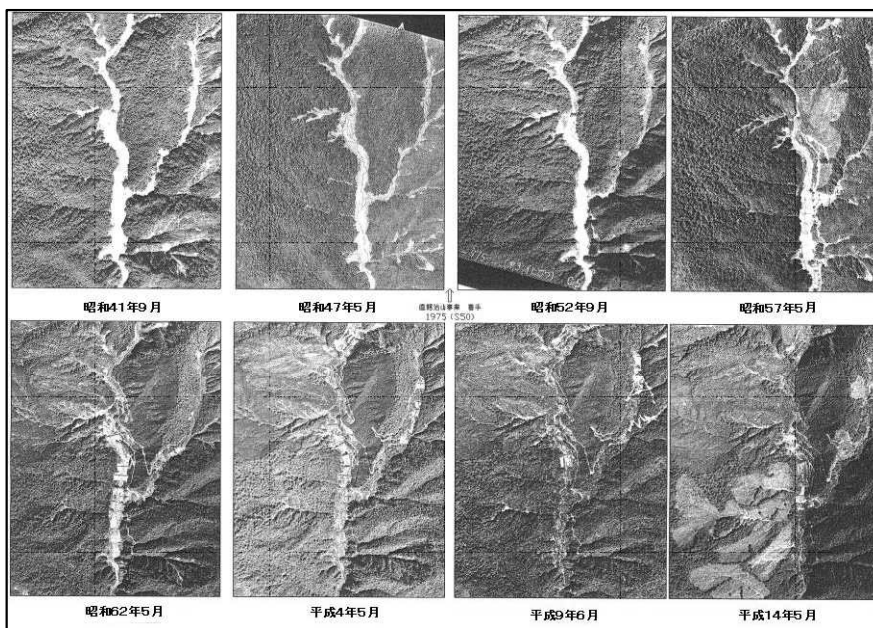
写真-6 白谷本流

白谷本流の荒廢の推移状況（写真-6）では、昭和 50 年に直轄治山事業が着手し、現在までに本流に 37 基、10 支溪に 57 基の溪間工が設置されており、近年治山工事に着手した一部の支溪を除き、大部分は木本類を主体とした植生に覆われ森林化への移行が進んでいます。能郷谷本流の荒廢の推移状況（写真-7）では、昭和 44 年に直轄治山に着手しています。本流では 37 基の溪間工が階段状に、7 支

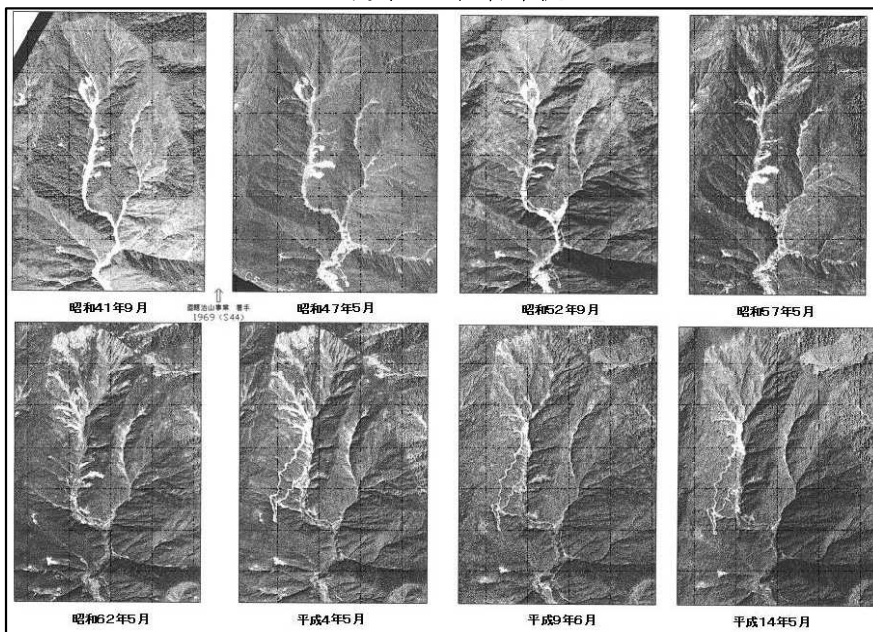
写真-7 能郷谷本流

溪に 24 基の溪間工がそれぞれ配置されています。近年治山工事に着手した最上流部を除き、大部分は木本類を主体とした植生に覆われ、森林への移行が進んでいます。

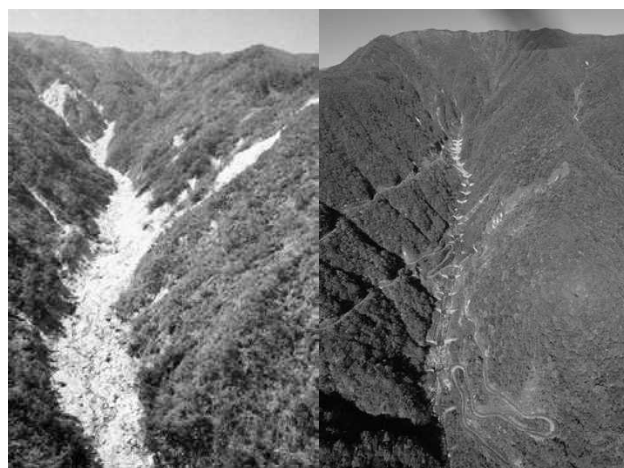
写真-6 能郷谷の復旧前と復旧後
