木曽ヒノキの集団枯損について

－赤沢ヒノキ等林木遺伝資源保存林（奥千本）の事例－

木曽森林管理署

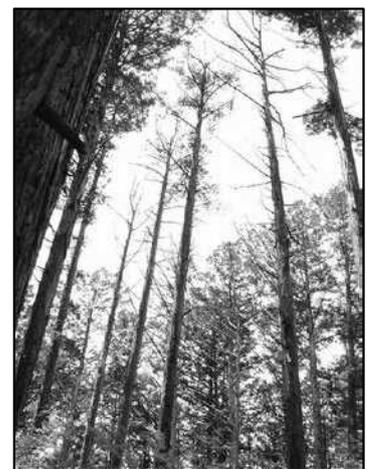
写真－2 枯損状況

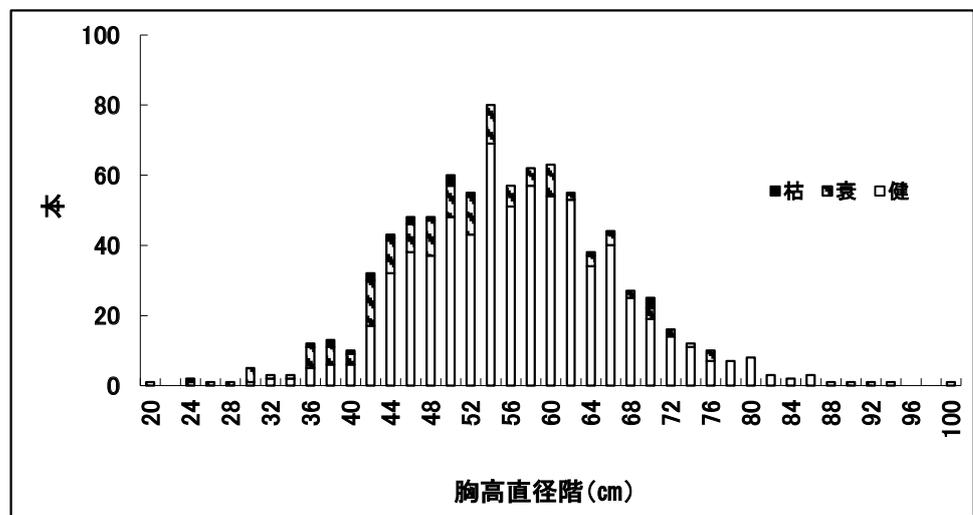
胸高直径階分布は図-2のとおりです。平均直径付近を頂点とした山型、正規分布の様な形になっています。

集団枯損木 8 本の内 7 本が 44~66 cm の中径木でありました。72 cm 以上は枯損していないことから、大径木となり枝などが重さにより折れ、腐りを発生し枯損したものでは無いと考えられます。小径木の枯損は被圧に因るものと観察されました。

図-2 調査地胸高直径階分布 (面積: 3.21ha)

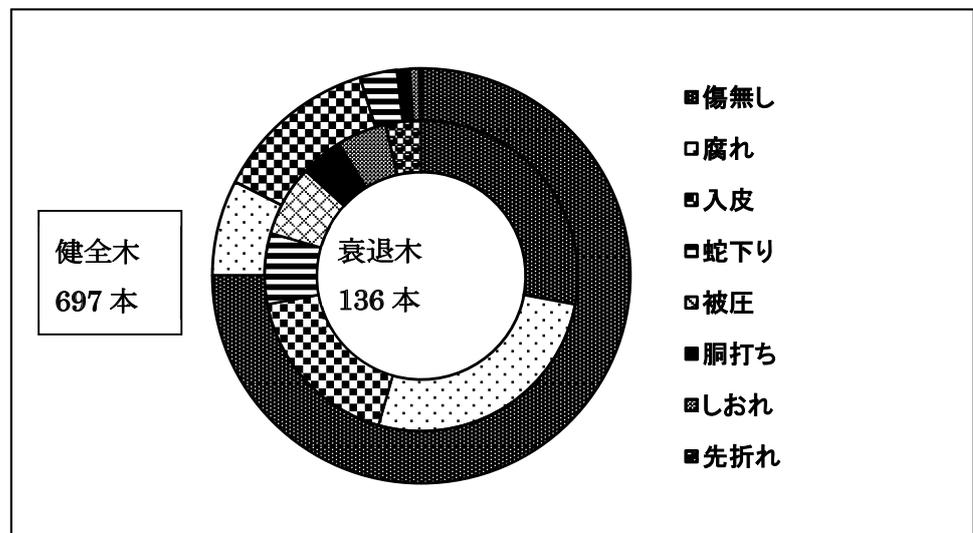
次の図-3は外見上の傷の割合です。円グラフの外側は健全木 697 本、内側が衰退木 136 本です。

傷無しの割合は、健全木 75%、衰退木 29% で、腐れと入皮は、健全木と衰退木とも多く、合わせると健全木 20%、衰退木 44% でした。

図-3 ヒノキ生立木の外見上の傷割合

次に多いのが、蛇下りで、健全木 3%、衰退木 7% でした。

枯死木を除いた木曾ヒノキ生立木の 833 本の内、3 割に当たる 272 本は腐れ、入皮、蛇下りなど外見上の傷が確認されました。

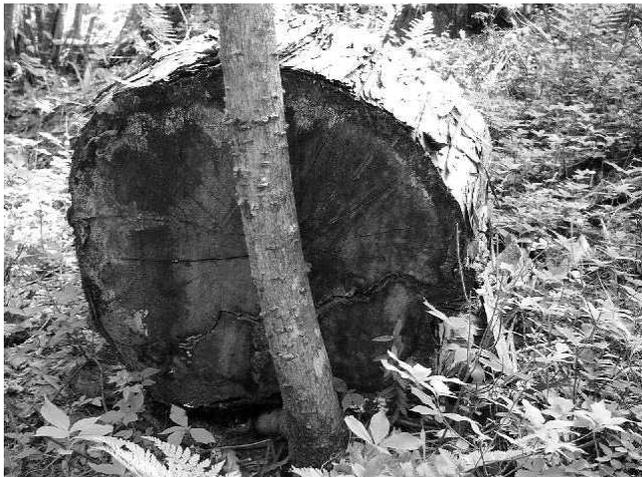
写真－3 被害木処理時の打ち出し木

写真－3は、平成10年に被害木の処理を行った際に打ち出したと思われるものです。木口に大きな割れが見られます。これは蛇下りがあったものと思われ、雷あるいは凍結膨張による裂傷と考えられます。

平成10年の被害木処理時点では集団的な枯損はなかったことから、10年の間に集団的な枯損が発生したこととなります。

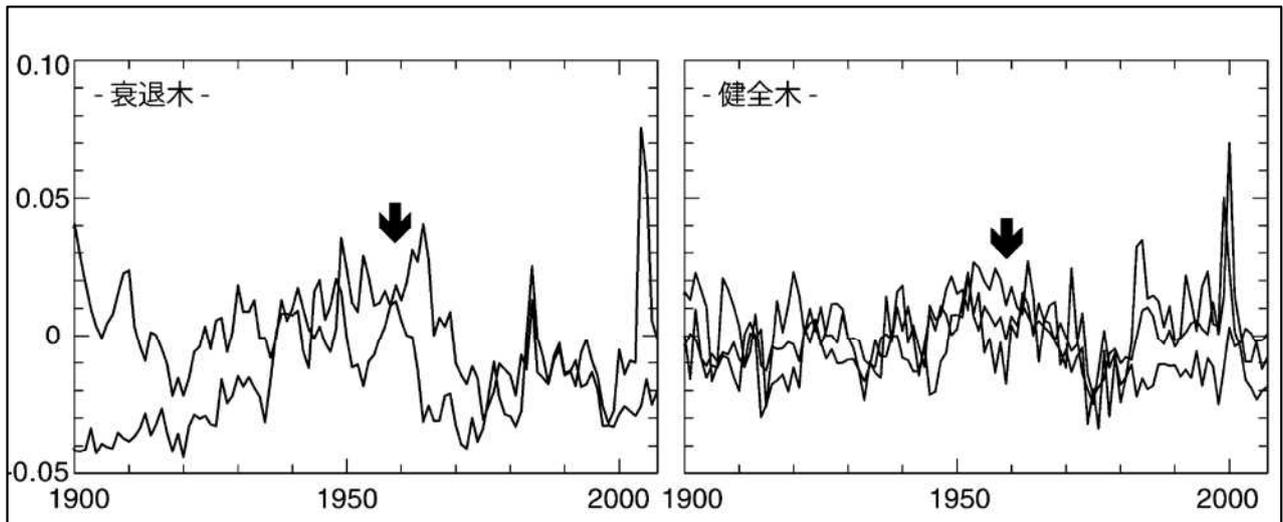
図-4 標準化年輪成長量（奥千本の木曾ヒノキ，単位：mm）

図-4は、年輪成長です。縦軸は年輪成長量、横軸は西暦です。

枯損木は、外側が腐っているため年代を合わせることが出来ず表示していません。また、衰退木の1本においても比較することが出来なかったため、衰退木の2本と健全木の3本を比較しました。比較をすると、衰退木、健全木ともに伊勢湾台風の翌年の1960年以降に成長低下が読み取れます。

これらの結果から、衰退木といえども、成長低下の程度が著しいとは言えず、台風が原因で集団的に枯損したとは言えないことが考えられました。

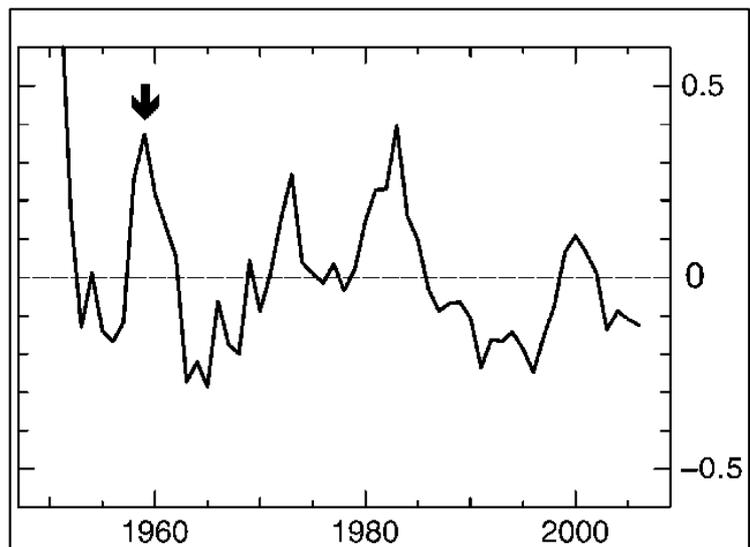
図-5は、木曾試験地の資料です。グラフは、近隣の84年生の人工林ヒノキで、10本の木から地上5m地点の円盤を採取し、年輪成長量を平均したものです。地上5m地点であることから約60年間の成長量を表しています。

1960年以降の成長低下は奥千本と同様に読み取れます。

図-5 標準化年輪成長量（人工林ヒノキ，単位：mm）
