強酸性土壌に起因する崩壊地の緑化工5カ年の推移

長野県長野地方事務所 林務課 主任 ○ 田淵 千春
長野県林業総合センター 育林部長 片倉 正行
(社)長野県林業コンサルタント協会 調査研究課長 松澤 義明

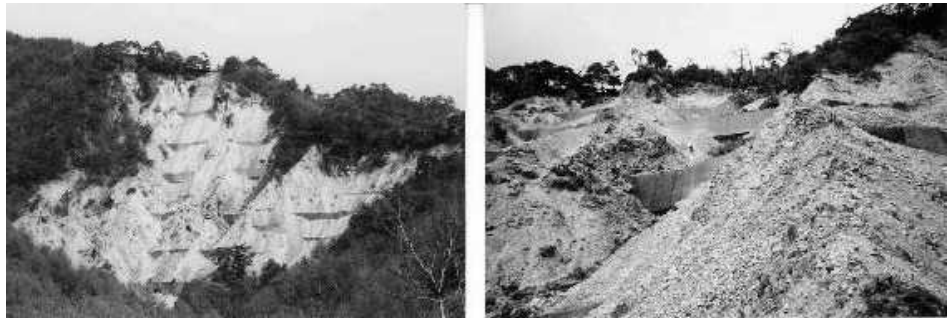
図-2 2001年崩壊地全景（左）と崩壊地内（右）

須坂市の南端部、標高1,100m付近に位置する崩壊地（山の神崩壊地、面積1.3ha）は、昭和39～47年にかけて復旧が行われましたが、強酸性土壌という特殊環境によってコンクリート土留工が残ったのみで森林化に至りませんでした（図-1、図-2）。

崩壊地内では、斜面中腹の流送部が強い縦侵食を受け、侵食によって形成された側壁から多量の礫・岩塊が供給されています。既設土留工の効果により土砂移動が発生していない箇所では、僅かながらアカマツ、ヤシヤブシ、リョウブ、ネジキ等の木本が侵入成育していますが、比較的

安定しているように見える平衡地形においてはリル・ガリーの発達と、シート・エロージョンがみられました。こうした侵食作用により既設コンクリート土留工は激しい洗掘を受け、不安定な状態となっています（大崎、松澤, 2002）。

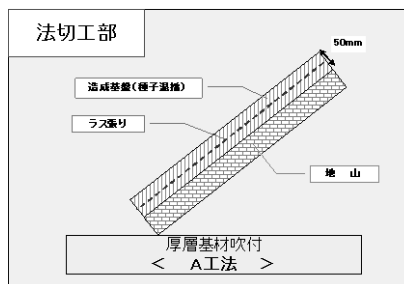
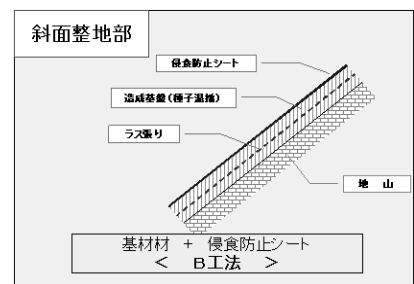
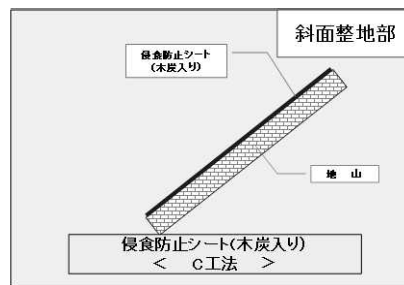
図-3 緑化工法

工法名称	工種	適応部
A	厚層基材吹付工 (貝殻石灰入り)	法切工箇所 (切取地山)
B	侵食防止シート+基盤材工 (貝殻石灰入り)	斜面整地箇所 (盛土)
C	侵食防止シート工 (木炭入り)	斜面整地箇所 (盛土)

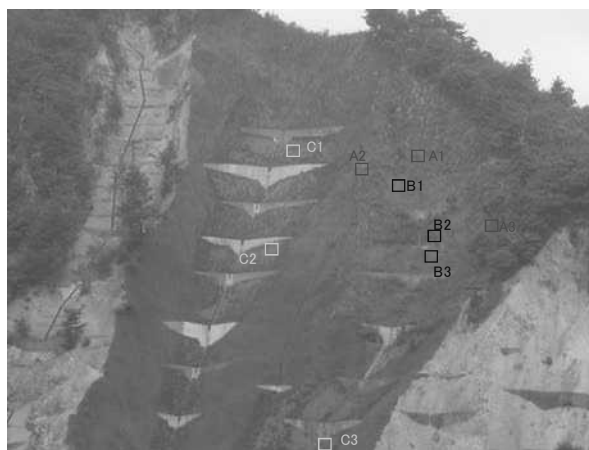
図-4 調査コードラート設置箇所
A1～A3 はA工法、B1～B3 はB工法、C1～C3 はC工法

A工区は、2年目からコードラート内で基盤材の剥離・流亡が認められました。基盤材剥離は基礎工の金網にまでおよび、その深度は2cm程度でした。剥離の主な原因は、ノウサギ、ニホンカモシカによる踏み荒らしで、コードラート外全域でも同様な状態が見られ、3年目になると斜面中央部の残積尾根部に、50 m²ほどの基盤材剥離が発生しました。

B工区では、コードラート内の侵食防止シート破損（破れ）や剥離および植生基盤材の流亡は発生していません。なお、コードラート外では、一部にノウサギ、ニホンカモシカによる踏み荒らしが見られました。

C工区では、侵食防止シートの破損（破れ）は認められませんでした。

基盤材が残存維持されている施工地では、木本、草本ともに植生の生育が認められ、生育基盤材の重要性が認められました。基盤材の剥離・流亡が発生した地点は、土壌酸度が pH2.8 を示していることから、強酸性水の発生により基盤材基礎工の金網が腐食したことが考えられ、耐酸性のより強い基礎工素材の必要性を感じました。

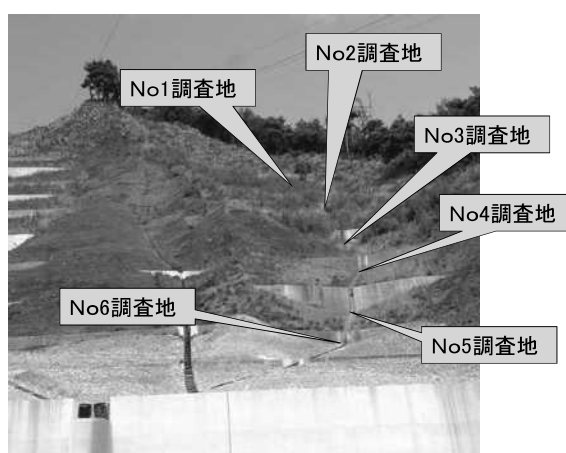
図-5 流出水の酸性度 (pH) 調査箇所

斜面中上部の滞留水 pH は、施工直後はアルカリで推移し、2007 年に pH7 前後になりました。

これに対して、先の pH2.8 を示した強酸性残積尾根部の斜面下部では pH3 以下に低下しています。

施工直後の施工地内から流出した滞留水が高いアルカリ性を示したことは、基盤材からアルカリ成分の急激な溶出が生じたことを示しています。また、施工3年目の土壤酸度調査では、基盤材、侵食防止シートが破損していない地点で、pH5以上の値が示され、緩衝材として用いた貝殻石灰（シェルカーク）がその効果を持続していることが示唆されました。

しかし、施工地内からの流出水 pH 値は徐々に低下してきていることから、今後、基盤材からのアルカリ成分の流亡と、貝殻石灰（シェルカーク）の緩衝効果の低下が考えられます。

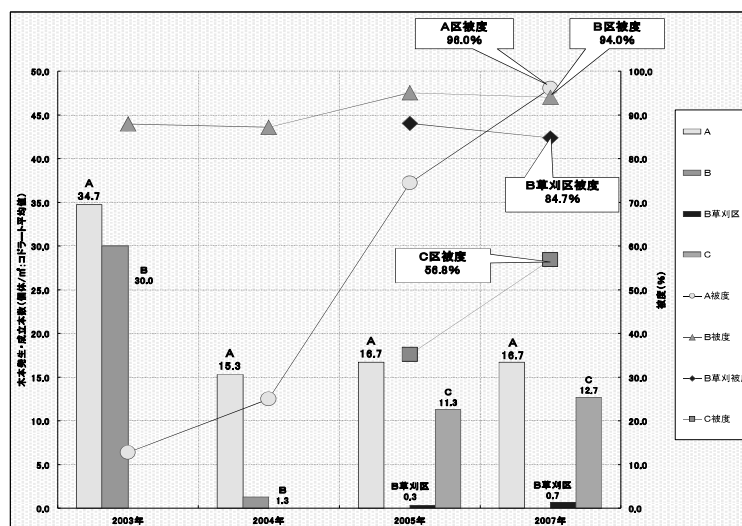
図-6 工法別の木本成立本数と被度の推移

草本がほとんど発生せず、木本のみがみられました。1 年目にアカメガシワが多数発生しましたが翌年には減少し、2 年目以降はシラカンバとアカメガシワがほぼ同数で生育し、2007 年には被度が 100% となりました。(図-6)

1 年目から草本 (CRF : クーピングレットフェスク) が全面発生し草丈が 60cm 以上に達し、被度 100% となりました。アカメガシワが同時に発生していましたが、CRF に被陰され 2 年目には激減し、3 年目に消失しました。このため 3 年目に B 工区地の一部で CRF に対して草刈を行ったところ、5 年目には CRF の被度が低下してメドハギが発生し、一定の効果が示されました。

草本類の発生が少なく、シラカンバやナナカマドなどの木本が発生し、成長に伴い被度が上昇しました。

CRFの全面被覆が、木本類の発生・生育を阻害しました。全面被覆箇所の草刈等によって他種の侵入・発生が認められたことから、CRFによる全面被覆は木本類の発生・成長を阻害することが改めて認識できました。最終的に木本緑化を目的とする場合には、CRFなどのイネ科草本の繁茂を抑制することが不可欠です。
