# 複層林における主伐（後伐）実施時の下層木への影響調査結果について

森林技術センター 森林技術普及専門官 ○早川幸治  
東濃森林管理署 神坂森林事務所 森林官 富士本あや 弥

平成21、22年度に東濃森林管理署湯舟沢国有林において複層林施業の後伐が実施されたことから、伐倒・搬出時における下層木への影響（被害状況）を調査したので報告します。

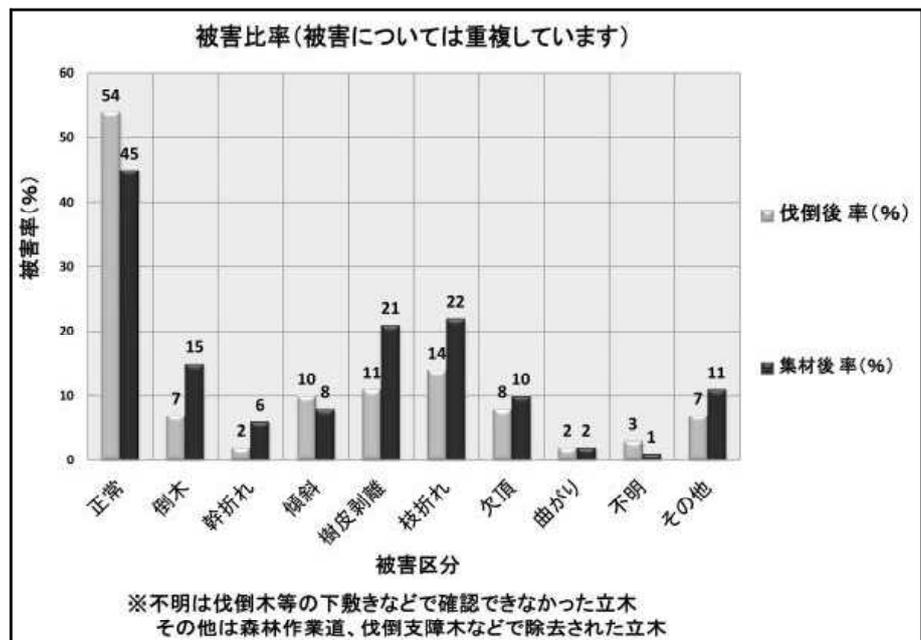
図-3 被害比率(全プロット)

被害区分別で見てみると伐倒後では、枝折れ(14%)、樹皮剥離(11%)、傾斜(10%)の被害が多くあり、集材後では枝折れ(22%)、樹皮剥離(21%)、倒木(15%)が多い結果となりました。(図-3)

伐倒後と集材後を比較してみると幹折れが300%、倒木が214%、樹皮剥離191%の増加となっています。

これは、伐倒時より集材時における材の移動時の方が幹折れ、倒木、樹皮剥離らの被害が多く出やすい傾向にあるのではないかと考えられます。

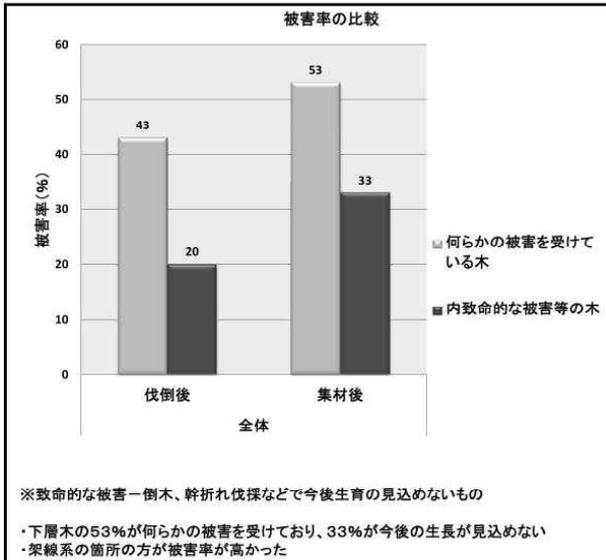
図-4 被害率の比較

何らかの影響があった下層木は伐倒後46%、集材後55%となり120%の増加が見られました。その内致命的な被害等を受けた比率が伐倒後20%、集材後33%となり、3割以上が今後生育が見込めない被害等を受けていました。(図-4)

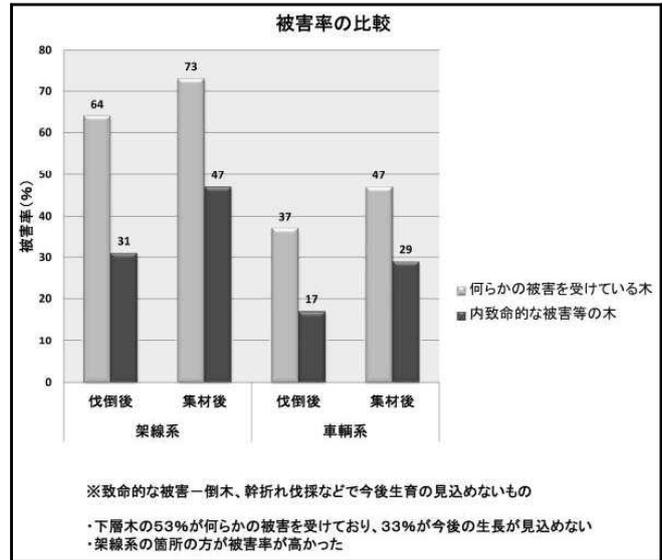
図-5 集材方法別の被害率

伐倒後、集材後共に架線系での被害率が高くなりました。特に集材後の致命的な被害等では、車輛系が29%に対し架線系が47%と高い比率となりました。(図-5)

今回の調査箇所では、2209り林小班に設置したプロット3内に先柱が設置され、架線に向けて伐倒されたため被害が多く出た可能性があります。特に、柱付近は全幹集材で引きずり出されたため、下層木がより多くの被害を受けた可能性があります。

- (ア) 搬出方法では地形や使用する機械など諸条件により違ってきますが、今回の結果では、路網を生かした車両系の方が被害が少なくなり、既設林道や森林作業道での搬出が可能ならば、作業道での支障木の伐採を考慮しても車両系での搬出が有利になると考えられます。
- (イ) 架線集材では、今回地形的に高い線が張れなかったこともあり被害率が高かったことが考えられるので、できるだけ高い線を張った方が良いと考えます。また、横取り幅や木寄せ方法の検討も必要であり、地引集材では被害が増加する可能性がると考えます。集材形態も今回は全幹集材が主でしたが、場所によっては普通集材での実行も検討する必要があります。
- (ウ) ヘリコプター集材では、平成12年度に落合国有林にある当センター試験地において複層林の受光伐をヘリコプター集材で実施しましたが、被害がほとんど無かった旨の報告がありません。(1)

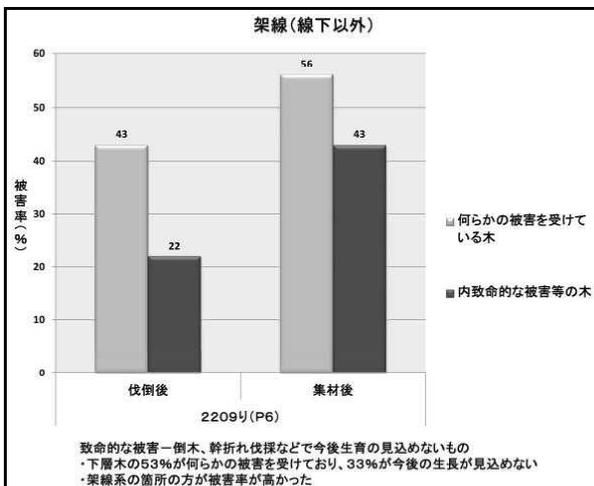
図-6 架線集材での被害率

致命的な被害等では、伐倒後22%に対し、集材後43%と高い結果となりました。また、何らかの影響があった下層木の内、致命的な被害等を受けている下層木の比率が77%と高い結果となりました。

架線集材では地形、線の高さ、集材方法により差が出ると考えられますが、今回の致命的被害等の比率の高さから架線集材での方法を検討する必要性をあらためて感じる結果となりました。

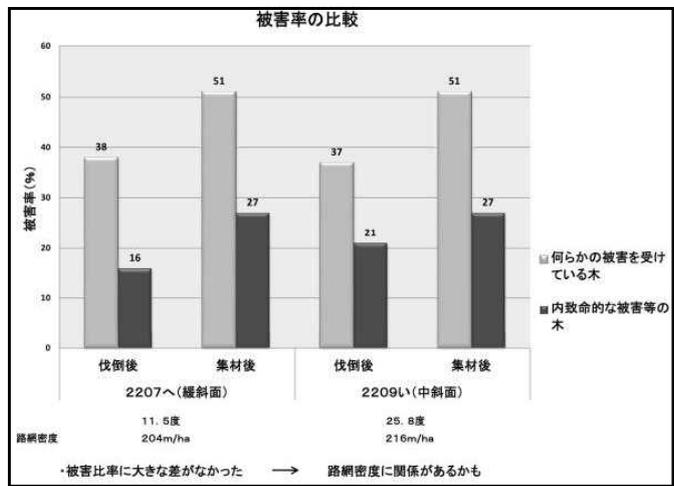
図-7 傾斜による被害率

伐倒後では致命的な被害等は急斜面の方が高い結果となりましたが、集材後の状況をみてみると何らかの被害を受けている下層木が51%で致命的な被害を受けている下層木が27%と同じような結果となりました。

これは、路網密度が2207へ林小班が204m/haで2209い林小班が216m/haと近く、車輛系で実施した箇所では被害率と路網密度の関係が深いと推測されます。

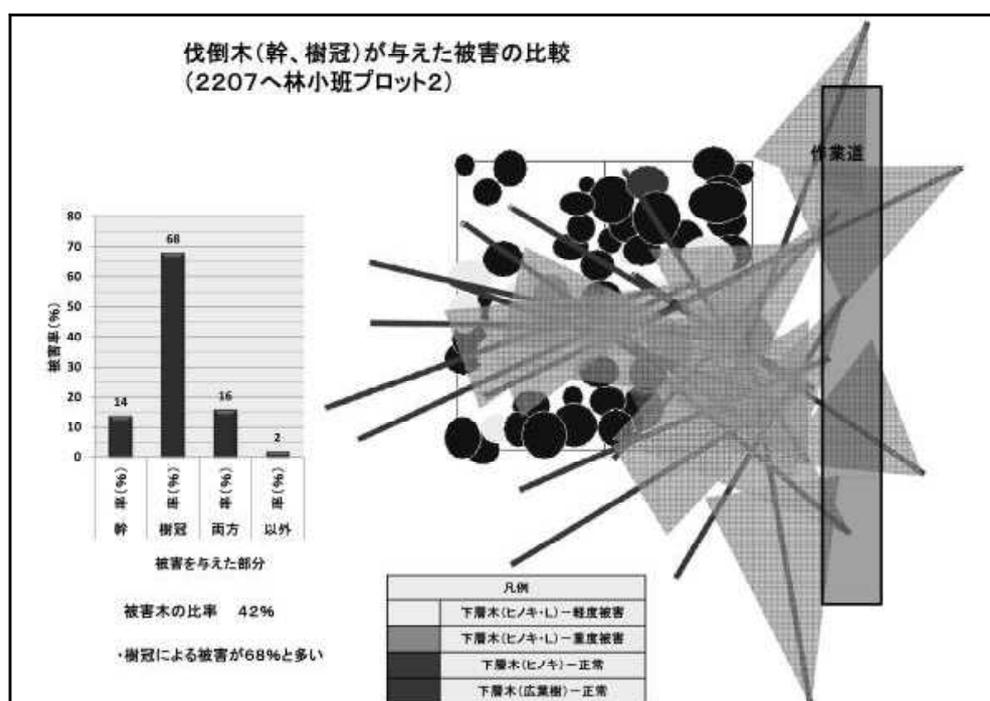
図－8 伐倒木が与えた被害の比較

ここでの伐倒により影響のあった下層木は42%でしたが、その内68%が樹冠によるもので、両方のものと合わせると84%と高い比率となりました。

現地の状況は、幹による被害は樹皮剥離、傾斜などが多くみられ、欠頂や致命的な被害等の多くは樹冠によるものでした。また、樹冠の集中した箇所に多くの被害が見られました。

- (ア) 樹冠による被害が多かったことから、事前の枝打ちや樹冠の抑制が考えられますが、現実的に被害を減少させるためには相当量の枝を落とす必要があり作業効率が悪くなります。また、受光伐等の調整で事前に樹冠を抑制しても、立木の生長への影響などで困難と考えられます。
- (イ) 伐倒方法ではハーベスタの使用が考えられますが、高齢級の伐倒になることや機械の配置など課題があります。被害が多くならないよう「つる」の機能を生かした伐倒技術の向上は必要であると考えます。
- (ウ) 伐倒方向では集材の方向などにもよりますが、下方伐倒より上方伐倒の方が樹冠の落差も少なく衝撃も小さくなることから被害が減少します。また、被害箇所の拡散を防ぐため同じ場所に集中させることにより、集中した箇所の被害は出ますが、他は少なくなります。
- (エ) 今回つるがらみの下層木では、直撃しなくても引っ張られて欠頂や枝折れしていたものがみられました。つるの多い箇所では事前のつる切りが必要です。

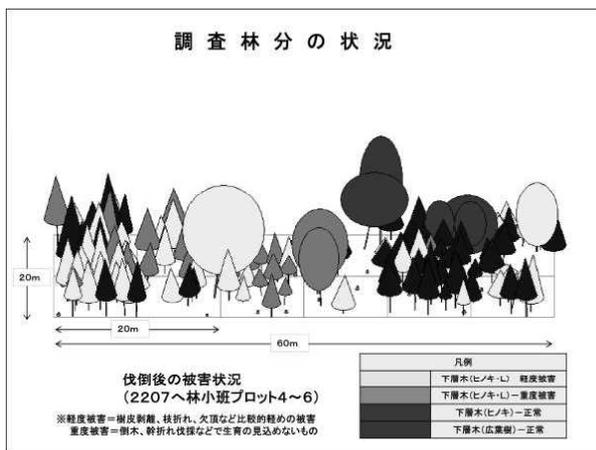
図-10 伐倒後の被害状況

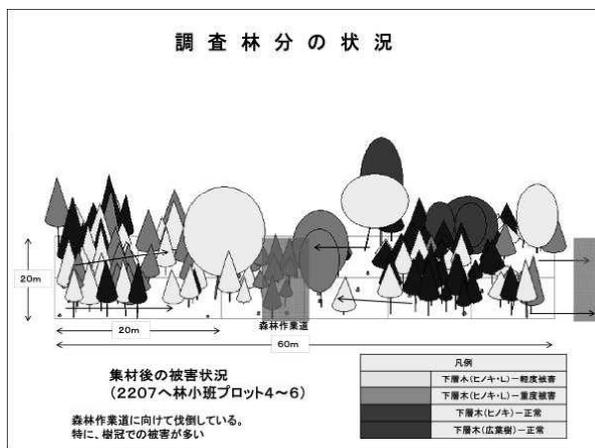
図-11 集材後の被害状況

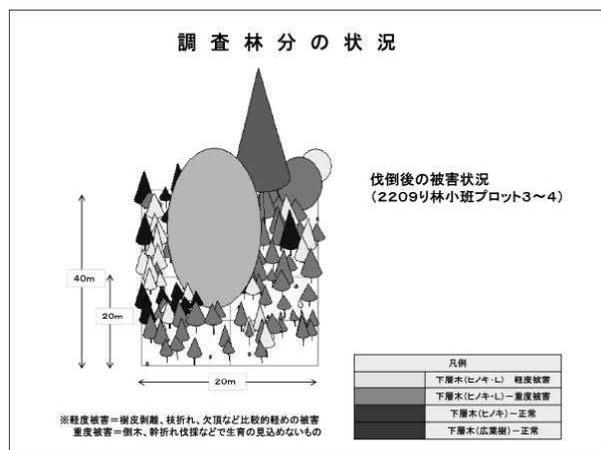
図-13 伐倒後の被害状況

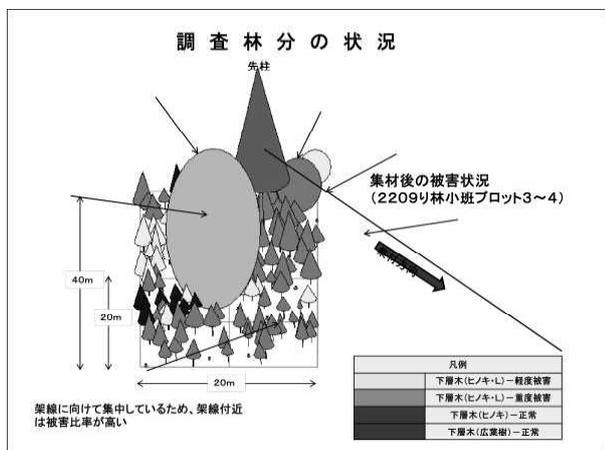
図-14 集材後の被害状況

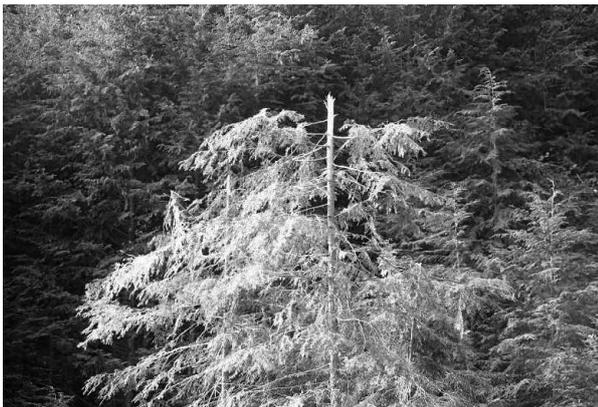
写真-9 欠頂

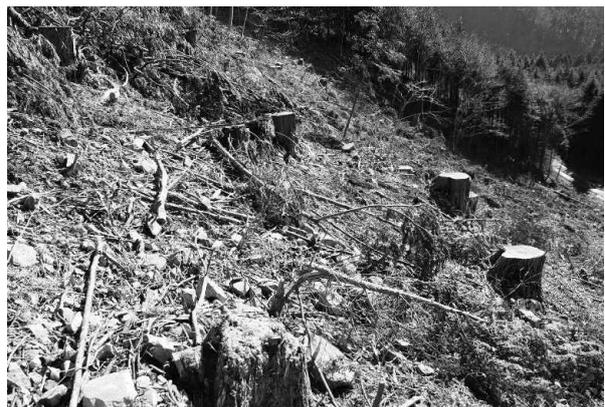
写真-10 幹折れ、倒木

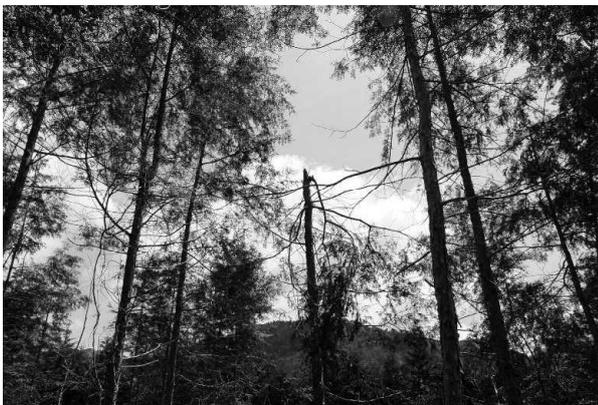
写真-11 つるがらみによる欠頂

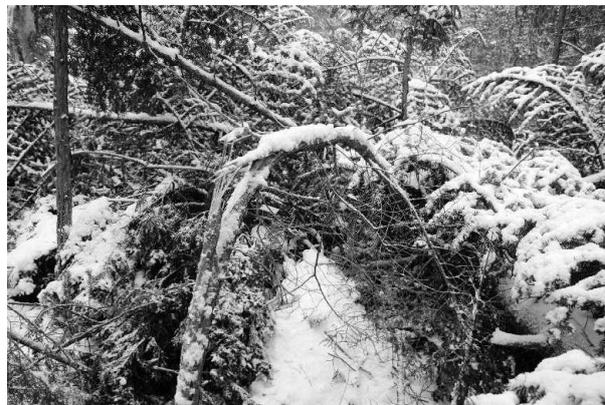
写真-12 幹折れ
