治山工事における県産材コンクリート型枠合板の実証的施工について

中信森林管理署 姫川治山事業所 ○ 長濱 健
中信森林管理署 治山グループ 岡庭 敏夫

長野県産材ヒノキ 100%のコンクリート型枠合板を用いた治山ダムを実証的に施工し、仕上がり状況や経済性を検証しました。その結果、仕上がり状況では若干のはらみを確認し、経済性では僅かながら高くなる結果となりましたが、概ね金属製型枠パネルや南洋材のコンクリート型枠合板と遜色ない施工ができました。また、はらみについてその発生要因を分析しその対策を考察しました。

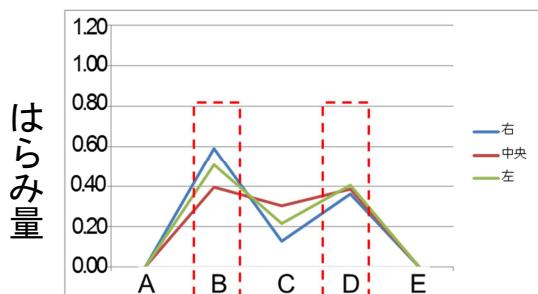
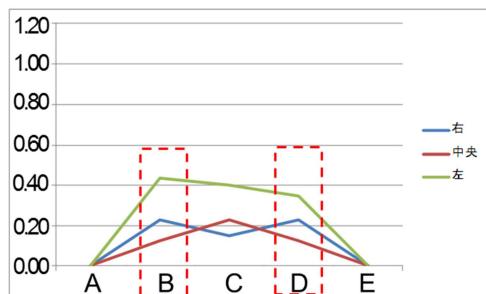
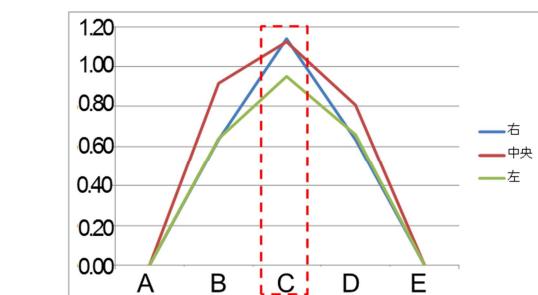
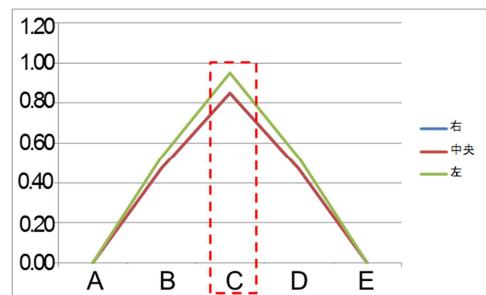
計測した結果を図-4～7 のグラフに示します。これらは計測箇所（横軸）とはらみ量（縦軸）の関係を表しています。図-4、5 は 1 リフトにおける上段の型枠の結果であり、図-6、7 は下段の結果です。上段の型枠では県産材ヒノキ、南洋材とともに B・D の位置、つまり「締め付け金具部」ではらみ量が大きい傾向があり、下段の型枠では県産材ヒノキ、南洋材とともに中央 C の位置ではらみ量が大きいことが確認できました。

1 リフトにおける上段の型枠で確認した山状のはらみについては、主な要因として締め付け金具部でのクリープ現象があげられ、対策として締め付け金具部付近の補強が考えられます。

同じく下段の型枠で確認した弓状のはらみについては、主な要因としてコンクリートの内圧があげられ、対策として単管パイプの設置間隔を狭め、支保強度を上げる等が考えられます。

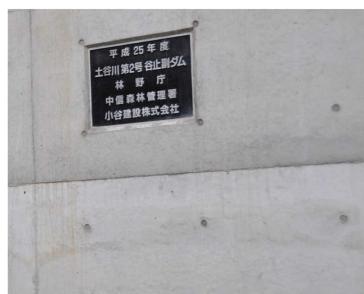
写真-12 打継目の段差

イ.打継目の段差・・・目視によって打継目の段差発生状況（写真-12）を確認したところ、若干の段差がみられるものの谷止工の構造や安定に支障を来すものではありませんでした。また、県産材ヒノキと南洋材での差はありませんでした。

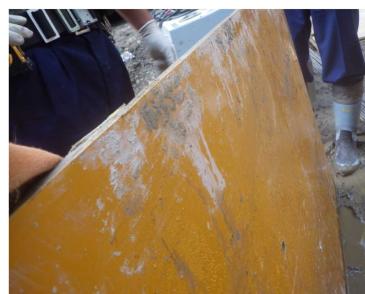
写真-13 脱型後の型枠合板

ア.型枠合板のムシレ等損傷の有無・・・使用後の型枠合板表面（写真-13）は、コンクリートの付着があるもののムシレ等の損傷は確認されませんでした。

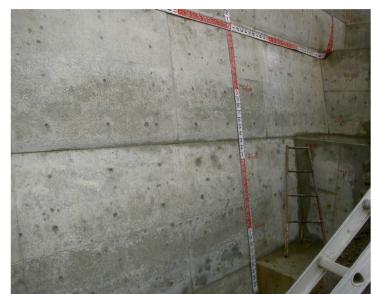
写真-14 コンクリート表面

イ.コンクリート表面への着色等の有無・・・脱型後のコンクリート表面（写真-14）を目視確認しましたが着色は確認されませんでした。

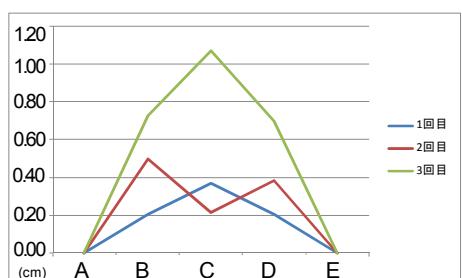
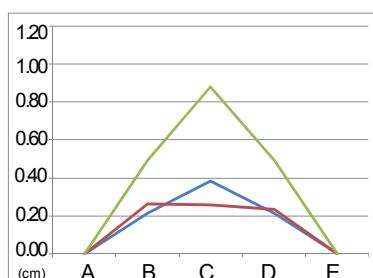
下図は各計測箇所のはらみ量を使用回数ごとにグラフ化したもので、縦軸にはらみ量、横軸に計測箇所をとったものです。県産材ヒノキ（図-8）、南洋材（図-9）とともに3回目使用時で、はらみ量が大きく伸びていることが確認できます。

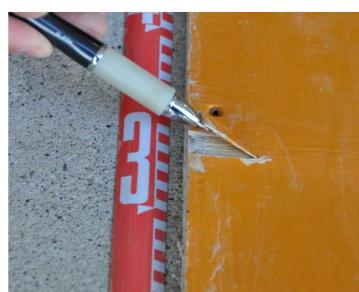
写真-15 表層板のはがれ

また、写真-15、16は2回使用後に表層板材や塗装表面のはがれによって転用することを取りやめた型枠合板です。今回の実証的施工で追跡調査した県産材ヒノキ合板4枚のうち、この2枚が2回使用で破棄、他の2枚が3回使用することができました。よって、標準的な使用回数の2.3回と比較しても遜色ない結果であることが確認できました。

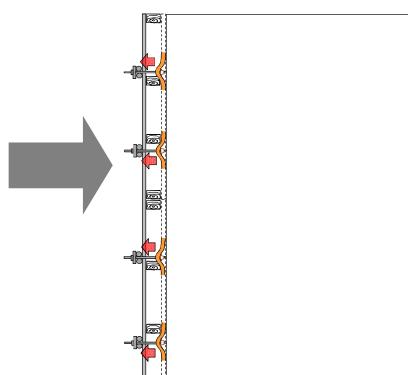
図-13 締め付け金具部の突出

(図-13) 型枠合板を単管パイプ側へ引き寄せる持続的な作用によって、時間の経過とともに歪みが増大する「クリープ現象」として、締め付け金具部分の突出が発生していると考えられます。

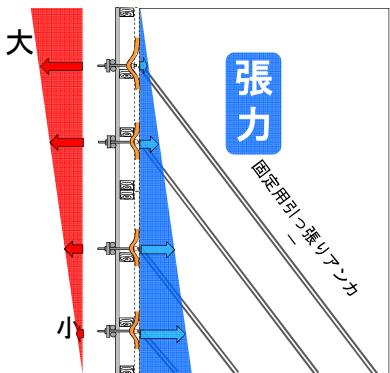
図-14 締め付け金具部
での突出度合い

(図-14) 型枠合板背面へ設置した固定用引張りアンカーが長く、張力が小さくなる上段側の突出度合いが大きくなる傾向あるものと考えられます。

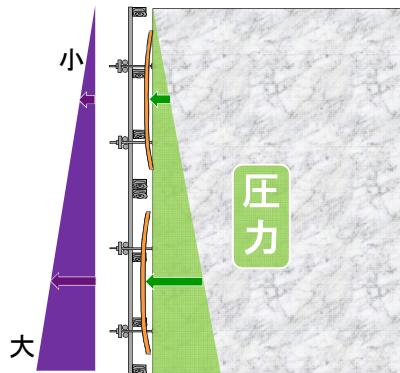
図-15 コンクリート打設による
型枠合板への圧力

(図-15) コンクリート打設後、コンクリート硬化前の流動性によって、型枠合板の背面へ大きな圧力がかかります。そして、内圧が大きくなる下段側の型枠合板のはらみ量が大きくなる傾向にあるものと考えられます。

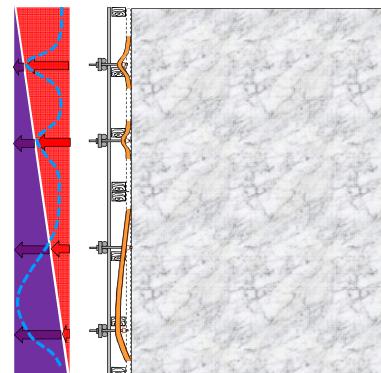
図-16 型枠合板にかかる全ての
力のイメージ

(図-16) 型枠合板にかかる全ての力をイメージ化すると、上段側では締め付け金具部で山状に突出し、下段側では締め付け金具部の突出量以上に内圧によって全体が弓状にはらむ傾向にあるものと考えられます。
