CS 立体図を活用した作業路の線形の検証について

長野県林業総合センター指導部 主査 高橋 太郎

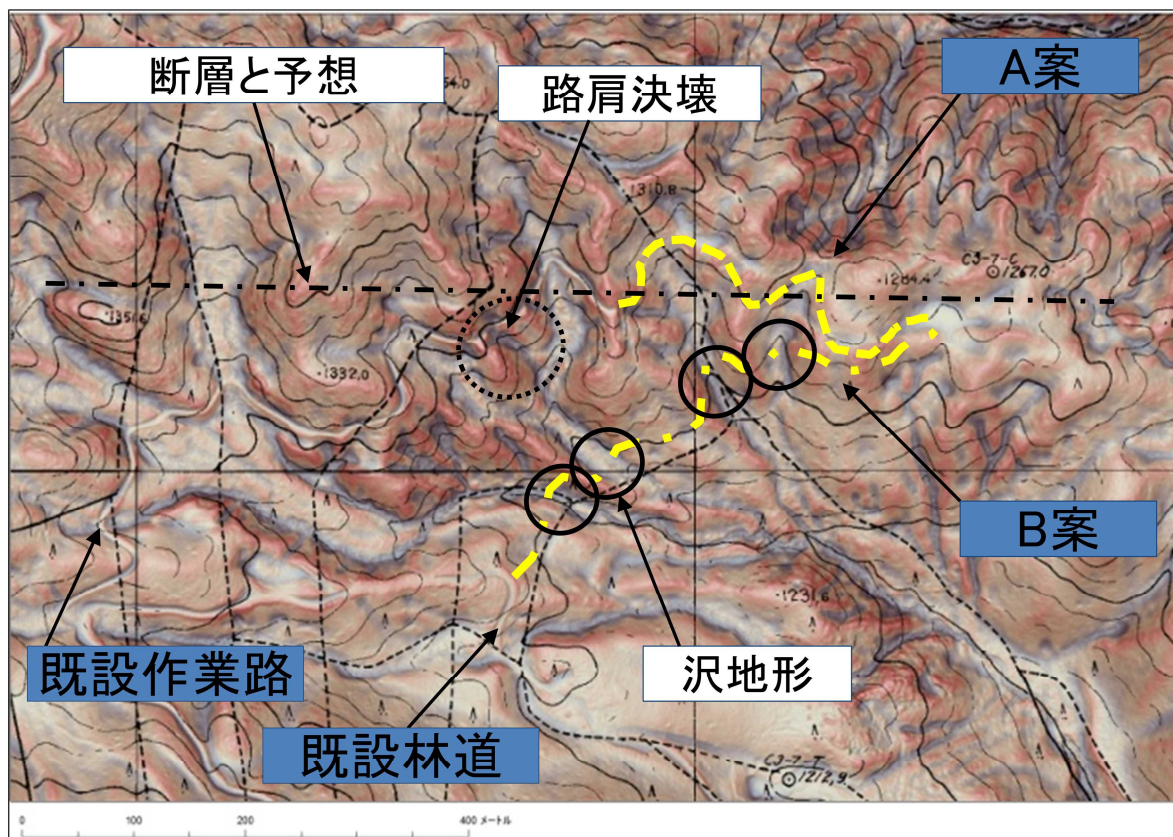
図6 CS 立体図

次にCS立体図から開設の支障となる地形の予測を行いました。まず既設林道と既設作業路が白い平坦地として表現されています。この既設作業路の北側に様々な微地形が見られます（一点鎖線で示しました）。まず一点鎖線の西側部分に鞍部が存在します。これは従来の等高線からもわかるものです。鞍部の東側に重力方向と異なる向きに白い筋が見えます。重力方向と異なることから雨水で出来た侵食ではないと判断できます。更に東側に小さな崩壊地が直線状に並んでいます。このように脆弱な地質により形成されたと考えられる地形が一直線に並んでいることから、一点鎖線上に断層が存在することが示唆されます。この断層と予測される線上に作業路を開設する場合、地質が脆

弱で崩壊の危険性が高いので、切土断面が大きい設計を避ける必要があります。現地踏査の結果次第では開設自体を回避することも検討しなければいけません。

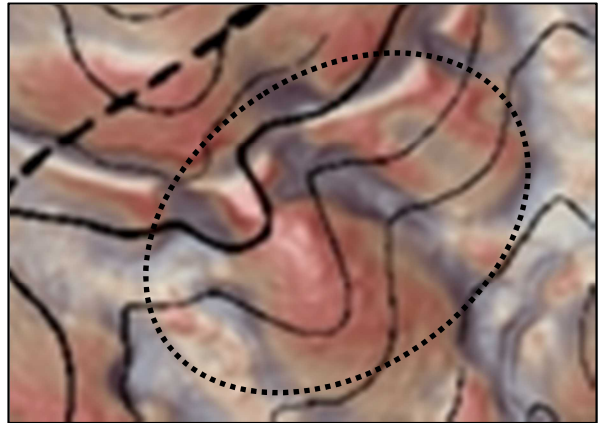
図8 路肩決壊（CS 立体図）

次に既設作業路の先線となるA案と、既設林道から分岐するB案の2路線について検討しました。まずA案ですが、既設作業路に路肩決壊と思われる地形が見られます(図6 点線の円内)。図7の森林基本図では良くわかりませんが、図8のCS 立体図では3箇所の路肩決壊が確認できます。立地の把握の際に近隣に断層と思われる地形が見られることから、脆弱な地質が原因の路肩決壊と予測されます。現地踏査の際に通行可能か判断する必要があります。

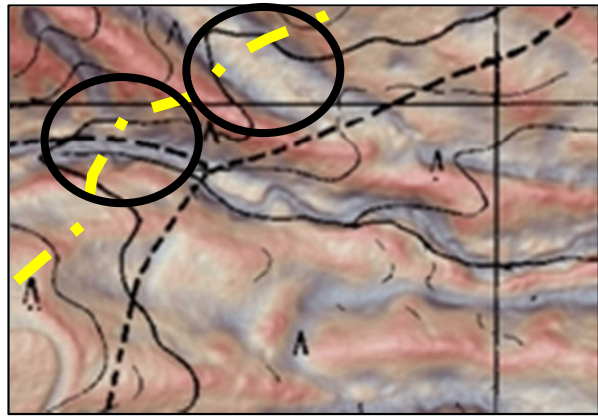
図10 沢地形（CS 立体図）

次にB案ですが、計画線形上に4箇所の沢地形が見られます(図6 実線の円内)。図9の森林基本図と図10のCS 立体図の両方の地形図で沢地形を確認することが出来ます。図10のCS 立体図では、より明瞭に侵食跡が確認できることから常水のある溪流であると判断されました。現地踏査の際に、洗越し工などで渡河できるか判断する必要があります。

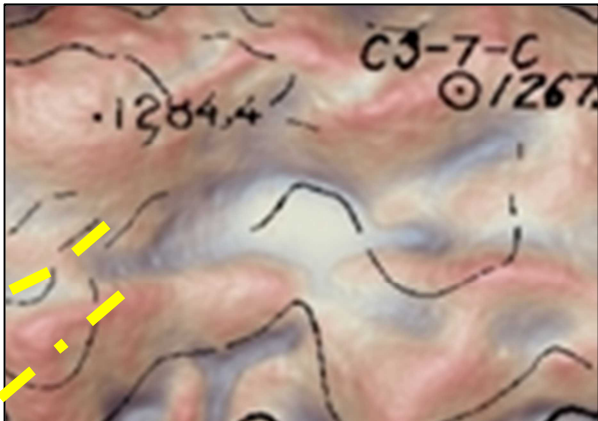
図12 平坦地（CS 立体図）

図11では確認できませんが、図12のA案とB案の終点付近に、比較的大きな平坦地が見られます。特異な地形なので、現地踏査で作業路開設に支障があるか確認する必要があります。

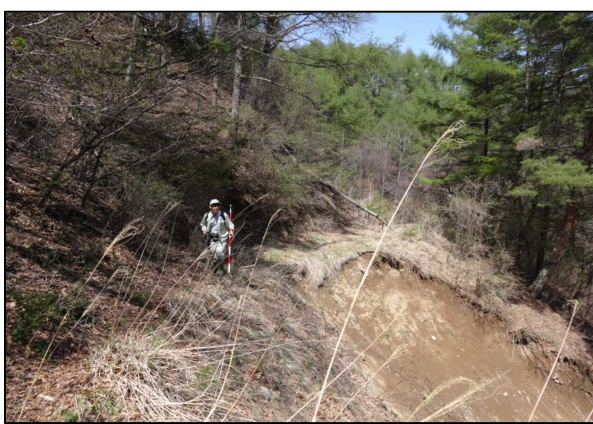
写真3 路肩決壊の状況

事前の検討結果をもとに現地踏査を行いました。(1)の既設作業路の路肩決壊ですが、写真3のように規模が大きく、またCS立体図の検討結果より脆弱な地質と予想されたことから、復旧工事には多額の費用が必要となります。従ってA案の計画線形は、技術的には開設可能であるが経済的に困難であると判断されました。

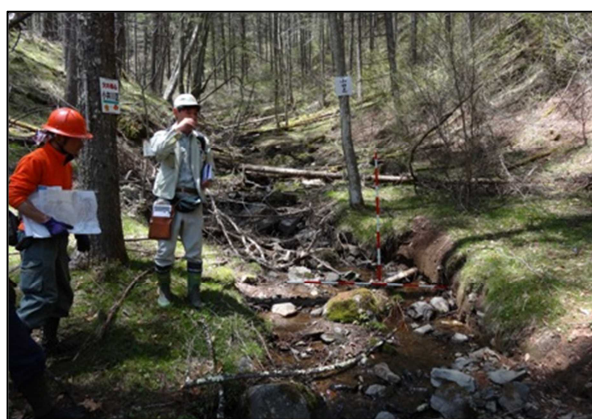
写真4 沢地形の状況

次に（２）のB案の計画線形上にある沢地形を確認しました。写真4で見られるように、常水のある溪流でした。土石流などで荒廃した様子も無く、水量も多くはありませんでした。同行した地元林業事業体の技術者と長野県林務課職員に技術的なアドバイスを受け検討した結果、工法の工夫によって渡河することが可能であると判断されました。

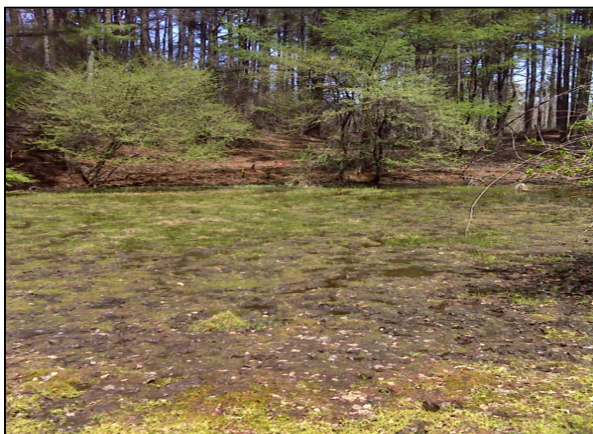
写真5 平坦地の状況

最後に（３）の平坦地を確認しました。CS立体図で平坦地と表現された地形は写真5に示すように池でした。近隣に断層と思われる地形があることから、二重山稜に水が溜まって形成された池であると推測しました。将来的に崩壊が発生する可能性があります、作業路の終点より先の地形であり地形を改変することがないため、今回の作業路開設には支障が無いと思われます。
