急傾斜地における法枠工の経過と勾配緩和網の導入について

富山森林管理署 常願寺川治山事業所 ○竹内智絵
日本植生株式会社 設計部 ○秋田好弘

常願寺川上流にある民有林直轄治山事業地において、6年間にわたり簡易吹付法枠工を実施してきた山腹工施工箇所があります。法枠内には植生基材吹付を行い、平成23年度からは特に勾配が急な箇所について勾配緩和網（サーフクリート）を導入することにより緑化を図ってきました。侵食の防止と植生の発達の状況を把握するため、平成25年度に植生調査を行いました。その結果を紹介します。

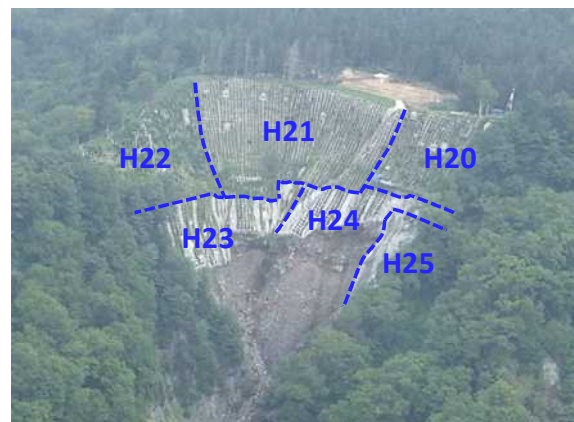
写真1 崩壊地の状況（平成25年9月）

崩壊地は、水平投影面積1.01haで、標高1450～1540mの高地に位置し、土質は土砂・石礫・火山灰層からなる平均傾斜47°の急峻な西向き斜面です（写真1）。周辺には、ブナ・ミズナラ等からなる落葉広葉樹林と、オオシラビソ等からなる亜高山帯針葉樹林があります。寒冷な多雪地帯であり、降雨や凍結融解、雪などの影響を受けて侵食の拡大が続き、崩壊地は植生の定着が困難な状況となっていました。このため平成20年度から平成25年度にかけて鉄筋とモルタルで法面に枠を形成し、枠内に植生基材を

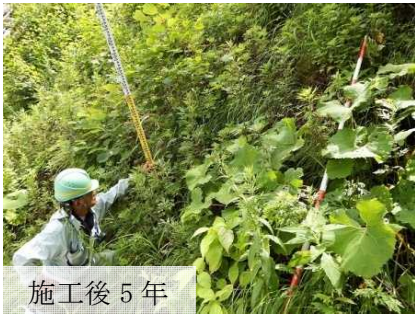
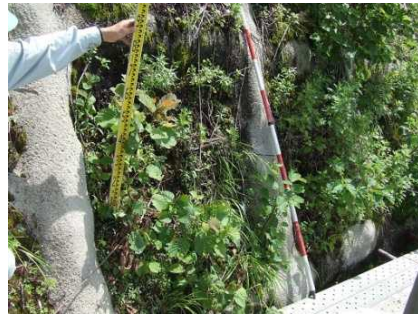
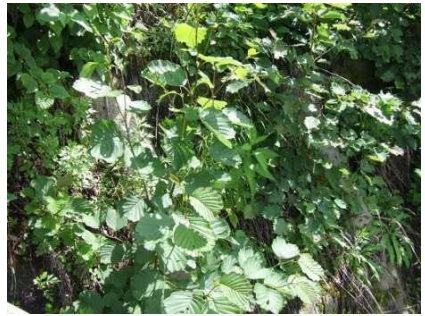
施工後 5 年

全種数は、施工後1～4年までは1～4種、施工後5年には14種が確認され、構成種が増加していました（表2、図5）。特に、木本は施工後3～4年で1種、施工後5年においては6種が確認され、木本の増加が見られました。勾配緩和網設置箇所については、標準施工箇所と同等の種数でした。

侵入種に着目してみると、施工後1～4年までは1～2種ですが、施工後5年では12種が確認され、施工後の時間が経過している箇所では、侵入種の増加が顕著でした（表2、図6）。吹付配合種については、各年2種ずつ確認されましたが、あわせてみるとヨモギ、ヤマハンノキ、イタドリの3種のみでした。

また、施工後5年経過箇所では、調査枠外も含めると、草本が17種、木本が8種、合計25種の侵入種が見られました（別紙）。これらの種は風散布や動物散布により侵入したと考えられます。

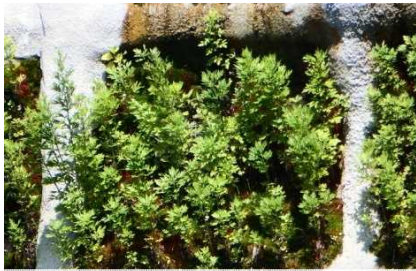
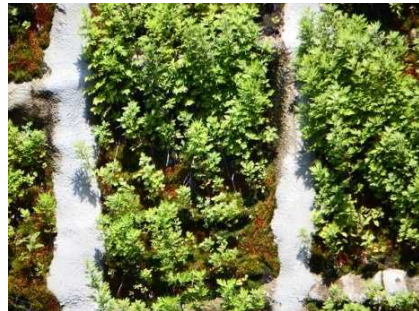
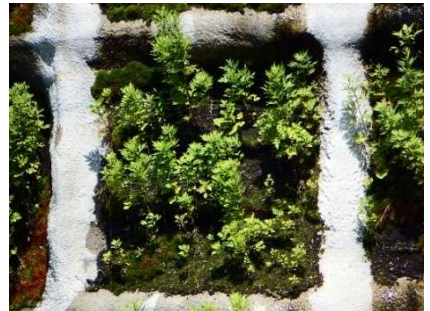
施工後 2 年勾配緩和網設置箇所

勾配緩和網設置箇所については、雪害等による損傷は見られず、勾配緩和網を設置しなかった標準施工箇所と同等の植被率を示しました。
