カラマツ製治山施設の劣化調査の結果

長野県 林業総合センター木材部 主任研究員 ○山内仁人
 // // 主任研究員 今井 信

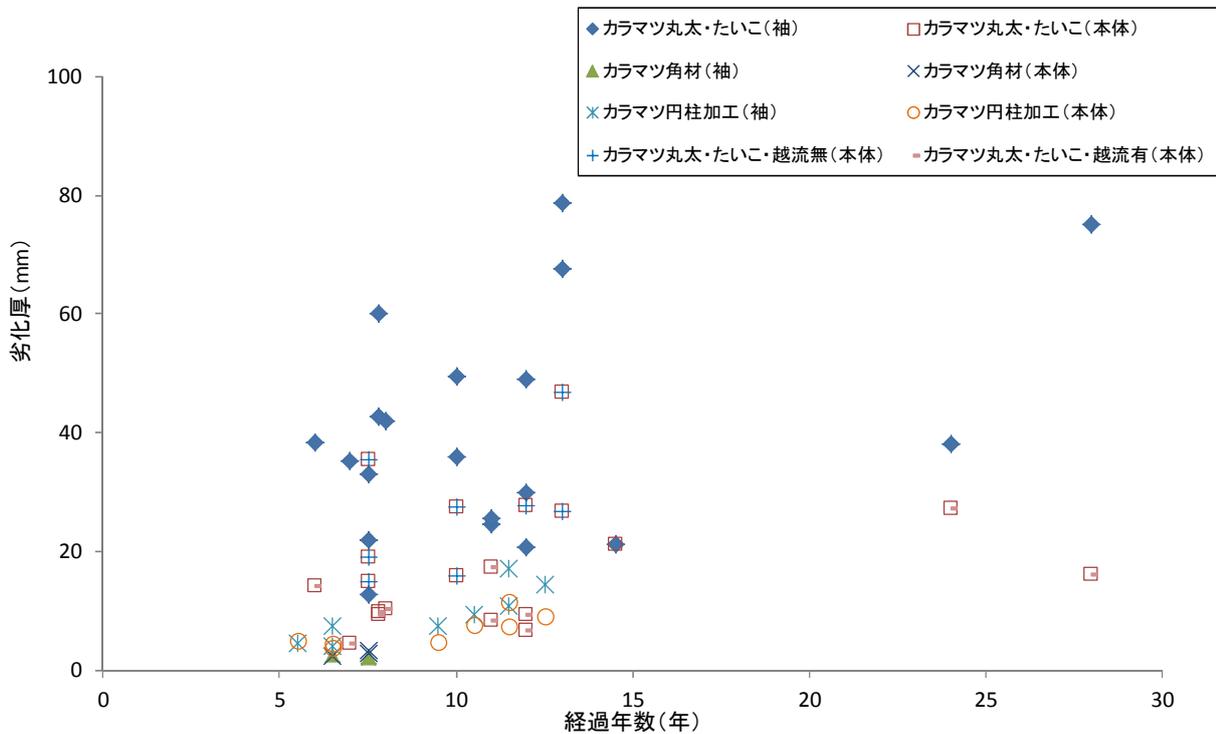
図3 経過年数と劣化厚の関係

調査を実施した各施設の部材の劣化厚平均値と経過年数の関係を、放水路底面より上部（袖部）と、下部（本体部）に分けて比較したところ、袖部の方が本体部に比べバラツキが大きく、劣化が進んでいる傾向がありました（図2・3）。各施設ごとの袖部と本体部の劣化厚を比較すると、越流水のある箇所の方が本体部の劣化が少ない傾向がやや高く、また、丸棒加工材や角材は、同程度の経過年数のたいこ挽き材に比べ明らかに劣化が遅く、袖部と本体部の間で、顕著な劣化の差も認められませんでした（図3・4）。

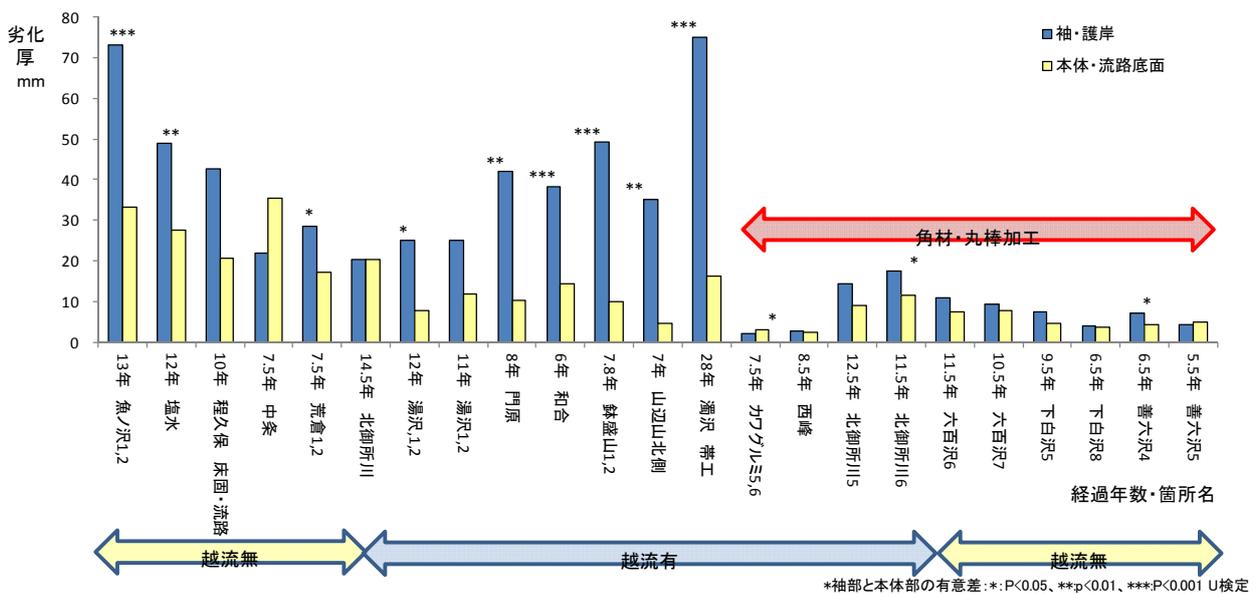
図4 袖と本体部の劣化厚比較

腐朽菌が増殖するには酸素が必要なため、常時越流水がある箇所で本体部の劣化の進行が遅くなることは想定していました。しかし、越流水が無い箇所でも本体部の劣化が遅い傾向が認められた

のは、増水時等に、部材表面に付着した腐朽菌が洗い流された可能性等があると考えています。

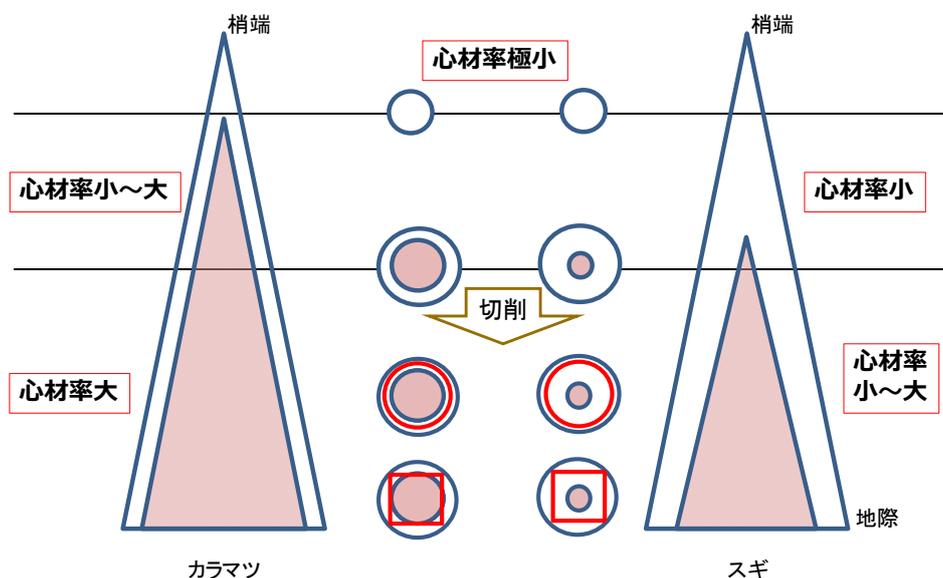
図5 心材率・辺材厚のイメージ図

なお、カラマツは、スギやアカマツ等と比べると心材率が高く、辺材厚は薄い樹種です。しかし、今回調査対象としたような構造物の部材として丸太のまま、あるいはたいこ挽きして使用するような場合は、比較的若齢のものや、2番玉・3番玉等の樹幹の上部から採材した小～中径木が多いと思われます。このため、丸太やたいこ挽き材では、辺材厚のバラツキが大きく、劣化速度のバラツキも大きくなったと考えられます。

一方、丸棒加工や角材に挽いて使用する場合は、一回りかそれ以上大きなサイズの本木から、所定の寸法まで材表面を削り落として使用することになります。元々辺材厚が薄いカラマツの場合、こうした加工を施すことで辺材厚が極小化したことにより、劣化速度が遅くなり、バラツキも減ったと考えられます（図5）。
