# 複層林の上木伐採における下木への影響調査について －舞台峠国有林のヘリコプター集材における事例－

森林技術・支援センター 森林技術普及専門官 ○ 三村 <sup>みむら</sup> 晴彦 <sup>はるひこ</sup>

点状で仕立てられた複層林は、下木の成育不良と共に上木伐採に伴う下木の損傷が多く発生し、その施業方法について課題となっていることから、点状複層林における上木伐採及びヘリコプターによる集材を実施した箇所において、調査プロットを設定し、点状複層林の上木伐採時及び搬出時における下木の損傷調査及び分析を行いました。

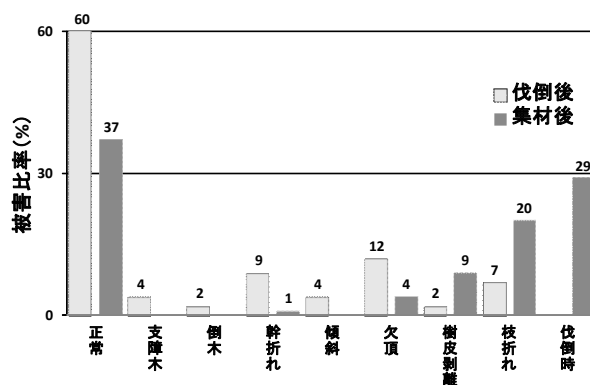
図－3 被害比率

下層木の損傷比率について、図－3 に示しました。伐倒時に 40%の被害が発生し、その内 15%は致命的な損傷でありました。回復見込みの損傷は、欠頂や枝折れが多くなっています。

ヘリコプター集材時は、34%の被害が発生し、1%が致命的な損傷でありました。

回復見込みの損傷は、枝折れ、樹皮剥離で多く発生していました。

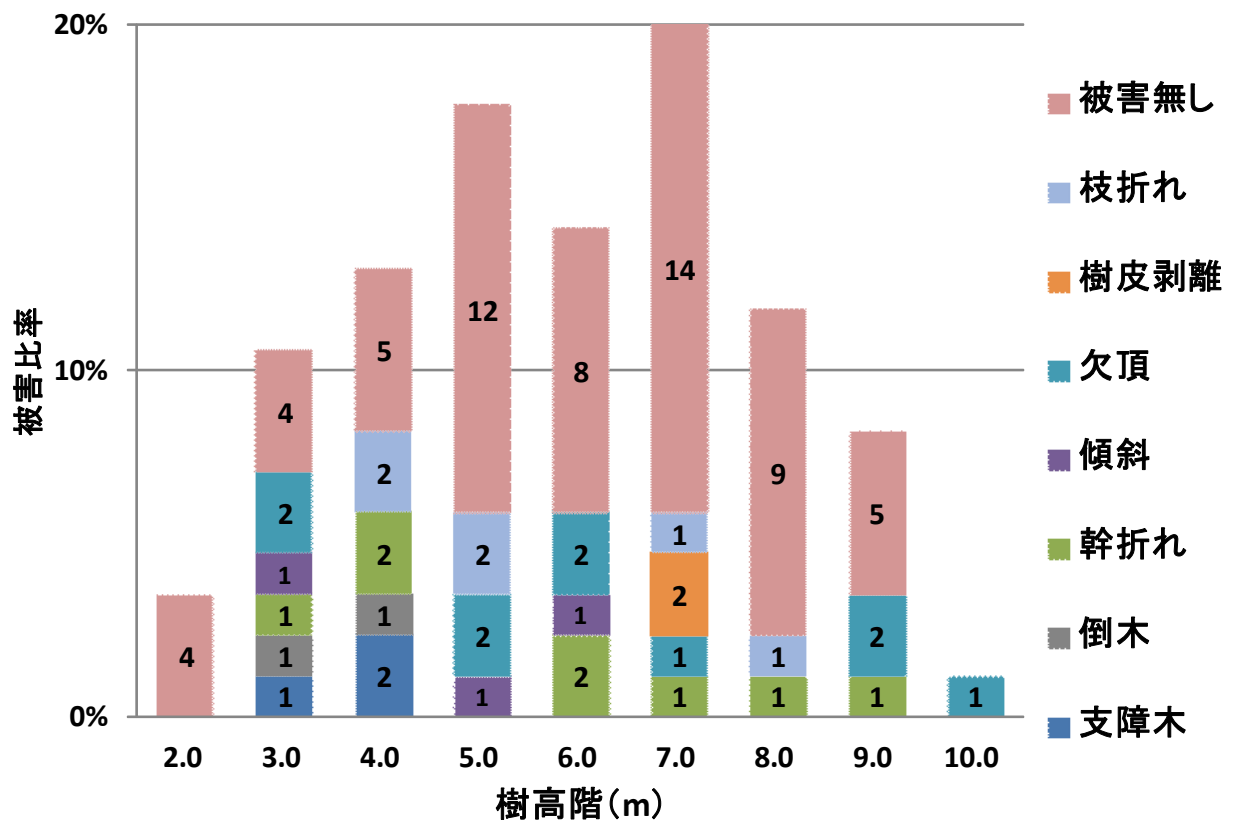
図－5 下木樹高階別被害率（伐倒後）

図－5は、伐倒後の樹高階別被害率です。致命的な損傷の内、倒木が樹高3～4 m階で発生し、幹折れは5 mを除く3～9 m階においてほぼ同程度の損傷率となりました。回復見込みの損傷は欠頂や枝折れが多く各階に発生しています。低い樹高階に被害の率が高めとなったのは、下木の中で樹高の高い木を避けて伐倒したことによると考えられます。

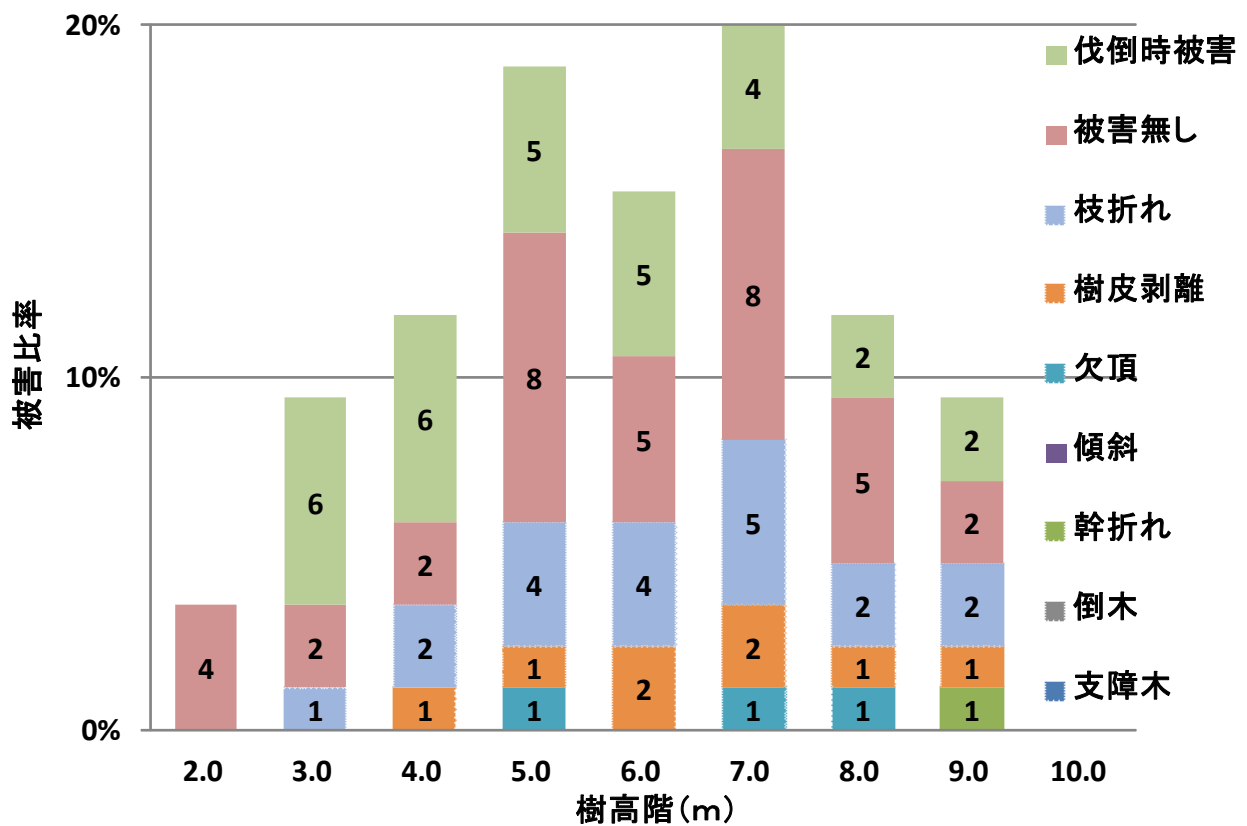
図－6 下木樹高階別被害率（集材後）

図－6は、ヘリコプター集材後の樹高階別被害率です。致命的な損傷が9 m階の枝折れだけで、極僅かな率となりました。回復見込みの損傷は、枝折れと樹皮剥離が主となっており3～9 m階で発生し、ほぼ本数割合に比例している結果となりました。

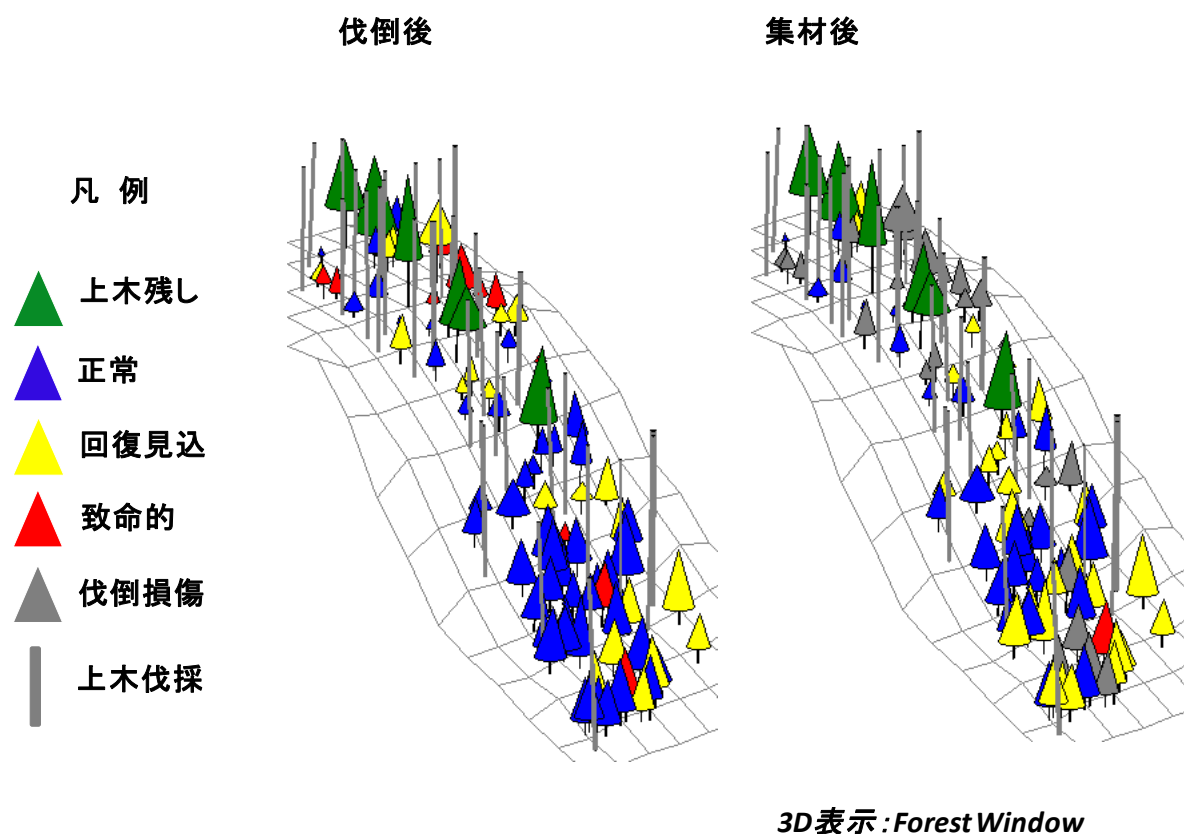
図－7 下木の被害状況

図－7は、下木の被害状況を、フリーソフトの ForestWindow により 3D 表示したものです。緑は上木の中でも劣勢木で下木の密度が少ない箇所に残存したもので、青は正常な下木、黄色は回復が見込まれる損傷を負った下木、赤は致命的な損傷を負った下木、灰色は伐倒時に損傷を負った下木、上木の伐採木は棒状の灰色で示しています。図－4で示したとおり、伐倒後の斜面上部には調査地外からの伐倒の影響により致命的な損傷が多く発生していることが伺えます。

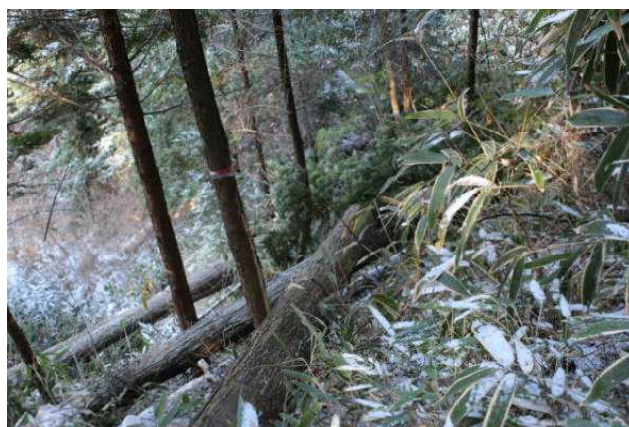
写真－3 剥皮被害

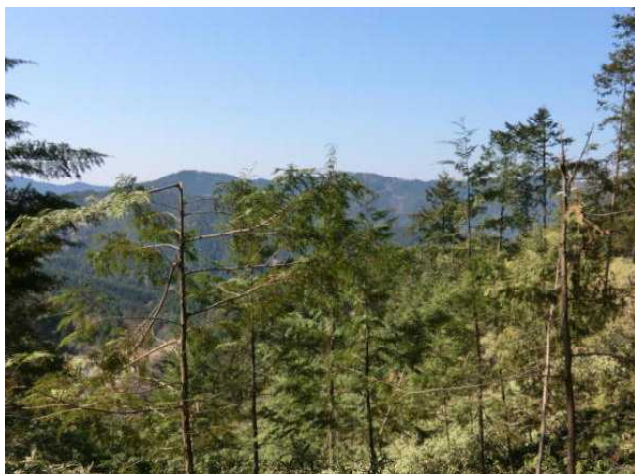
写真－４ 欠頂被害

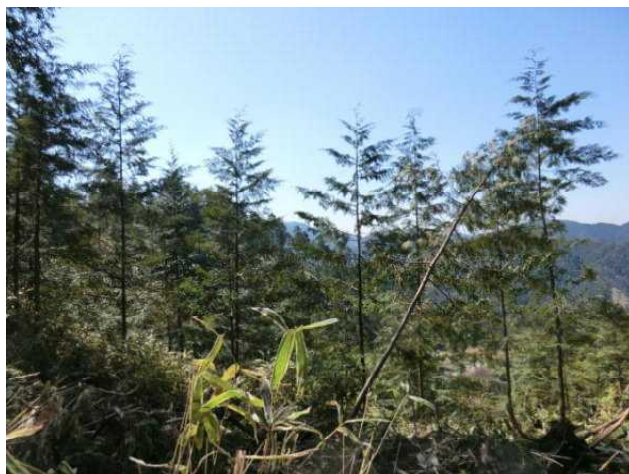
写真－５ 傾斜被害

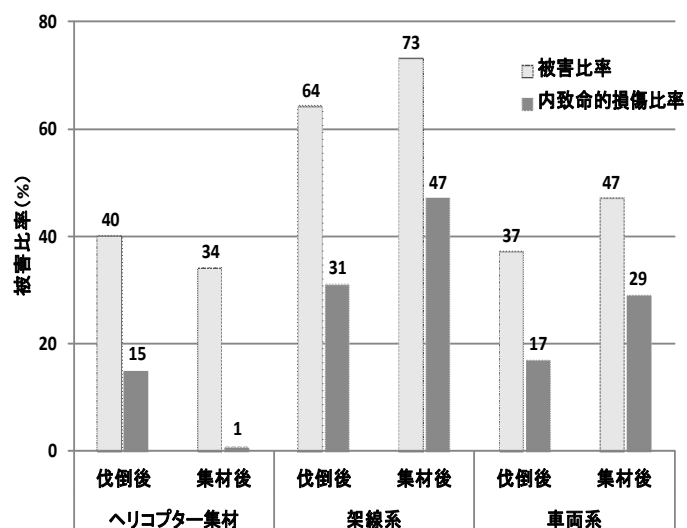
図－８ 集材方法別被害率

図－８は、集材方法別の被害率を示したものです。東濃森林管理署で平成 21, 22 年に上木伐採を行った箇所の調査結果と比較しました。それぞれの条件が異なることから単純に比較はできませんが、致命的な損傷の比率について、架線系では 5 割弱、車両系では 3 割弱に対し、ヘリコプター集材では材を吊り上げることにより、致命的な損傷が 1 %と極めて少なくなったと言えます。

- ア 可能であればヘリコプター集材を採用する
- イ 路網の整備により集材距離をできる限り短くした車両系集材により実施する
- ウ 急傾斜地等、路網整備が難しい場合は、できる限り高さのある架線施設を設置し集材を行う

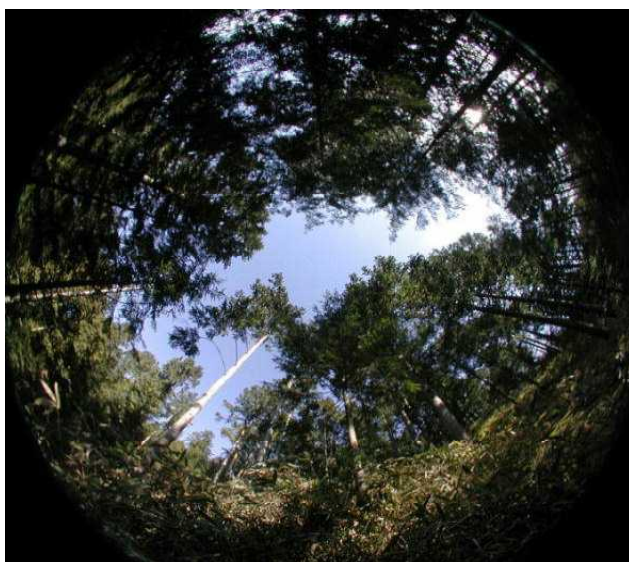
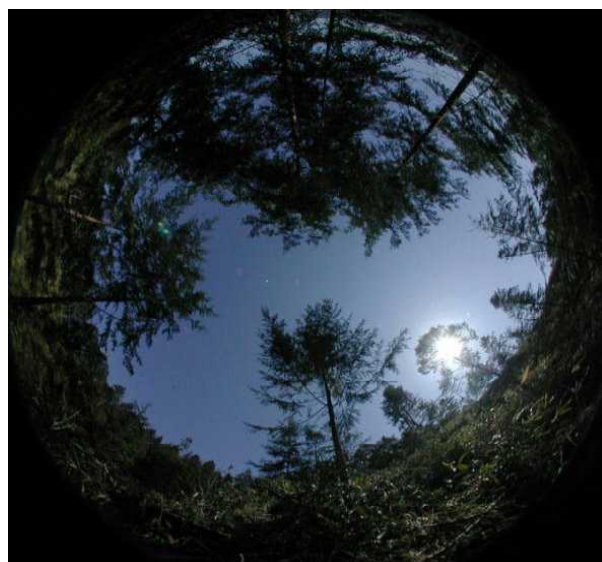
写真－１０、１１は、P ３におけるササ上の地上 1 m で撮影した事業前後の全天写真です。開空率については、フリーソフトの LIA32 を用いて算出し、伐採前が 19%、伐採後が 35% となりました。下木の間隔が開いた状況が分かり、今後の成長に期待できます。
