木曽駒ヶ岳における植生復元対策調査

報 告 書

平成 23 年 1 月

中 部 森 林 管 理 局

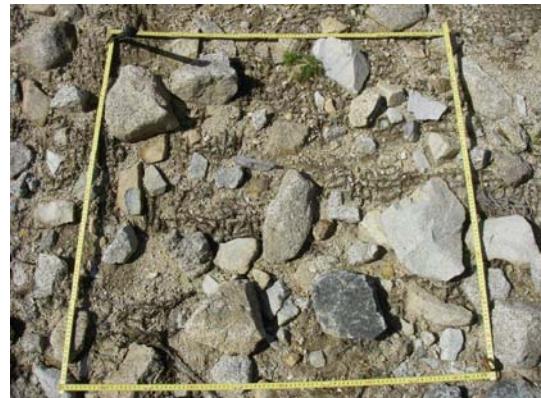
No.5 は、土砂が流入し、植被率が減少した。

土砂の流入したプロット (No.5)

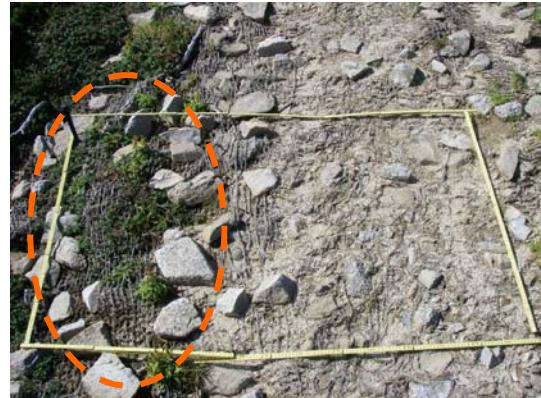
また、くぼ地に設置されているNo.7、No.8 では、安定した湿度の高い立地に生育するコケモモやガンコウランが増加し、順調に植生が回復している様子がわかる。

コケモモが増加したプロット (No.7)

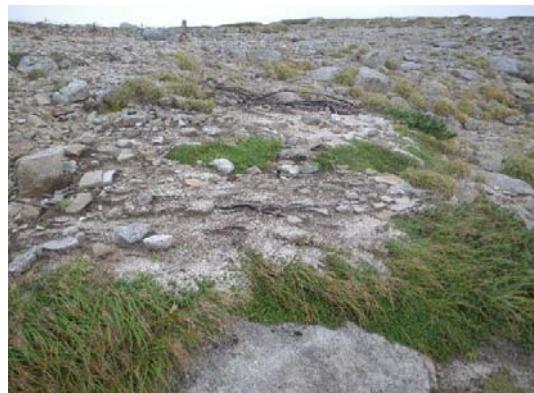
また、天狗莊北西の植生復元箇所は水みちとなっている場所が散見され、植生の損傷も激しかった。

水みちとなっている箇所
(天狗莊北西植生復元箇所)

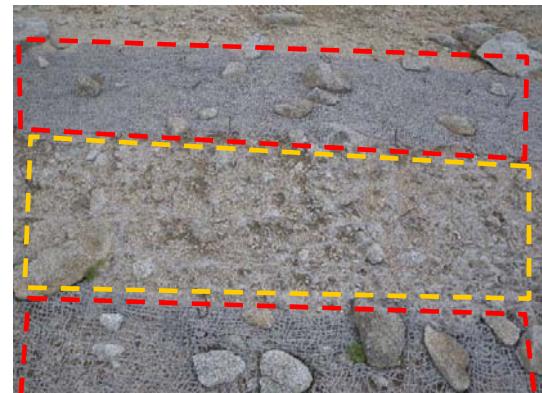
全体的に麻繊維マットは、損傷が激しい傾向にあった。

マットの損傷状況の比較
(赤色枠：ヤシ繊維マット・黄色枠：麻繊維マット)

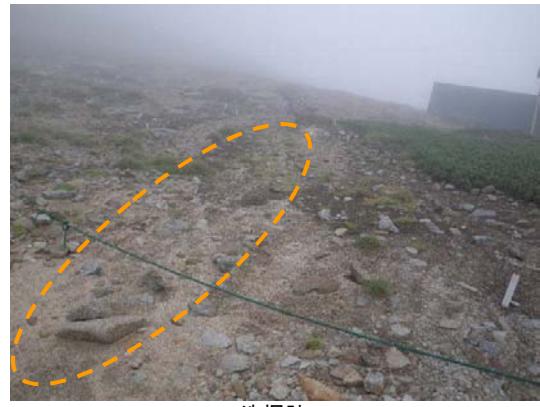
また、プロット8付近には洗掘された跡も確認した。

洗掘跡

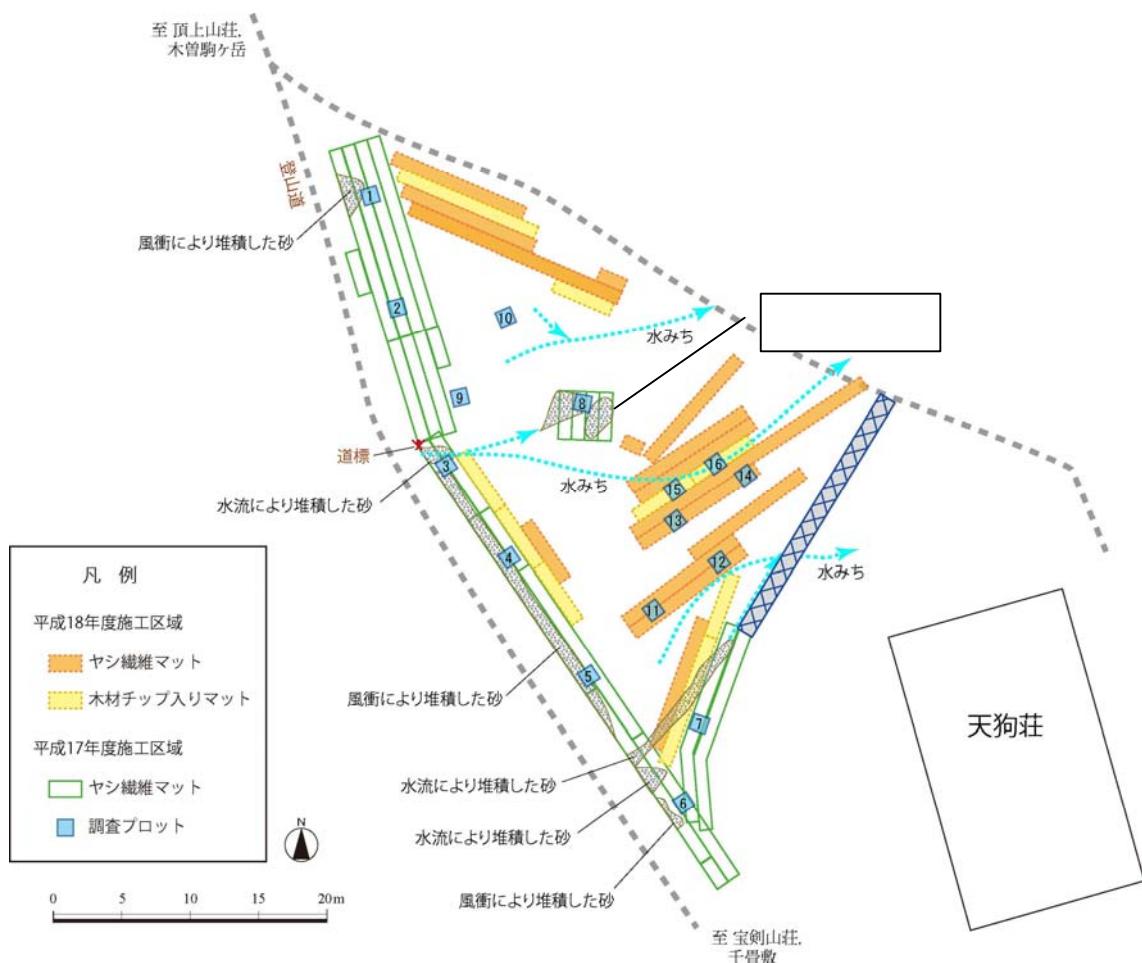
図3.34 天狗荘西のマット損傷状況

損傷状況は、登山道に面した箇所に敷設したマットには、風衝もしくは、水流による砂の堆積であった。

中央部(プロット8付近)や南側(プロット1付近)には、水流により運搬された砂が堆積していた。

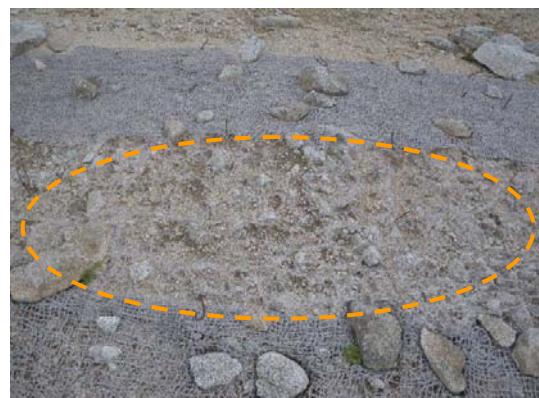
損傷状況は、水流によると考えられる砂の堆積および、麻繊維マットのほぐれであった。

ほぐれた麻繊維マット

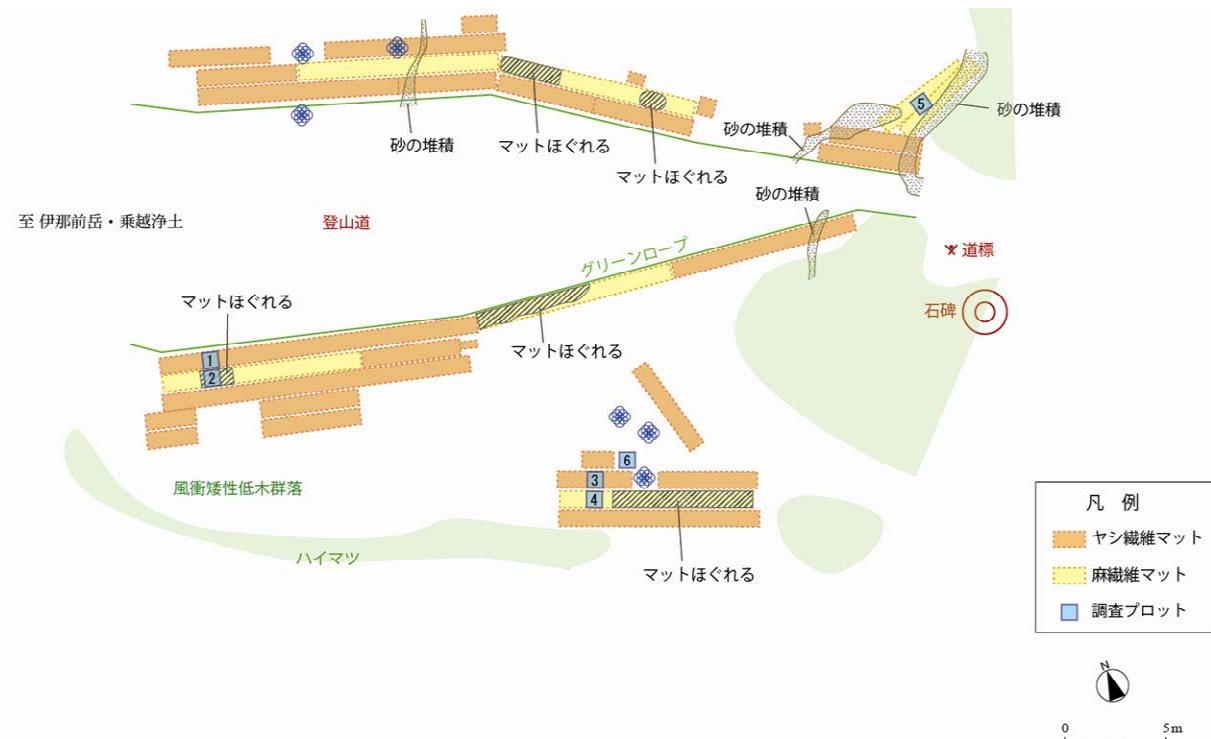
図 3.35 八合目のマット損傷状況

砂の堆積は地点の東よりにて顕著であり、この場所が水みちになっていると考えられたが、顕著な洗掘がみられていないことから、水みちの位置の特定には至っていない。

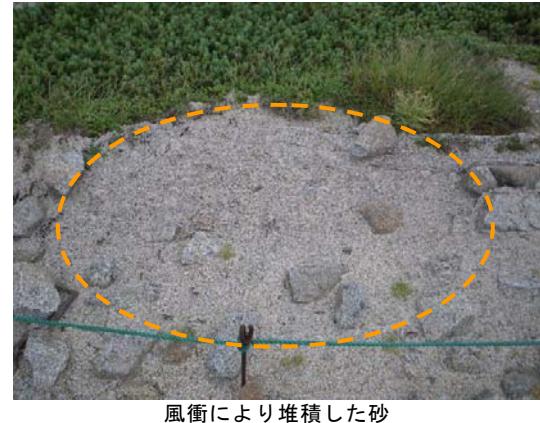
損傷状況は、北側のマットへの風衝による砂の堆積と、麻繊維マットのほぐれであった。

風衝により堆積した砂

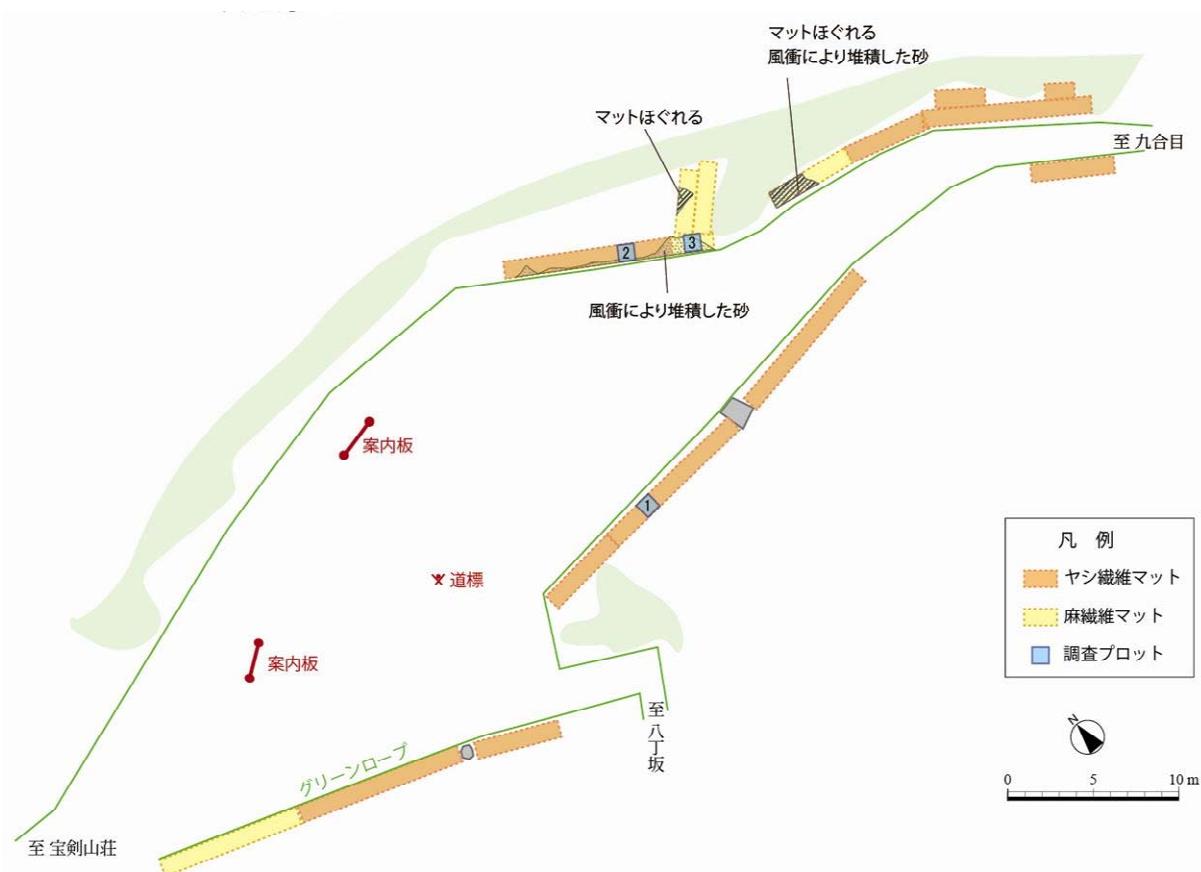
図 3.36 乗越浄土のマット損傷状況

南側のマットには顕著な損傷はみられなかった。

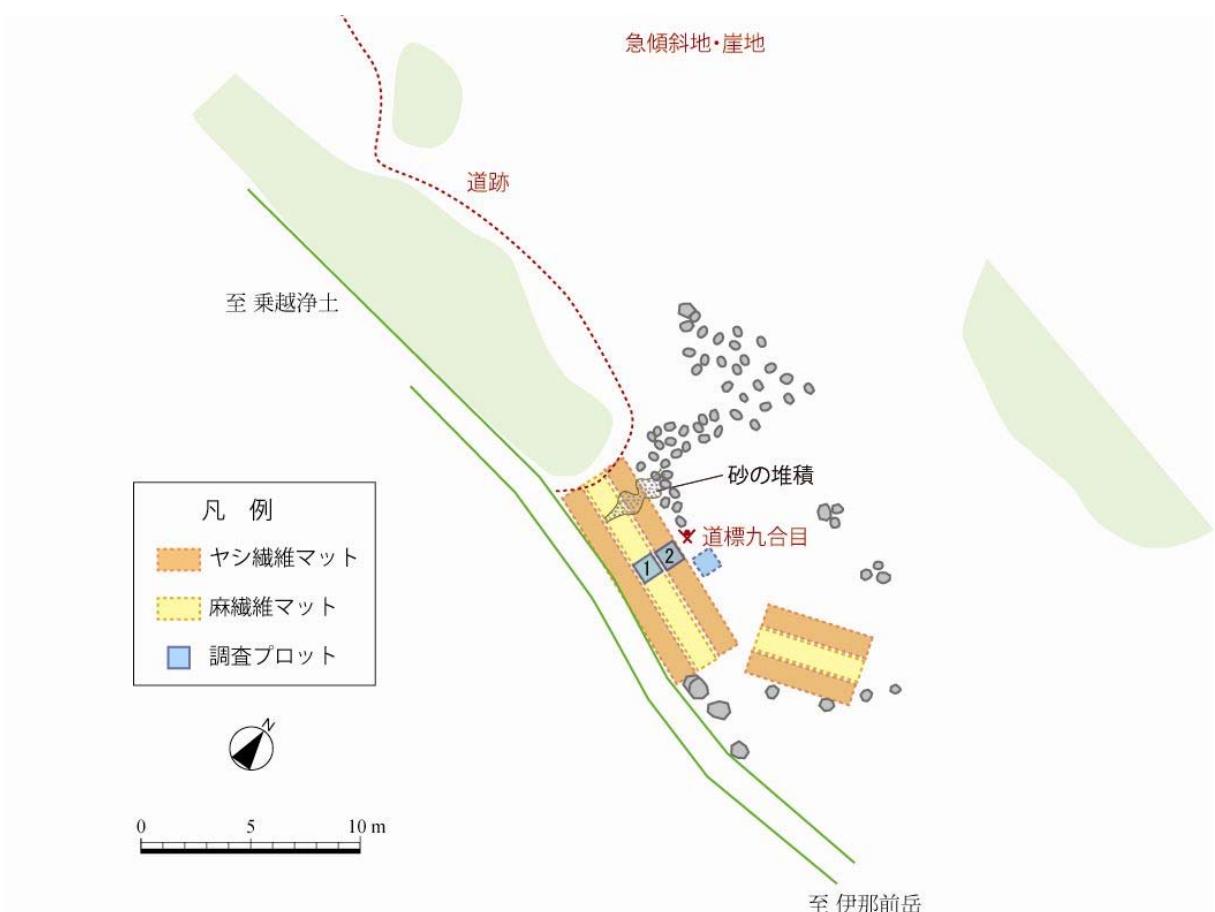
図 3.37 九合目のマット損傷状況

損傷状況は、マットの一部への砂の堆積であった。

その他の顕著な損傷はみられなかつた。

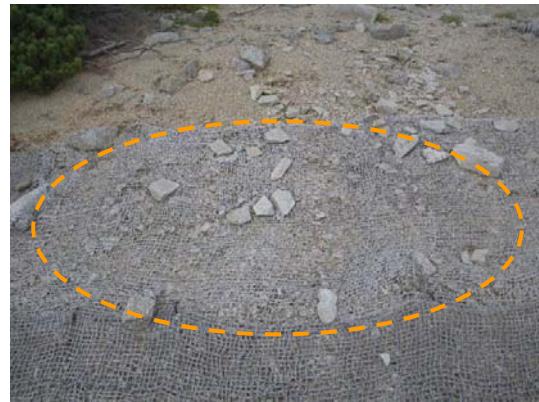
損傷状況は、マットの一部のほぐれであった。

ほぐれた麻繊維マット

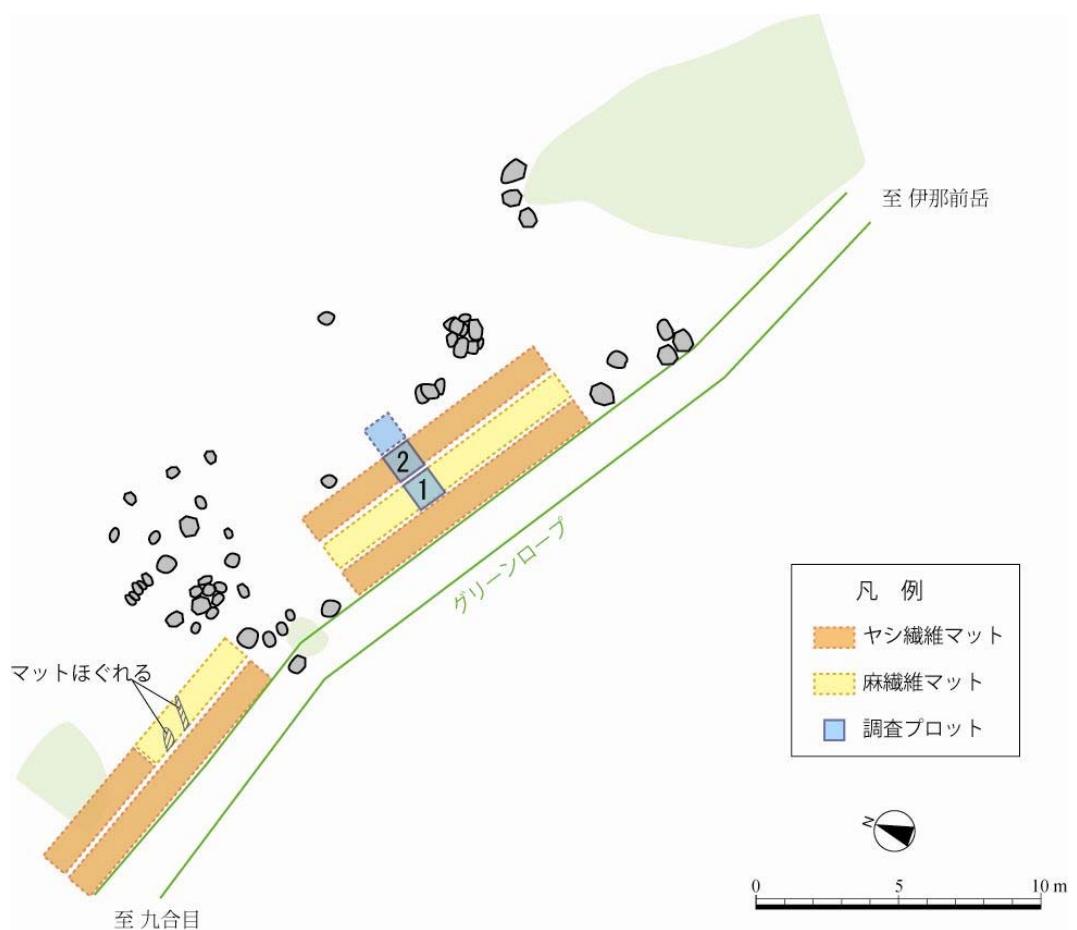
図 3.38 登山道沿いのマット損傷状況

その他の顕著な損傷はみられなかつた。

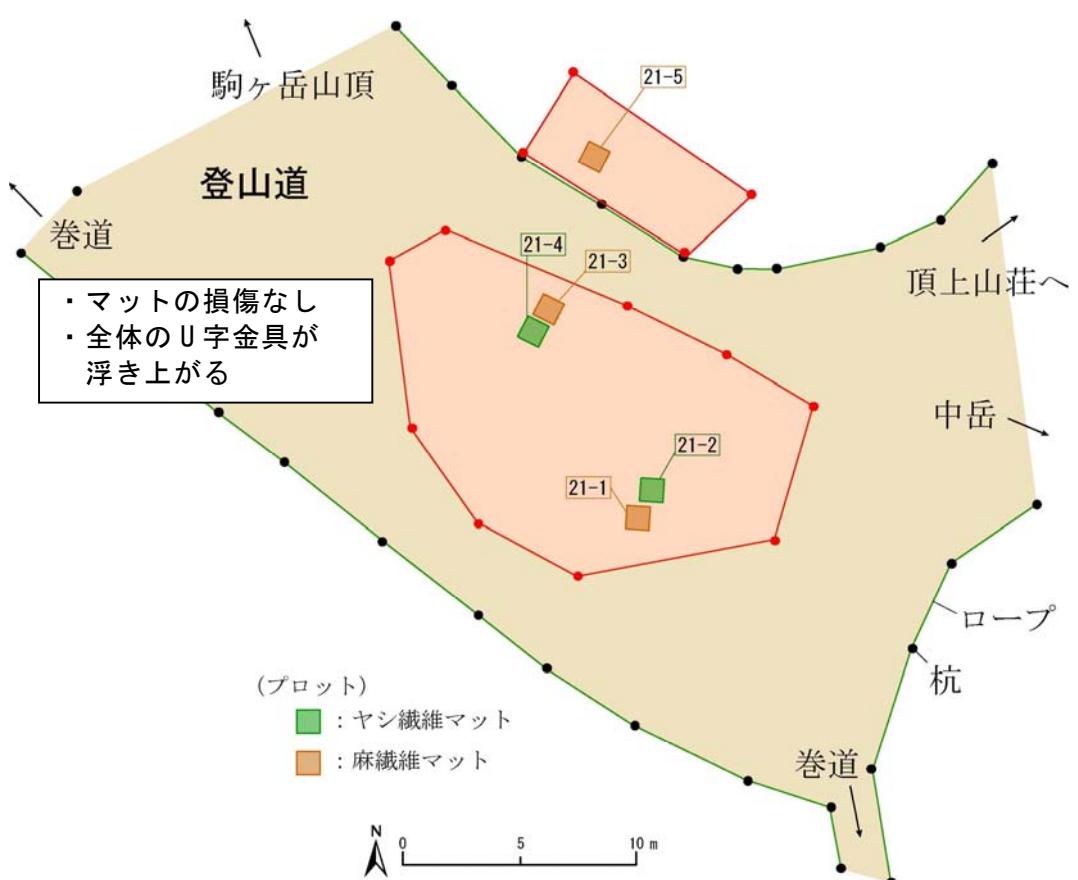
図 3.39 頂上山荘横のマット損傷状況

明確な損傷は、みられなかったが、マットをとめるための U 字金具が凍上により浮き上がるという状況を確認した。

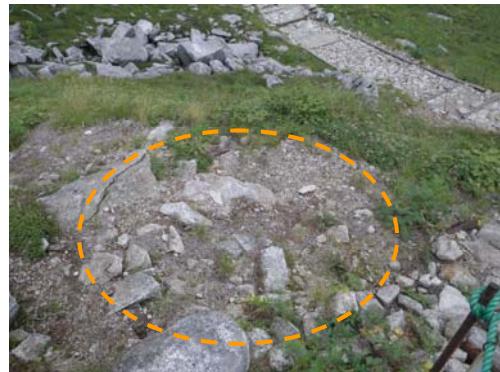
千畳敷カール内のマットは、全体的に劣化しており、主な損傷は、マットのほぐれと、砂の堆積であった。

マットのほぐれ (A1-3)

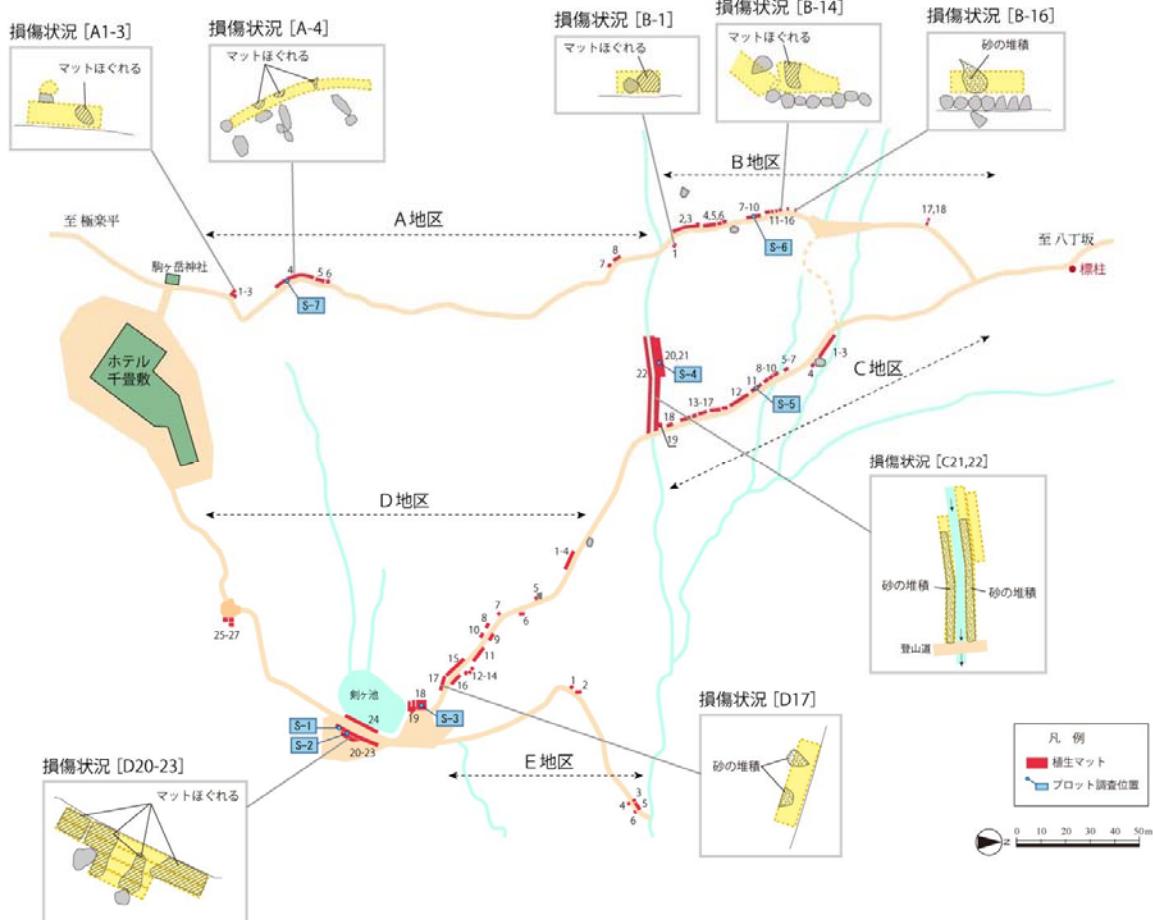
図 3.40 千畳敷カールのマット損傷状況

特に、C 地区の 21 および 22 の水路沿いの復元箇所は、広く砂に覆われており、水路が増水した際に多量の土砂が運搬されたと考えられる。
