木曾駒ヶ岳における植生復元対策調査

報 告 書

平成 24 年 1 月

中 部 森 林 管 理 局

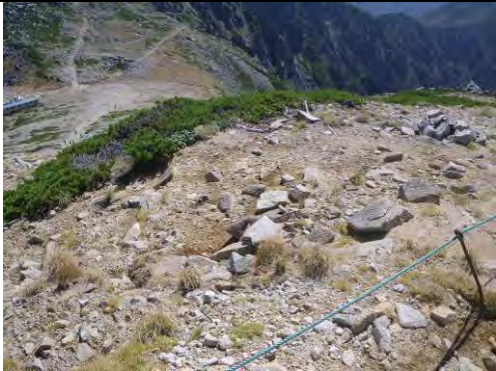
| 写真 | 概要 |
|---|---|
| | <p>【駒ヶ岳山頂付近①】</p> <ul style="list-style-type: none"> <li>・ 駒ヶ岳山頂付近の登山道沿いに形成されている裸地。</li> <li>・ おおよそ 5m×2m の範囲。</li> </ul> |

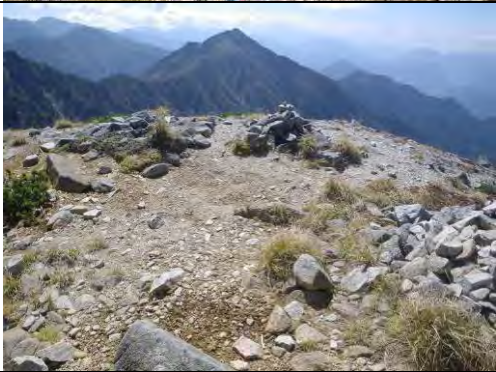
| 写真 | 概要 |
|---|---|
| | <p>【駒ヶ岳山頂付近②】</p> <ul style="list-style-type: none"> <li>・ 駒ヶ岳山頂付近の登山道沿いに形成されている裸地。</li> <li>・ おおよそ 3m×4m の範囲。</li> </ul> |

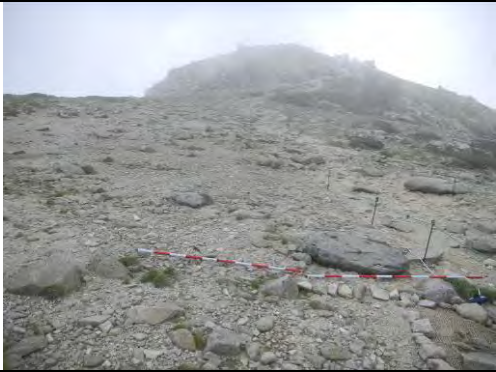
| 写真 | 概要 |
|---|---|
| | <p>【天狗荘付近③】</p> <ul style="list-style-type: none"> <li>・ 天狗荘北西の登山道沿いに形成されている。</li> <li>・ おおよそ 20m×8m の範囲。</li> </ul> |

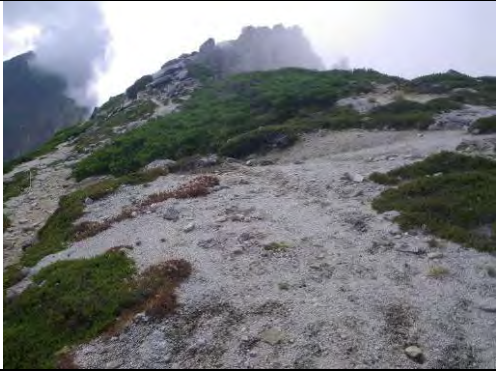
| 写真 | 概要 |
|---|---|
| | <p>【三沢岳登山道付近④】</p> <ul style="list-style-type: none"> <li>・ 宝剣岳から三沢岳に向かう登山道沿いに形成されている。</li> <li>・ おおよそ 5m×2m の裸地が 3 か所存在する。</li> </ul> |

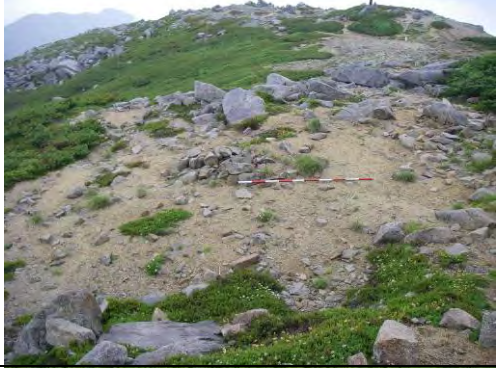
| 写真 | 概要 |
|---|---|
| | <p>【伊那前岳八合目付近⑦】</p> <ul style="list-style-type: none"> <li>・ 伊那前岳八合目西側に形成されている。</li> <li>・ 登山道が不明瞭となっている箇所で、登山客による踏み跡が多くみられる。</li> <li>・ おおよそ 5m×5m の裸地が存在する。</li> </ul> |

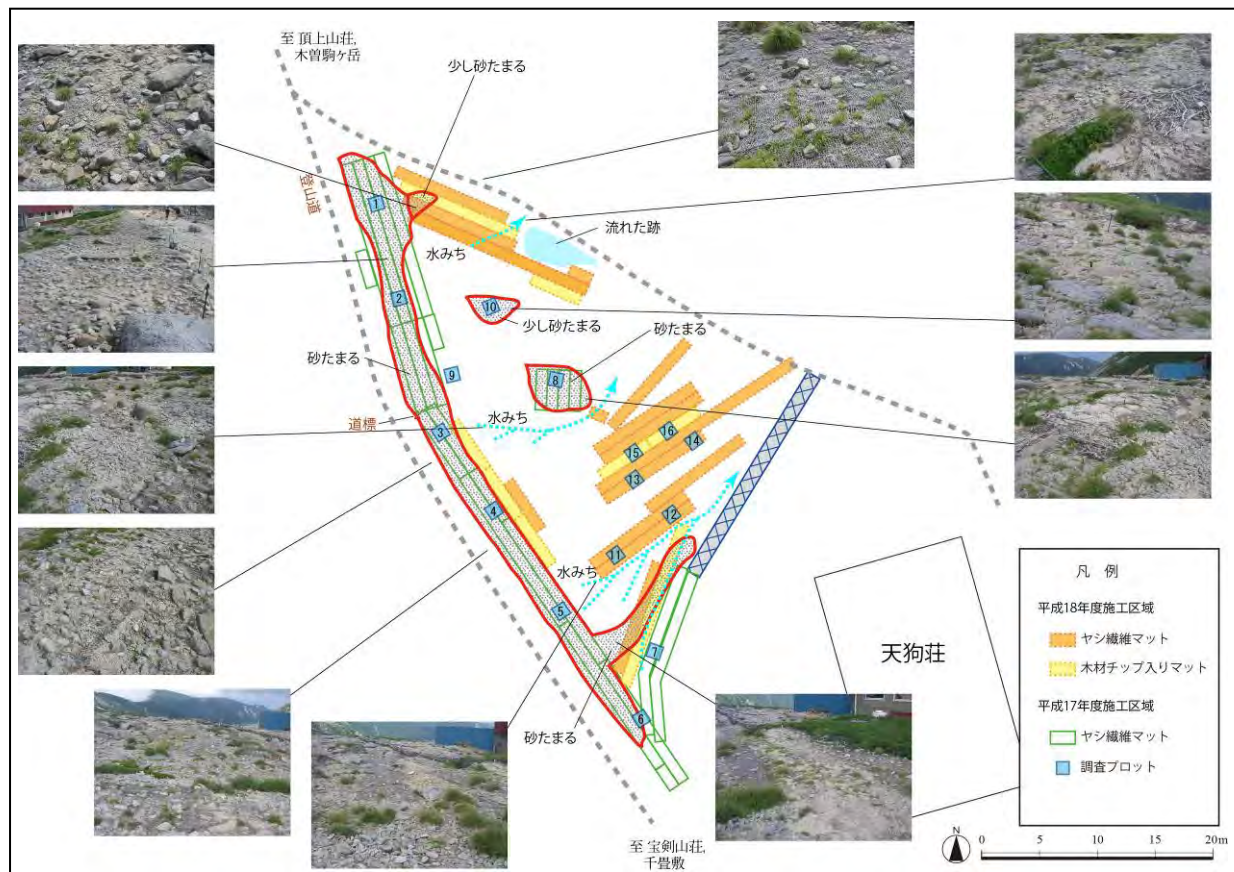
図 3.8 天狗荘北西(平成 17～18 年度施工)

西側の登山道沿いのマットがややほぐれているが、大きな損傷はみられなかった。  
しかし、西側マット上を中心に風衝による砂の堆積を確認した。

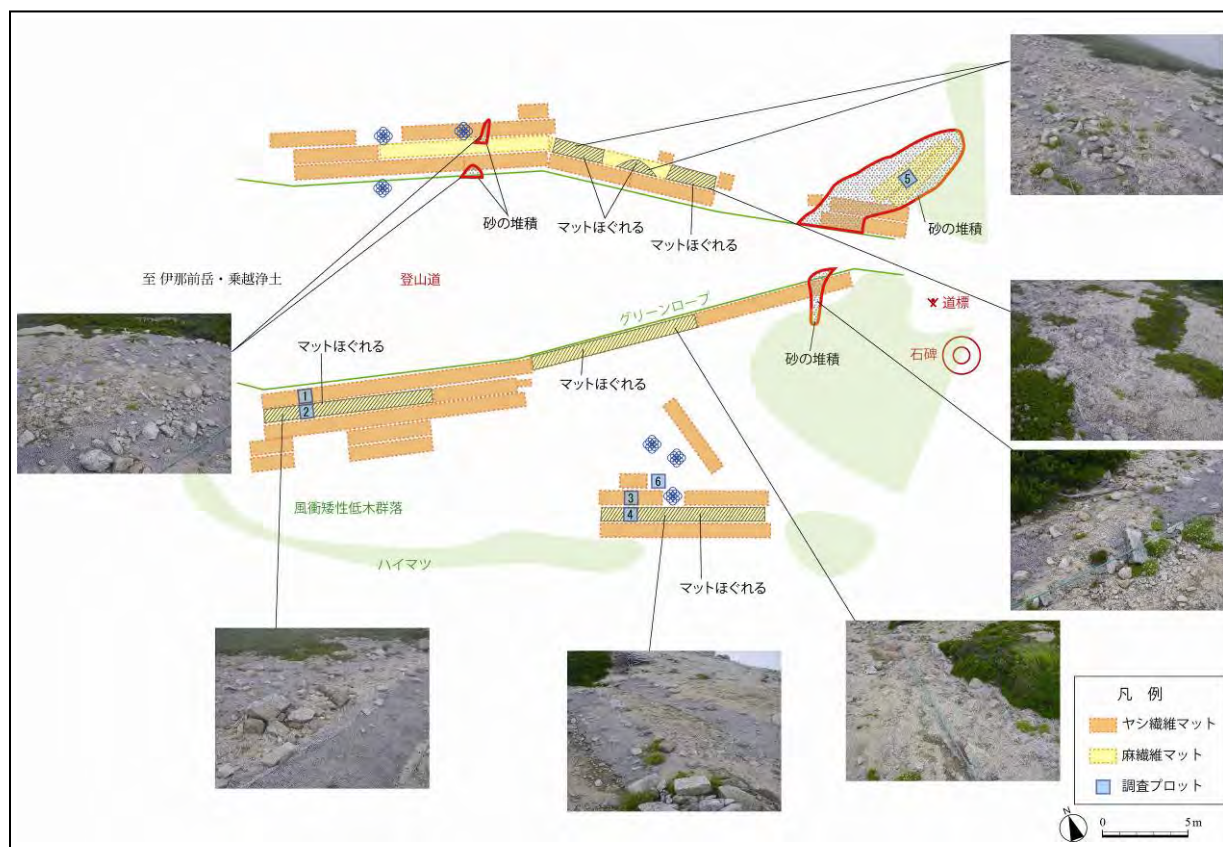
図 3.9 八合目 (平成 19 年度施工)

地点北東側の調査プロット 5 付近に目立つ砂の堆積を確認したほか、麻繊維マットがほぐれていた。

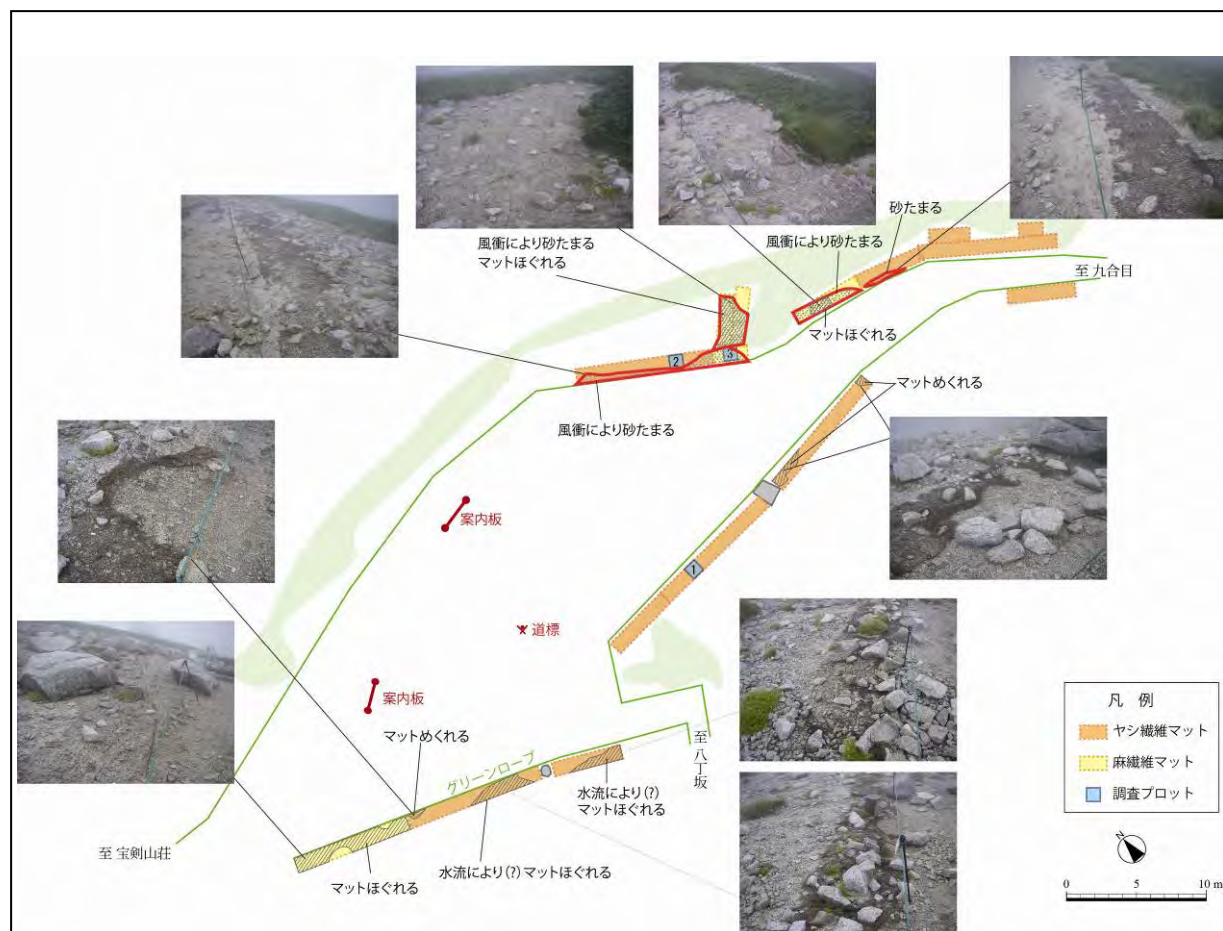
図 3.10 乗越浄土(平成 20 年度施工)

乗越浄土は、地点北東側のマット上に風衝による砂の堆積を確認した。

麻繊維マットは全体的にほぐれており、地点南側のヤシ繊維マットが一部めくれていた。

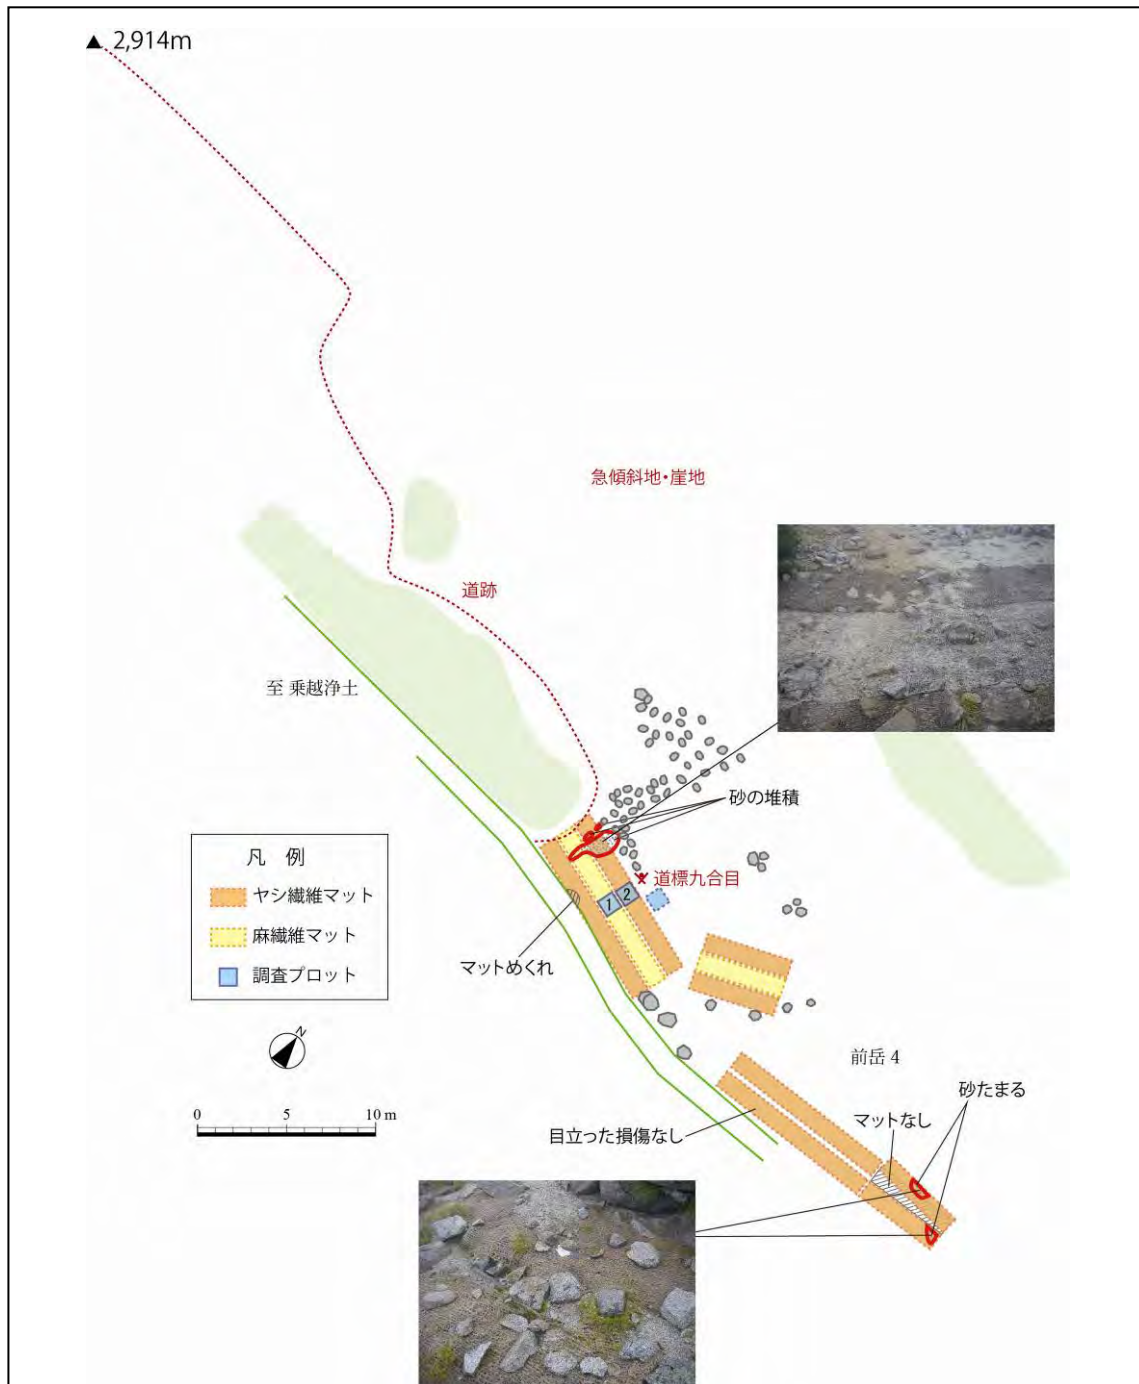
図 3.11 九合目(平成 20 年度施工)

一部に砂の堆積がみられ、ヤシ繊維マットの一部がめくれていた。

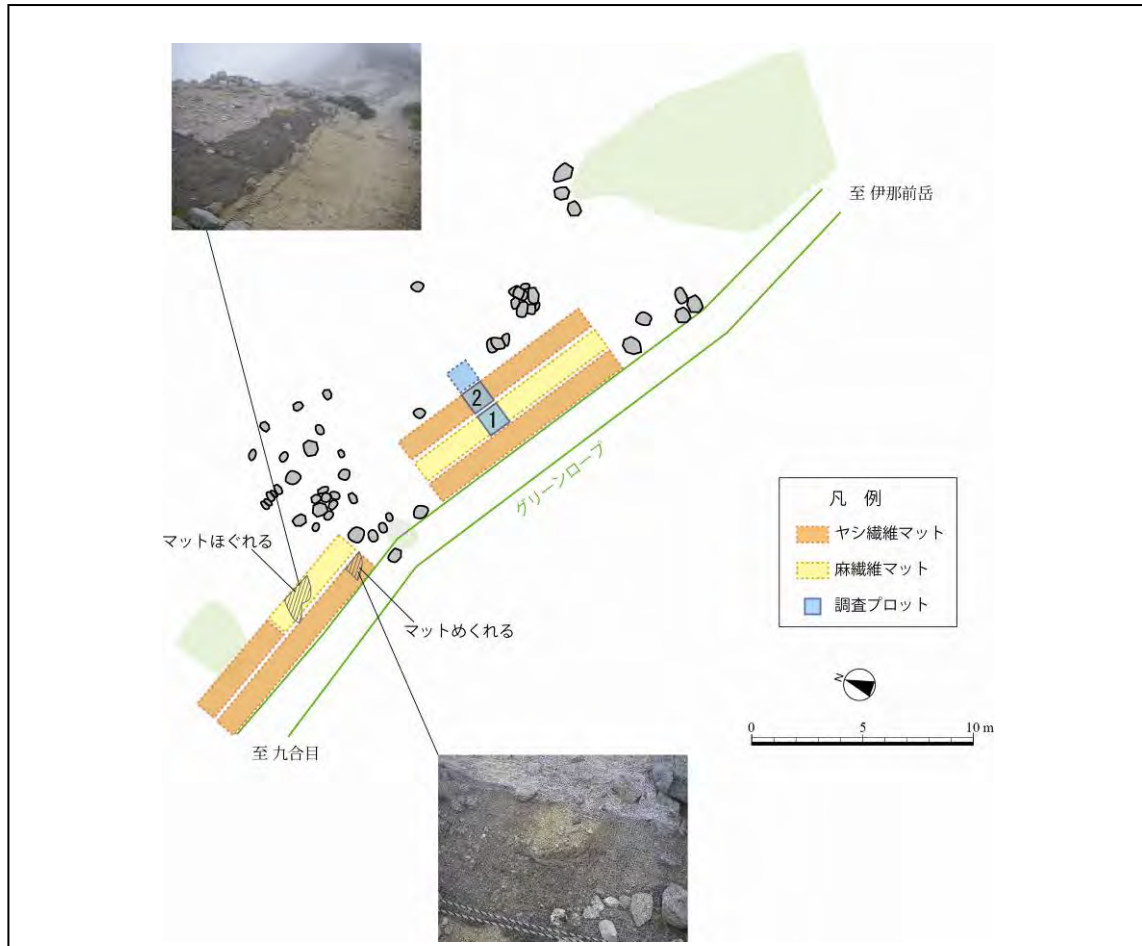
図 3.12 登山道沿い(平成 20 年度施工)

麻繊維マットの一部がほぐれており、ヤシ繊維マットの一部がめくれていた。

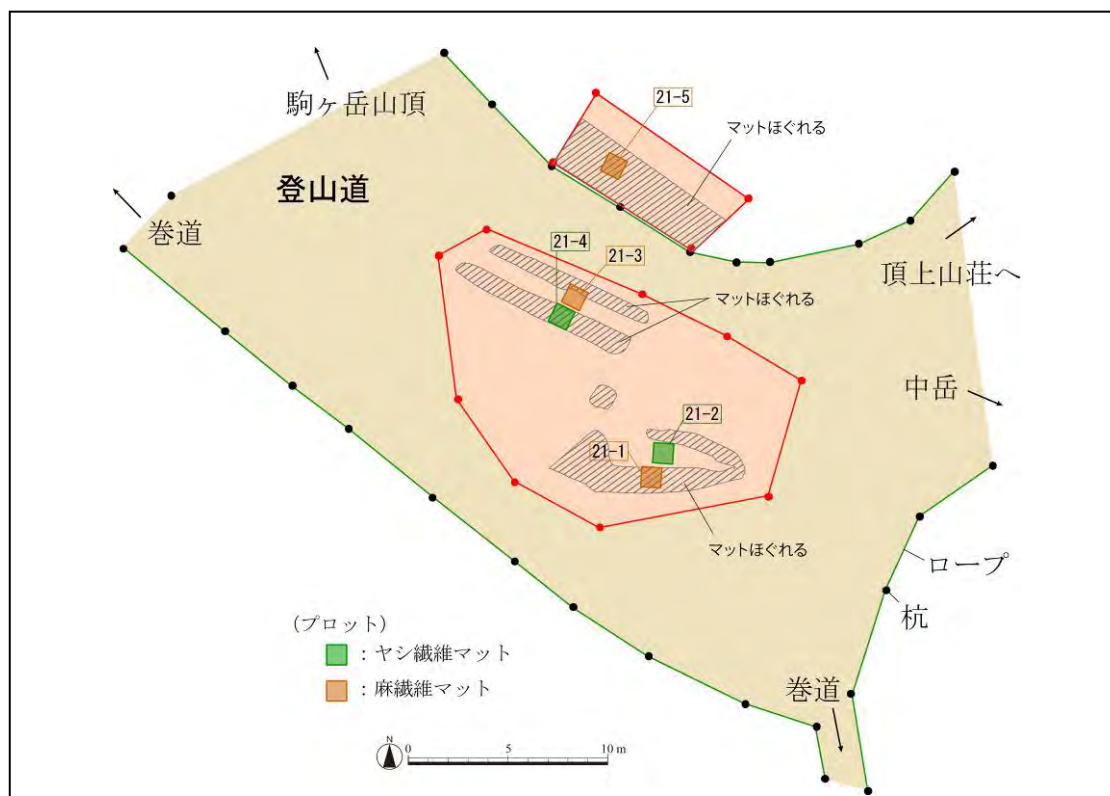
図 3.13 頂上山荘横(平成 21 年度施工)

麻繊維マットがほぐれていたほか、全体的に杭の浮き上がりがみられた。

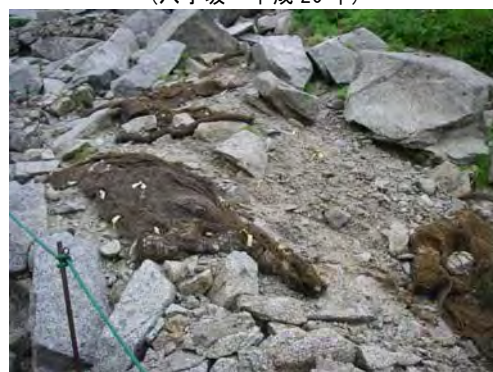
平成 20 年度に試験的にマットを敷設した八丁坂付近では、斜面崩壊と表土流失にともなうマットのはがれが発生していた。この場所は急傾斜地であり、基盤が安定していない現状では、今後も継続して崩壊が起こる可能性が高い。そのため、マット敷設の植生復元の効果は低く、再設置の必要性は低いと考えられる。

マットがはがれた状態  
(八丁坂 平成 23 年)

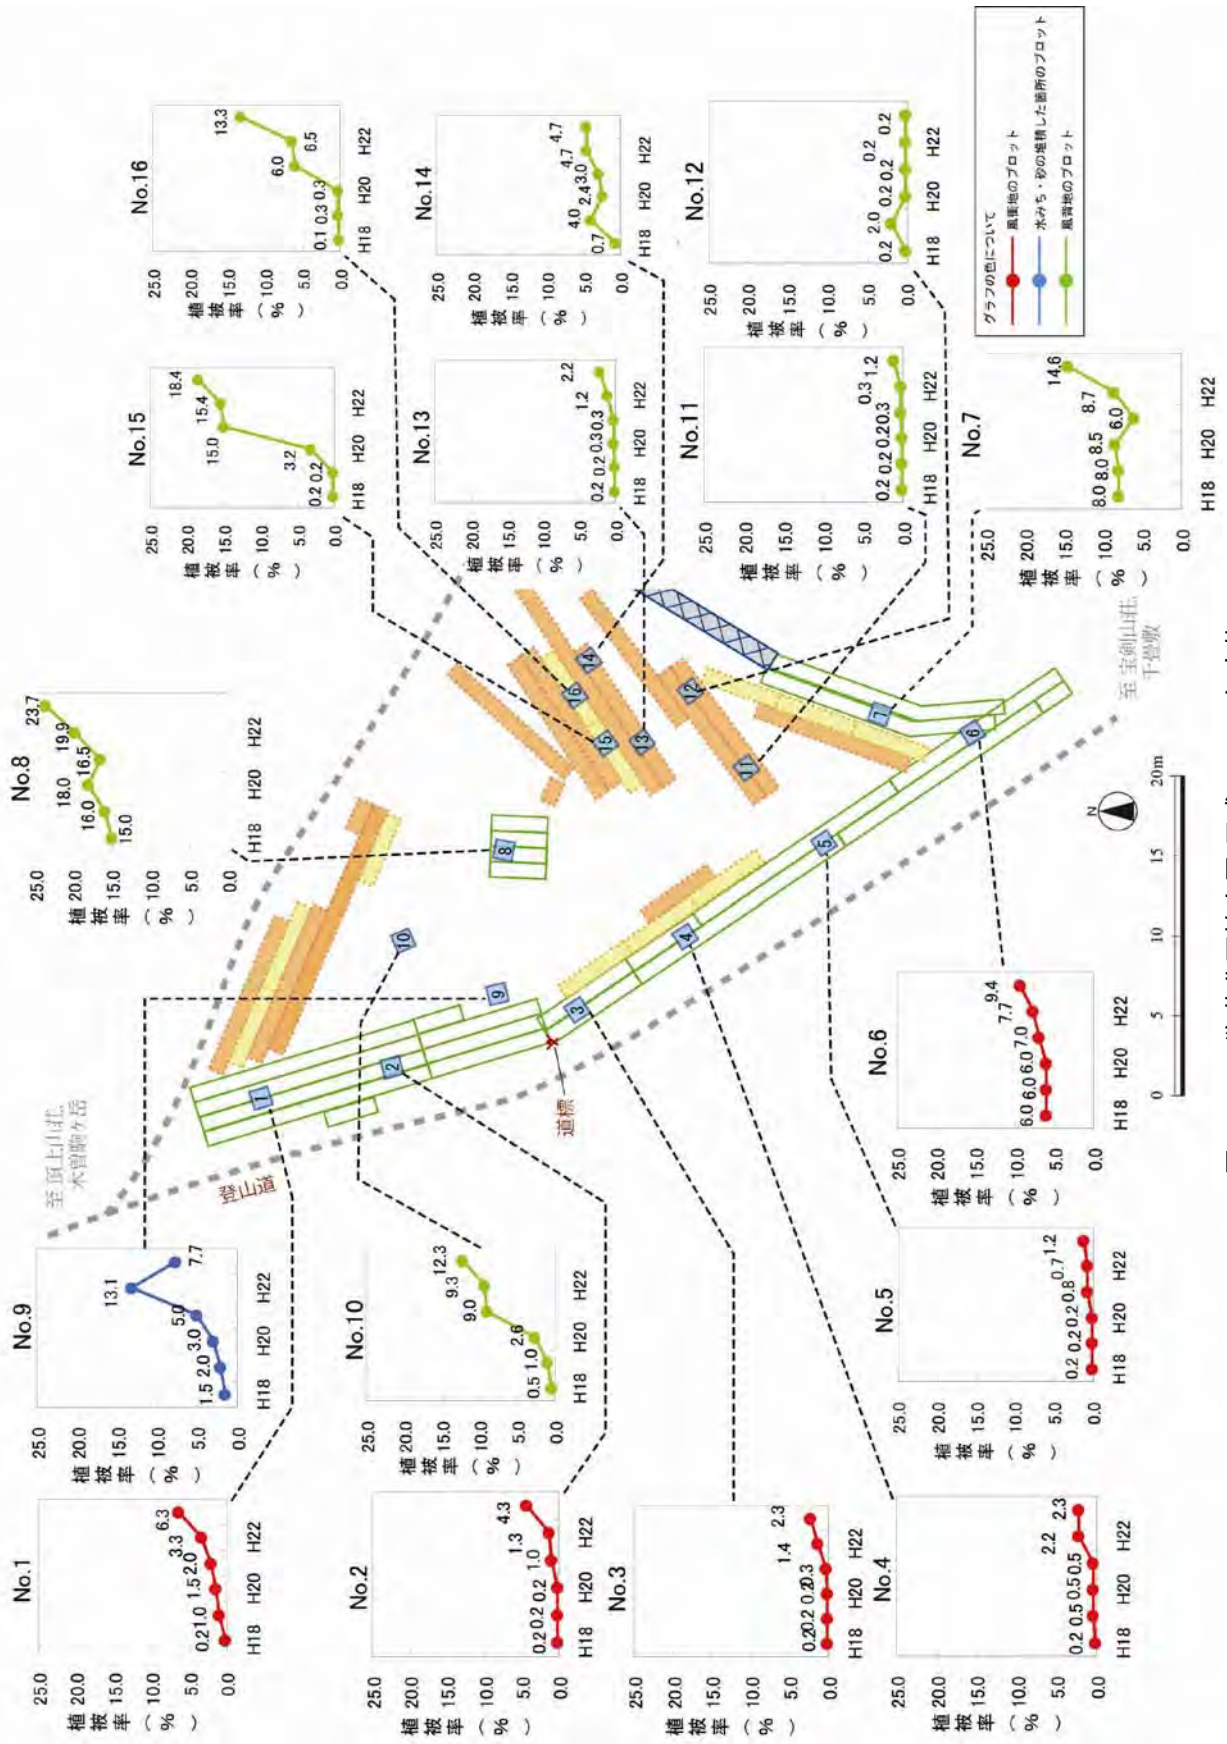
図 3.18 天狗荘北西拡大図(平成 17~18 年度施工)

土砂流入や風衝の影響の小さいプロット No. 7、10、15～16 は、大幅に植被率が上昇している。

また、水みちにあたるプロット No. 9 は、土砂が堆積し、植生が埋まっていた。

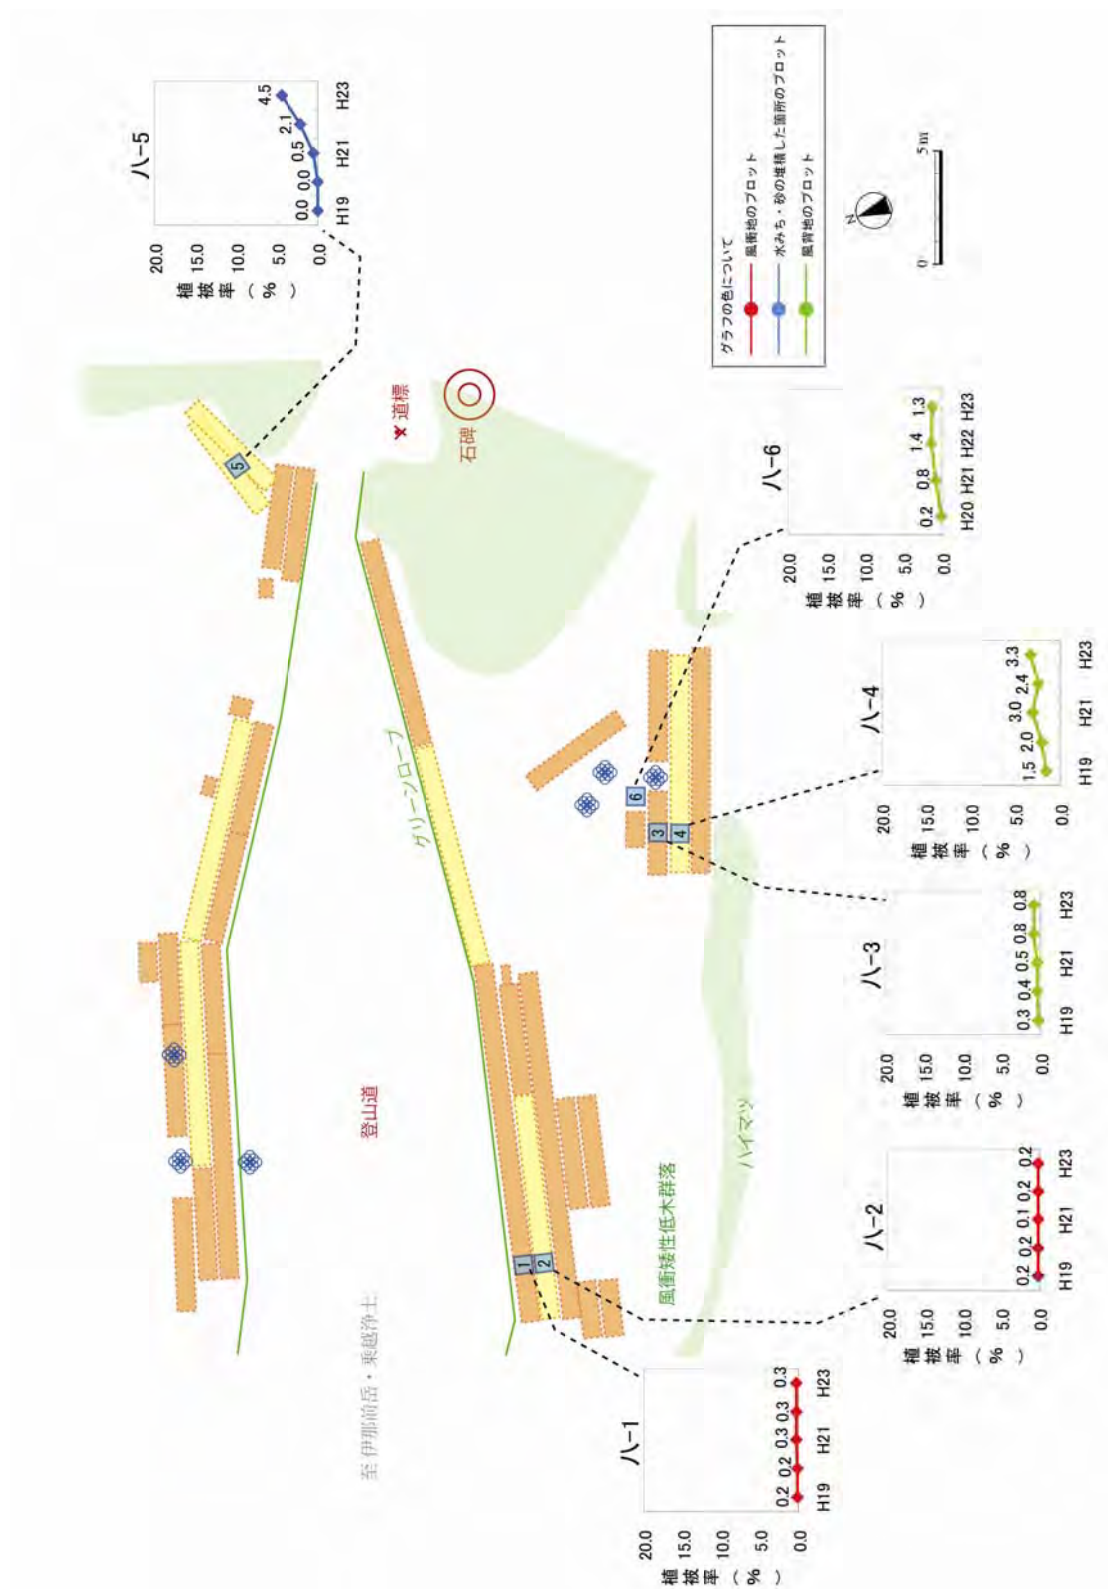
図 3.20 八合目拡大図(平成 19 年度施工)

プロット No. 八-5 は、水みちに位置しているが、周辺部のアオノツガザクラが進入・生長した結果、植被率が上昇した。

プロット No. 八-6 は、表土が安定せず、実生の進入と消失が続き、ほとんど成熟した個体がみられない。

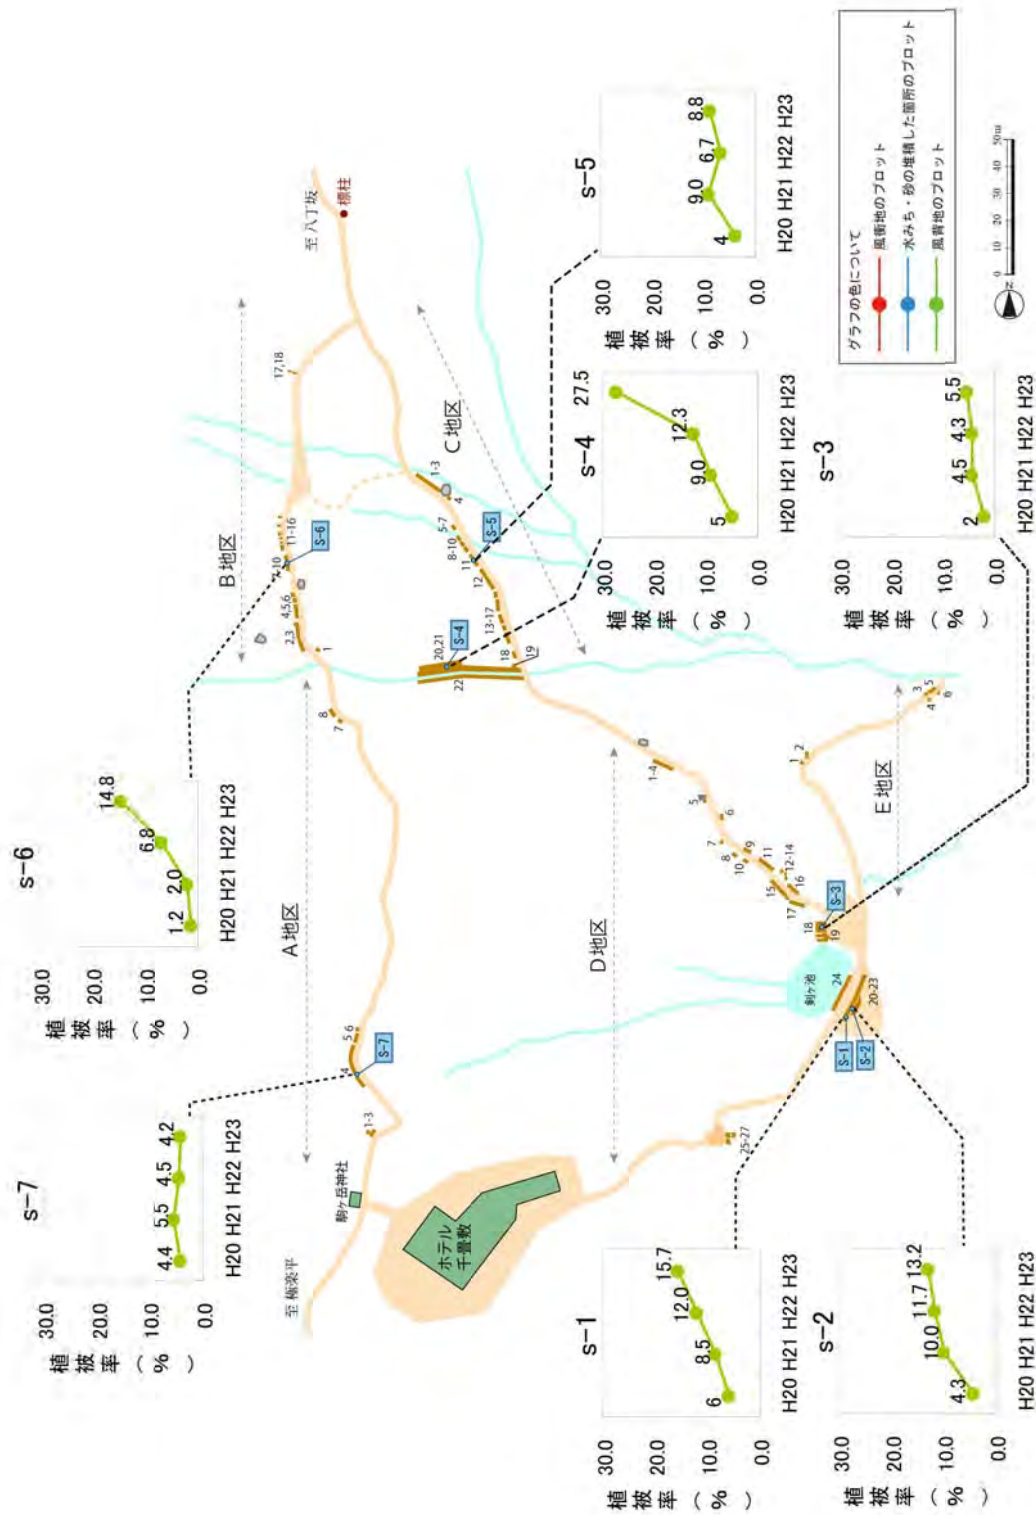
図 3.28 千島敷カール内拡大図(施工年不明)

一方、プロット No. s-7 のみ植被率が減少している、また、プロット No. s-6 も全体の植被率は上昇しているが、石組みの上はほとんど植生が発達していなかった。

プロット No. s-7  
表土が乾燥し、植生が発達していない

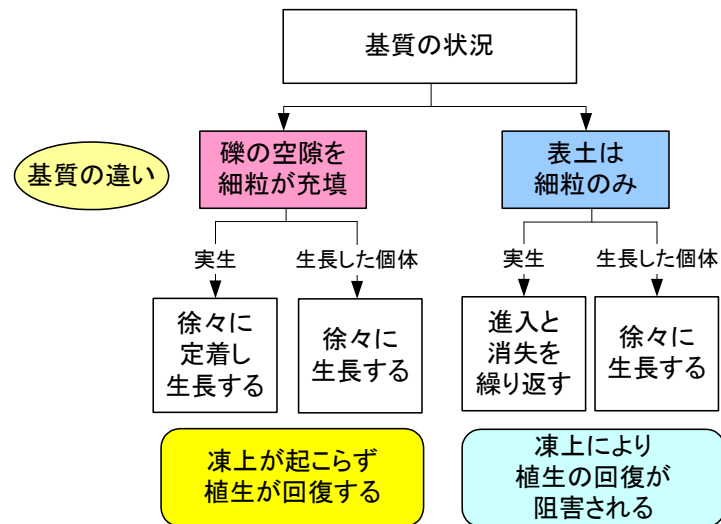
図 3.34 基質の違いによる植生の回復状況の違い

現地の植生の成立状況から、表層の礫の空隙に細粒分が充填されている状態では、風衝地でも植生が安定して成立している。一方、表層に礫が少なく、細粒分だけの場所では植生が発達しづらく、植被率が極端に低い傾向であった(次ページ写真参照)。

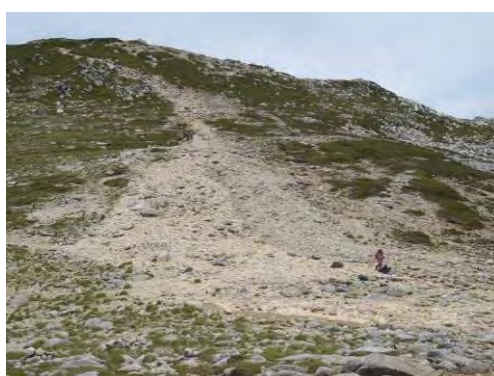
登山者の踏圧により広範囲が裸地の登山道  
(頂上山荘付近 平成 21 年)

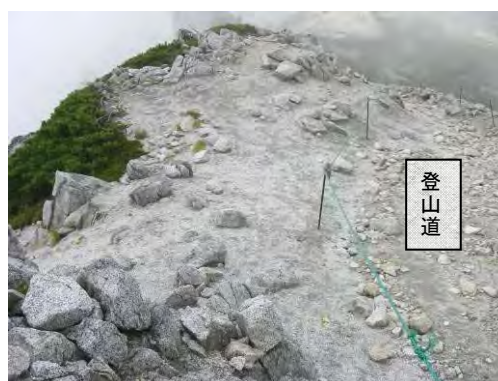
ロープの外側に登山者が頻繁に踏み入れたことにより裸地化した箇所(伊那前岳付近 平成 22 年)

以上のことから、登山者の踏圧は、植生を消失させる大きな要因として挙げられる。したがって、進入禁止のロープ設置により踏圧を防ぐことができ、条件(立地や基質)が植生の生育に適していれば、植生の回復が期待できる。ビューポイントや写真撮影ポイントなど、ロープ内への登山者の進入が絶えない箇所においては、ロープ設置以外に何らかの方策を検討すべきである。

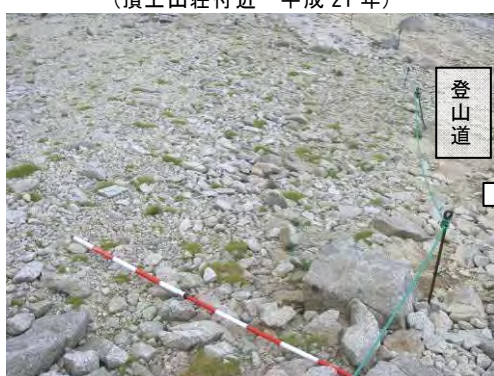
ロープが張られ、踏み込みがなくなった箇所に回復しつつある植生(頂上山荘付近 平成 22 年)

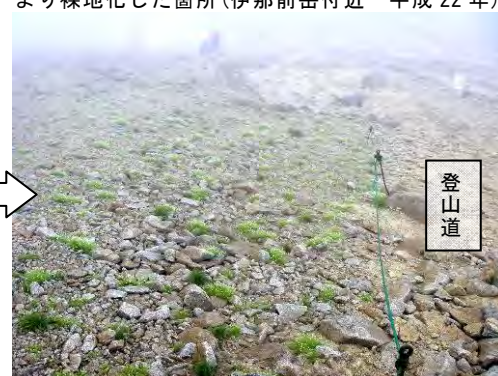
植被率が向上し、順調に植生が復元している様子  
(頂上山荘付近 平成 23 年)
