# 治山工事における県産材コンクリート型枠合板の実証的施工について

中信森林管理署

## 要旨

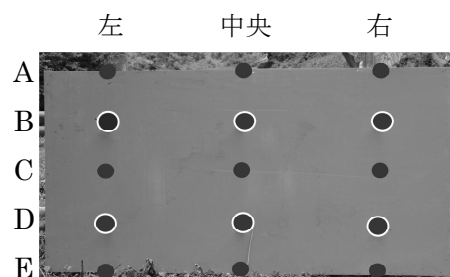
ア.表面のはらみ・・・コンクリート表面のはらみについて型枠の縦方向 3 箇所、横方向 5 箇所で分割し、その交点 15 箇所 (写真-11) においてはらみを測定しました。青色のポイント位置は「締め付け金具」の位置です。

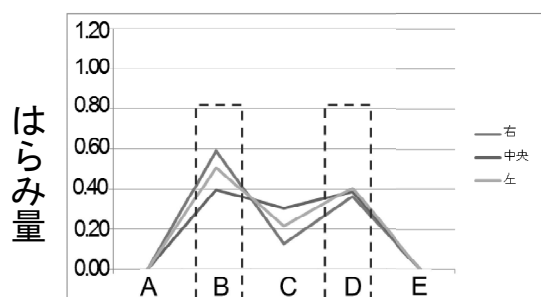
図-4 県産材ヒノキ上段

測箇所 (横軸) とはらみ量 (縦軸) の関係を表しています。図-4、5 は 1 リフトにおける上段の型枠の結果であり、図-6、7 は下段の結果です。上段の型枠では県産材ヒノキ、南洋材ともに B・D の位置、つまり「締め付け金具部」ではらみ量が大きい傾向があり、下段の型枠では県産材ヒノキ、南洋材ともに中央 C の位置ではらみ量が大きいことが確認できました。

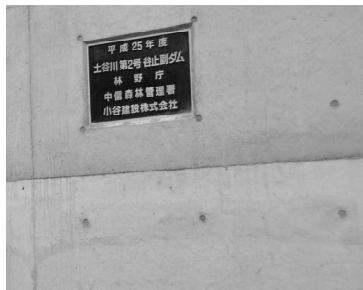
イ.打継目の段差・・・目視によって打継目の段差発生状況 (写真-12) を確認したところ、若干の段差がみられるものの谷止工の構造や安定に支障を来すものではありませんでした。また、県産材ヒノキと南洋材での差はありませんでした。

写真-12 打継目の段差

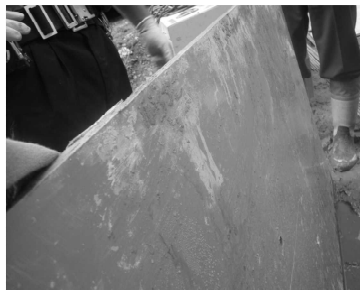
ア.型枠合板のムシレ等損傷の有無・・・使用後の型枠合板表面（写真-13）は、コンクリートの付着があるもののムシレ等の損傷は確認されませんでした。

写真-13 脱型後の型枠合板

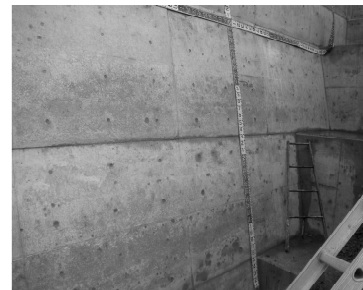
イ.コンクリート表面への着色等の有無・・・脱型後のコンクリート表面（写真-14）を目視確認しましたが着色は確認されませんでした。

写真-14 コンクリート表面

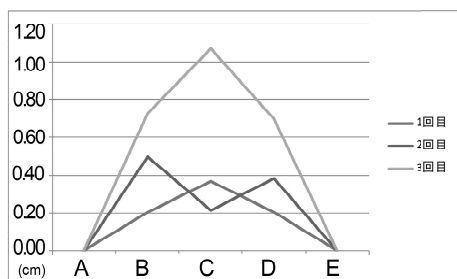
図-8 県産材ヒノキ

下図は各計測箇所のはらみ量を使用回数ごとにグラフ化したもので、縦軸にはらみ量、横軸に計測箇所をとったものです。県産材ヒノキ（図-8）、南洋材（図-9）ともに3回目使用時で、はらみ量が大きく伸びていることが確認できます。

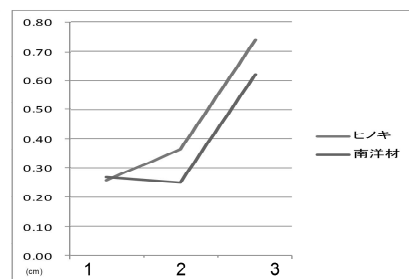
図-10 使用数毎はらみ平均値

図-10 については、使用回数ごとのはらみの平均値を型枠ごとでグラフにしたものです。横軸が使用回数になり、回数が増えるに従いはらみ量が増える傾向が確認できます。また、県産材ヒノキの方が若干ではありますが、南洋材よりはらみ量が多い傾向があることが確認できます。

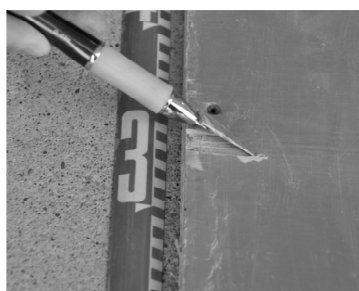
また、写真-15、16 は2回使用後に表層板材や塗装表面のはがれによって転用することを取りやめた型枠合板です。今回の実証的施工で追跡調査した県産材ヒノキ合板4枚のうち、この2枚が2回使用で破棄、他の2枚が3回使用することができました。よって、標準的な使用回数の2.3回と比較しても遜色ない結果であることが確認できました。

写真-15 表層板のはがれ

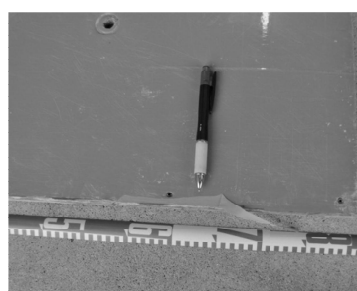
写真-16 塗装面のはがれ

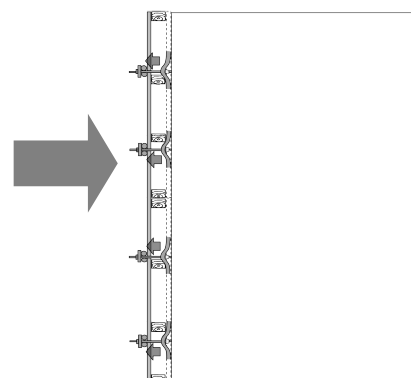
図-13 締め付け金具部の突出

(図-13) 型枠合板を単管パイプ側へ引き寄せる持続的な作用によって、時間の経過とともに歪みが増大する「クリープ現象」として、締め付け金具部分の突出が発生していると考えられます。

1リフトにおける上段の型枠で確認した山状のはらみについては、主な要因として締め付け金具部でのクリープ現象があげられ、対策として締め付け金具部付近の補強が考えられます。

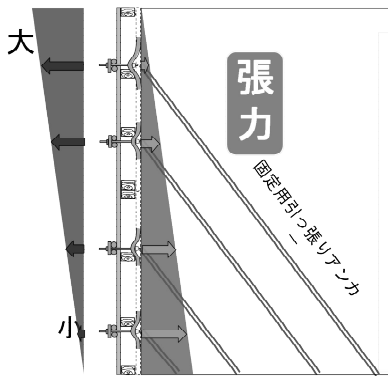
図-14 締め付け金具部  
での突出度合い

(図-14) 型枠合板背面へ設置した固定用引張りアンカーが長く、張力が小さくなる上段側の突出度合いが大きくなる傾向あるものと考えられます。

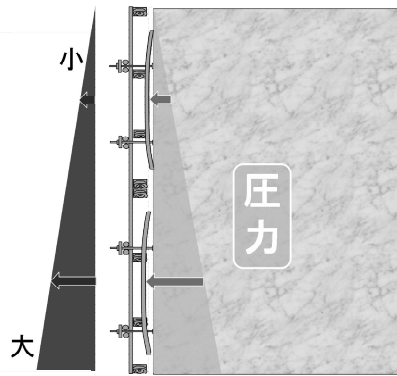
図-15 コンクリート打設よる  
型枠合板への圧力

(図-15) コンクリート打設後、コンクリート硬化前の流動性によって、型枠合板の背面へ大きな圧力がかかります。そして、内圧が大きくなる下段側の型枠合板のはらみ量が大きくなる傾向にあるものと考えられます。

同じく下段の型枠で確認した弓状のはらみについては、主な要因としてコンクリートの内圧があげられ、対策として単管パイプの設置間隔を狭め、支保強度を上げる等が考えられます。

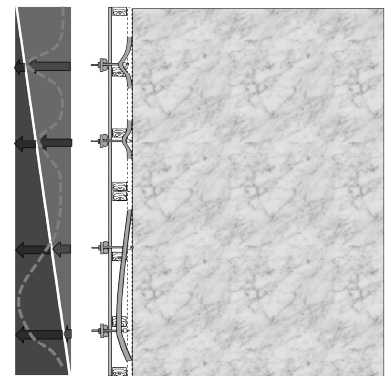
図-16 型枠合板にかかる全ての  
力のイメージ

(図-16) 型枠合板にかかる全ての力をイメージ化すると、上段側では締め付け金具部で山状に突出し、下段側では締め付け金具部の突出量以上に内圧によって全体が弓状にはらむ傾向にあるものと考えられます。

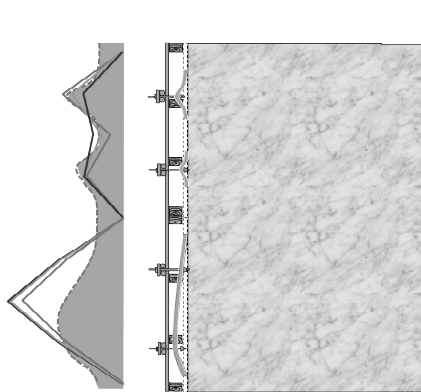
図-17 県産材ヒノキ  
はらみ発生イメージ

これまでの考察と実際の計測数値結果をグラフ化し、重ね合わせたものが図-17、18です。

発生イメージと実際の数値結果が似通ったものになることから、これら考察した力の関係が妥当であると考えることができます。
