平成28年度
 国有林野事業の実行に係わる
 請負事業体等の死亡災害報告
 (概況)

1 森林管理局・署等名	東北森林管理局 盛岡森林管理署
2 事業の種類	請負事業(造林事業)
3 災害発生日時等	平成28年9月9日(金)10時20分頃推測(死亡:平成28年9月9日(金)12時54分 死因:胸部圧迫による窒息)
4 災害発生場所	岩手県盛岡市大ヶ生字虫壁山国有林513林班へ小班
5 契約相手方	有限会社 関善林業 代表取締役 関 雪江
6 事業実行事業体	同上
7 被災者年齢等	年齢:67歳 性別:女 雇用区分:事業主 社会保険等加入状況:健、厚
8 従事作業	地拵作業
9 災害の概況	<p>当日、被災者と同僚5名は地拵作業(刈払作業)に従事していた。(当日の作業配置は、南西斜面で被災者と同僚Aが刈払機による地拵作業、同僚Bがチェーンソーによる地拵作業、北西斜面で同僚C、D、Eそれぞれが刈払機による地拵作業)</p> <p>10時20分頃、休憩を終えた同僚Aが被災者の方向に向かって刈払作業をしていたとき、前方に被災者のヘルメットが見えたが、まだ休憩していると思い刈払作業を進めた。</p> <p>10時40分頃、さらに刈払作業を進めていた同僚Aは、アカマツ残材木(長さ7.2m、末口直径25cm)とスギ伐根(径40cm)との間に胸部を挟まれている被災者を発見した。(発見したときには被災者の意識・脈は無い状態であった)同僚Aは、直ちに被災者の救出を試みたが一人でアカマツ残材木を動かすことができなかつたため、近くでチェーンソー作業を行っていた同僚Bを呼びに行き、11時05分頃、アカマツ残材木を玉切りして救出した。</p> <p>11時15分頃、同僚Aは北西斜面で作業していた同僚(C(被災者の息子)、D、E)に災害発生を連絡、連絡を受けた同僚3名(C、D、E)は直ちに被災現場へ向かった。</p> <p>11時25分頃、被災者の状況を確認した同僚Cは同僚4名を現地に待機させ救急車を要請するため、携帯電話の通じる地点まで下山し、11時39分頃、救急車の要請を行うとともに、会社へ災害発生の連絡を行った。</p> <p>12時頃、救急車が現地に到着し、救急隊が被災者を災害現場から担架で救急車へ搬送した。</p> <p>12時40分頃、被災者は盛岡市内の盛岡赤十字病院に搬送されたが、12時54分、医師により死亡が確認された。</p> <p>現地状況は、①被災者の刈払機の燃料は満タンであったこと、②刈払機から肩掛けバンドのフックは外されていたこと、③被災者はスギ伐根に挟まれていたにもかかわらず怪我は右鎖骨の骨折のみであったこと、④アカマツ残材木があったと思われる箇所斜面下方のかん木等を刈払った跡があったことなどから、刈払作業中にアカマツ残材木に急襲されものではなく、被災者が傾

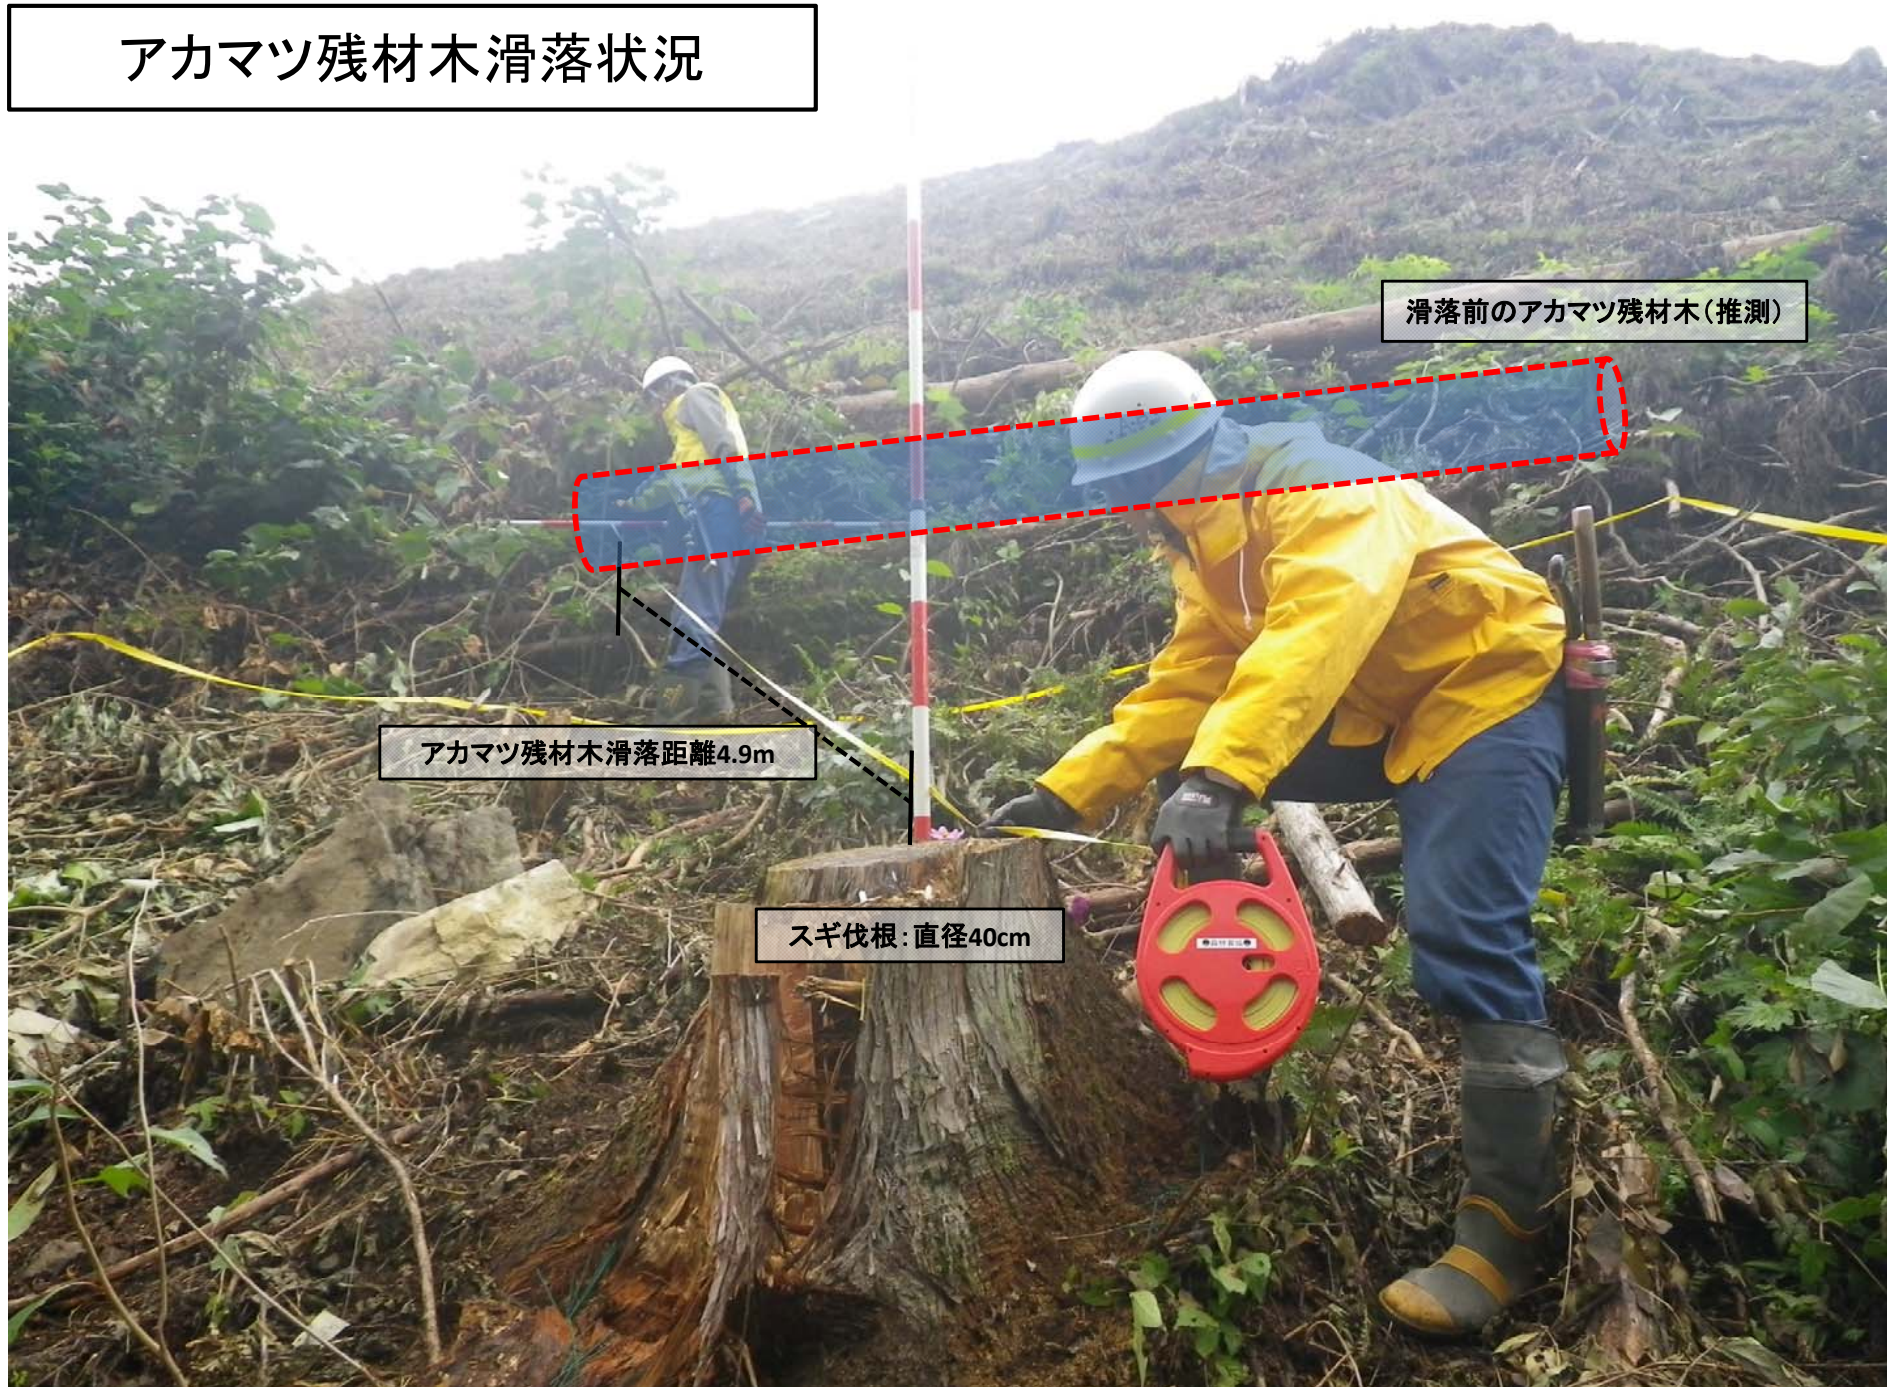
アカマツ残材木滑落状況

滑落前のアカマツ残材木(推測)

アカマツ残材木滑落距離4.9m

スギ伐根: 直径40cm

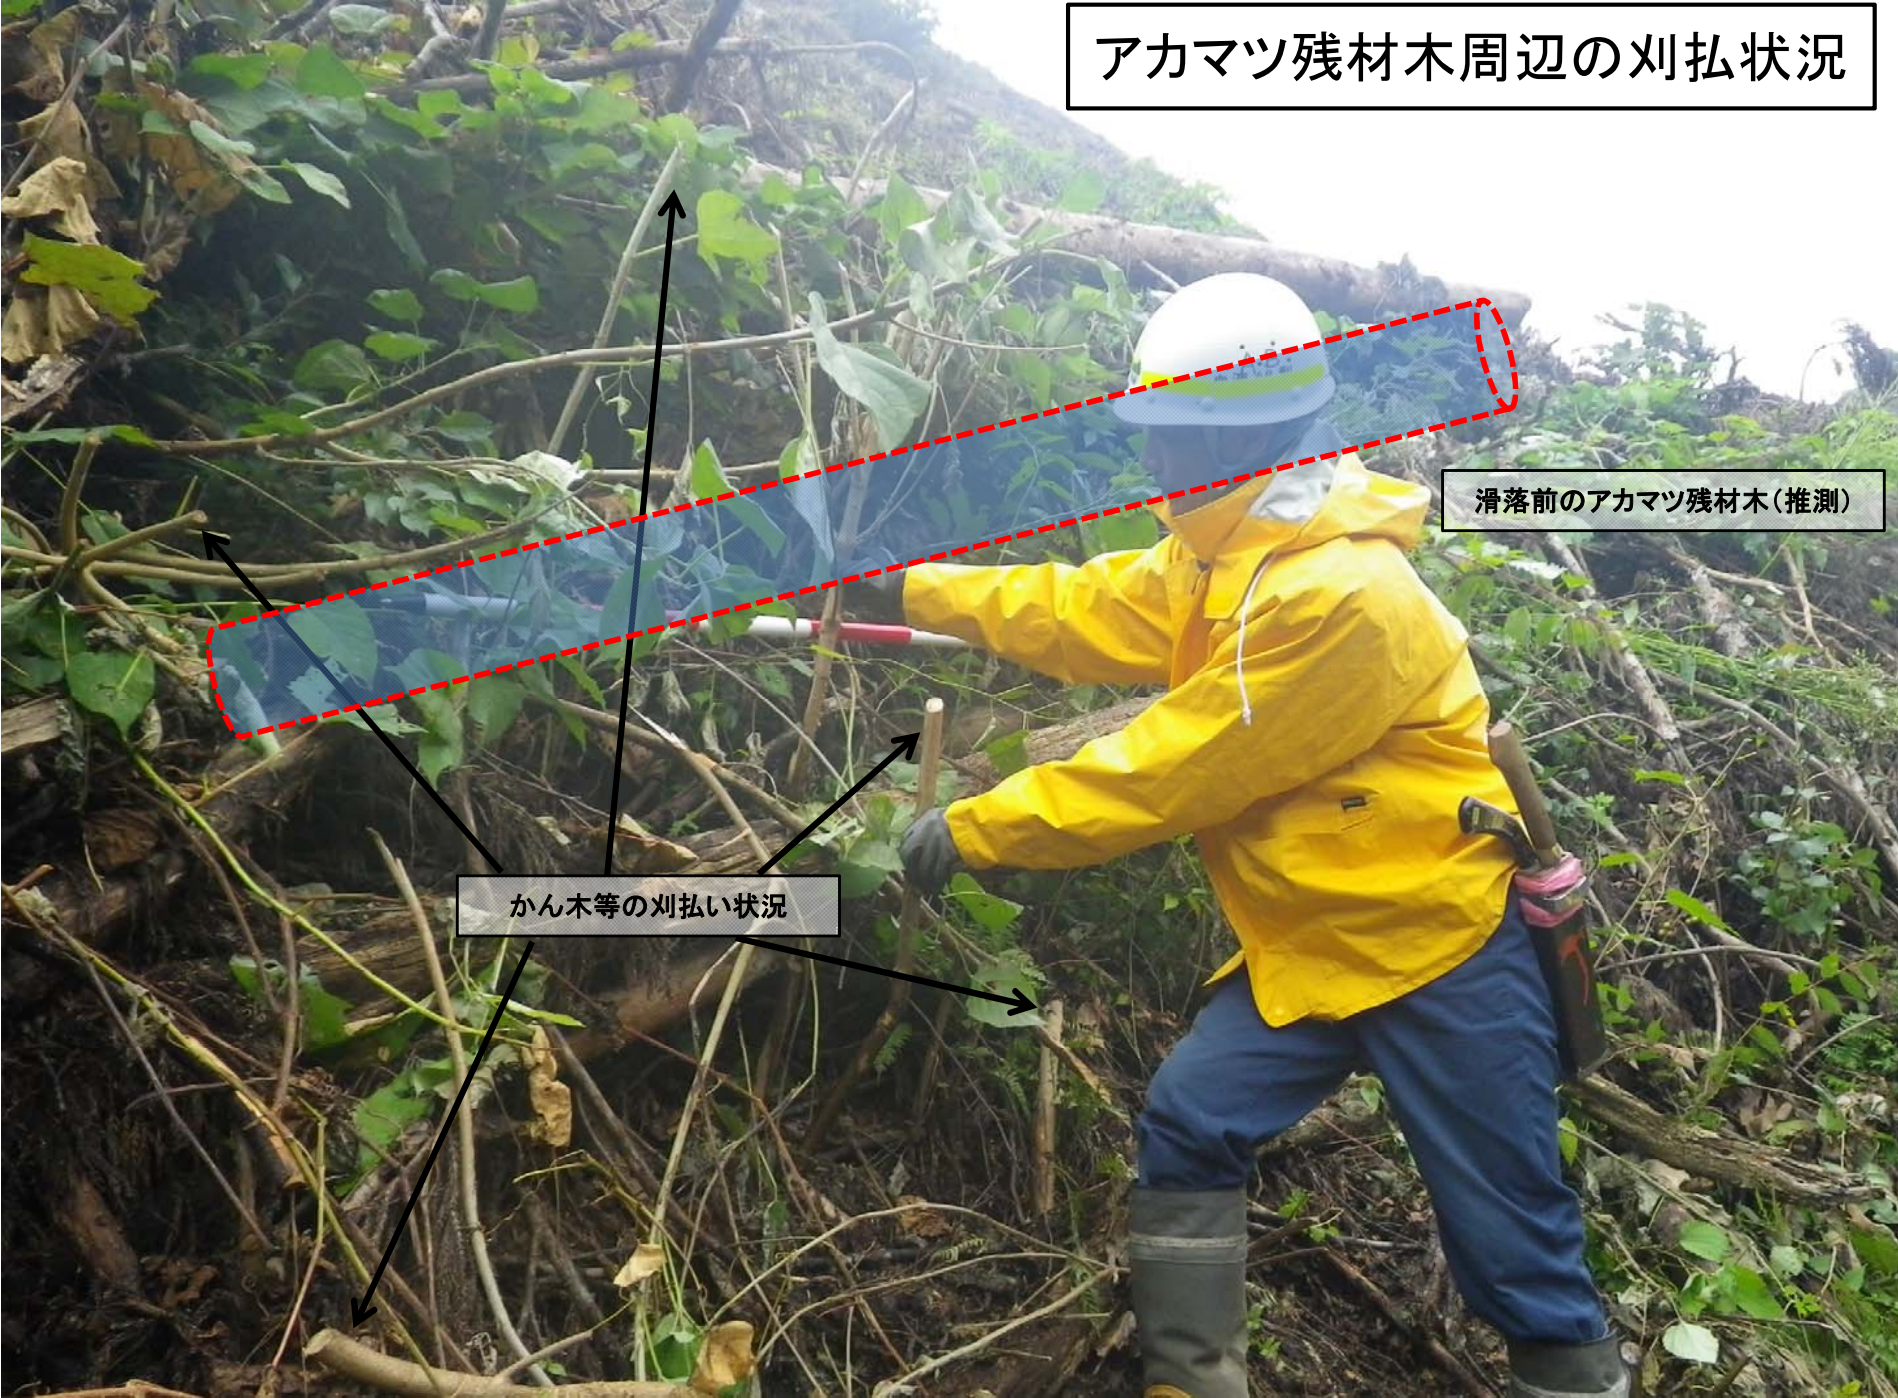
アカマツ残材木周辺の刈払状況

滑落前のアカマツ残材木(推測)

かん木等の刈払い状況
