支笏湖周辺風倒木被害復旧対策検討委員会

報 告 書

平成 1 7 年 3 月

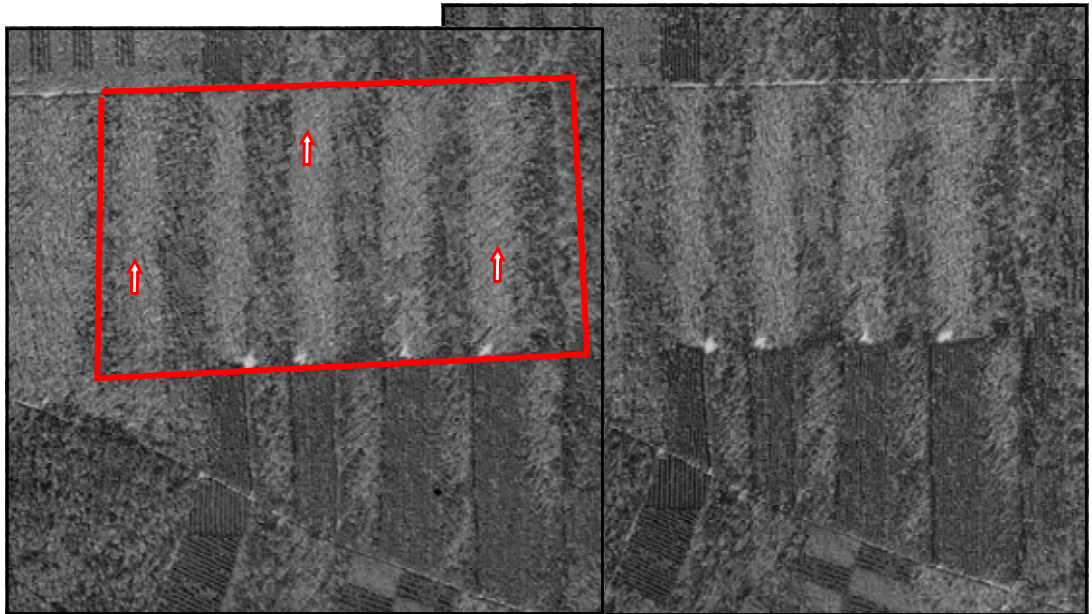
写真4 - 2 被害後航空写真 <風倒方向（赤矢印）は写真下から上方向へ（南南西の風向）>

被害が分散したことは、交互帯状皆伐施業は造林木を気象害から保護するため立案したもの⁴⁾であるが、保護帯と更新帯のそれぞれの植栽時期に大きなタイムラグがあり、これにより保護帯と更新帯の樹木の高低差が生じたことによるものであり、結果的に樹高の高い保護帯が大きな被害を受け、樹高の低い更新帯の被害が軽微であったからである（写真4 - 2）。

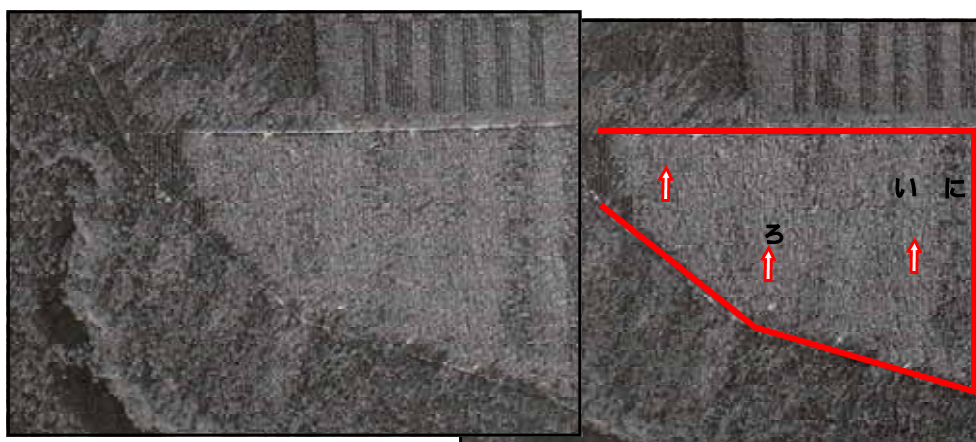
写真4-5 被害後航空写真 <風倒方向（赤矢印）は、写真下から上方向へ（南南西の風向）>

ここはアの5300林班の林相と異なり、保護帯と更新帯の植栽時期の差が7年と近接しており、樹高に大きな高低差が生じておらず、被害前は樹冠層がほぼ均一の一斉林に近い林相であった（写真4-4）。

このため、この人工林は、変則的な交互帯状皆伐施業林となっており、単層状態の人工林における被害と同じ傾向を示している。

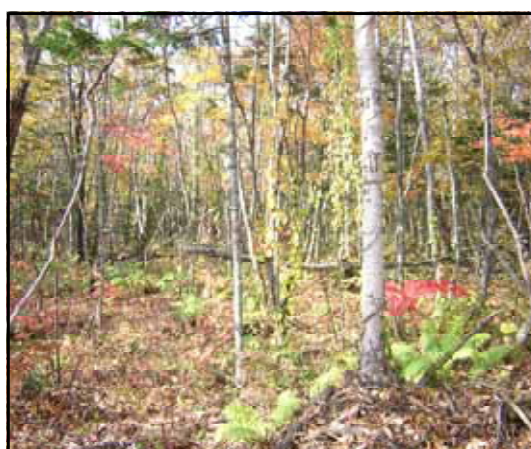
写真4-6 1301い₃林小班的林内

林況は、ミズナラ、イタヤなどの広葉樹が主体の天然林となっており、平均樹高9m、平均胸高直径14cmの上長成長期の若い林分であり、後継樹も比較的多く見られ、樹冠が多層化している。

次に、今回の風害発生状況は、前記ア、イの人工林に比べると被害は軽微であり、他の若齢級の天然林でも被害状況は同様な傾向にある。

このように被害が軽微であったことについては、樹高が低く、風による影響を比較的受けなかったことにあり、これは5300林班の更新帯に被害が少なかったことと共通している。

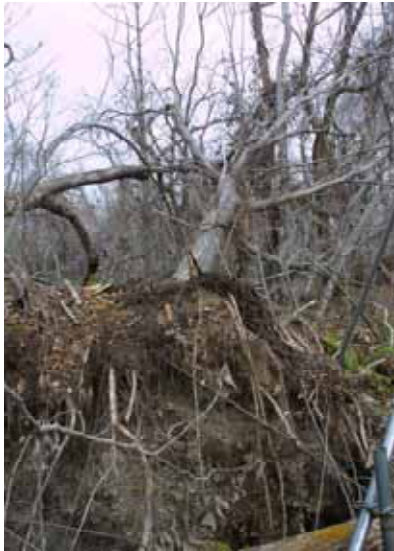
写真4 - 7 204林班の被害状況

被害の発生状況については、ミズナラ、イタヤ、センノキ等の上層木において主に根返りによる被害が発生している。

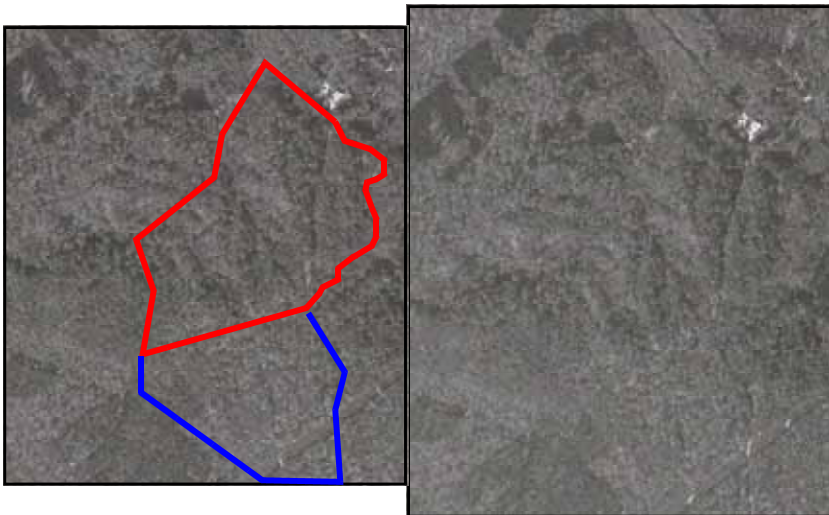
次に、被害の分布状況については、写真4-9のとおり被害が散在しているものの、前述のア、イの人工林のように面的に広がっていないことがわかる。

これは、そもそも天然林が多様な樹種や樹冠層から構成されているため、風の影響を受けやすい上層木に被害が発生した場合であっても、中・下層木は被害から免れ、面的な壊滅状態となることが少なく、被害が分散される傾向にあることによるものである。

写真4 - 9 204林班・207林班の被害後の航空写真（北海道森林管理局撮影C8-18・C8-19の組写真）
・・・赤線：204林班、青線：207林班

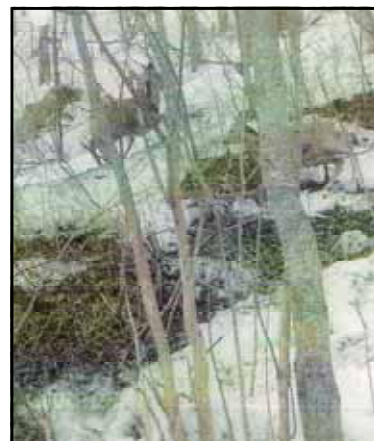
写真5-1 エゾシカと食害木
（支笏湖畔にて撮影）

この地域ではササの植生が極めて少なく、これによる更新障害はほとんど考えられないものの、エゾシカによる食害については、現地の目撃情報及び北海道によるライトセンサス等の情報（付表3参照）から懸念される。

このため、今後も引き続き関係機関との連携により、エゾシカに関する情報収集に努めるとともに、復旧を進める中で被害の状況を確認しながら適切な措置を講ずることが重要である。

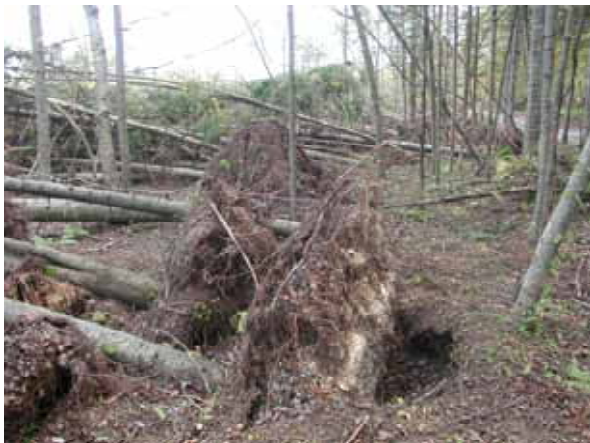
トドマツ人工林の根返り状況

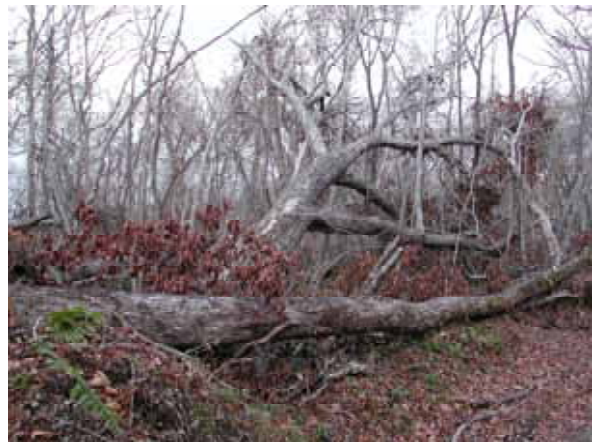
北大研究林の天然林の風倒被害状況

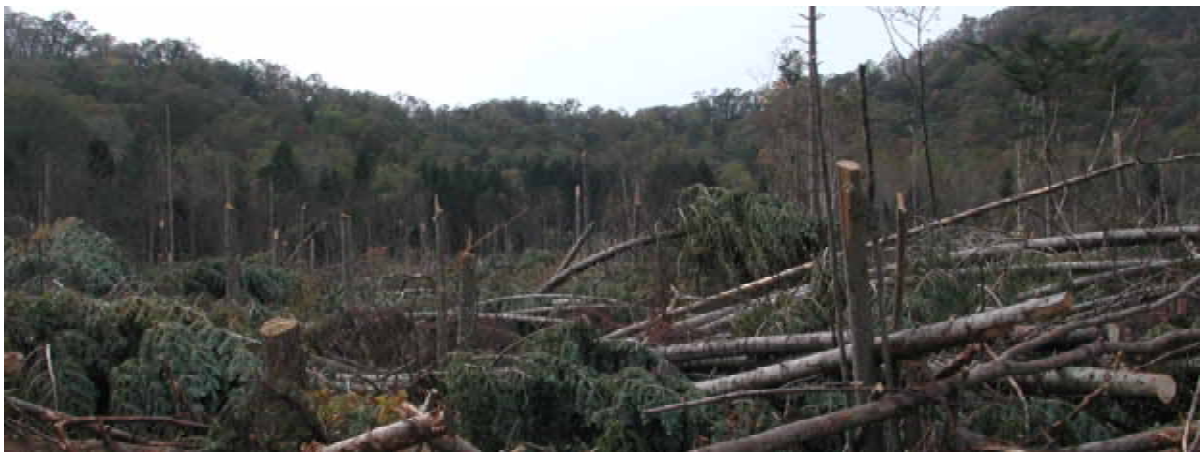
石狩森林管理署 5 2 7 3 林班 (支笏湖畔近くのトドマツ人工林の風倒被害状況)

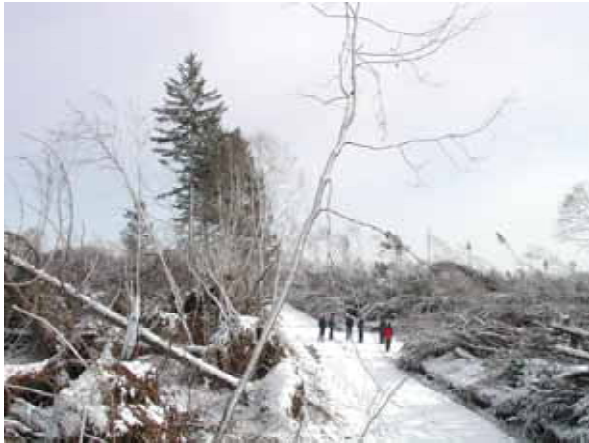
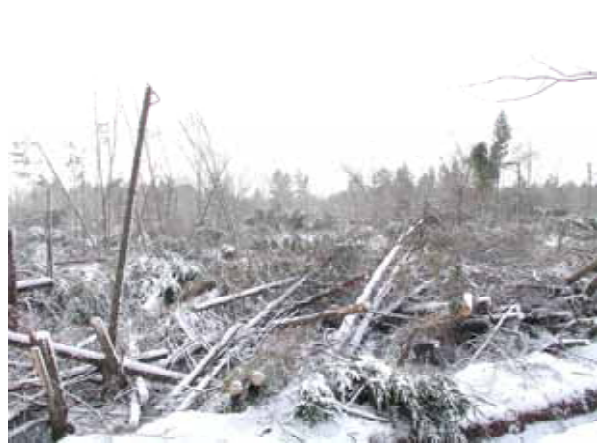
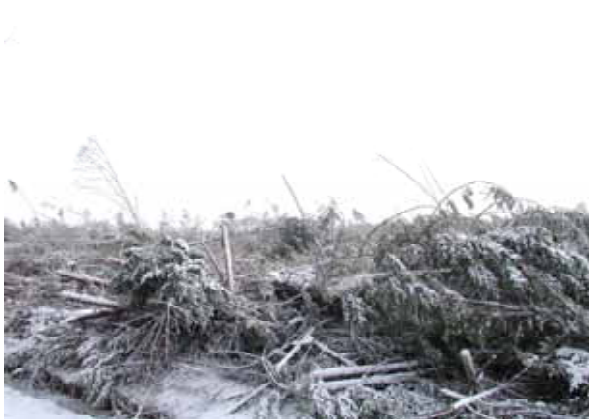
現地検討会場の風倒被害状況
