4 被害箇所の分析

(1) 森林被害の状況からの考察について

(2) 被害箇所の現地調査について

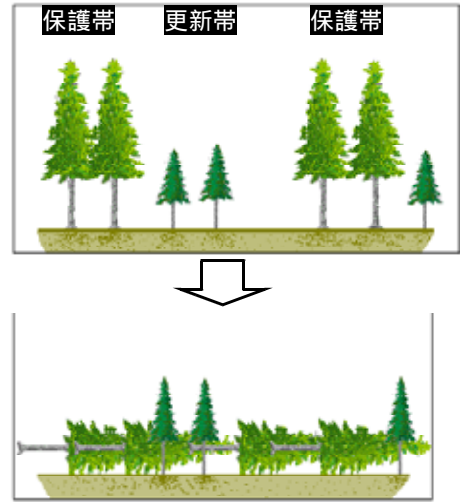
図4-2 5300い・ろ林小班の被害イメージ図

被害状況については、林班全体で見ると、保護帯(参考2の1参照)は大部分が根返りによる被害を受け、更新帯は風害の影響をほとんど受けず、壊滅的な被害に至っていない(写真4-1)。

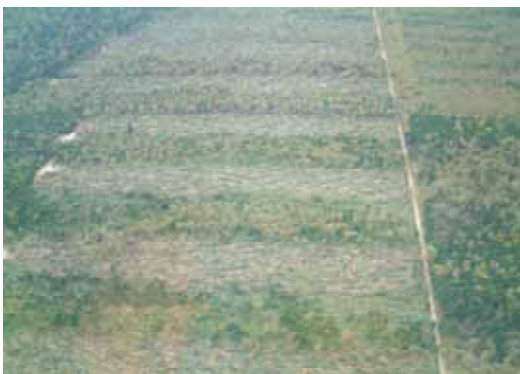
写真4 - 3 5299～5300林班上空写真（北海道庁撮影）

一方、交互帯状皆伐施業林であっても壊滅的な被害は発生しており、アに隣接する5299林班では、保護帯と更新帯がほぼ壊滅状態（ほとんどが根返りによるもの）となっている（写真4 - 3）。

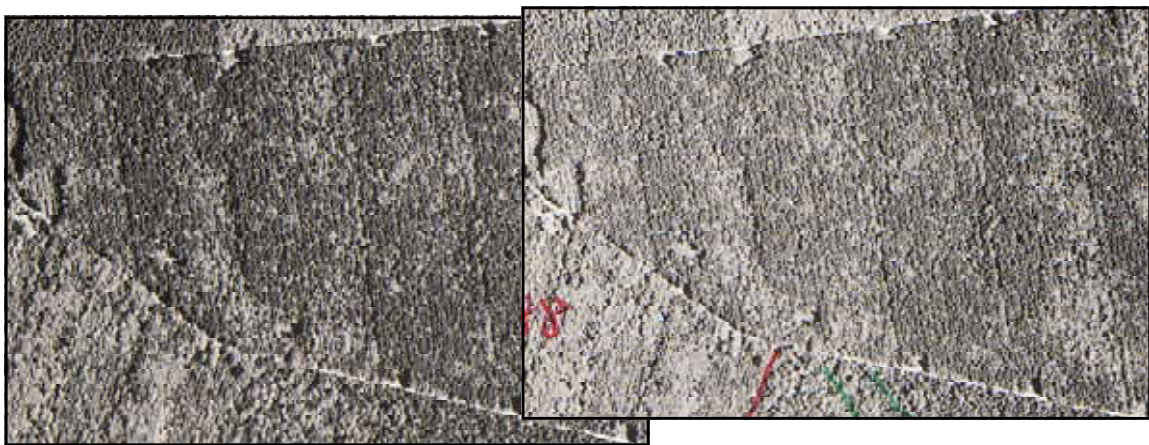
写真4-4 被害前(1999年撮影)の航空写真

ここはアの5300林班の林相と異なり、保護帯と更新帯の植栽時期の差が7年と近接しており、樹高に大きな高低差が生じておらず、被害前は樹冠層がほぼ均一の一斉林に近い林相であった（写真4-4）。

このため、この人工林は、変則的な交互帯状皆伐施業林となっており、単層状態の人工林における被害と同じ傾向を示している。

なお、植栽時期が近接していた理由は、洞爺丸台風による被害発生以降、早急な復旧を目的としていたことによるものである。
