風にまけない森林づくりを目指して

－ 公益的機能が重視される森林での取扱い－

平成17年9月

森林の再生に向けた森林施業検討協議会

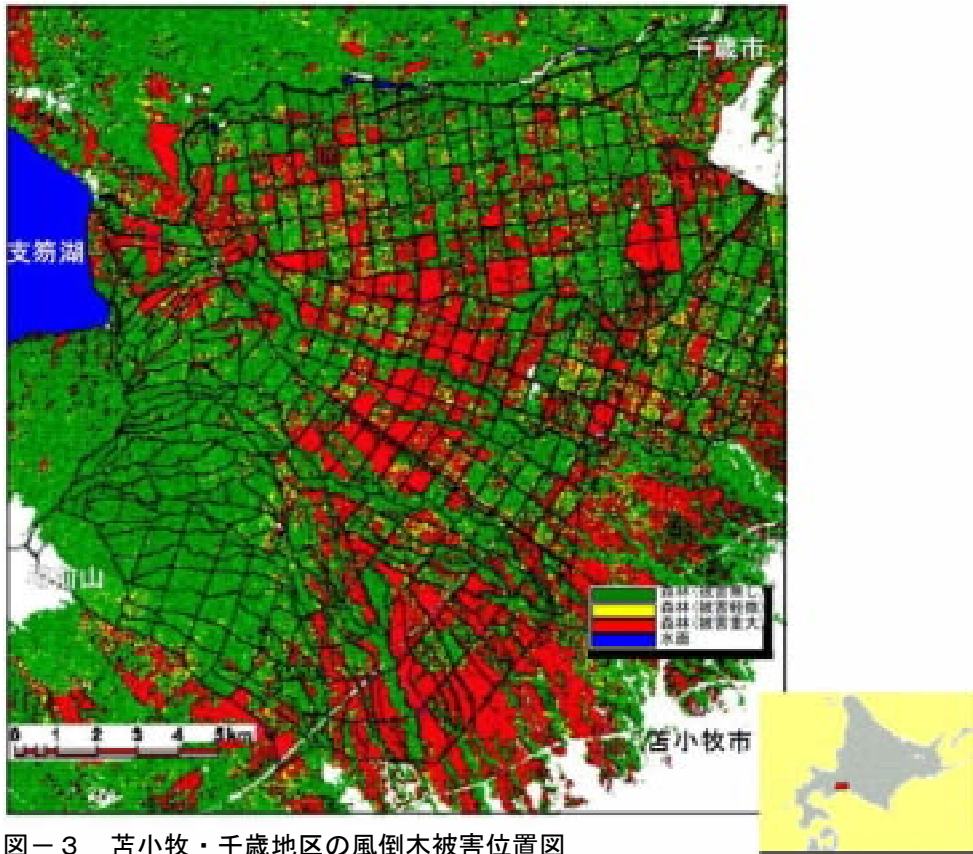
図-3 苫小牧・千歳地区の風倒木被害位置図

台風第18号によるこの地区の被害は、区域面積全体の約40%に及んだ。被害地はほぼ全域に散在しており（図-3）、森林被害の分布と地形との間に明瞭な関係は確認できなかったが、マクロ的に見れば平坦な台地状の地形で、風による被害を受けやすい箇所である。

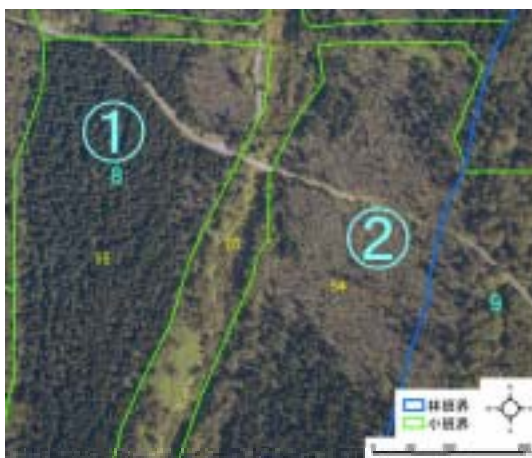
図－7 被害地の空中写真

道有林後志管理区では羊蹄山麓および昆布岳周辺のトドマツ、カラマツ人工林を中心に大規模な風倒木被害が発生した。図－7は平成16年9月11日に撮影した羊蹄山北側の道有林のトドマツ人工林（8林班）のカラー空中写真である。空中写真は森林GISソフトを利用して幾何補正を行い、林小班界と重ねて表示している。図－7の①は、被害を受けなかったトドマツ人工林で、濃い緑色となっている。図－7の②は、数haの規模で根返りが発生した①と同じ林齢のトドマツ人工林（図－8、9）で、褐色になっている。

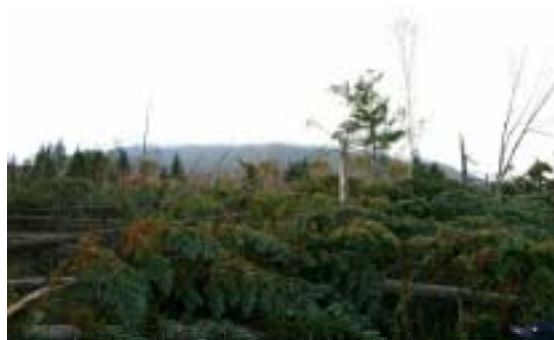
図－8 被害を受けたトドマツ人工林

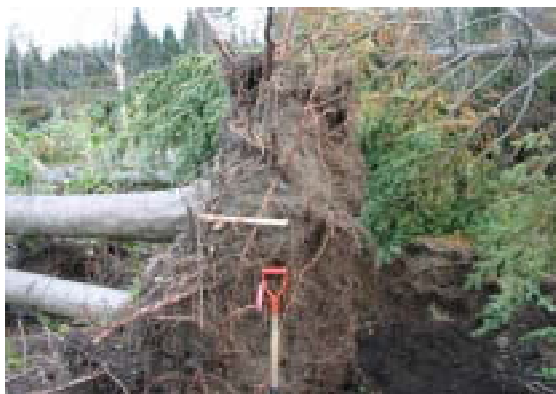
この被害林分において、胸高直径約30cmの倒伏したトドマツの根系を観察したところ、根は深さ50cm付近で水平方向の網目状を呈し、それより深い所には伸長していなかった。トドマツは基本的には深根型であり、とくに土壤に問題のない場合には根系は50cmより深くまで発達することが知られている。したがって、この場所では根の下方方向への伸長を阻む要因があったと推察される。この倒伏木の直近の土壤断面をみると、約50cmの深さまでは暗色の火山灰や小さな火山礫で構成されるが、その直下には未風化の安山岩の岩盤が現れた（図－10）。この付近を含む羊蹄山麓には、山体から押し出された大小の火山放出物が堆積しており、土壤断面に見られた岩盤は、堆積している岩塊の一部と思われる。根返りを主体とする風倒木被害が発生した背景には、このような土壤条件も関与していたと考えられる。

図－9 トドマツの根返り

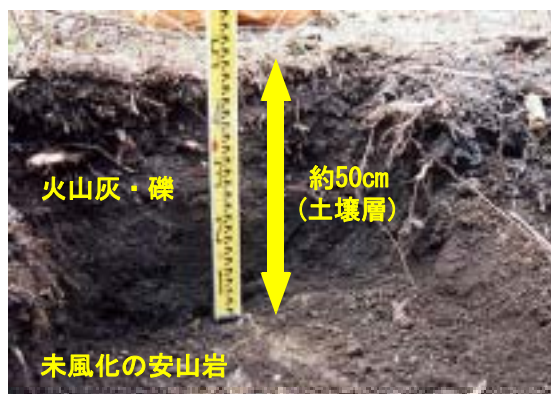
図－10 風倒木被害を受けたトドマツ林の土壤断面

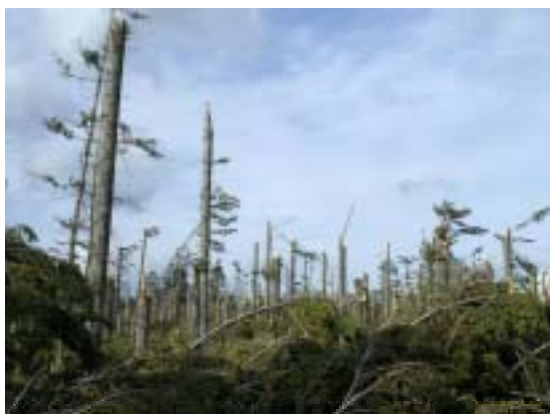
最大瞬間風速51.5m/sの暴風を記録した雄武町にある道有林網走西部管理区では、トドマツ人工林を中心に激しい幹折れ被害が発生した。特に、雄武町川向に位置するトドマツ林分では、猛烈な暴風によってほとんどすべての立木が幹折れし（図-11、12）、この地区だけで60haを超える森林が消失するという深刻な事態となった。被害を受けたトドマツは、林齢43～79年生の壮齢ないし高齢林で、樹高や直径の大きい個体で構成されていた。こうした木は風心高（風圧のかかる中心までの高さ。枝下高+樹冠長のほぼ3分の1。）が高く、樹冠の投影面積も大きいことから、風圧が増大し、大きな曲げモーメントを受け、幹折れに至ったと考えられる。幹折れ部の地上高は3～5mと目測され、一般に樹高の2/10～3/10の位置に幹折れ点が現われることと合致していた（図-13）。被害木の風下側の幹には圧縮により繊維が切断する「もめ」が見られ（図-14）、樹幹内部の損傷が確認された（IV 付録の3参照）。

図-11 トドマツの幹折れ被害

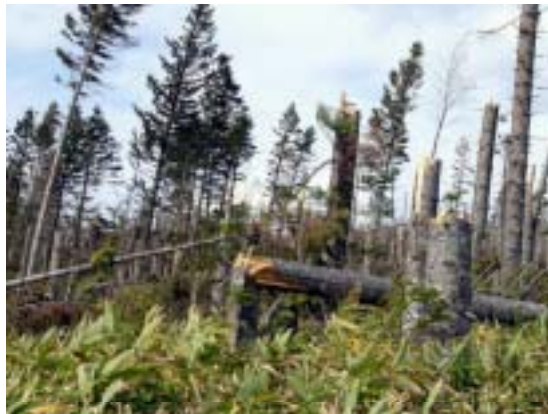
図-12 被害林分の状況

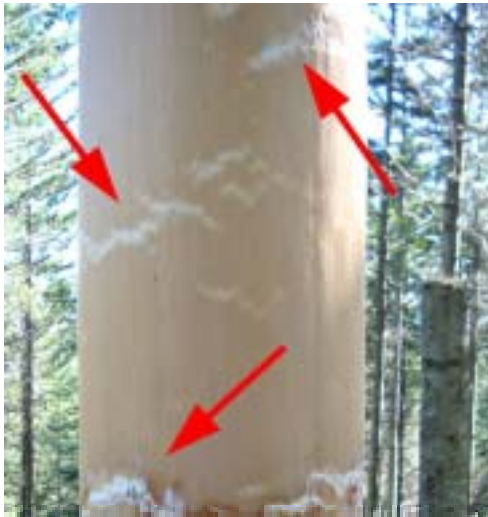
図-14 幹折れ木に見られた「もめ」
(矢印部) ※美唄市光珠内で撮影

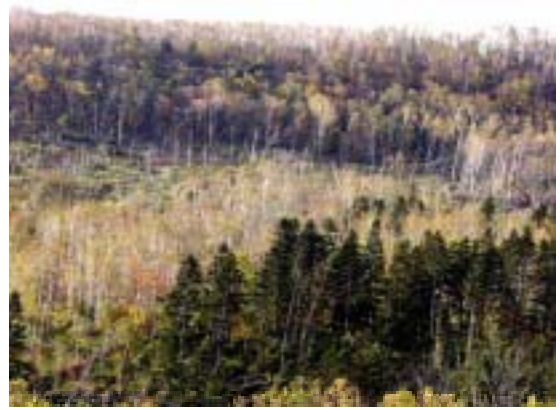
地形的に風が収束する地域や風衝地では、もっとも大きな被害を受けやすいことが指摘されている。被害を受けた雄武町川向のトドマツ林は、尾根部の風衝地にあったということも被害が集中した原因の一つと考えられる。ただし、同じ尾根部でも広葉樹の被害は比較的少なく（図-15）、一般に針葉樹よりも広葉樹の方が風害に強いという状況も観察されている。

図-15 尾根部の広葉樹、手前は幹折れしたトドマツ

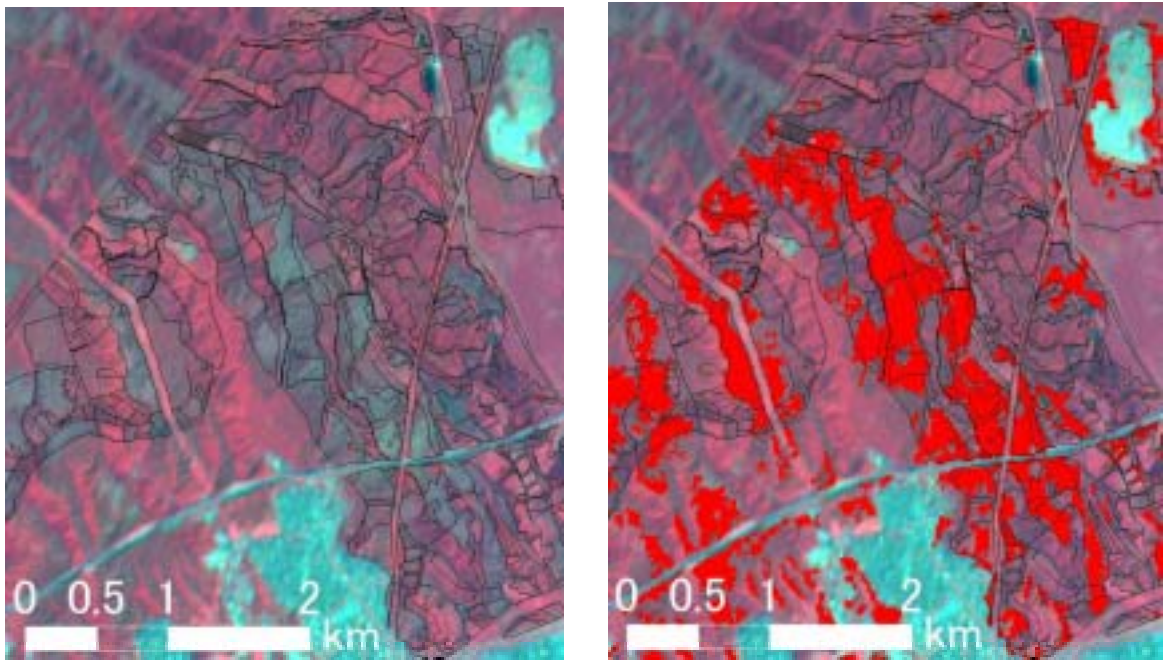
苫小牧の王子木材緑化(株)社有林1,197haの森林被害をリモートセンシング技術(解像度20mの2号画像を使用)によって把握したところ、被害面積は322haであった(図-16)。

図-16 SPOT2画像（解像度20m）で見る苫小牧・王子木材緑化(株)社有林の様子
（黒枠線は社有林の小班）

左の画像：赤～ピンク色が被害を受けていない森林で、灰色が根返りなどを起こした森林を示している。

右の画像：画像処理によって抽出した被害箇所（赤）。左上の国有林は解析から除外している。
