知床世界自然遺産地域内で 改良した河川工作物の評価

平成 25 年 3 月

河川工作物ワーキングチーム

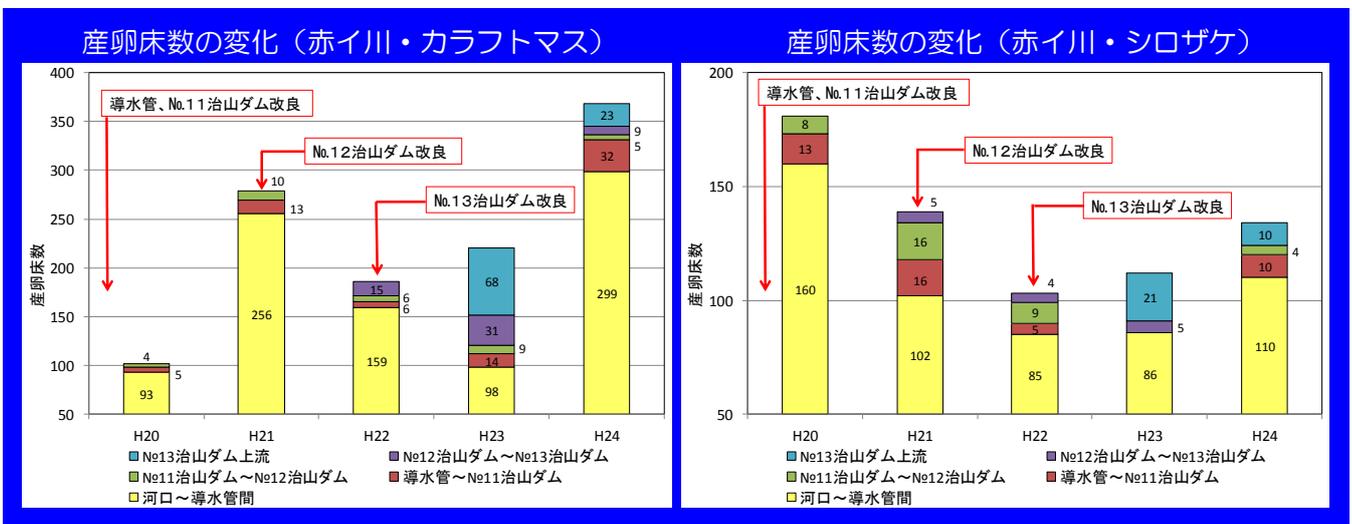
平成 20 年～24 年の 5 年間で、モニタリング調査を実施した。改良後、カラフトマス、シロザケ、サクラマス、オショロコマの遡上が可能となった。なお、イワウベツ川の河口では、さけ・ますふ化場があり、カラフトマス、シロザケの捕獲を行っているが、一時的に捕獲口を開放して一部を上流へ遡上させている。

改良後、カラフトマス、シロザケ、サクラマス、オショロコマの遡上が可能となっている。また低コストで改良し、かつ改良後は自然状態に見えるくらいで、とても上手く改良を実施したことは高く評価することができる。

本川の河床低下が、改良した導水管下流の河床高に影響を与える可能性があるため、モニタリングを行いつつ必要な管理を行っていくべきである。

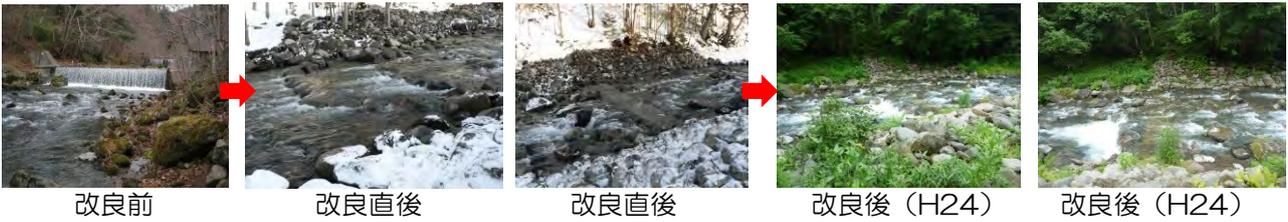
放水路部分を約 1.2m切り下げた。下流側は玉石をワイヤー・ボルトで連結し、下流に向かってアーチ型に配置したスロープとし、落差を解消した。

問題としては、下流側は玉石をワイヤー、ボルトで連結しているが、ボルトが抜けたり、ワイヤー連結が外れたりする箇所も認められ、落差の発生が懸念されている。そもそもワイヤーやボルトで固定することが妥当であったかどうか疑問である。河床礫は、動きながら最も安定した構造に落ち着く。ワイヤーでそうした仕組みを規制することは、局所的に砂礫の交換が起きず、かえって部分的に不自然な河床状態を引き起こすと考えられる。また、下流に向かってアーチ構造を組むことは間違いであり、上流に向かってアーチ構造を組み、流水の力を受けるべきであった。こうした河床状況は、産卵環境にも適しておらず、ダム下流のワイヤーによる固定区間では産卵床は認められなかった。ダム下流に深い淵ができて反転流が生じ、瀬に小砂利が溜まるような構造も検討すべきであった。

玉石のワイヤー連結は施工数年の内に動いて乱れており、まとめて流下する際は処理の障害にもなるので、今後はこのようなケースでは採用すべきではない。なお、堤体の下流面に付いているワイヤー連結玉石が落ちると落差が発生して、魚類が遡上し難くなるので、その際は再改良が必要となる。

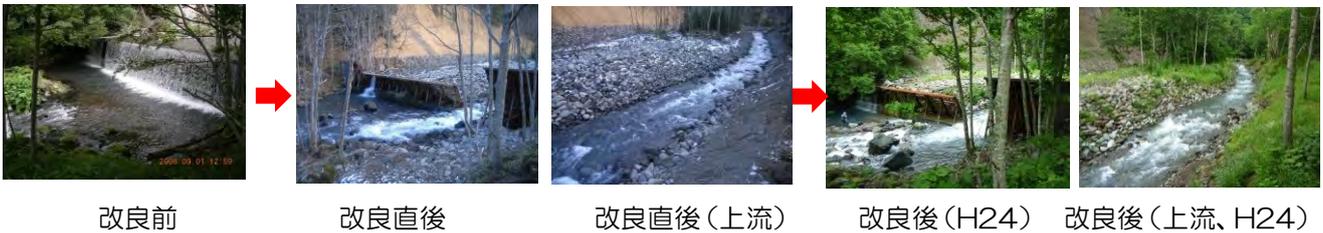
スクリーン式ダムのため、水が渦を巻くのをある程度吸収できるという見解からスリット化の改良を選択した。左岸寄りの鋼製スクリーン部分を 4m幅でスリット化した。コンクリート基礎部の落差を解消するため下流部に玉石連活による斜路を設けた。上流側は掘込み流路とし法面に玉石の配置 (捨石工) を行なった。

問題として、スリット背面の堆砂域に玉石配置による掘込み流路を作ったことで、流速が速くなり、小砂利が溜まりづらくなり、サケ科魚類の産卵環境として適さなくなった。また、スリット背面を掘込み流路で狭めたことにより、増水時のスリットによる堰上げ効果がなくなった。この 2 点は大きな反省点として上げられる。

- (1) 改良実施時に委員会より、当初から上流を固めないよう要望があったが、直ぐに掘込み流路が実施されてしまった。これは堆砂域右岸側に大きな崩壊地があったこと、さらに堆積土砂や堆砂面上に成長した樹木があり、それらの流出をおそれたためと考えられる。スリット開口部が開いた一定期間は、洪水とともに土砂が流出し、低水時の流路は元河床勾配に近づく。その際、堆砂土砂のうち、元河道の主たる構成材料とならない砂や小礫成分は流出するのが一般的であり、結果として滞筋はスリット部に向かって形成される。堆砂面の流路固定を人為的に行うのではなく、モニタリングの結果を確認しつつ、防災上必要とあれば工事を実施すべきであった。この反省点を今後の改良に生かしていくべきである。
- (2) ダムによって出来た堆砂域で成長した樹木の処理については今後の課題として残っている。
- (3) スリット幅はNo.12 ダムでは4mで、直上流にあるNo.13 ダムではスリット幅が10mであり、整合性がなく、説明が難しい状況となっている。堰上げ効果を確保しつつ、どのようにスリット幅を決めていくか、治山事業として今後検討しておく必要がある。
- (4) ダム堆砂域は、流路固定により流速が速く、魚類の移動は可能であるが、産卵環境としては適しておらず、今後の更なる検討が必要である。

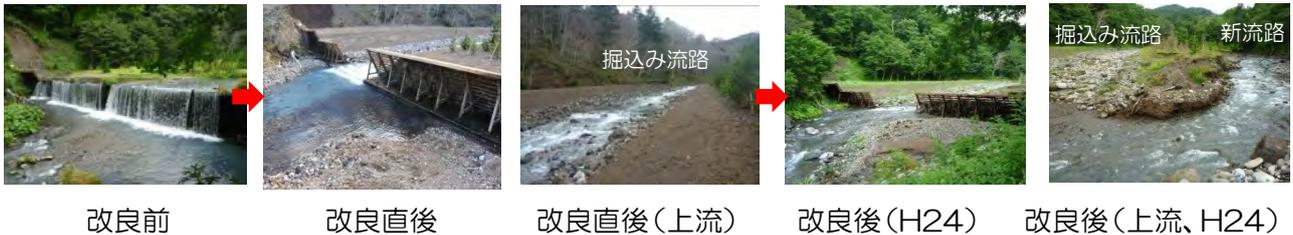
鋼製スクリーン部分を 10m幅でスリット化した。上流側は掘込み流路とし、3 基の玉石連結帯工と法面に玉石を配置した。上流堆砂域で工事支障木となったトドマツは掘込み流路脇の整形面（平坦）に移植した。

問題としては、スリット背面の堆砂域に玉石配置による掘込み流路ならびに帯工を施工したことが反省点として上げられる。なお、スリット化により河床勾配が急になったため、元々の河床材料ではないダム堆砂域の砂や小礫成分は留めておくことが困難であるとの判断から、平成 22 年 12 月の増水後、細粒土砂を自然流下させることについて、下流域のさけ・ますふ化場と協議した結果、自由な流路変動と土砂移動に任せることとなり現在に至っている。

堆砂面に生育していたトドマツは砂礫が頻繁に動く場所に定着する樹種ではなく、ダム堆砂面という人工的な安定地形面に侵入定着したと考えられる。今回、ダム堆砂面の流路固定のため、掘削工事が行われ、その際、これらトドマツを造園的な手法で移植した。その後、洪水攪乱によって多くの移植個体が倒壊・流出しており、こうした移植は無駄であり、世界自然遺産の修復事業としては適当ではなかったと考えられる。

No.12 ダムと同様、堆砂面に直線的な固定流路を造成したことは適当ではなかった。結局、現在の滞筋は、この流路ではなく、左岸側を流れており、人為的に固定することが無意味であったことが明らかになった。

No.12 ダムと較べても、このダムの堆砂礫は細かく、本来イワウベツ川の河床を構成する礫とは大きく異なっていた。スリット化による細粒土砂の流出を防ぐことは無理であり、むしろ下流や沿岸域の生息場形成に必要な砂礫を供給する意味からも、流下させるべきである。なお上流域を自由な流水の動きに任せている現在、ダム堆砂域にある樹木が流木化しつつある状況にある。流木がスリット部を閉塞し災害が予想される場合には迅速に処理することが必要である。

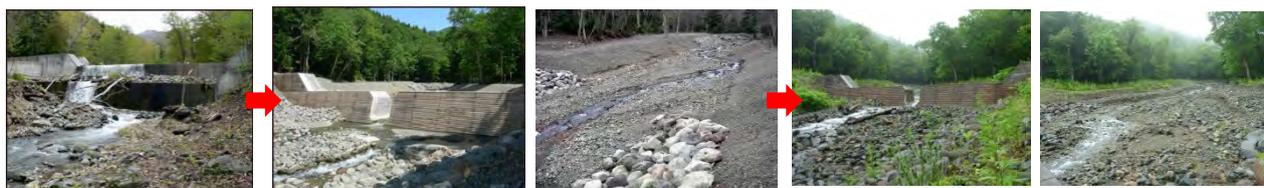
本堤を 2m 幅でスリット化した。副堤は深さ 20cm の滞筋を 1 箇所入れた。下流側は副堤の落差を解消するためにコンクリートブロックによる帯工を 3 基設置し河床に玉石を敷いたスロープとした。上流側は 10 基の玉石連結帯工を設置し、河道整形を行なった。

問題としては、下流は河床全面に大規模な玉石式スロープを設置したことで、産卵環境が損なわれたことである。また上流も河道整形を行ったことである。改良に関して落差をどう解消するか主眼が置かれ、水を滞留させる、砂礫を滞留させるという視点がなかった。上下流の取り扱いでは、こうした配慮に欠けた工事が行われたことが大きな反省点として上げられる。

- (1) このダムの上流、下流で実施された大規模な河道整形には、大きな予算がかかる。しかし、ほとんどの場合、好ましくない結果を招いており、砂礫変動が著しい知床のような溪流で、ダム改良に付随して行った河道や流路固定を目的とした工事は機能しないと考えられる。
- (2) 現状のスリット幅は、2m ときわめて狭い。本当にこれでよいのかどうか、モニタリング結果に基づく再評価が必要である。
- (3) 元々カラフトマスはピリカベツ川合流点まで遡上していなかったもので、ダム改良の効果を評価する対象とするのは難しく、ピリカベツ川の遡上に関してはサクラマス、オショロコマをベースに評価していくべきである。

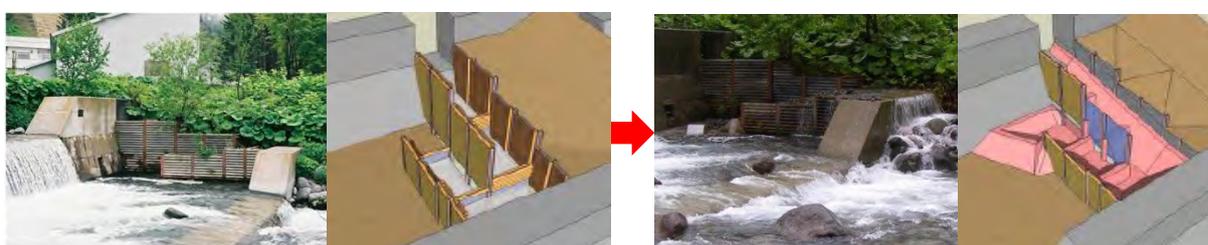
当初、委員会よりダム中央で上流に引き込むタイプの魚道が提案されたが、ダム機能の維持と施工経費の観点から、セカンドベストとして既設魚道の改良を選択した。改良は、①入口を見つけ易いように魚道流出口を扇型に改良、②越流水深の確保・隔壁ナップの解消・隔壁落差の解消・魚道内の排砂促進のため、隔壁を台形型にする改良、側壁に勾配を付す改良を実施した。さらに平成 22 年に導流壁を嵩上げする改良工事を実施した。

改良前は、ダムから落ちる水と魚道入口から出る水の位置が別々で、プールが二つできており、かつ魚道流出口部分のプールが小さくて魚が魚道流出口を見つけにくかったが、改良後はそれが一体化して大きなプールとなり改善された。特に魚道流出口の形を平面的に斜めにしたことでその効果を高めている。ダム堤体越流部の下流側に隔壁を設けて、堤体越流部をプールにして魚が泳ぎきれるようにしている。

現在のところ問題はないが、魚道流入口の閉塞の懸念は残るので、今後もモニタリングが必要である。

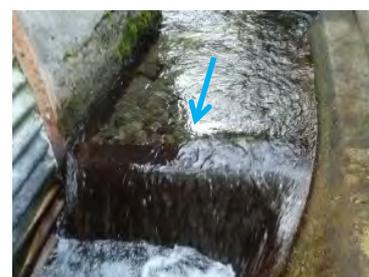
この最後の部分にプールがないと流れが浅く流速が速くなり、押し戻されて通過しにくくなるため、この隔壁構造は良い評価ができる。

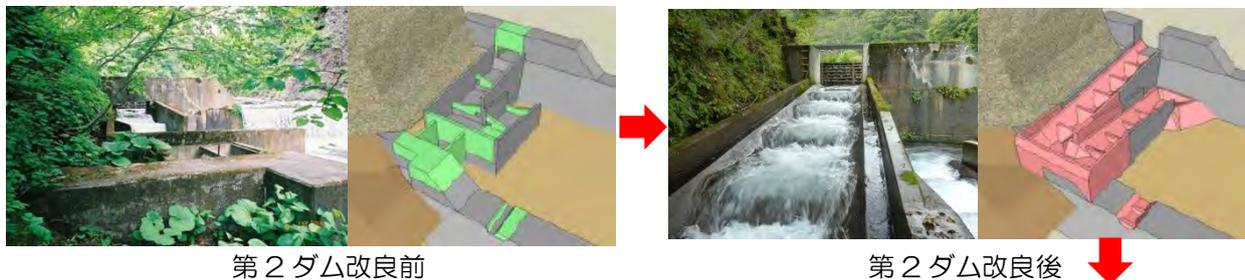
ダム機能の維持と施工費の観点から、既設魚道工の改良を選択した。改良は、①入口を見つけ易いように魚道流出口を扇型に改良、②越流水深の確保・隔壁ナップの解消・隔壁落差の解消・魚道内の排砂促進のため、隔壁を台形型にする改良、側壁に勾配を付す改良、③副ダム右岸側の一部切り下げを実施した。同時に下流左岸では、仮設道路の保護と濁水防止の目的で護岸（フトン箆）を実施した。また、本堤と副堤の間に根固めとして設置されていたコンクリートブロックの一部が河川下流に流出・散在していたことから護岸に沿って並べる形で整理した。さらに平成 22 年に、下流の産卵環境改善のため副ダム左岸部を切り下げる改良工事を実施した。

改良前は、サクラマスは溯れたが、カラフトマスは魚道で渋滞していた、シロザケは魚道を溯れなかった、オシロコマはダム下で滞留していた、という状況だったが、改良後は 4 種全てが溯れるようになった。サシルイ川第 1 ダムと同様にダム堤体越流部の下流側に隔壁を設けており、この隔壁構造は良い評価ができる。

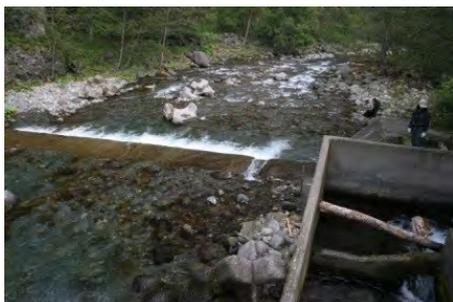
第2ダム下流の状況（改良前）

問題として、下流右岸部に護岸設置及び下流兩岸にコンクリートブロック置いたことにより、以前は産卵床として使用されていた区域が消失したこと、川幅を狭めたため河床低下を起こしていることが上げられる。

この河川でも河道整形（第2ダム下流の護岸設置とコンクリートブロック配置）が川幅を狭め、産卵環境として適さない状況を造り出しているため、さらなる検討が必要である。

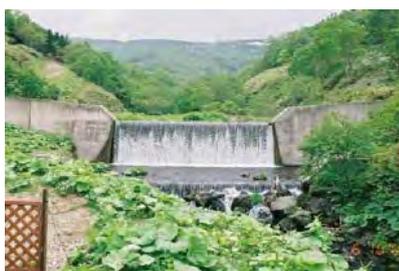
第 1 ダム改良前

チエンベツ川には北海道管理のダムが 2 基存在している。この内、下流から 1 基目の第 1 ダムは、サケ科魚類にとって【遡上困難】と評価された。上流にはサケ科魚類の産卵・生息環境が存在することから、河口部の保全対象（住宅、道々、漁港）の安全に十分配慮した上で、必要な対策を検討することが適当と評価された。

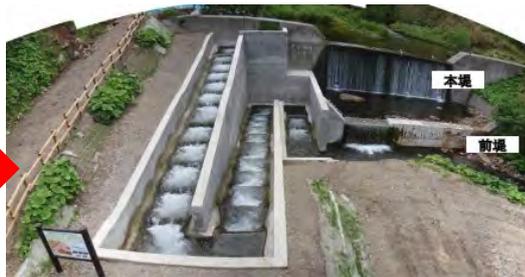
第 1 ダム改良後

問題として、魚道流入口はダム堤体越流部が水平でサシルイ川の魚道のように隔壁がなく、サシルイ川での良い事例がチエンベツ川では取り入れられていない点が上げられる。隔壁ができるようにダム堤体越流部上端を一部切り欠くなどで対応が可能である。

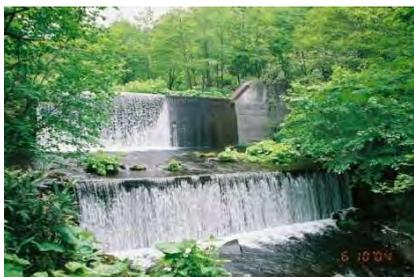
第 2 ダム改良前

チエンベツ川には北海道管理のダムが 2 基存在している。この内、下流から 2 基目の第 2 ダムは、サケ科魚類にとって【遡上困難】と評価された。上流にはサケ科魚類の産卵・生息環境が存在することから、河口部の保全対象（住宅、道々、漁港）の安全に十分配慮した上で、必要な対策を検討することが適当と評価された。

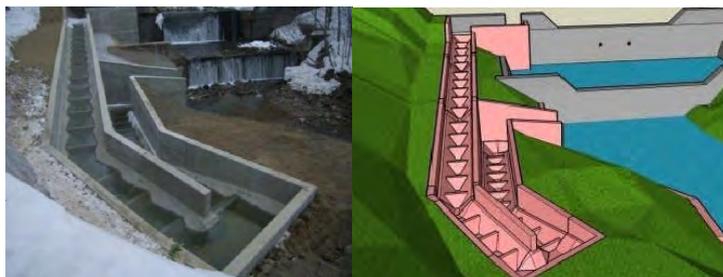
第 2 ダム改良後

問題として、魚道流入口はダム堤体越流部が水平でサシルイ川の魚道のように隔壁がなく、サシルイ川での良い事例がチエンベツ川では取り入れられていない点が上げられる。隔壁ができるようにダム堤体越流部上端を一部切り欠くなどで対応が可能である。また、改良時に副ダム下流右岸側での護岸（フトン籠）設置、副ダム下の巨石置きにより川幅が狭められており、淵ができて小砂利が溜まり易くする工夫が足りなかった。

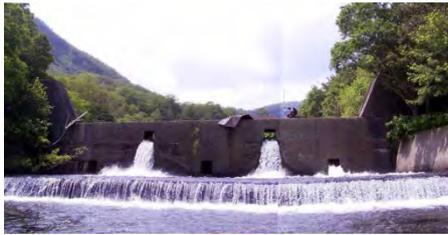
洪水時の堰上げによる土砂調節機能を検討し、本堤に 3 つのスリットを入れる構造とした。下流部は全面魚道を兼ねる隔壁付きの水叩を設置する構造とした。

問題として、下流部の水叩の隔壁は部分的に下げて流路としているが、土砂が流れる川で流路を維持・固定しようとするのは困難と考えられ、現在の流路は閉塞される可能性が高い。土砂がどこかに溜まってある河道幅に落ち着くことを前提とすべきである。また、スリット開口部が 3 つあるが、上流の河道幅から判断して 3 つのスリット全てに水が流れるとは考え難く、土砂がどこかに溜まって、ある河道幅が形成されると予想される。

改良したNo.19 砂防ダム上下流ではカラフトマス、シロザケ、サクラマス、オショロコマが遡上し産卵しているが、河床には大きな石が多くて小砂利は少なく、産卵床に適した環境は少ない状況であり、河床に小砂利が溜まっていくことが望まれる。

なお、下流の床固工区間では春先の融雪出水によりブロックの一部が流出して魚道流出口に落差が生じ、魚道が機能しなくなっている箇所があり、改修が必要となっている。
