9 河川工作物ワーキンググループ

河川工作物ワーキンググループは、「河川工作物の改良を検討するに当り必要となる、河川工作物の河川環境、防災面等からの検討を含めたサケ科魚類に与える影響評価、及びその結果に基づく助言を得ること」を目的として、知床世界自然遺産地域科学委員会に設置するものである。

ア 河川工作物リスト

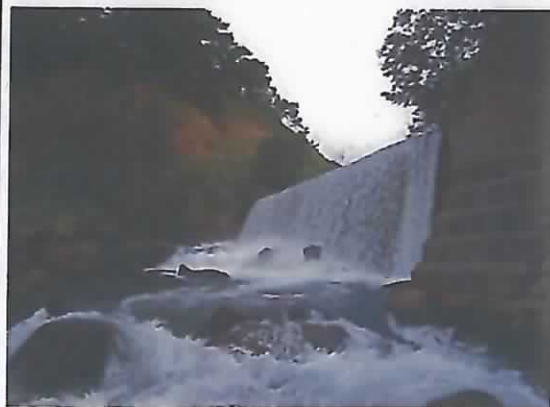
河川名：	羅白川	設置者：	森林管理局	位置：	N44° 01' 533" E145° 09' 316"
No：	4	設置年度：	1962年(S37)	工種：	谷止工
堤長(m)：	31.0	堤高(m)：	4.5	落差(m)：	3.60
ゲール状況(水深・幅×長さ(m))：			0.6 ・ 10.0×4.0		
				調査年月日：	H18, 7, 7

下流より望む。

- ・No.19 はいじることは可能かもしれないが、No.4、5をいじると上の土砂は確実に動くと思う。その上の羅臼町のNo1、砂防のNo20はまず無理というのが、防災上の観点からの意見である。
- ・土砂の流出が予測できるのであれば、最初に土砂を取り除くと云うのが一つの解決策と考えている。現状で溜まっているままで切るというのは良くない。

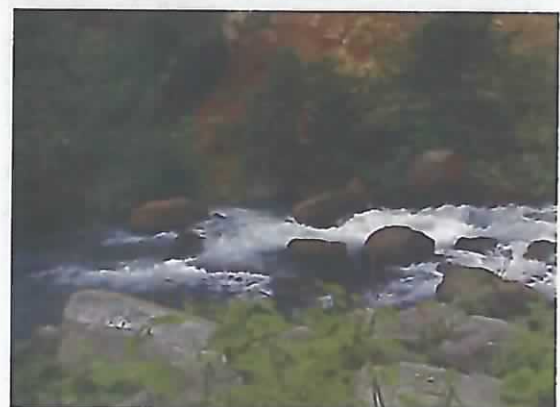
上流の土砂堆砂状況。

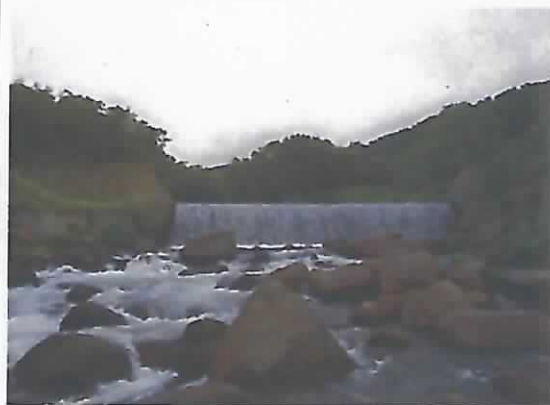
河川名：	羅白川	設置者：	森林管理局	位置：	N44° 01' 544" E145° 09' 289"
No：	5	設置年度：	1966年(S41)	工種：	床固工
堤長(m)：	69.0	堤高(m)：	4.5	落差(m)：	3.17
ゲール状況(水深・幅×長さ(m))：			1.3 ・ 20.0×6.0		
				調査年月日：	H18, 7, 7

下流より望む。

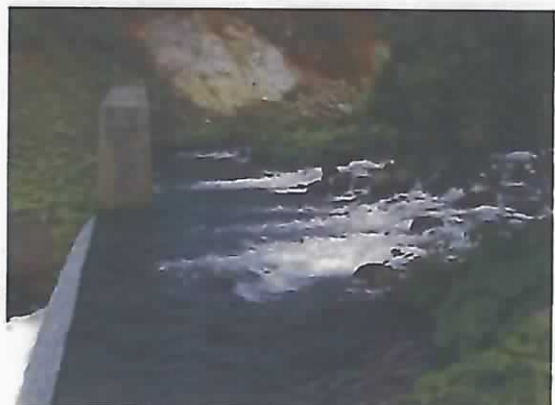
上流の土砂堆砂状況。

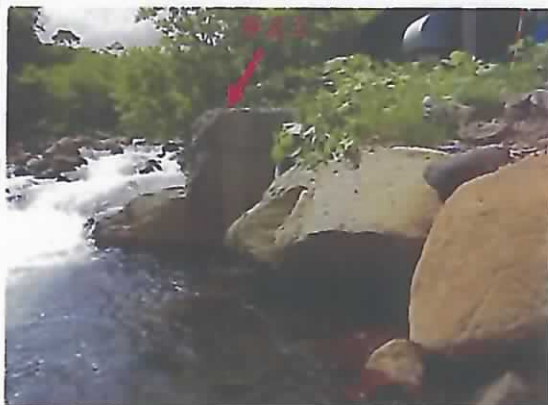
河川名：	羅白川	設置者：	森林管理局	位置：	N44° 01' 544" E145° 09' 239"
No：	6 (破損)	設置年度：	1963年(S38)	工種：	谷止工
堤長(m)：	47.0	堤高(m)：	5.0	落差(m)：	0
ゲール状況(水深・幅×長さ(m))：			ゲールなし		
				調査年月日：	H18, 7, 7

下流より望む。本体が破損して落差なしとなっている。

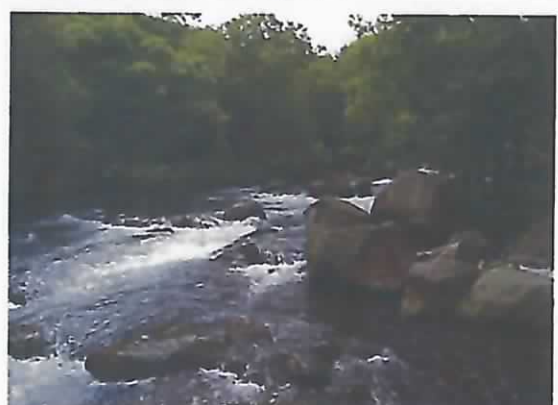
上流の状況。

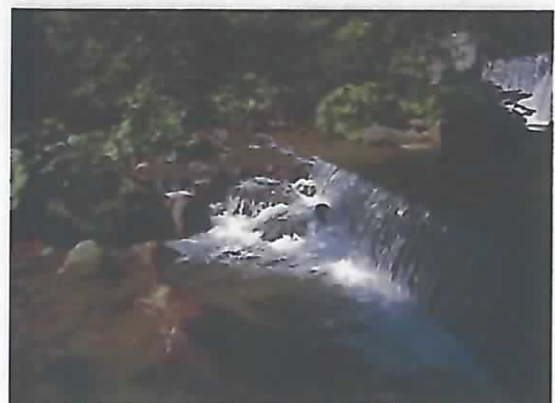
上・下流の状況。堆積土砂により下流から遡上可能である。

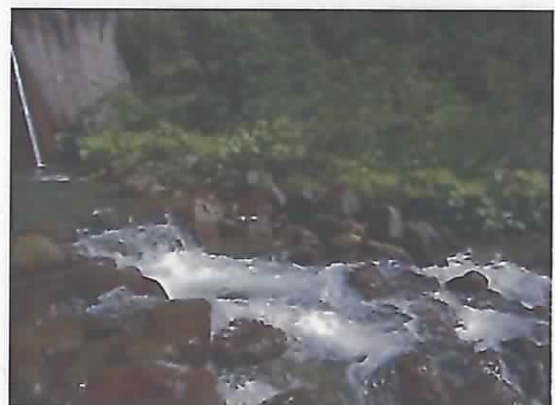
上流の土砂堆砂状況。

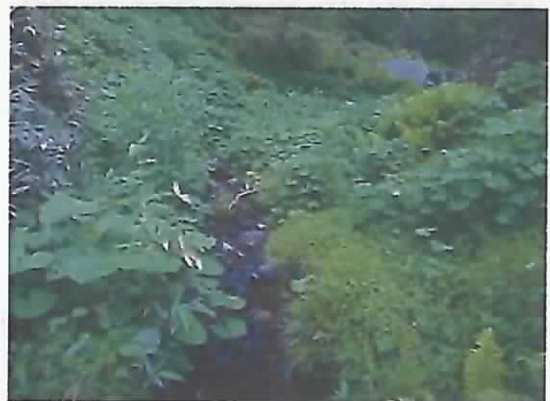
上流の土砂堆砂状況。

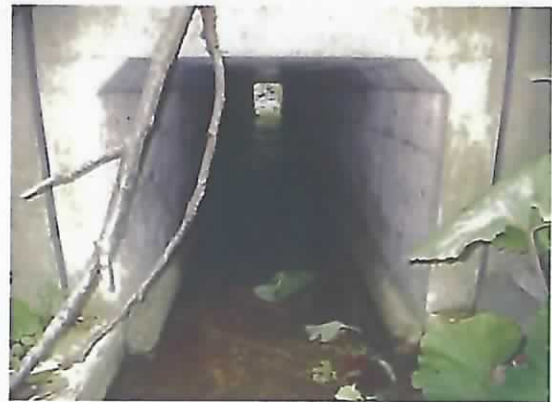
ボックスカルバート内の状況。

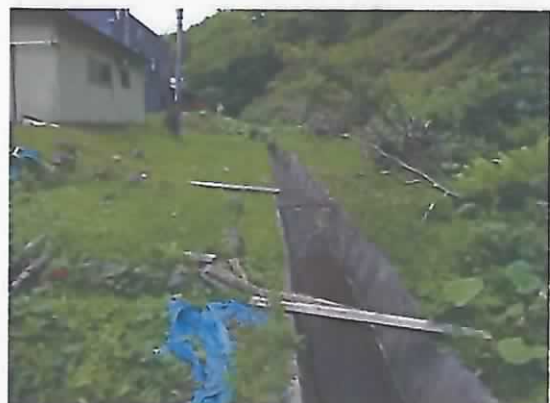
水路工の状況。V型トラフ600mm使用。

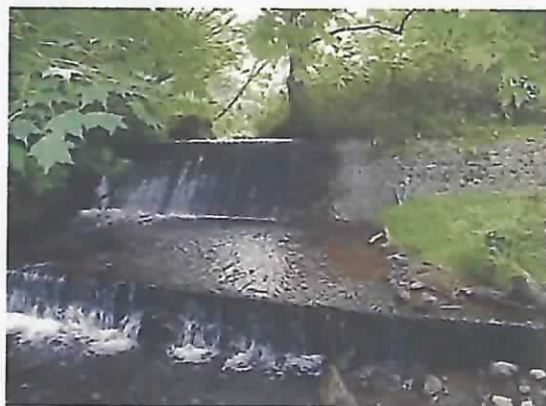
河川名：	羅白川支流 発電所川	設置者：	羅白町	位置：	N44° 02' 005" E145° 09' 335"
No：	追4	設置年度：		工種：	取水堰
堤長(m)：		堤高(m)：		落差(m)：	0.70(下)1.34(上)
ゲ-#状況 (水深・幅×長さ(m))：				0.36(下)0.15(上)・4.0×3.0(下)	
				調査年月日：	
				H18, 7, 7

下流より望む。落差が2段式となっている。

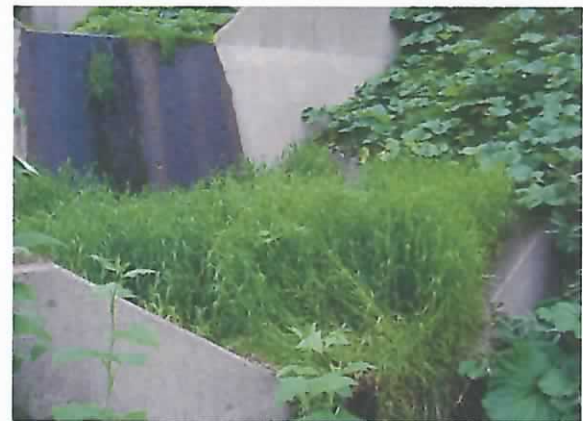
上流のコンクリート叩の状況。土砂が溜り草が生えている。

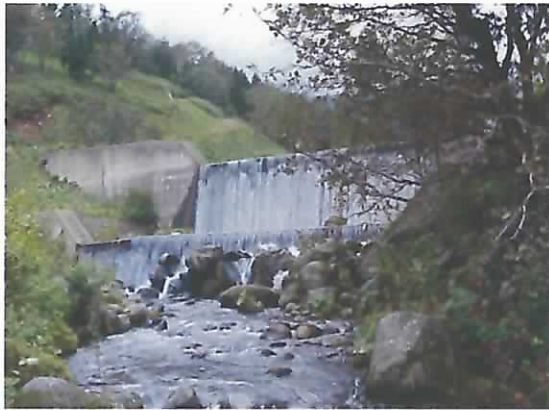
河川名 :	チエンベツ川	設置者 :	北海道 (治山)	位置 :	N44° 06' 1.1" E145° 14' 31.9"
No :	1	設置年度 :	1987年	工種 :	NO.1谷止工
堤長(m) :	50.5	堤高(m) :	6.0	本堤落差 : 4.1	前堤落差 : 2.2
本堤ゲル (水深・幅×長さ) : 0.9, 15×4		前堤ゲル (水深・幅×長さ) : 0.1, 2×2		本堤越流水深 : 0.05	前堤越流水深 : 0.05
				調査年月日 :	H18, 8, 27

- ・2基の治山ダムを遡上できるように改良すれば、自然産卵による再生産で、更に資源量を増やせる可能性が一番高い川なので、早い時期に改良を行うべきである。
- ・ダムの天端が非常に高いので、魚道は物理的に無理。スリット化は可能だが土砂が下流に流れることを考えると、港の中に川が流れ込んでいるので非常にイヤな所なので、スリット化と同時に、上流側に低ダム1基を入れて、土砂が直に出ていかないなどの仕組みが必要。

下流より望む。

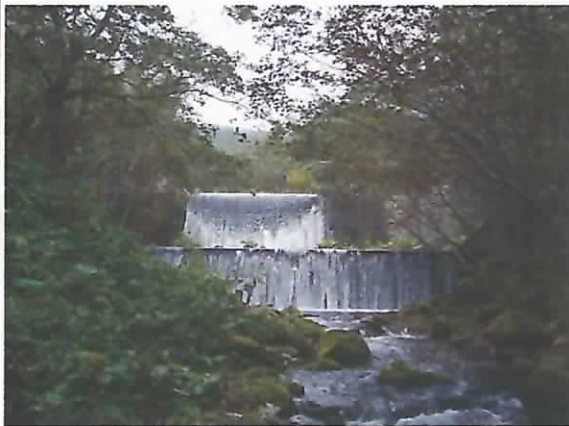
河川名 :	チエンベツ川	設置者 :	北海道 (治山)	位置 :	N44° 06' 1.1" E145° 14' 25.2"
No :	2	設置年度 :	1967年	工種 :	NO.1床固工
堤長(m) :	45.5	堤高(m) :	7.0	本堤落差 : 4.4	前堤落差 : 2.7
本堤ゲル (水深・幅×長さ) : 1.2, 20.5×5		前堤ゲル (水深・幅×長さ) : 0.7, 15×4		本堤越流水深 : 0.05	前堤越流水深 : 0.05
				調査年月日 :	H18, 8, 27

下流より望む。

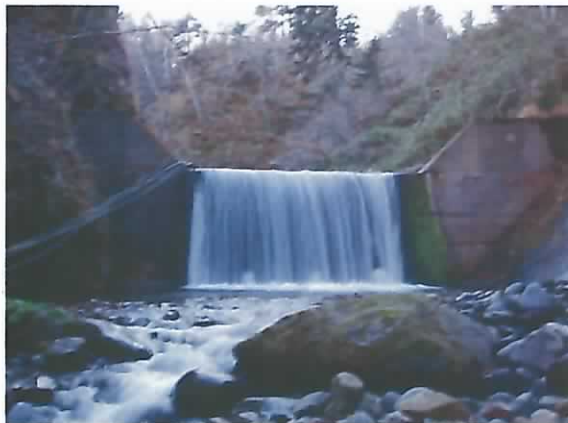
河川名 :	ショウジ川	設置者 :	北海道 (治山)	位置 :	N44° 07' 14.9" E145° 15' 7.9"
No :	1	設置年度 :	1969年	工種 :	NO.1床固工
堤長(m) :	20.5	堤高(m) :	4.5	落差(m) :	3.70
ゲル状況 (水深・幅×長さ(m)) : 0.9		11.0×5.0		越流水深(m) :	0.05
				調査年月日 :	H18, 7, 4

- ・土石流堆積物が河口まで達しており、災害の危険性が高いことから現状維持とすべきである。
- ・防災面から見ると、スリット化のような大規模なことは難しいかもしれないが、最初からあきらめず、他の工法も検討すべき。

下流より望む。
