平成28年度 稚咲内砂丘林自然再生事業委託事業

報 告 書

林野庁 北海道森林管理局

平成29年3月

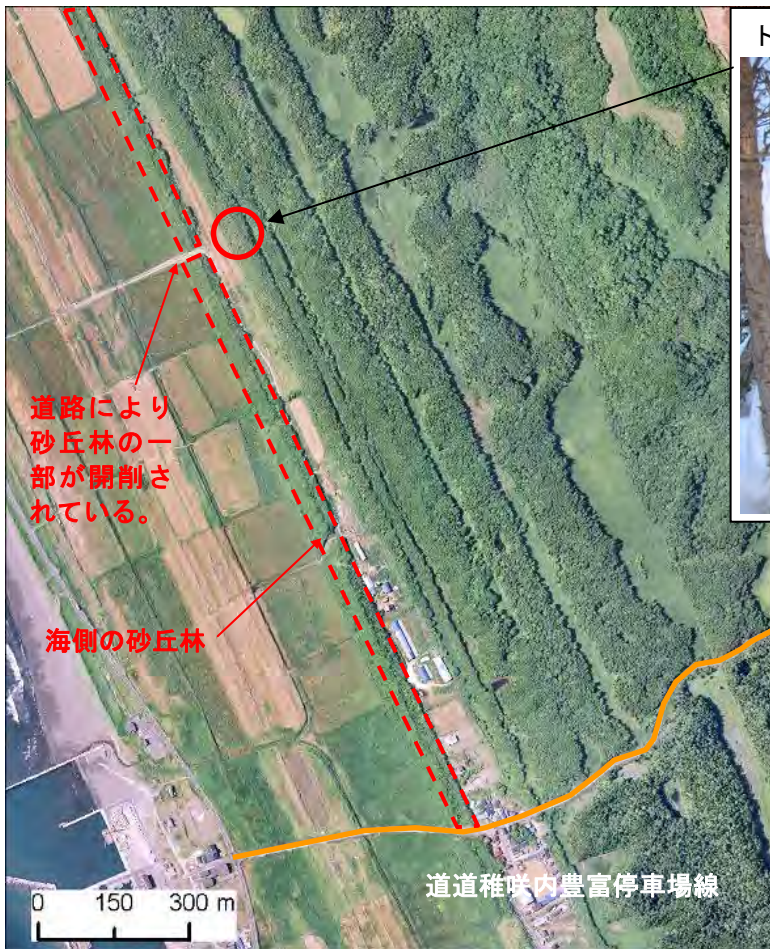
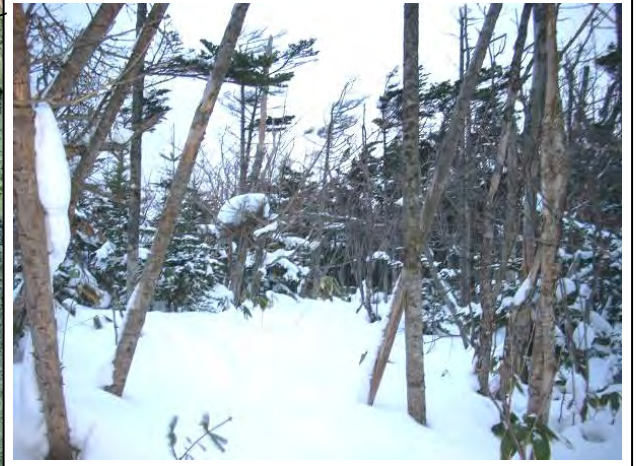
トドマツの異常な立枯れ箇所 No. 1

しかしながら、対象区域内の砂丘林の一部には、上層木のトドマツの立枯れが多数発生して林冠が疎開し、林床にトドマツの稚樹がほとんどみられず、ササ類等に覆われている箇所（以下、「トドマツの異常な立枯れ箇所」という。）がみられる（図 3.3-2）。

これらのことから、トドマツの異常な立枯れの要因は、海側の砂丘林の消失や高さが低いことに伴う海風の影響によるものと考えられた。

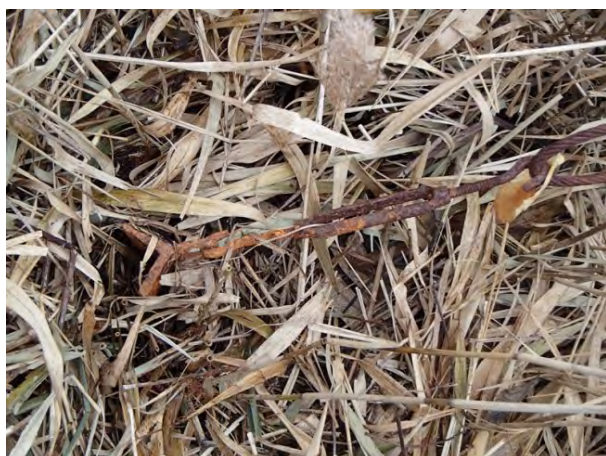
平成 25 年 錆びて腐食しているターンバックル

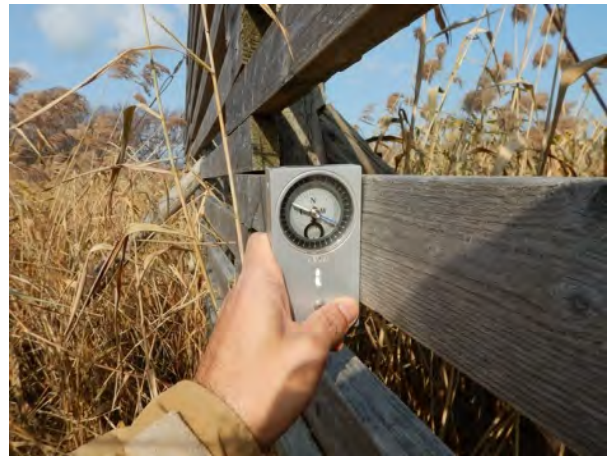
平成 26 年 最下部の横板

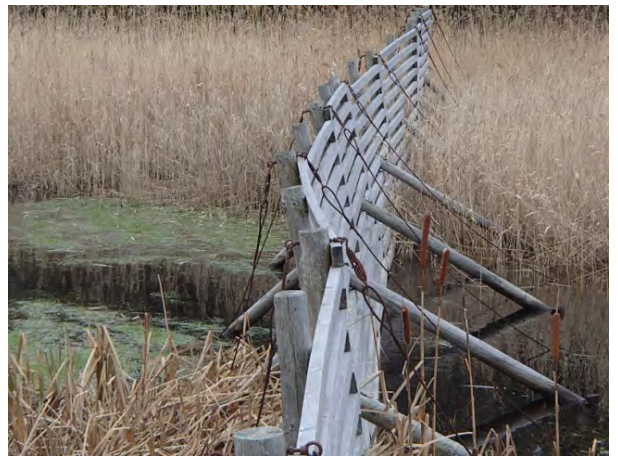
また、平成 20 年に設置した湖沼 #119 の堆雪柵は、湿原側に傾き、破損やワイヤの緩みなども確認された。設置箇所は池の中央を横断していることから、地盤が緩く傾きやすいと思われる。しかし、積雪期には堆積機能を果たしており、今後も、傾斜状況をモニタリングし、傾斜の状況に応じて、再設置等を検討する。

平成 25 年湿原側に傾斜している

なお、柵の再設置が必要になった場合は、柵の再利用はしないで新たに製作することとし、その場合は、周辺植生への配慮をしつつ人力により解体・撤去及び新設することが望ましい。

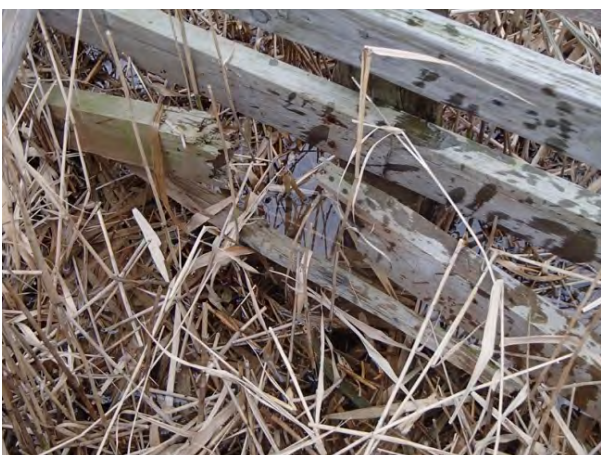
平成 25 年 柵の沈下に伴う横板の破損

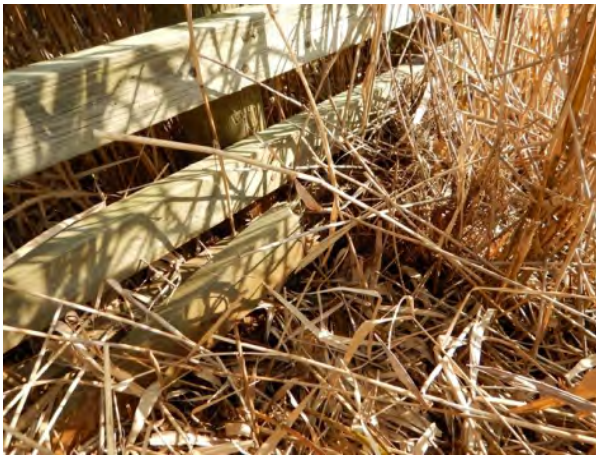
平成 26 年 沈下による最下部の横板の破損

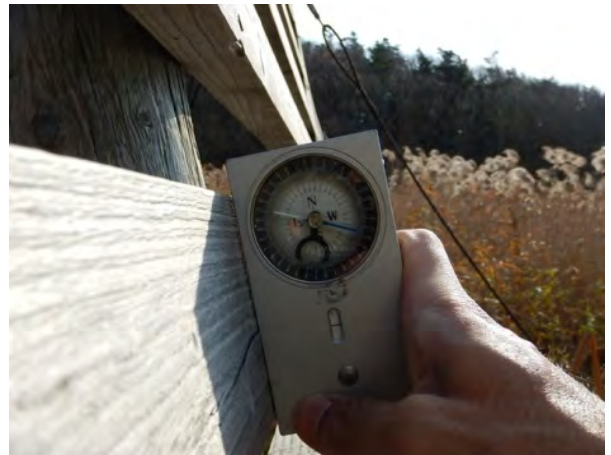
平成 26 年 湿原へ 19° の傾斜

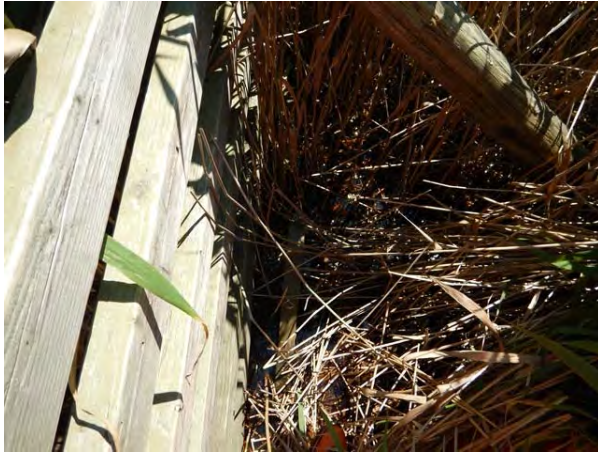
平成 27 年 沈下による最下部の横板の破損

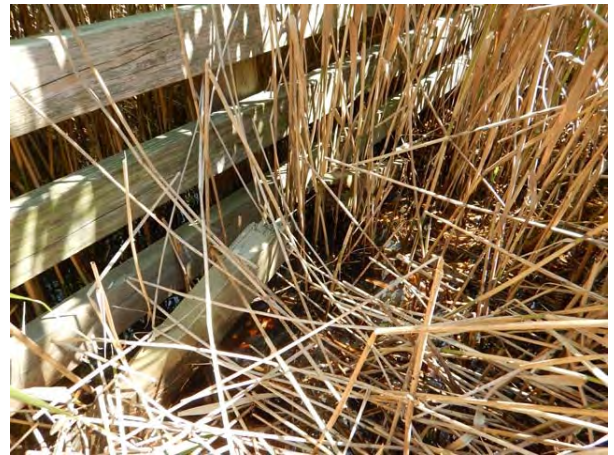
平成 27 年 沈下による最下部の横板の破損

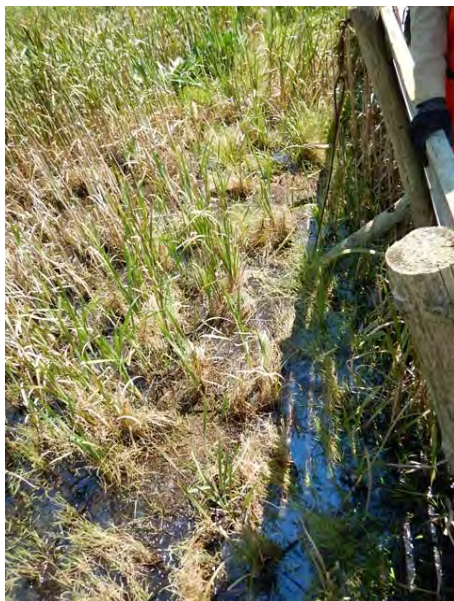
平成 27 年 ワイヤのたるみ

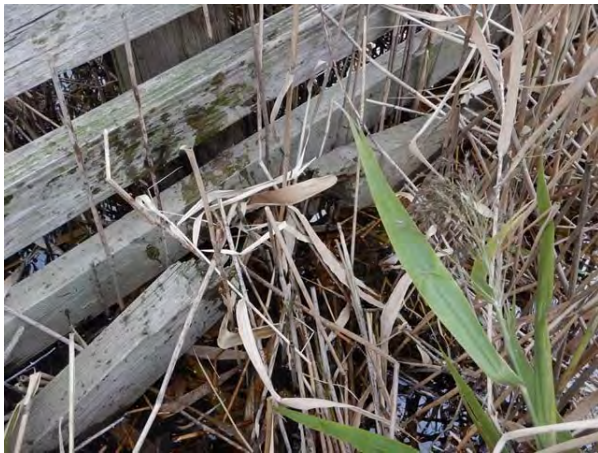
平成 28 年 沈下による最下部の横板の破損

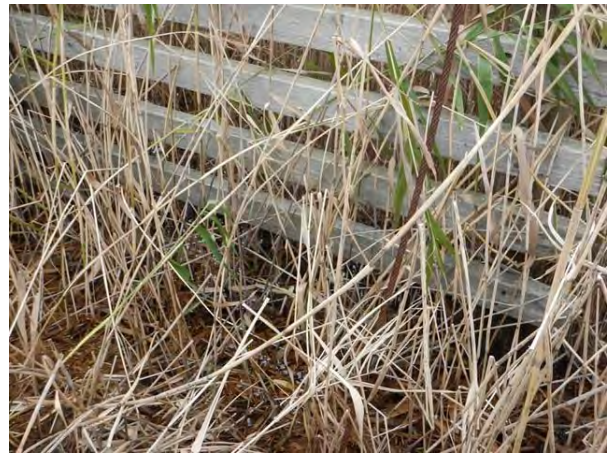
平成 28 年 沈下による最下部の横板の破損

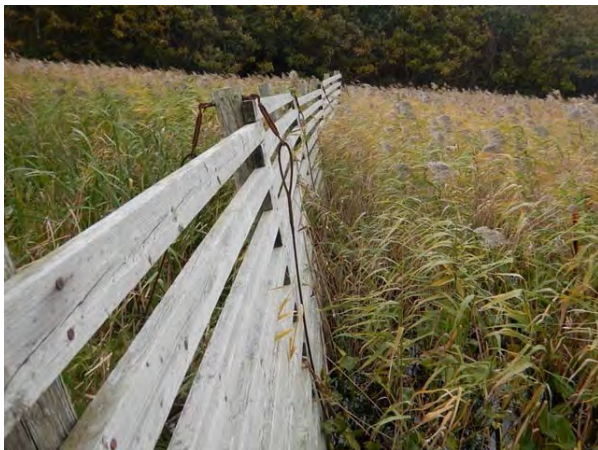
平成 28 年 ワイヤのたるみ

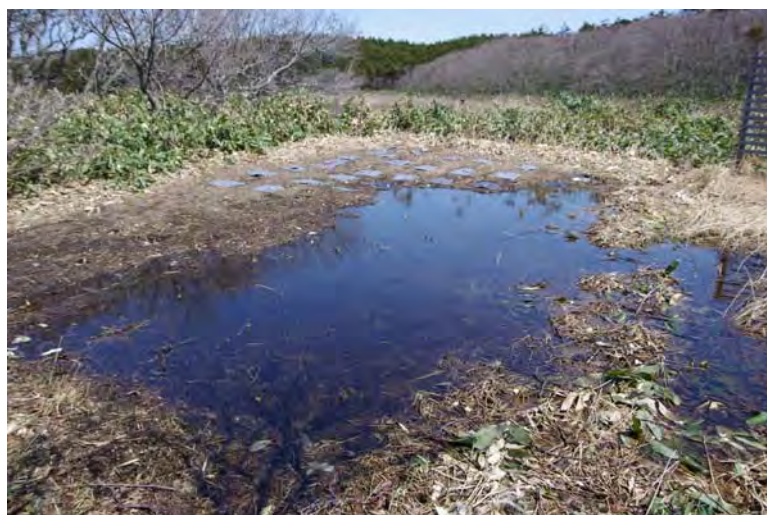
写真 5. 2. 1-1 植栽箇所 No. 1 の水没箇所（平成 25 年 5 月 10 日）

植栽箇所 No. 1 の周辺はヨシが生育しており、やや乾燥した湿地になっていた。そのため、融雪時に水位が上昇すると、植栽箇所の一部は水没しやすい地形であった。水没箇所以外では比較的生存していたことから、植栽箇所を選定する際は、年間を通して、水没する地形にあるかを確認する必要がある。

植栽箇所 No. 1、No. 2 ともに枯死個体が多く 107 本から 43 本と約 4 割に減少している。そのため、今後は補植が必要と考えられる。植栽箇所 No. 1 は地下水位が高いところがあるため、写真 5. 2. 1-1 に示す春季融雪期に水没しない箇所へ植栽する。植栽箇所 No. 2 は特に生育環境に問題はみられないことから、枯れ個体を除去し補する。ただし、いずれの箇所においても、除草が必要である。平成 26 年、27 年は夏季から秋季にかけて除草を行っているが、その頃には苗が周辺の植物から被陰されており、成長を阻害されている。また、周辺植生が残ったまま積雪期になると植物が倒れたところに巻き込まれるため、枝折れが発生しやすい。そのため、周辺植物が成長する前の 6 月～7 月と 8 月下旬の 2 回程度の除草作業が必要である。
