平成29年度 稚咲内砂丘林自然再生事業委託事業

報 告 書

林野庁 北海道森林管理局

平成30年3月

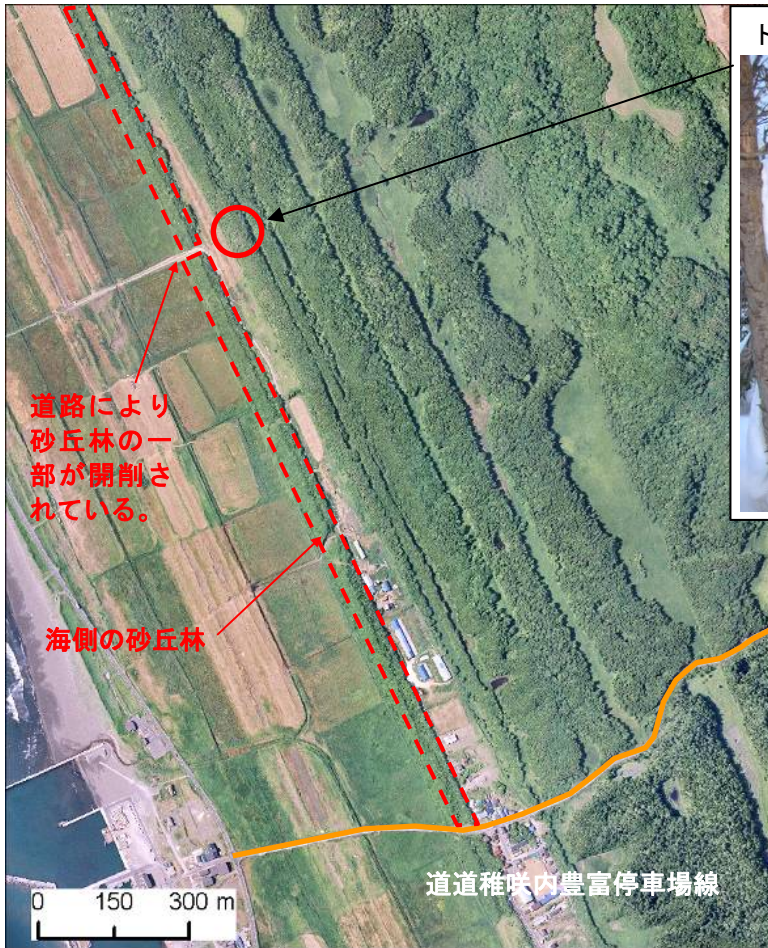
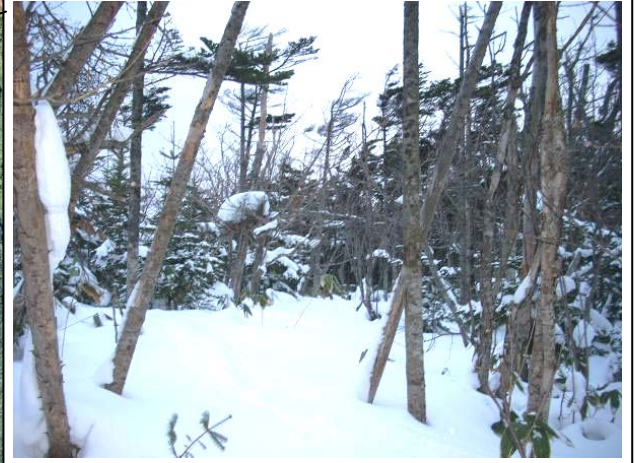
トドマツの異常な立枯れ箇所 No. 1

しかしながら、対象区域内の砂丘林の一部には、上層木のトドマツの立枯れが多数発生して林冠が疎開し、林床にトドマツの稚樹がほとんどみられず、ササ類等に覆われている箇所（以下、「トドマツの異常な立枯れ箇所」という。）がみられる（図 3.3-2）。

これらのことから、トドマツの異常な立枯れの要因は、海側の砂丘林の消失や高さが低いことに伴う海風の影響によるものと考えられた。

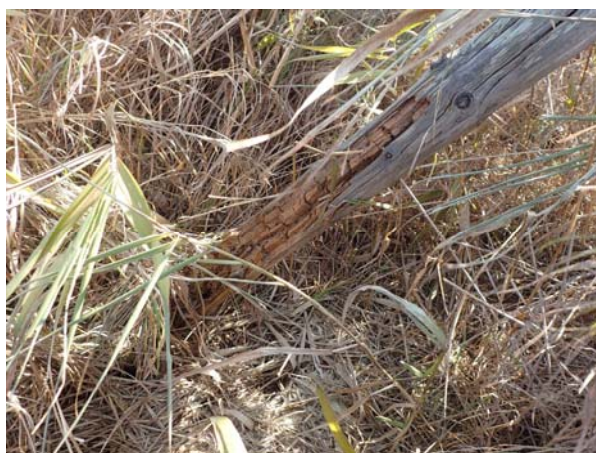
| 堆雪柵設置箇所 | 状況 | 柵の傾斜 | 課題 |
|---|---|---|---|
| 湖沼#112 (平成20年設置) | <ul style="list-style-type: none"> ・斜め支柱に腐れが確認されるものがあった。 ・固定ワイヤは全て弛んでいた。 ・ワイヤ固定用のターンバックルは全て錆びていた。 | 0～2° | ワイヤが弛んでいるものの、一部支柱の破損、腐れが認められ、今後徐々に倒壊する恐れがある。 |

平成 29 年度 斜め支柱の腐れ

平成 20 年に設置した湖沼 # 112 の堆雪柵は、ワイヤの弛みや斜め支柱の腐れがみられたが、傾斜は確認されなかったことから、早急な対策は必要ないと考えられる。

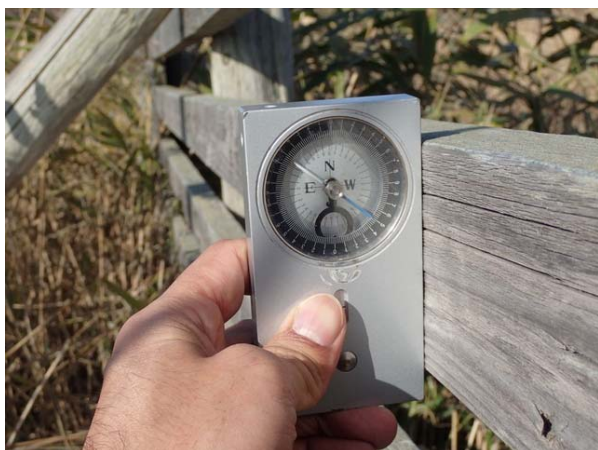
平成 29 年度 傾斜状況 (2°)

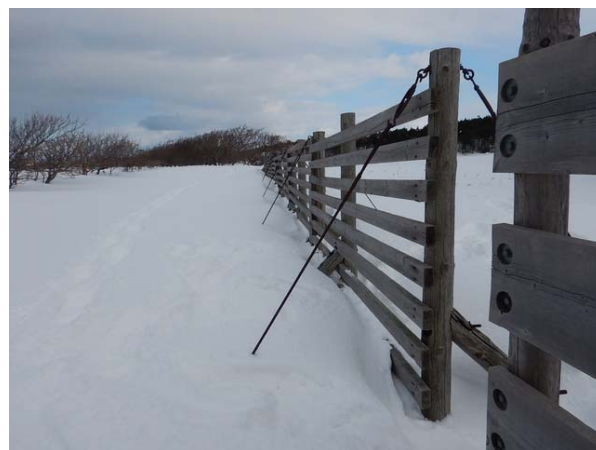
平成 29 年度 堆雪状況

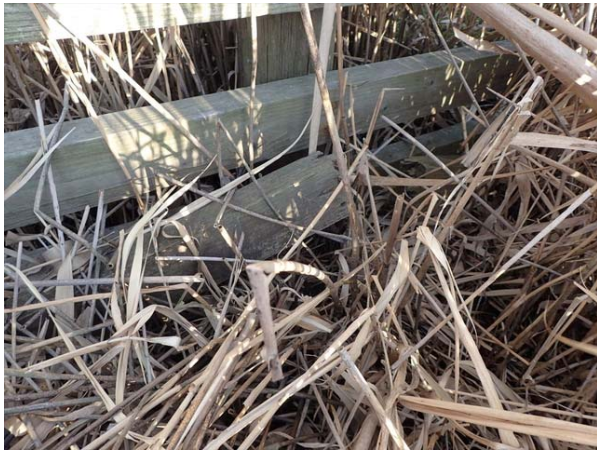
| 堆雪柵設置箇所 | 状況 | 柵の傾斜 | 課題 |
|---|---|---|---|
| 湖沼#119 (平成20年設置) | <ul style="list-style-type: none"> ・沼にかかる部分の柵が沈み込み、最下段の横板が折れていた。 ・固定ワイヤは全て弛んでいた。なかには外れているものもあった。 ・ワイヤ固定用のターンバックルは全て錆びていた。 ・斜め支柱に腐れが確認されるものがあった。 | 0～19° | <p>湿原側へ傾斜しているが、倒れ込みは進んでいないが、今後徐々に倒壊する恐れがある。</p> <p>湖沼内に設置していることから、地盤が悪いため、再設置しても傾斜が再発する恐れがある。</p> |

平成 29 年度 沈下による最下部の横板の破損

平成 20 年に設置した湖沼 # 119 の堆雪柵は、湿原側に傾き、破損やワイヤの緩みなども確認された。設置箇所は池の中央を横断していることから、地盤が緩く傾きやすいと思われる。しかし、積雪期には堆積機能を果たしており、今後も、傾斜状況をモニタリングし、傾斜の状況に応じて、再設置等を検討する。

なお、柵の再設置が必要になった場合は、柵の再利用は行わず新たに製作することとし、その場合は、周辺植生への配慮をしつつ人力により解体・撤去及び新設することが望ましい。

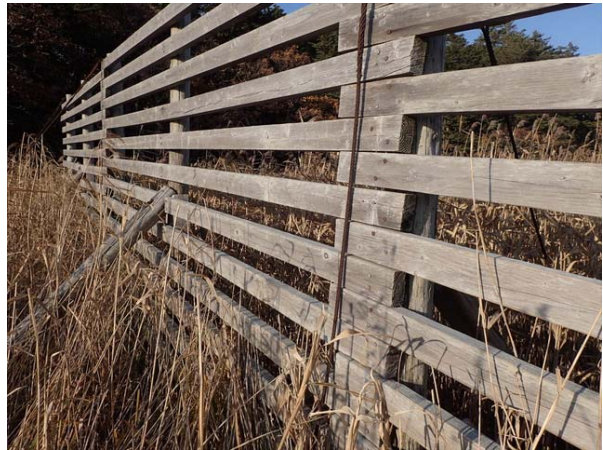
平成 29 年度 ワイヤのたるみ

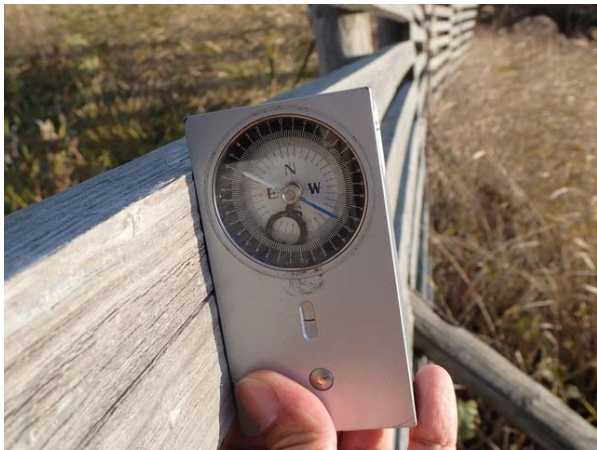
湖沼#119の堆雪柵(平成20年設置)は、沈み込みや湿原側への傾きが確認され、今後徐々に傾斜が進むと考えられるものの、風下側に雪のたまりがみられたことから、十分に堆雪効果は発揮されている。

平成 29 年度 湿原へ 19° の傾斜

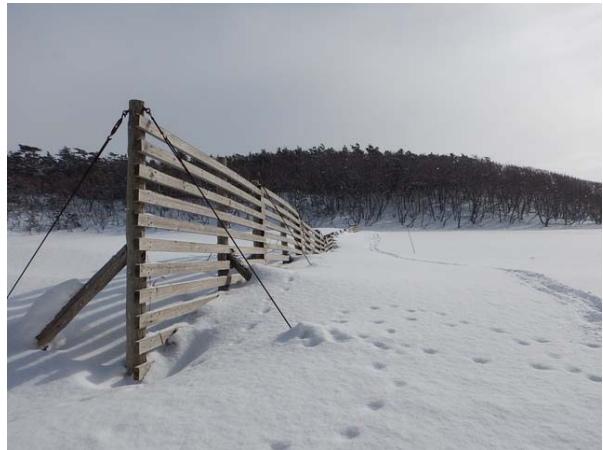
平成 29 年度 堆雪状況

堆雪柵前後の堆雪傾向は、例年とほぼ同様であった。今年度も農地部と比較して柵周辺の積雪量は多かった。現地写真を見ると、#119 の柵はほぼ埋まっていることから、柵による堆雪効果は大きいと考えられる。

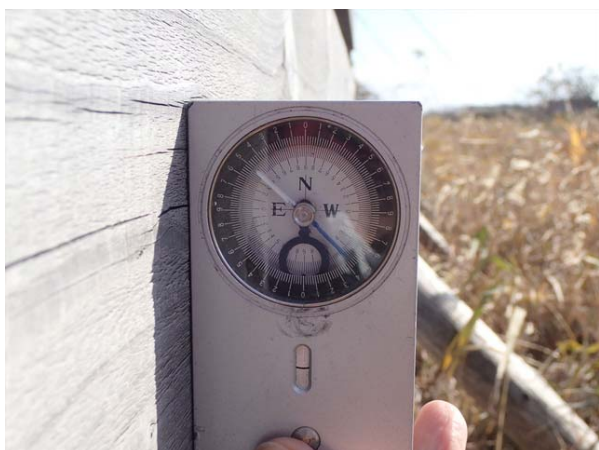
| 堆雪柵設置箇所 | 状況 | 柵の傾斜 | 課題 |
|---|---|---|---|
| 湖沼#112 (平成25年設置) | <ul style="list-style-type: none"> ・わずかにワイヤの緩みが見られた。 | 0～1° | ワイヤの弛みはわずかにみられたが、現状のままが良いと思われる。 |

平成 29 年度 傾斜状況(1°)

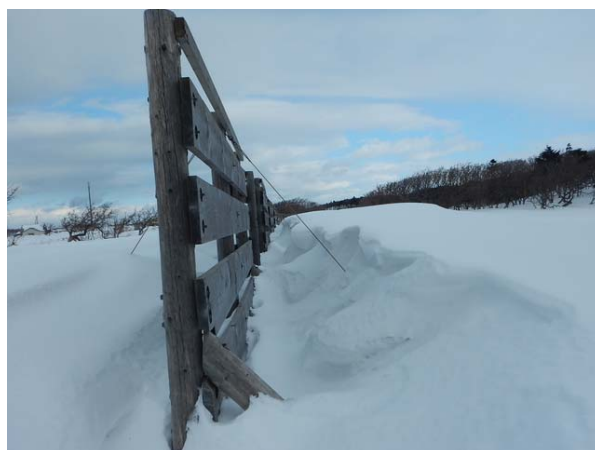
新設の湖沼#112の堆雪柵(平成25年設置)は、破損等は確認されなかった。風下側に雪のたまりがみられたことから、十分に雪溜め効果を発揮していると考えられる。

平成 29 年度 堆雪状況

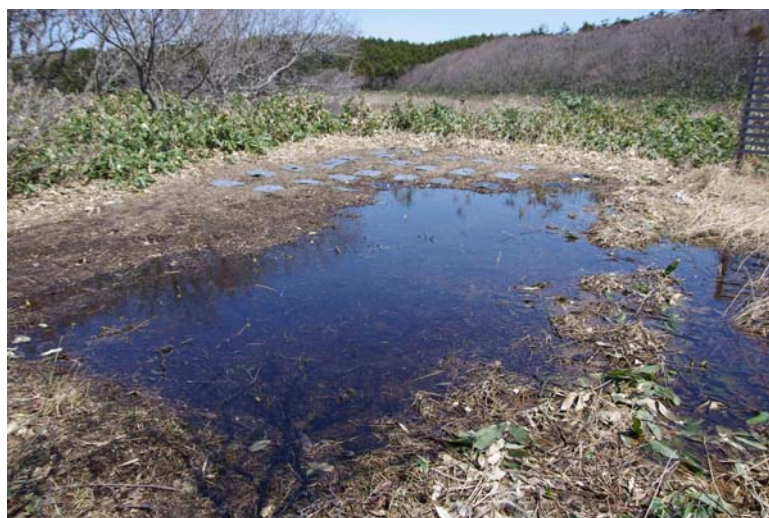
5年間のモニタリングの結果、植栽したミズナラは、34.5%が生存しているのが確認できた。植栽後、樹高成長が10cmに達した年もあったが、平成27年以降マイナス成長になっている。ミズナラは16.8cm/年程度成長するとの報告もあり、本地区のミズナラの成長は非常に悪いことが分かる。その原因として、地下水位が高いことがあげられる。平成25年春季の写真では試験地の大部分が水没していることが確認されている。そのため、夏季においても水位が高いことが想像され、根の成長を阻害していると思われる。

写真 5.2.1-1 植栽箇所 No.1 の水没箇所（平成25年5月10日）

今後堆雪効果を持った砂丘林として、育林するためには、植栽場所の選定が重要となる。人工物である堆雪柵は、恒久的なものではなく、徐々に壊れることから、樹林と置き換えることが望ましい。#112の国有林境界際は、砂丘が残っており、少し高くなっていることからミズナラの生育のための環境としては良好と思われる。ただし、植栽できる面積は十分になく、1列植栽程度である。また、ササが繁茂しているため、ササの除去も必要である。
