平成25年度 稚咲内砂丘林自然再生事業委託事業

報 告 書

林野庁 北海道森林管理局

平成26年2月

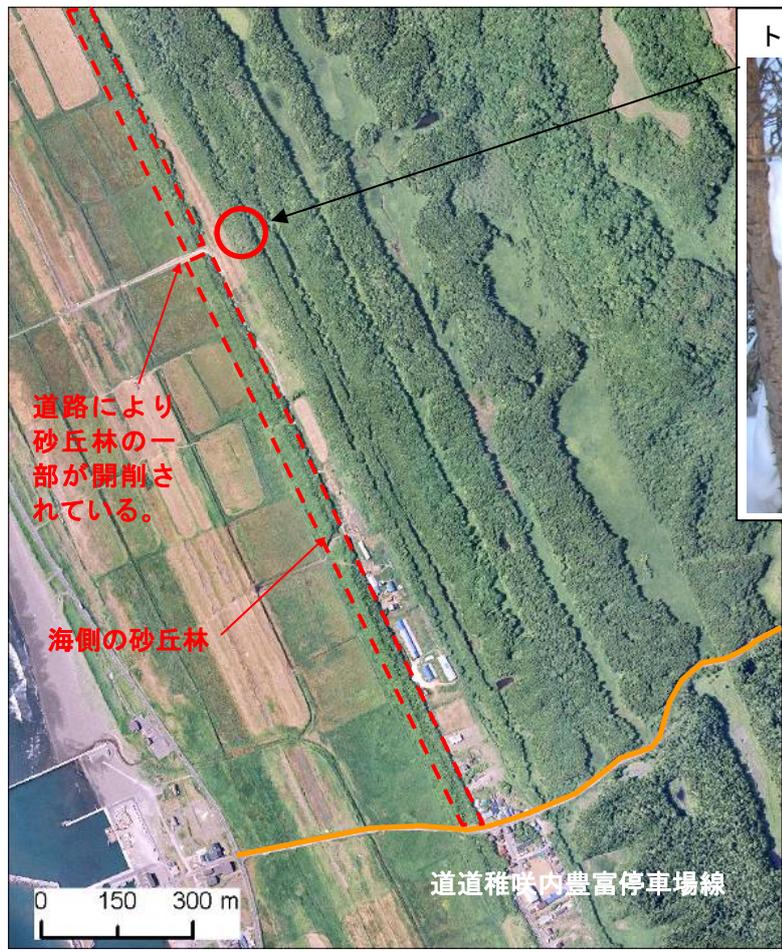
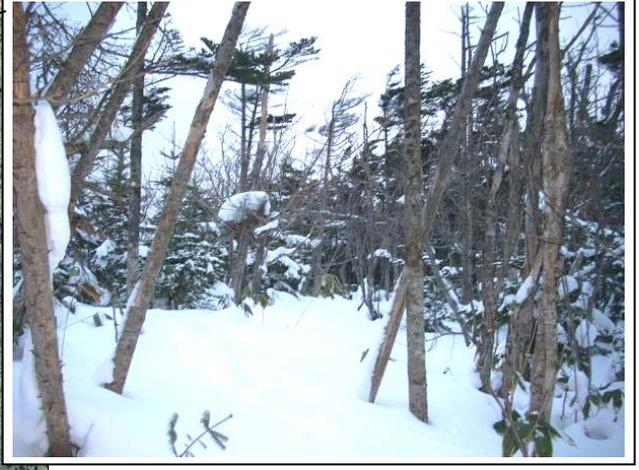
トドマツの異常な立枯れ箇所 No. 1

しかしながら、対象区域内の砂丘林の一部には、上層木のトドマツの立枯れが多数発生して林冠が疎開し、林床にトドマツの稚樹がほとんどみられず、ササ類等に覆われている箇所（以下、「トドマツの異常な立枯れ箇所」という。）がみられる（図 2.4）。

このような場所は、海側の砂丘林の一部が開削されたり、林の高さが低かったりし、海風が直接あたる箇所であった。また、高橋（2001）は海側の砂丘に開口部ができたことにより、海風の影響が背後の砂丘トドマツ林まで到達するようになり、その累積的影響がトドマツの枯死を助長し、稚樹内トドマツ海岸林の枯死・更新パターンを変えた可能性を指摘している。

これらのことから、トドマツの異常な立枯れの要因は、海側の砂丘林の消失や高さが低いことに伴う海風の影響によるものと考えられた。

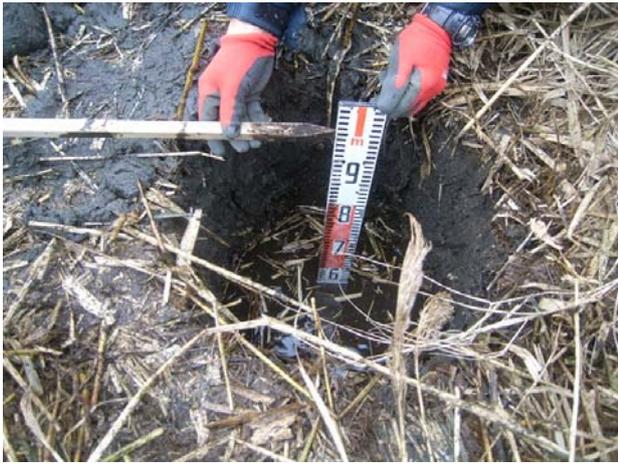
主杭穴 地下水位が高い

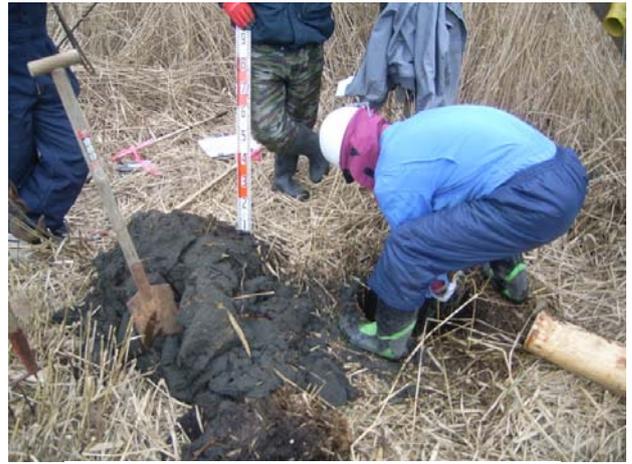
主杭穴 砂層が混じる

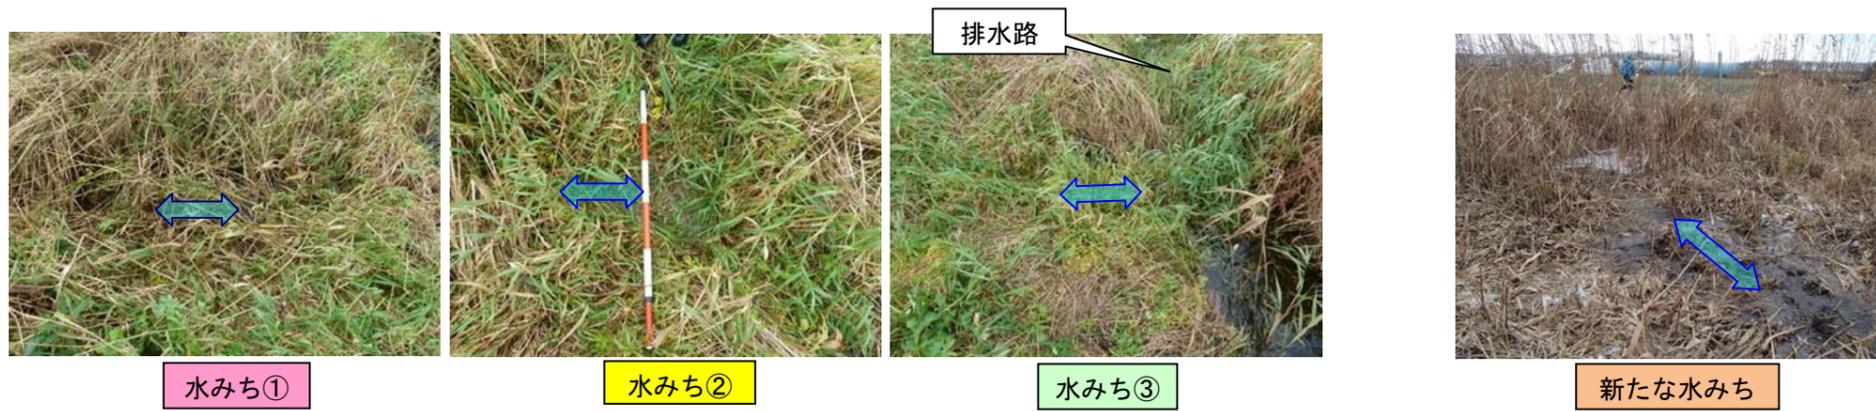
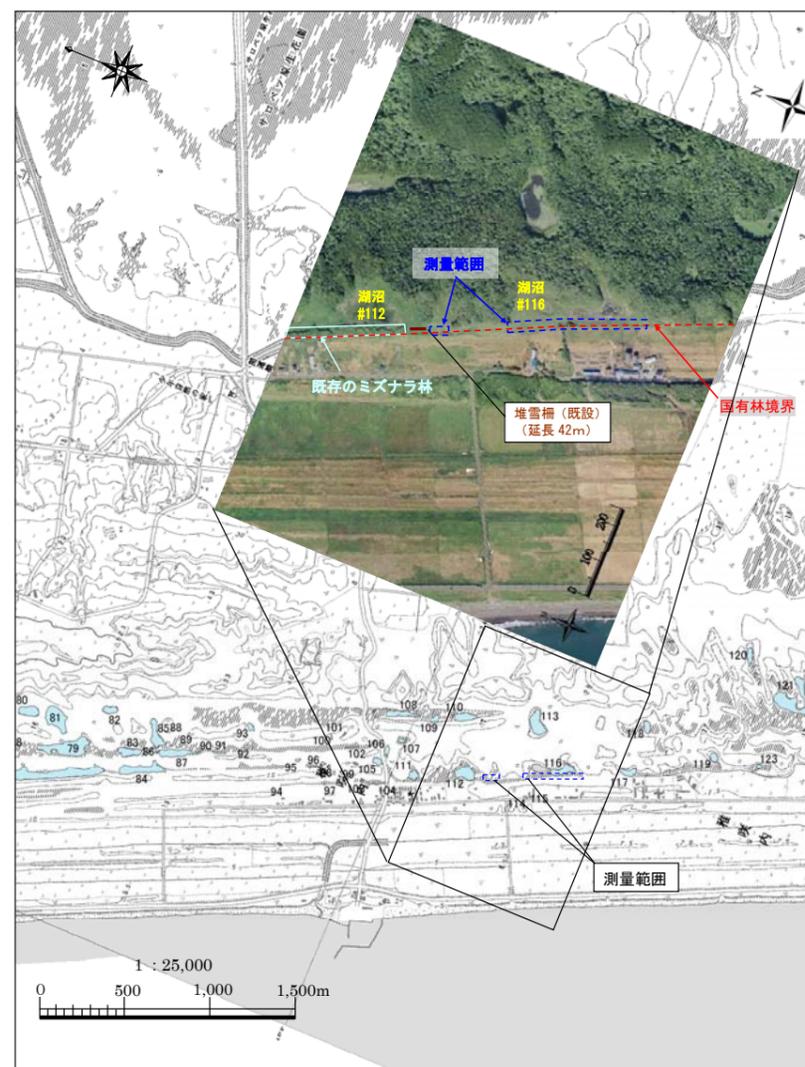
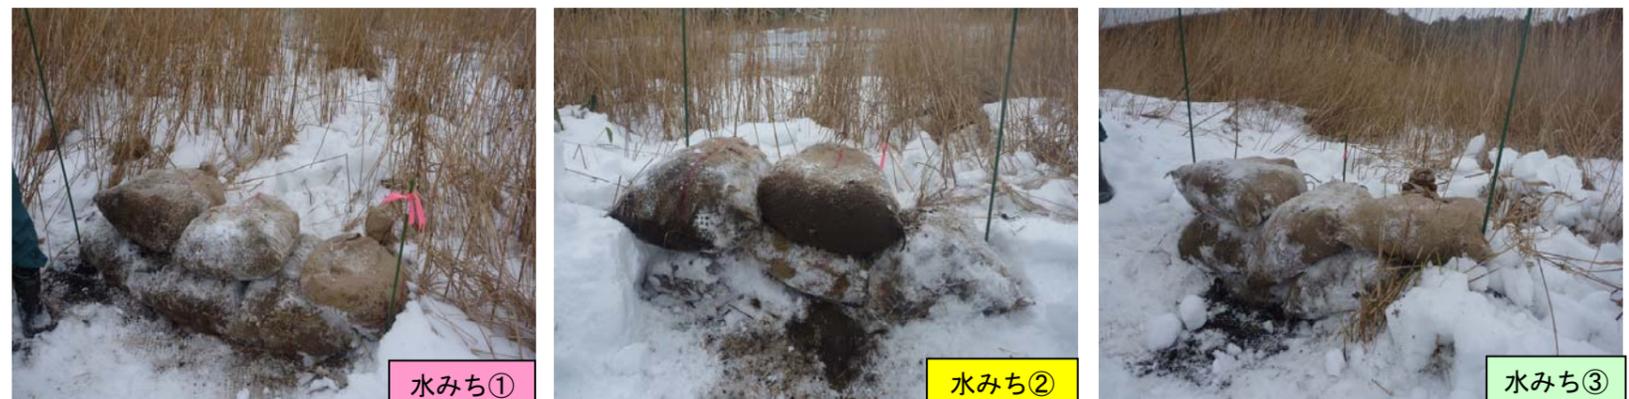
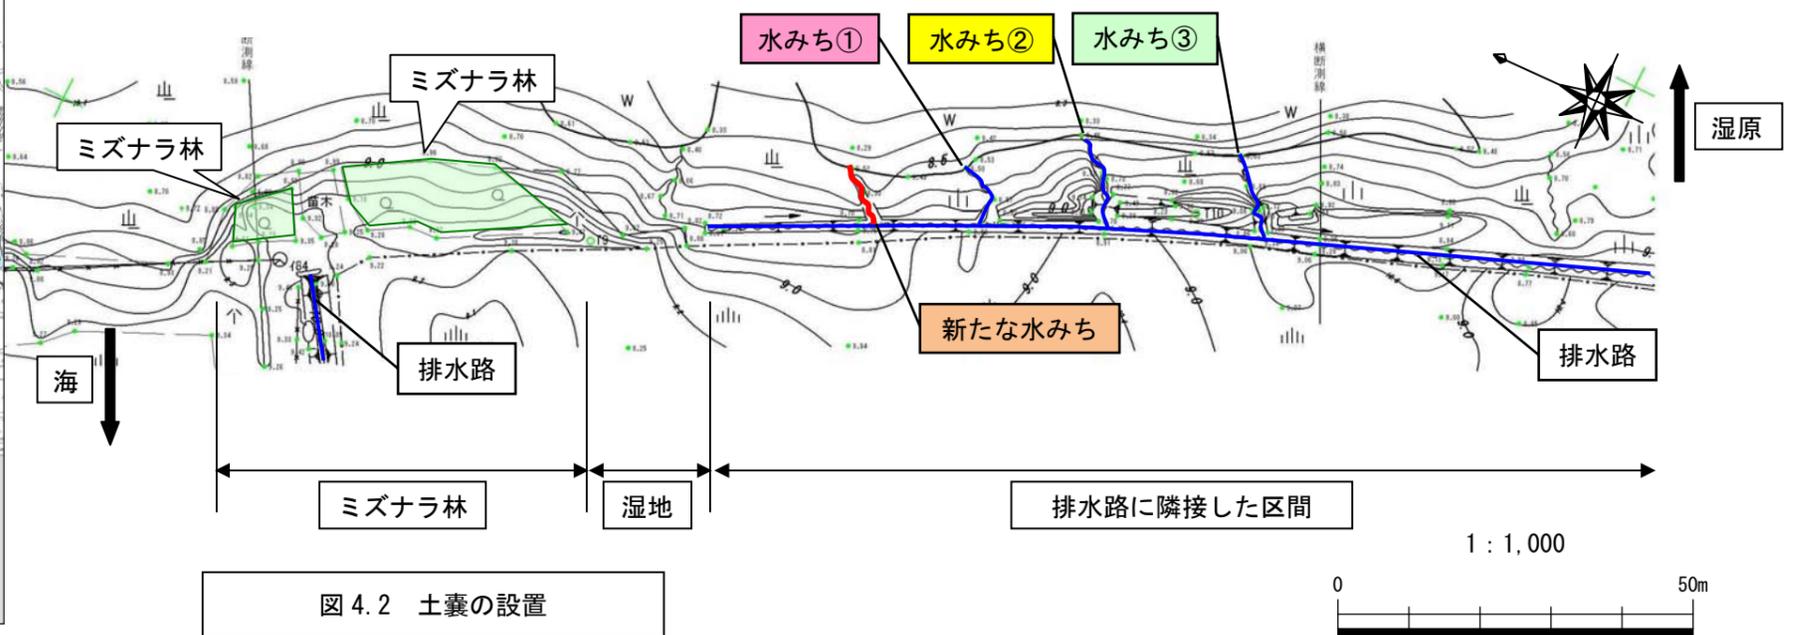
図 4.2 土嚢の設置

平成24年度に確認された湖沼#116から排水路に流れる3つの水みちは、湖沼#116の水位に影響しているものと思われた。そこで、排水路に流れている水みちのせき止めを行い、湖沼#116の水位低下を抑制することとした。

なお、今回新たに平成24年度には水が流れていなかった水みちが確認されたため、今後この箇所についても、土嚢によるせき止めが必要である。

水みちの幅は1m程度であったことから、土嚢によりせき止めることとした。

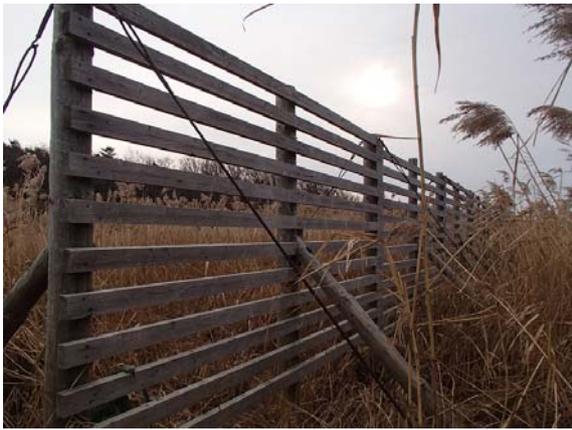
湖沼#112 既設堆雪柵近景
外見に大きな歪みはない

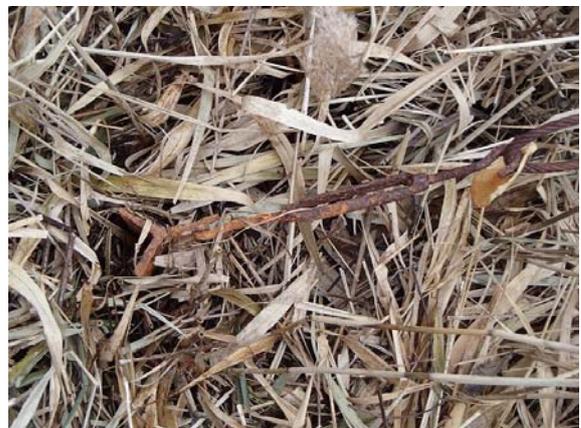
堆雪柵設置箇所	状況	課題
湖沼#112 既設柵	<ul style="list-style-type: none">・破損、腐れは確認されなかった。・固定ワイヤは全て弛んでいた。・ワイヤ固定用のターンバックルは全て錆びていた。・風下側には堆雪した状況が確認された。	ワイヤが弛んでいるものの、全体として破損、腐れがないことから、現状のままでよいと思われる。
湖沼#112 新設柵	<ul style="list-style-type: none">・風下側には堆雪した状況が確認された。	昨年度までの柵の形状と異なることから、今後の破損状況を確認する必要がある。
湖沼#119 既設柵	<ul style="list-style-type: none">・沼にかかる部分の柵が沈み込み、最下段の横板が折れていた。・沼にかかる部分が山側に傾斜していた。・固定ワイヤは全て弛んでいた。なかには外れているものもあった。・ワイヤ固定用のターンバックルは全て錆びていた。・風下側には堆雪した状況が確認された。	山側への傾斜が進んでおり、今後倒壊する恐れがある。沼地内に設置していることから、地盤が悪いため、再設置しても再発する恐れがある。そのため、他の場所(例えば山側の地盤がしっかりしている箇所等)への移設が必要と考える。

湖沼#112 既設堆雪柵
錆びて腐食しているターンバックル

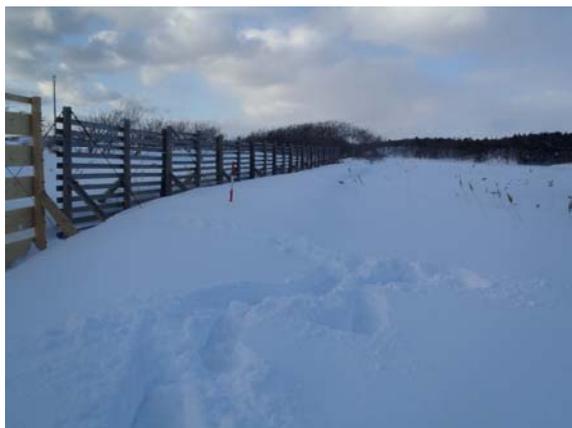
湖沼#112の既設堆雪柵はやや色あせているものの破損、腐れは確認されず、堆雪機能に支障はないと判断された。しかし、#119の堆雪柵は沈み込みや山側への倒れ込みが確認され、今後倒壊が進むと考えられる。両柵とも風下側に雪のたまりがみられたことから、十分に大切効果を発揮していると考えられる。

湖沼#112 既設堆雪柵
堆雪状況

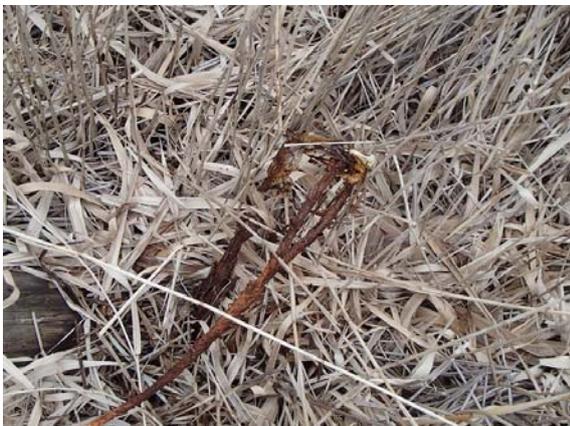
湖沼#119 堆雪柵
外れた状態のワイヤ(錆びて腐食)

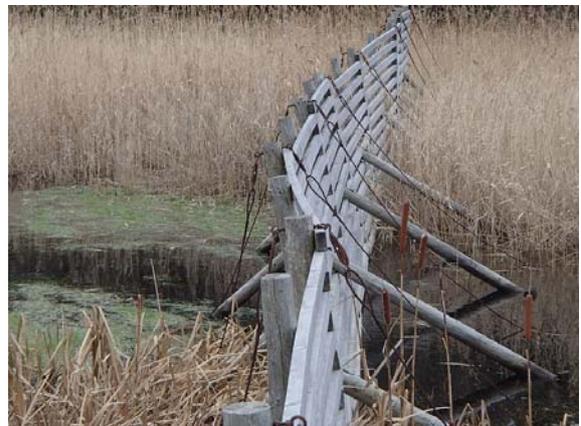
湖沼#119 堆雪柵
山側に傾斜している

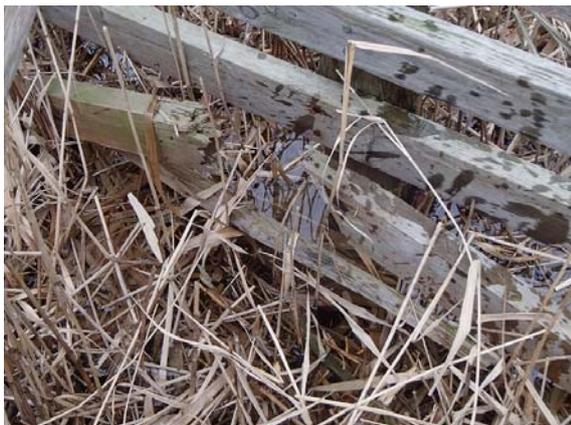
湖沼#119 堆雪柵
柵の沈下に伴う横板の破損

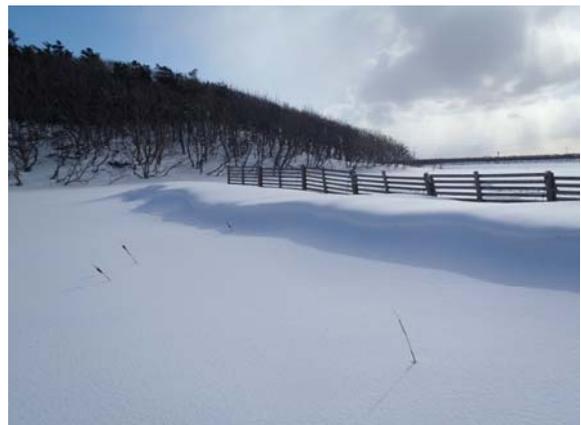
湖沼#119 堆雪柵
風下側の堆雪状況

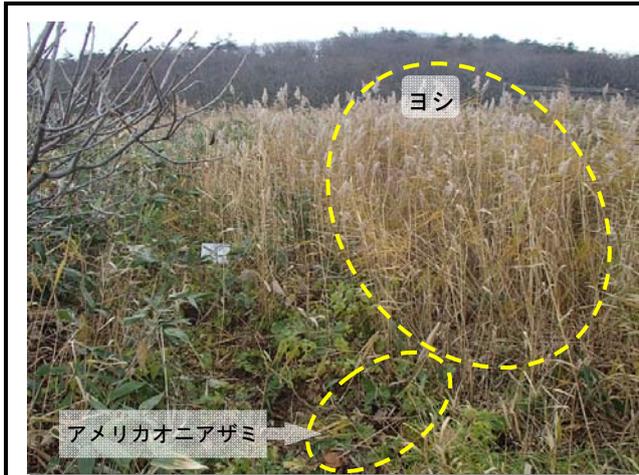
これら2箇所を比較すると、植栽箇所No. 1の枯死の原因は、融雪時等に湖沼水位の上昇に伴い水没してしまうことと考えられた。

また、どちらの箇所もチマキザサやヨシが繁茂し、苗を被陰していた。さらに、植栽のために除草・地拵えした箇所にはアメリカオニアザミの根生葉が確認された。

植栽箇所 No. 1 全景
ヨシ、アメリカオニアザミの状況

今後、これらの草本類が繁茂しないように管理する必要がある。

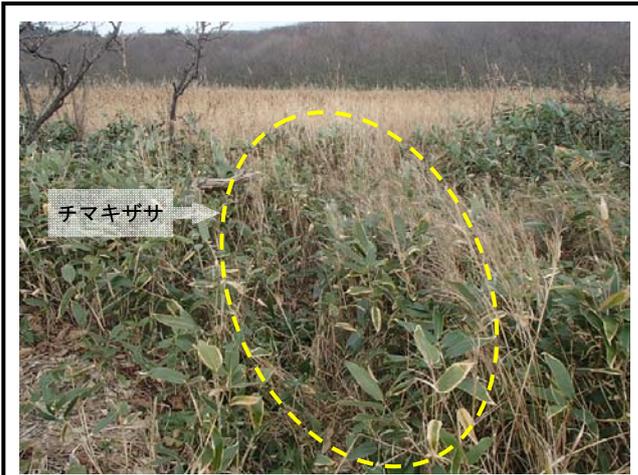
植栽箇所 No. 2 全景
チマキザサの状況

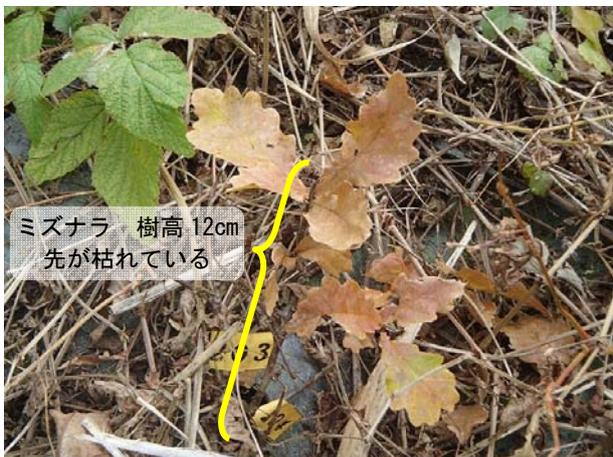
生存していたミズナラ苗
樹高 12cm
先が枯れている
あまり成長していない

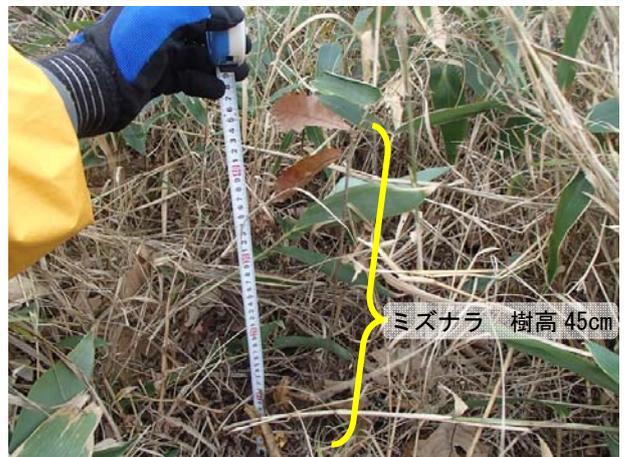
生存していたミズナラ苗
樹高 45cm
大きく成長している

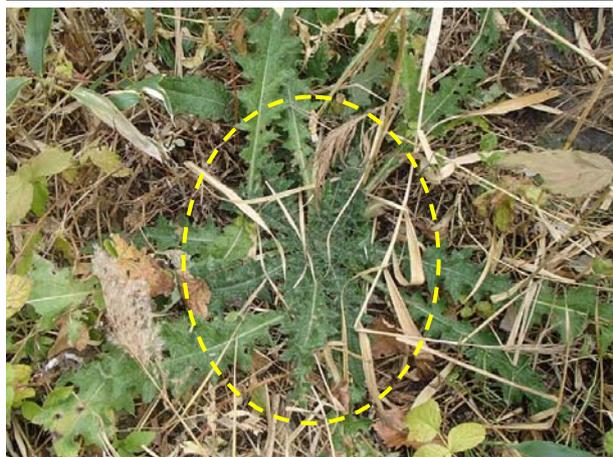
除草箇所に侵入したアメリカオニアザミの
根生葉

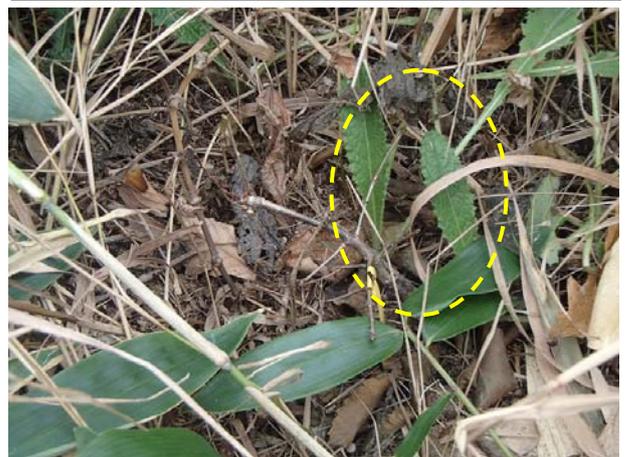
ミズナラ苗の周辺に生育するアメリカオニア
ザミ
