平成26年度 稚咲内砂丘林自然再生事業委託事業

報 告 書

林野庁 北海道森林管理局

平成27年2月

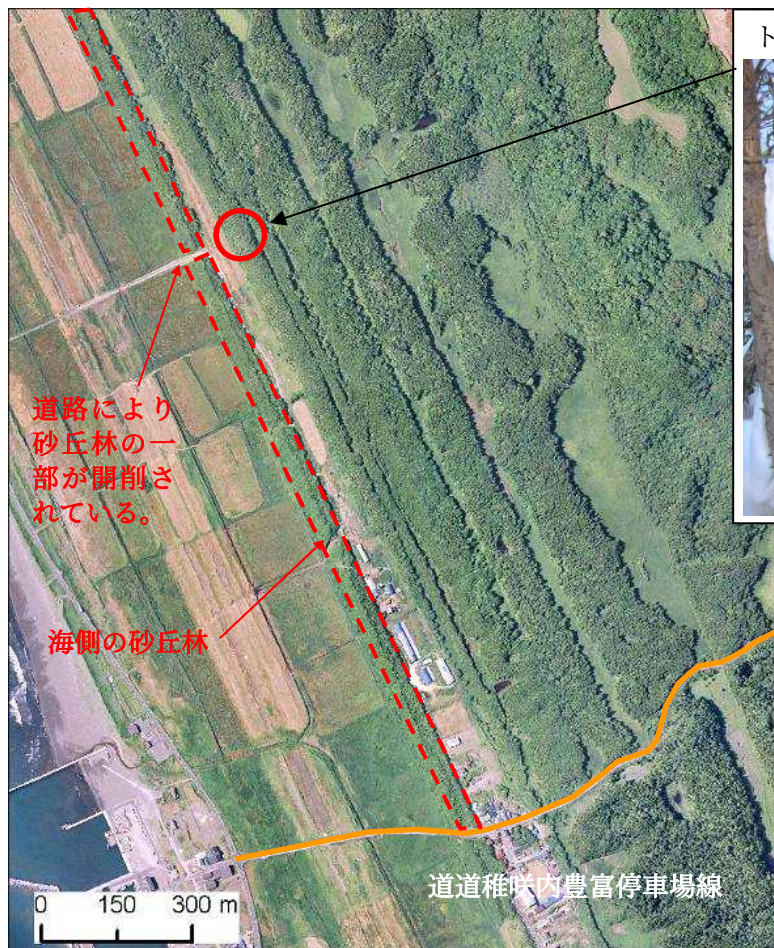
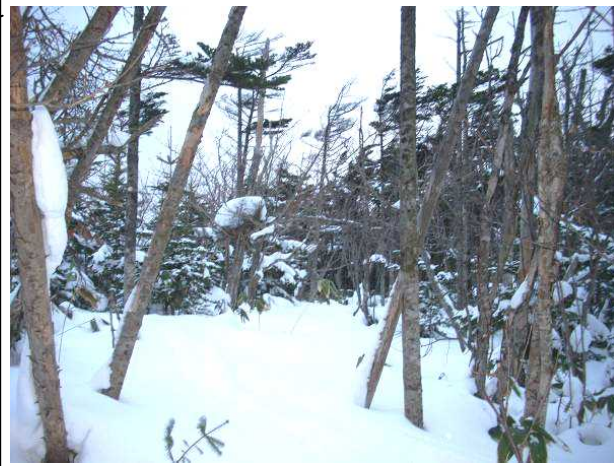
トドマツの異常な立枯れ箇所 No.1

しかしながら、対象区域内の砂丘林の一部には、上層木のトドマツの立枯れが多数発生して林冠が疎開し、林床にトドマツの稚樹がほとんどみられず、ササ類等に覆われている箇所（以下、「トドマツの異常な立枯れ箇所」という。）がみられる（図 3.3.2）。

これらのことから、トドマツの異常な立枯れの要因は、海側の砂丘林の消失や高さが低いことに伴う海風の影響によるものと考えられた。

以上のことから、本林分は立枯れが集中して発生しているが、次世代の林冠木となりうる樹木(樹高 5.0～7.5m)の個体数も多く生育すること、下層ではトドマツ稚樹の更新もみられることから、今後自然に世代交代が進む可能性がある。

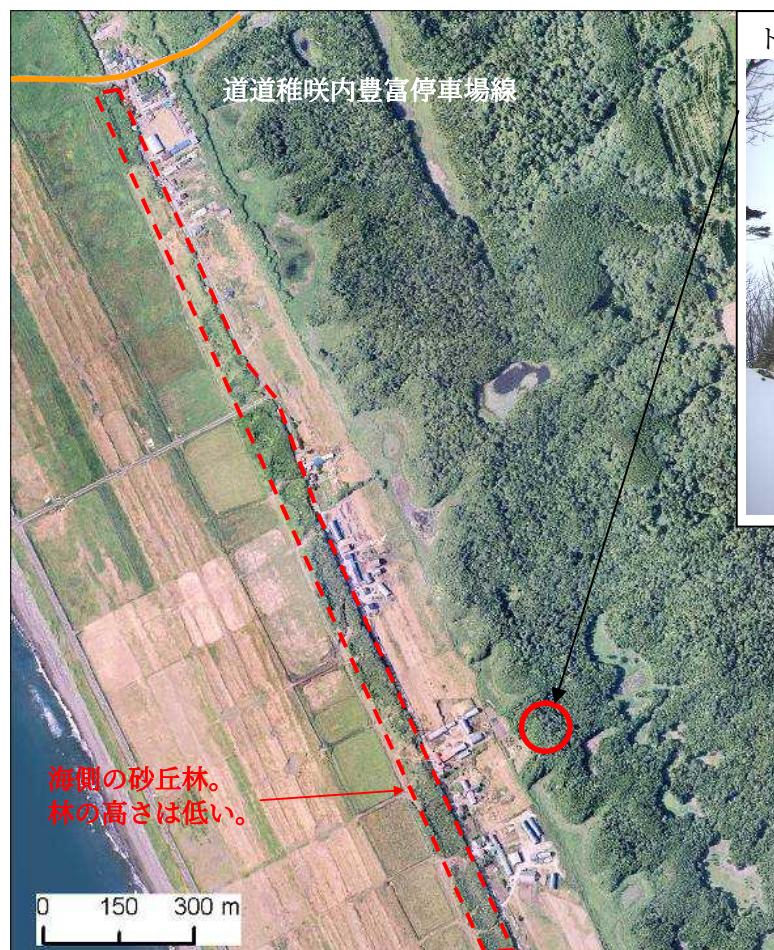
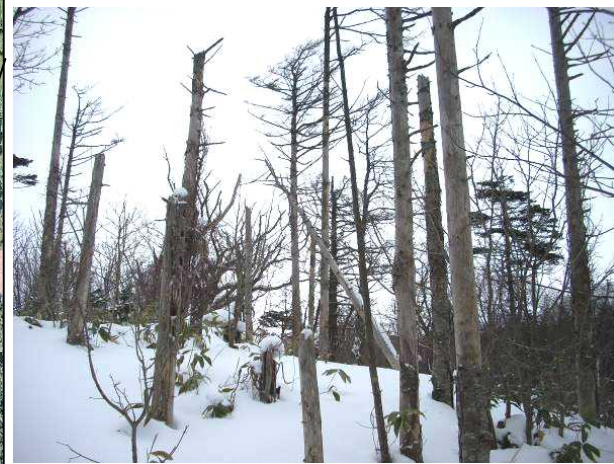
トドマツの異常な立枯れ箇所 No.2

以上のことから、本林分は10m以上の高木が何らかの理由で枯死し始め、現在は枯死木が目立つようになってきているが、下層の広葉樹は生長しており、林分全体としては自然に更新していると思われる。

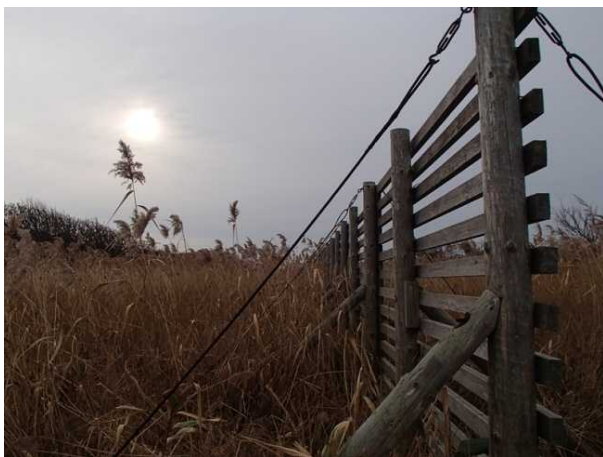
| 堆雪柵設置箇所 | 状況 | 柵の傾斜 | 課題 |
|---|---|---|---|
| 湖沼#112<br>(平成20年設置) | <ul style="list-style-type: none"><li>・破損、腐れは確認されなかった。</li><li>・固定ワイヤは全て弛んでいた。</li><li>・ワイヤ固定用のターンバックルは全て錆びていた。</li><li>・風下側には堆雪した状況が確認された。</li></ul> | 1° | ワイヤが弛んでいるものの、全体として破損、腐れがないことから、現状のままでよいと思われる。 |

平成 25 年 ワイヤが弛んでいる

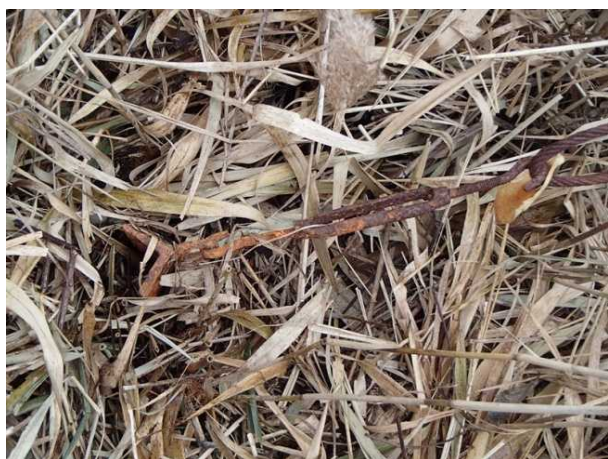
平成 25 年 錆びて腐食しているターンバックル

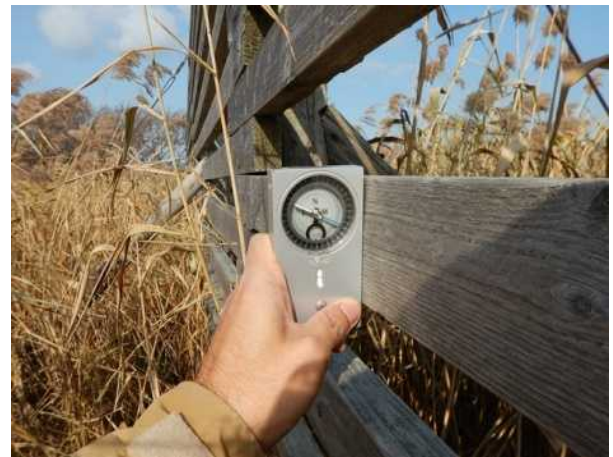
湖沼 #112 (平成 20 年設置)

3年間(平成24年度～26年度)の調査の結果、湖沼#112の堆雪柵(平成20年設置)は、やや色あせているものの破損、腐れは確認されず、堆雪機能に支障はないと判断された(表5.2.1)。

平成 20 年と平成 25 年に設置した湖沼 #112 の堆雪柵は、傾斜や破損は確認されなかったため、早急な対策は必要ないと考えられる。

平成 26 年 傾斜状況(1°)

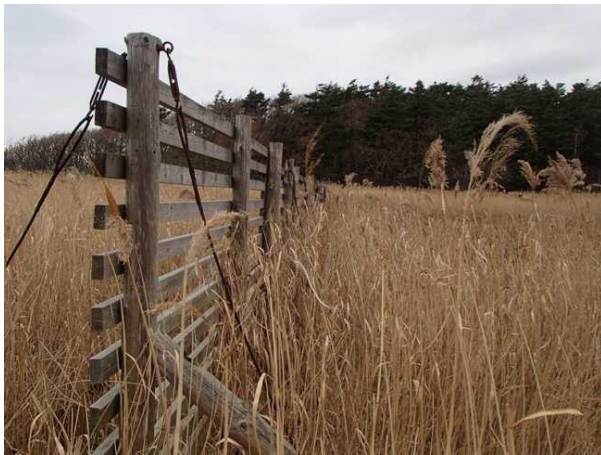
| 堆雪柵設置箇所 | 状況 | 柵の傾斜 | 課題 |
|---|---|---|---|
| 湖沼#119<br>(平成20年設置) | <ul style="list-style-type: none"><li>・沼にかかる部分の柵が沈み込み、最下段の横板が折れていた。</li><li>・沼にかかる部分が湿原側に傾斜していた。</li><li>・固定ワイヤは全て弛んでいた。なかには外れているものもあった。</li><li>・ワイヤ固定用のターンバックルは全て錆びていた。</li><li>・風下側には堆雪した状況が確認された。</li></ul> | 19° | <p>湿原側への傾斜が進んでおり、今後徐々に倒壊する恐れがある。</p> <p>湖沼内に設置していることから、地盤が悪いため、再設置しても傾斜が再発する恐れがある。</p> |

平成 25 年 ワイヤが弛んでいる

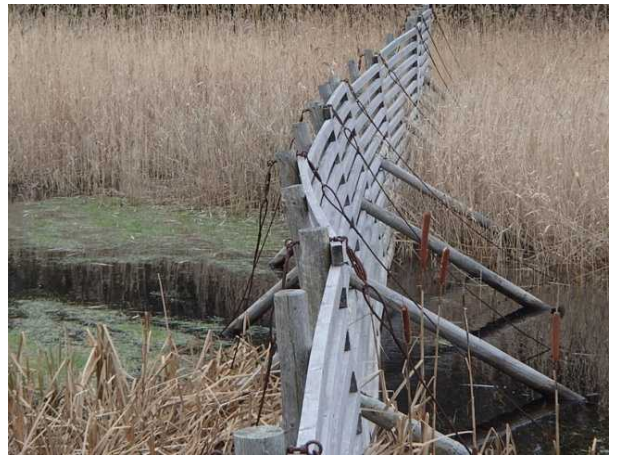
平成 25 年湿原側に傾斜している

今後は、傾斜状況をモニタリングし、傾斜の状況に応じて、再設置等を検討する。

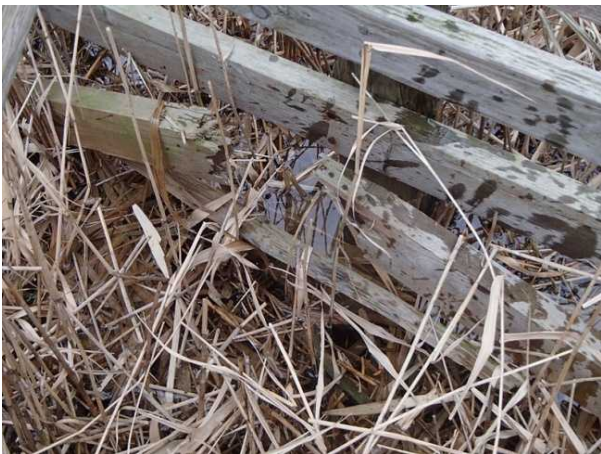
平成 25 年 柵の沈下に伴う横板の破損

なお、柵の再設置が必要になった場合は、柵の再利用はしないで新たに製作することとし、その場合は、周辺植生への配慮をしつつ人力により解体・撤去及び新設することが望ましい。

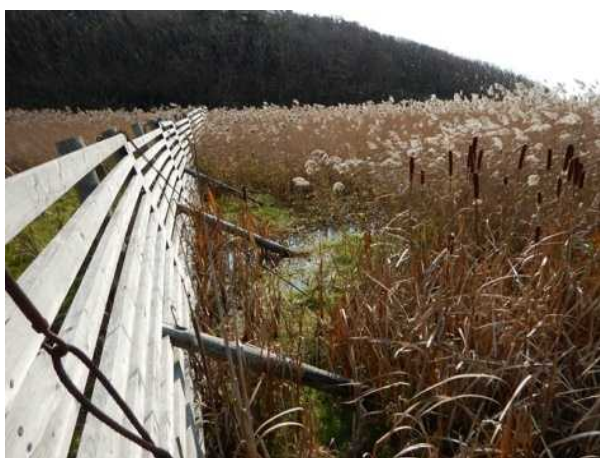
また、湖沼#119の堆雪柵(平成20年設置)は、沈み込みや湿原側への傾きが確認され、今後徐々に傾斜が進むと考えられるものの、風下側に雪のたまりがみられたことから、十分に堆雪効果は発揮されている。

また、平成 20 年に設置した湖沼 #119 の堆雪柵は、湿原側に傾き、破損やワイヤの緩みなども確認された。しかし、設置後 6 年で、それほど大きく傾いているとは言えず、現時点でも十分に堆雪機能は果たしている。

平成 26 年 傾いた柵

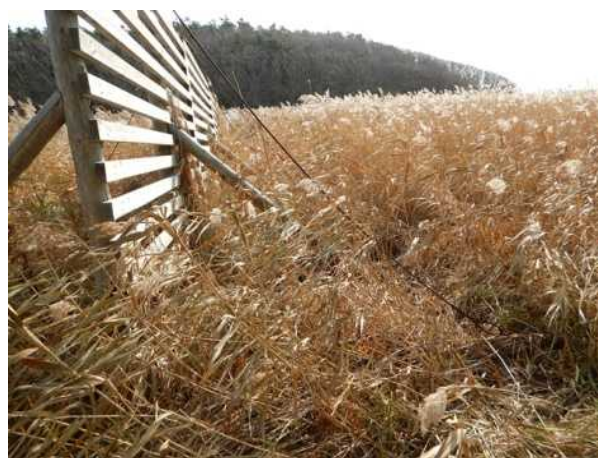
平成 26 年 ワイヤのたるみ

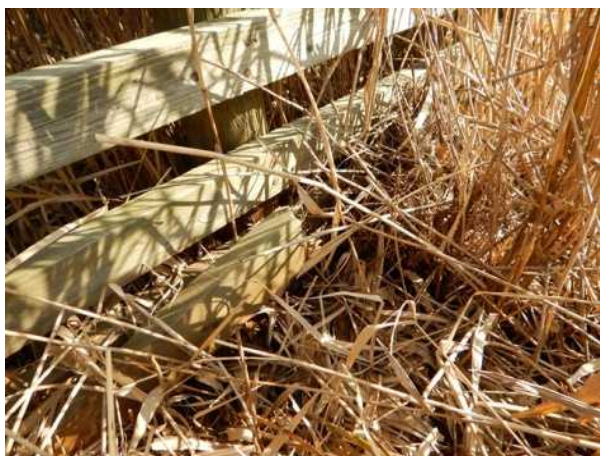
平成 26 年 沈下による最下部の横板の破損

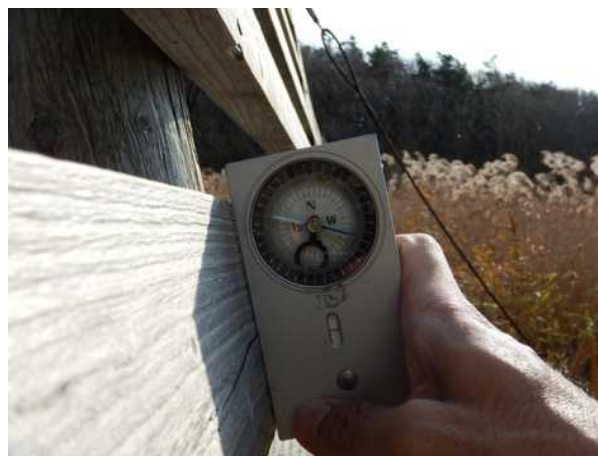
平成 26 年 湿原へ 19° の傾斜

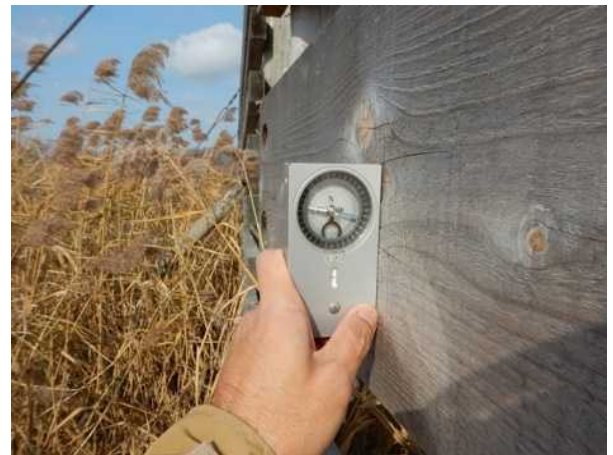
湖沼 # 112 (H25 設置)

新設の堆雪柵(平成25年設置)は、風下側に雪のたまりがみられたことから、十分に雪溜め効果を発揮していると考えられる。

| 堆雪柵設置箇所 | 状況 | 柵の傾斜 | 課題 |
|---|---|---|---|
| 湖沼#112<br>(平成25年設置) | <ul style="list-style-type: none"><li>・風下側には堆雪した状況が確認された。</li></ul> | 1° | ワイヤの弛みはわずかにみられたが、現状のままで良いと思われる。 |

平成 26 年 傾斜状況(1°)

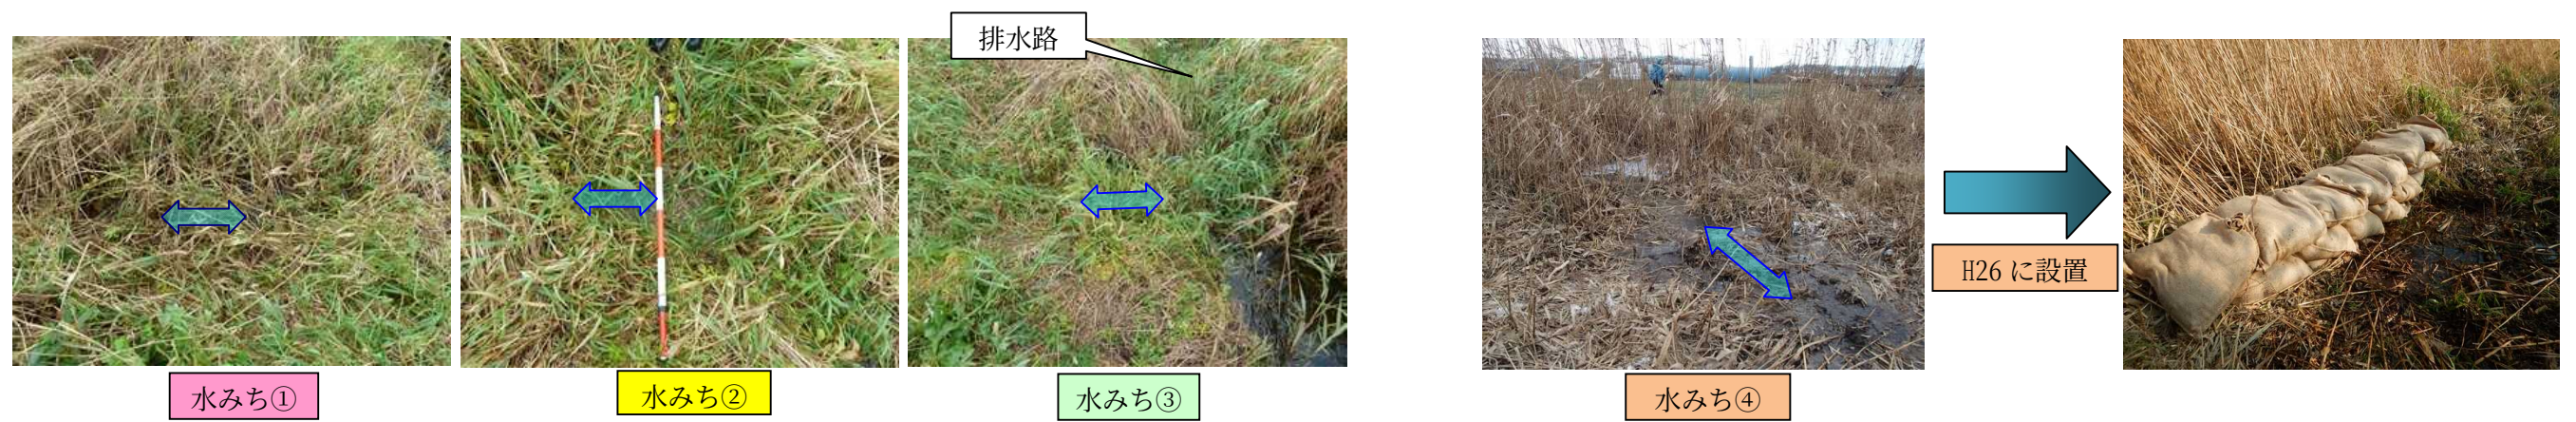
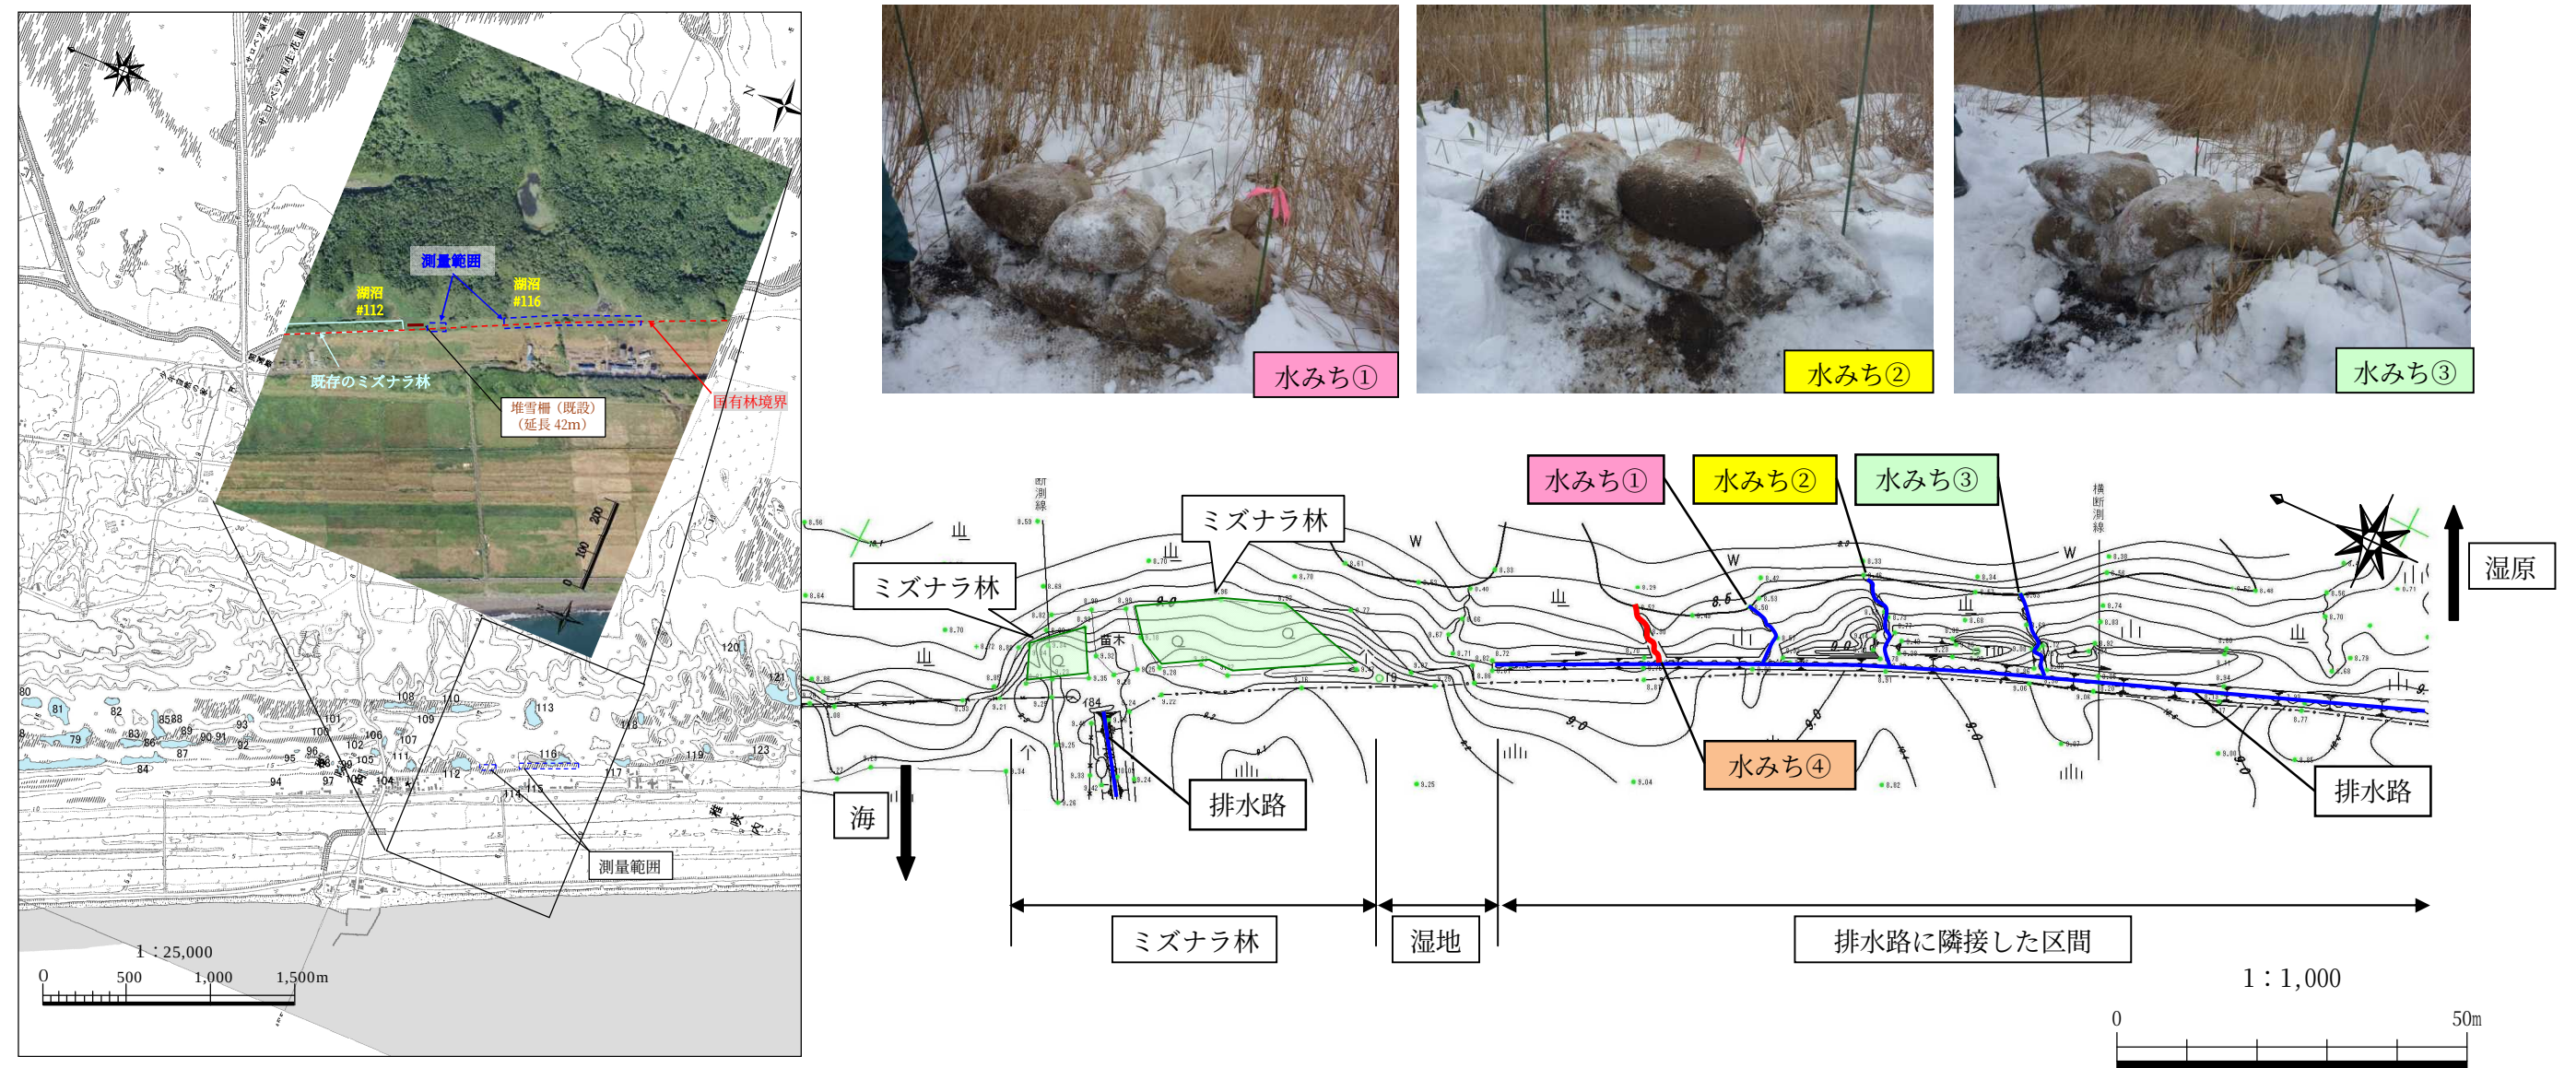
図 5.2.6 土嚢の設置

平成 24 年度に確認された湖沼#116 から排水路に流れる 3 つの水みち及び平成 25 年に確認された水みちは、湖沼#116 の水位に影響しているものと思われた。

水みちの幅は 1 m 程度であったことから、土嚢によりせき止めることとした。

そこで、まずは水みちをせき止めることで流量を減らし、湖沼の水位低下を抑制することとし、平成25年度と今年度に水みちを土嚢によりせき止める作業を行った。

今後は湖沼#116の水位の変動をモニタリングし、必要に応じて、再度、堆雪柵等による対策について検討する。

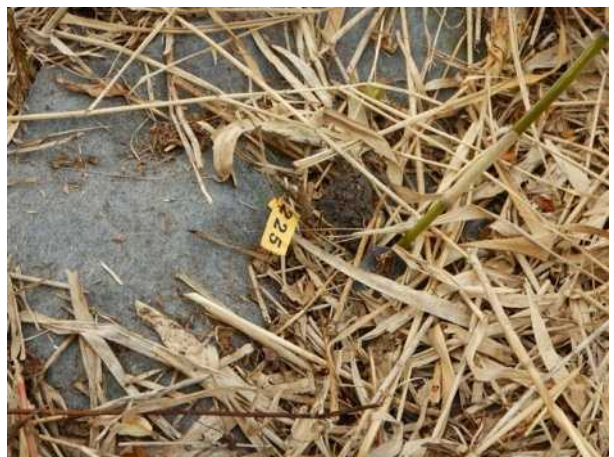
植栽したミズナラの枯死原因は春先の水没と草本からの被圧であった。

植栽箇所 No.2 ではネズミの食害も確認されたが、大部分は繁茂した植生からの被陰による光不足が枯死原因と考えられた。試験地はミズナラを植栽するために一度除草と耕起を行っている。そのため、雑草が侵入しやすく、アメリカオニアザミやチマキザサ、ナワシロイチゴ等が繁茂していた。これらの雑草は 1m 以上に成長し、試験地をほぼ 100%覆っていたため、樹高 30cm 程度のミズナラ苗は完全に覆われてしまい、十分な光が得られなかったと考えられる。

ミズナラ枯死個体

そこで、今回は雑草抑制マットの効果を確認した。調査の結果、雑草抑制マットを設置した区と設置していない区を比較すると、設置した区では草本の植被がまばらであり、マットの無い区よりは被圧は少ないと考えられた。しかし、雑草が繁茂し続けるとマットの効果も薄れることから、除草等の管理が必要である。
