平成27年度 稚咲内砂丘林自然再生事業委託事業

報 告 書

林野庁 北海道森林管理局

平成28年3月

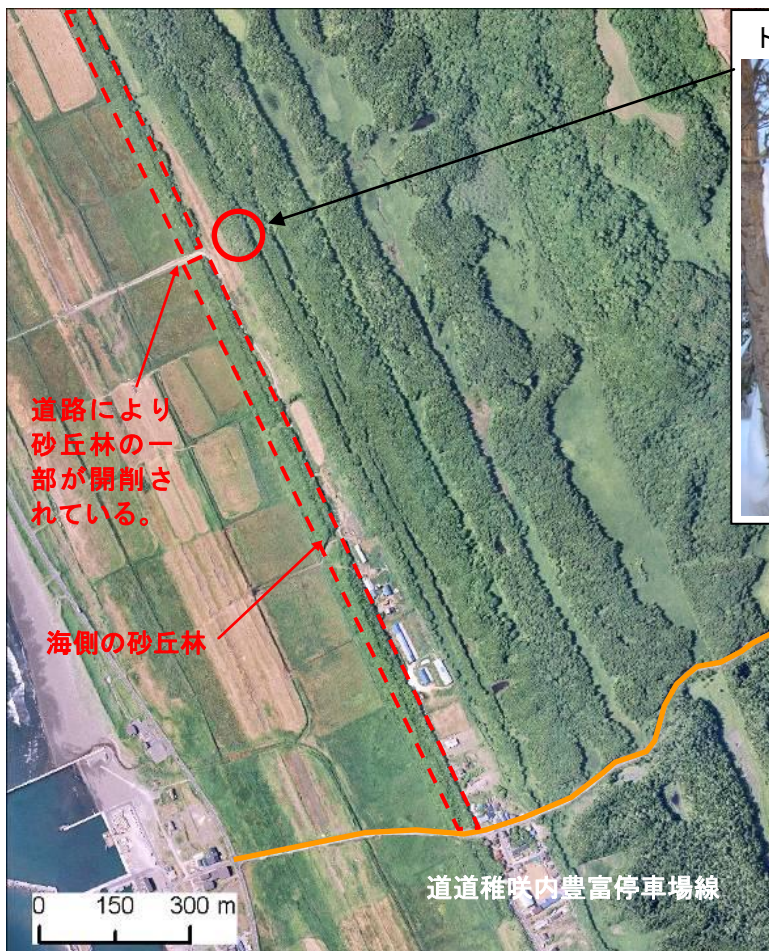
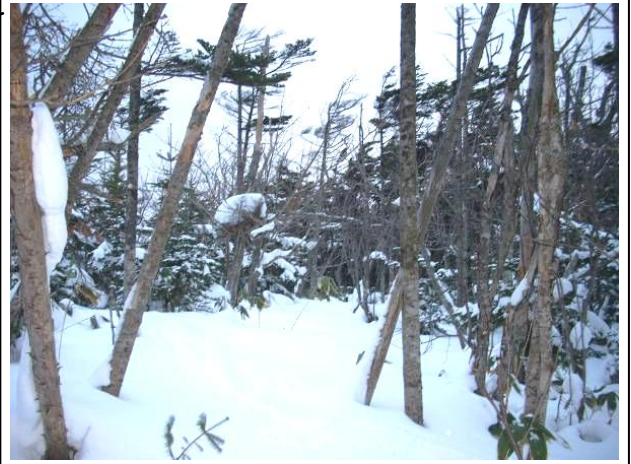
トドマツの異常な立枯れ箇所 No. 1

しかしながら、対象区域内の砂丘林の一部には、上層木のトドマツの立枯れが多数発生して林冠が疎開し、林床にトドマツの稚樹がほとんどみられず、ササ類等に覆われている箇所（以下、「トドマツの異常な立枯れ箇所」という。）がみられる（図 3.3-2）。

これらのことから、トドマツの異常な立枯れの要因は、海側の砂丘林の消失や高さが低いことに伴う海風の影響によるものと考えられた。

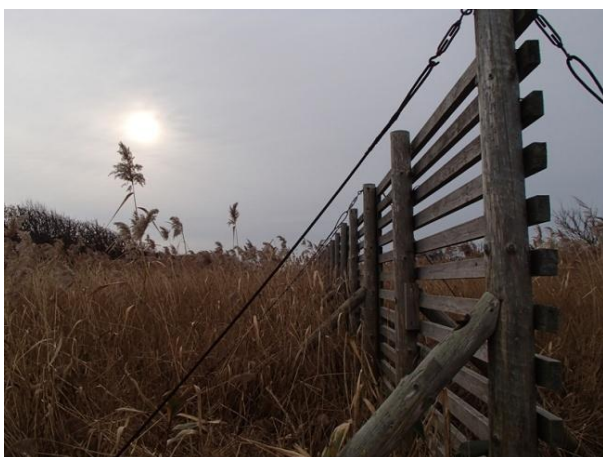
平成 25 年 ワイヤが弛んでいる

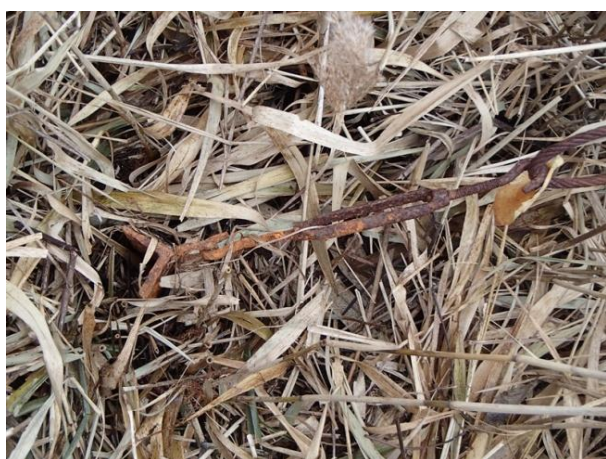
平成 25 年 錆びて腐食しているターンバックル

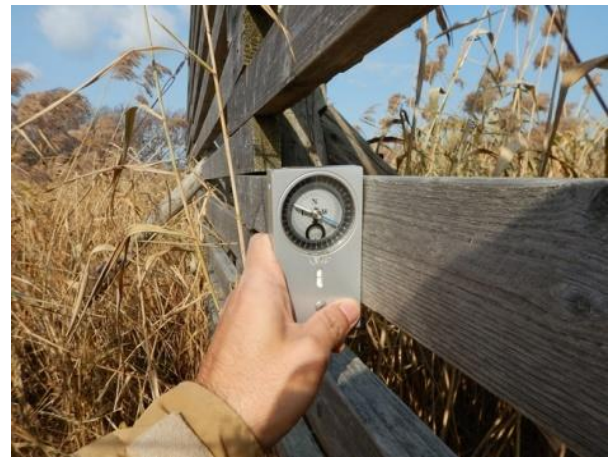
4年間(平成24年度～27年度)の調査の結果、湖沼#112の堆雪柵(平成20年設置)は、やや色あせているものの破損、腐れは確認されず、堆雪機能に支障はないと判断された(表5.1-1)。

平成 26 年 傾斜状況(1°)

平成 20 年と平成 25 年に設置した湖沼 #112 の堆雪柵は、傾斜や破損は確認されなかったため、早急な対策は必要ないと考えられる。

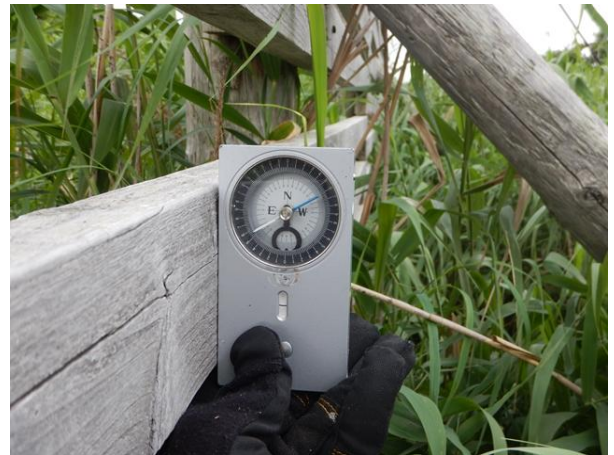
平成 27 年 傾斜状況(1°)

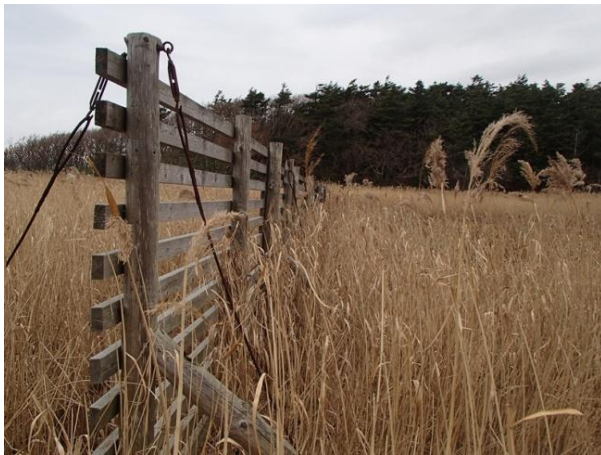
平成 25 年 ワイヤが弛んでいる

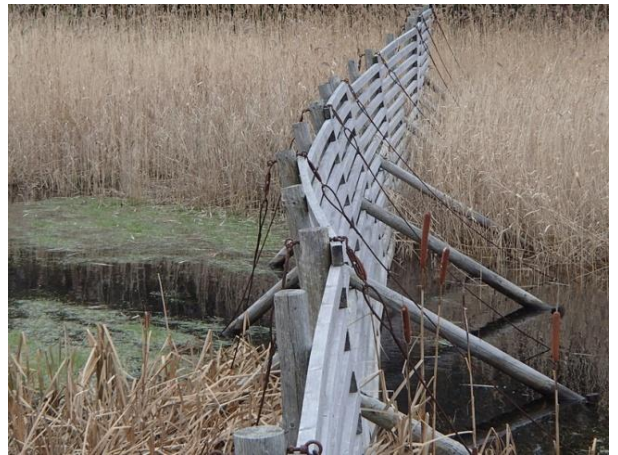
平成 25 年湿原側に傾斜している

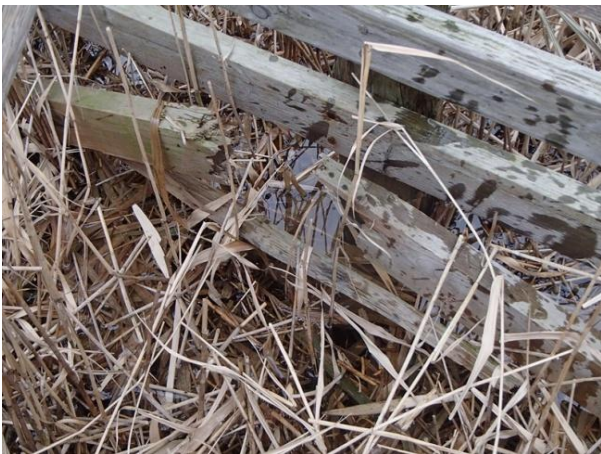
平成 25 年 柵の沈下に伴う横板の破損

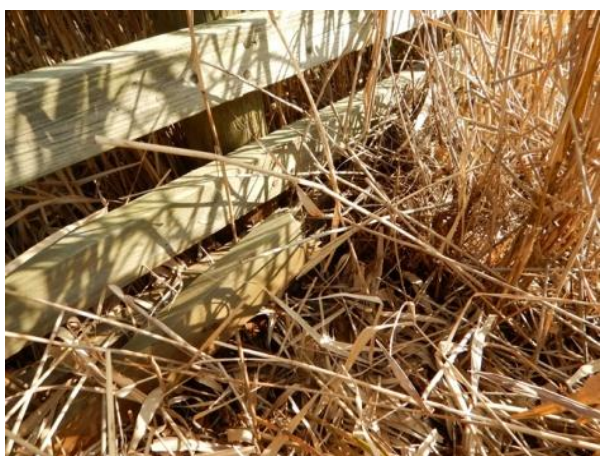
平成 26 年 沈下による最下部の横板の破損

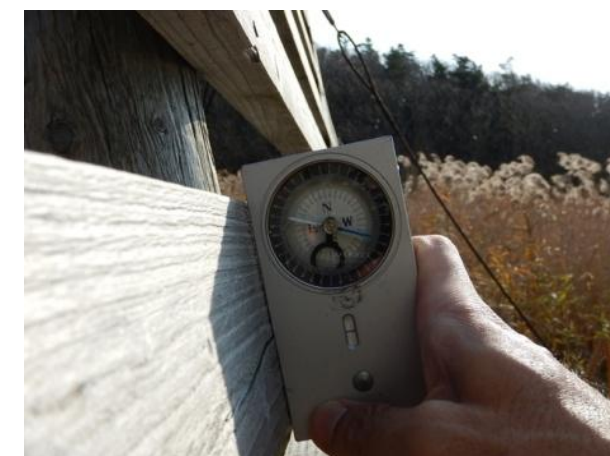
| 堆雪柵設置箇所 | 状況 | 柵の傾斜 | 課題 |
|---|---|---|---|
| 湖沼#119<br>(平成20年設置) | <ul style="list-style-type: none"> <li>・沼にかかる部分の柵が沈み込み、最下段の横板が折れていた。</li> <li>・沼にかかる部分が湿原側に傾斜していた。</li> <li>・固定ワイヤは全て弛んでいた。なかには外れているものもあった。</li> <li>・ワイヤ固定用のターンバックルは全て錆びていた。</li> <li>・風下側には堆雪した状況が確認された。</li> </ul> | 19° | <p>湿原側への傾斜が進んでおり、今後徐々に倒壊する恐れがある。</p> <p>湖沼内に設置していることから、地盤が悪いため、再設置しても傾斜が再発する恐れがある。</p> |

また、平成 20 年に設置した湖沼 #119 の堆雪柵は、湿原側に傾き、破損やワイヤの緩みなども確認された。しかし、設置後 6 年で、それほど大きく傾いているとは言えず、現時点でも十分に堆雪機能は果たしている。

平成 26 年 湿原へ 19° の傾斜

今後は、傾斜状況をモニタリングし、傾斜の状況に応じて、再設置等を検討する。

なお、柵の再設置が必要になった場合は、柵の再利用はしないで新たに製作することとし、その場合は、周辺植生への配慮をしつつ人力により解体・撤去及び新設することが望ましい。

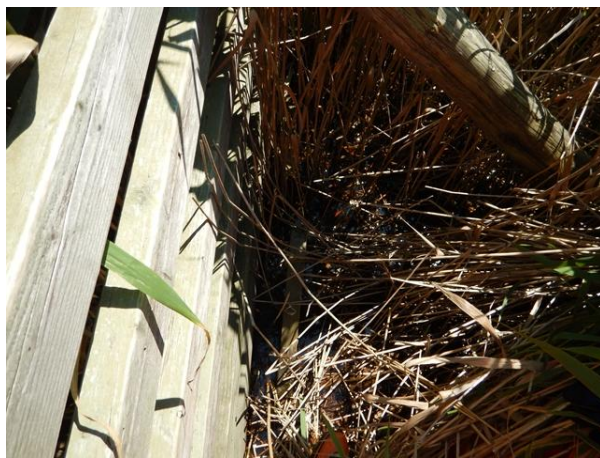
平成 27 年 沈下による最下部の横板の破損

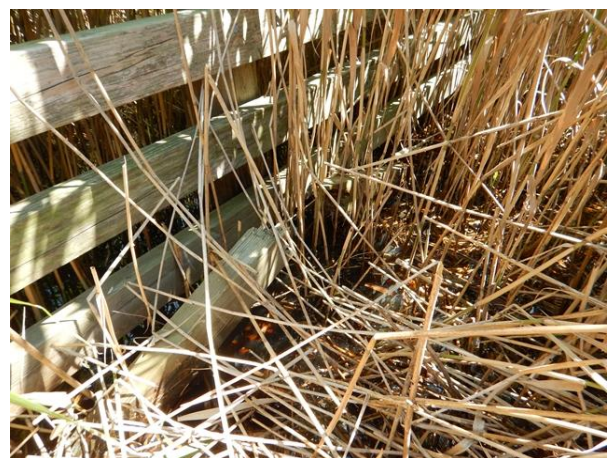
平成 27 年 沈下による最下部の横板の破損

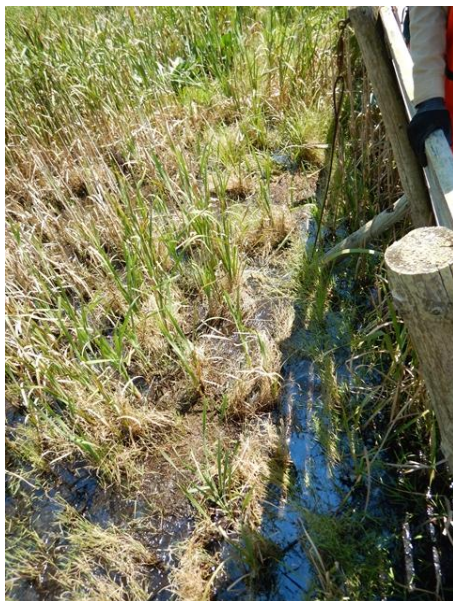
平成 27 年 ワイヤのたるみ

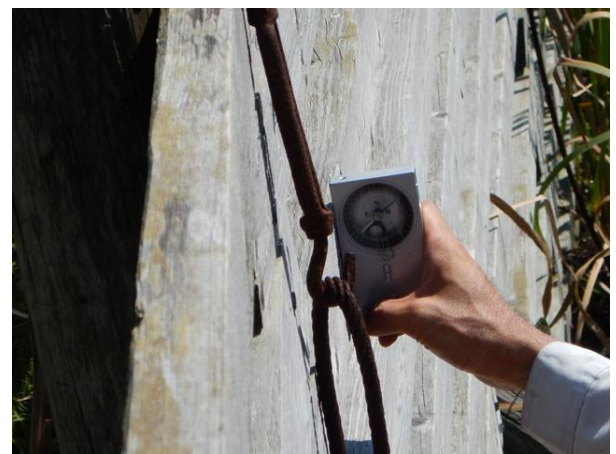
平成 27 年 湿原へ 19° の傾斜

また、設置場所を森林に隣接した内陸側にすると、森林部分と重なり雪溜め効果が現在よりも小さくなる可能性が考えられることから、設置場所は、堆雪柵の機能を十分に発揮している現在の場所が良いと思われる。

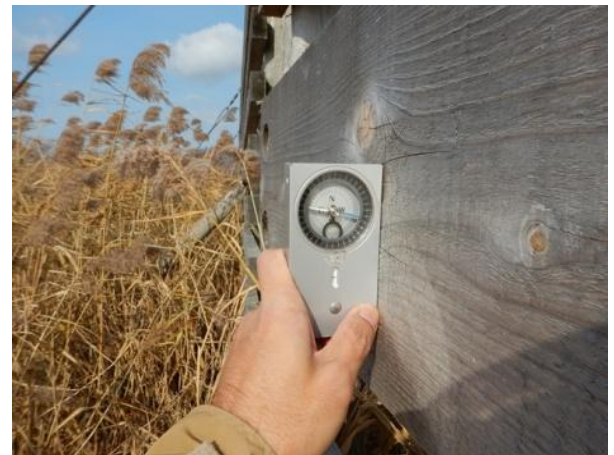
平成 26 年 傾斜状況(1° )

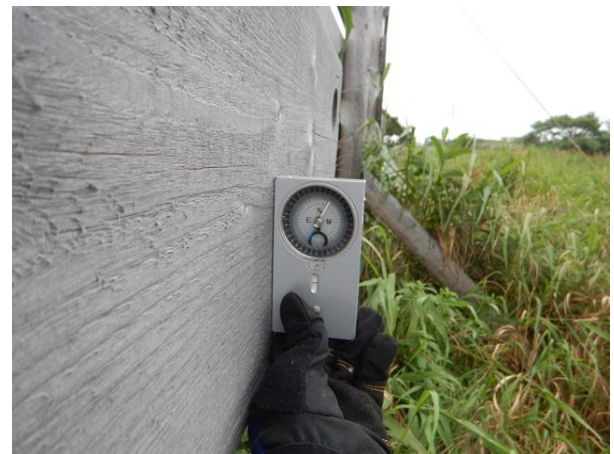
| 堆雪柵設置箇所 | 状況 | 柵の傾斜 | 課題 |
|---|---|---|---|
| 湖沼#112<br>(平成25年設置) | <ul style="list-style-type: none"> <li>・風下側には堆雪した状況が確認された。</li> </ul> | 1° | ワイヤの弛みはわずかにみられたが、現状のままで良いと思われる。 |

平成 27 年 傾斜状況(1° )

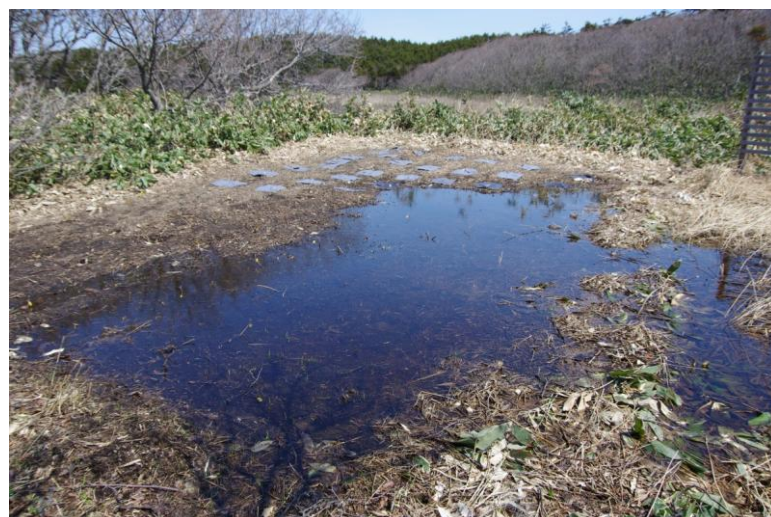
写真 5. 2. 1-1 植栽箇所 No. 1 の水没箇所（平成 25 年 5 月 10 日）

植栽箇所 No. 1 の周辺はヨシが生育しており、やや乾燥した湿地になっていた。そのため、融雪時に水位が上昇すると、植栽箇所の一部は水没しやすい地形であった。水没箇所以外では比較的生存していたことから、植栽箇所を選定する際は、年間を通して、水没する地形にあるかを確認する必要がある。

植栽箇所 No. 1、No. 2 ともに枯死個体が多く 107 本から 43 本と約 4 割に減少している。そのため、今後は補植が必要と考えられる。植栽箇所 No. 1 は地下水位が高いところがあるため、写真 5. 2. 1-1 に示す春季融雪期に水没しない箇所へ植栽する。植栽箇所 No. 2 は特に生育環境に問題はみられないことから、枯れ個体を除去し補する。ただし、いずれの箇所においても、除草が必要である。平成 26 年、27 年は夏季から秋季にかけて除草を行っているが、その頃には苗が周辺の植物から被陰されており、成長を阻害されている。また、周辺植生が残ったまま積雪期になると植物が倒れたところに巻き込まれるため、枝折れが発生しやすい。そのため、周辺植物が成長する前の 6 月～7 月と 8 月下旬の 2 回程度の除草作業が必要である。
