# 第2回 芦別市野花南の地すべり対策に関する技術検討会

## 検討会資料

平成23年4月27日

## 1. 地すべりの概要

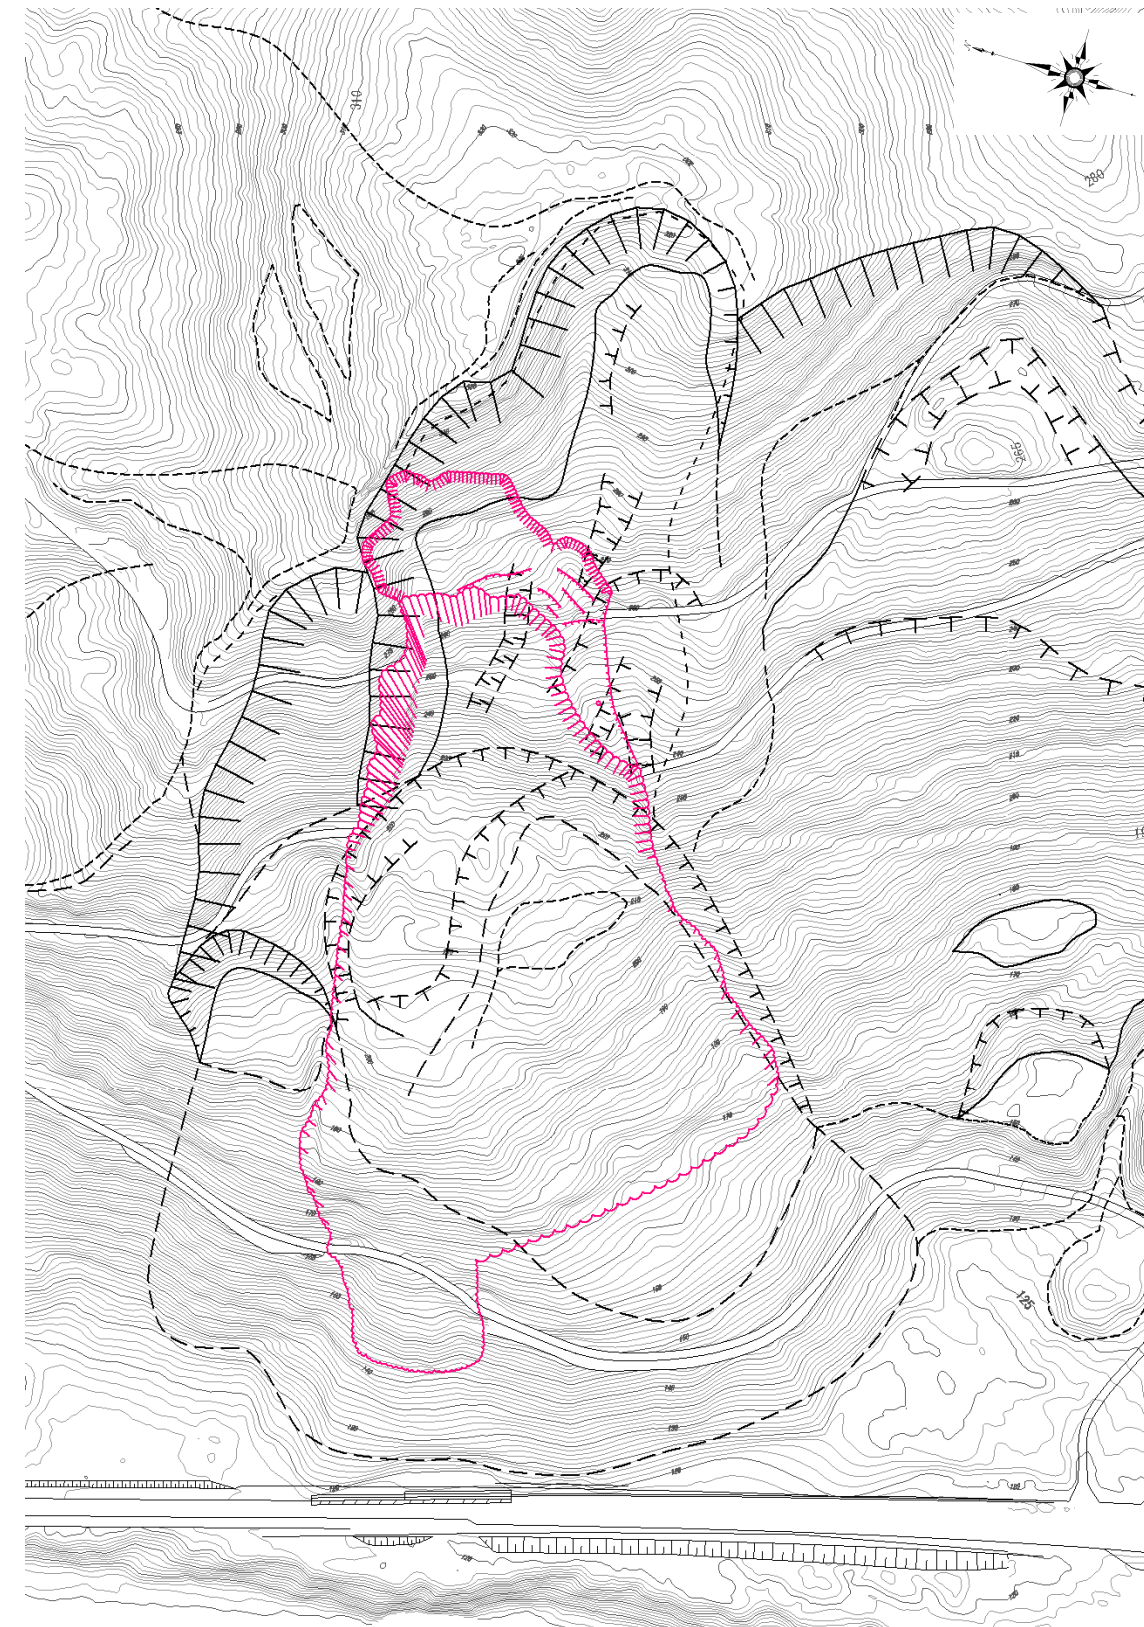
図1 地すべり地形判読結果と地すべり災害箇所

災害発生前に作成されたレーザープロファイラによる地形図によれば、対象斜面には地すべり履歴を示す地形が顕著に認められ、それは今回の災害を生じた地すべり範囲を包括するように存在している(図1)。

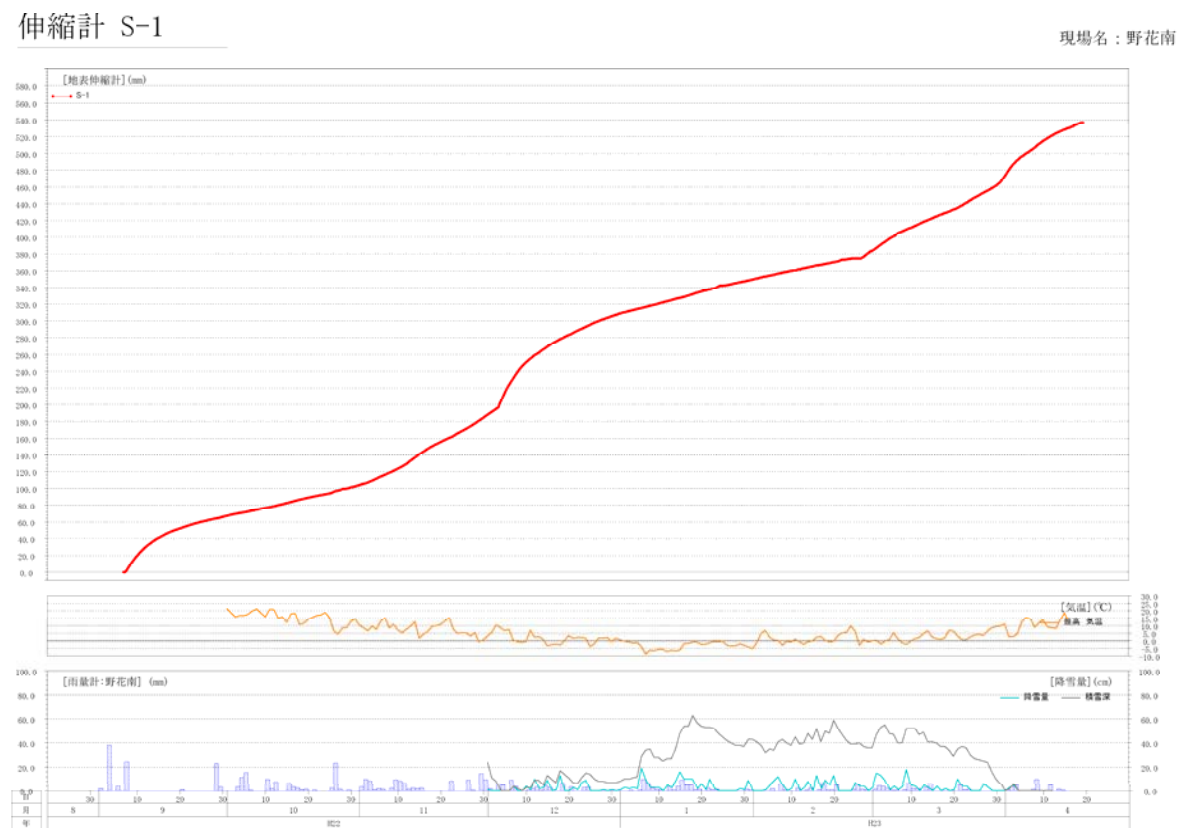
図3 拡大亀裂における伸縮計観測データ

一方で、地すべりの背後の山体に生じた亀裂は、地表伸縮計の観測により常時拡大する動きが捉えられている。厳冬期にも1(mm/日)前後の「伸び」が継続され、12月初旬や融雪が進む3月初旬には動きが加速する形態が認められる。(図3)

この亀裂の拡大は、亀裂に囲まれた範囲の土塊が滑動していることを示している。また、その範囲内に設置した調査孔のパイプひずみ計には明瞭なひずみの累積が認められることはそれを裏付けるものであり(図5)、その結果はすべり面を推定する上で有効な情報となる。

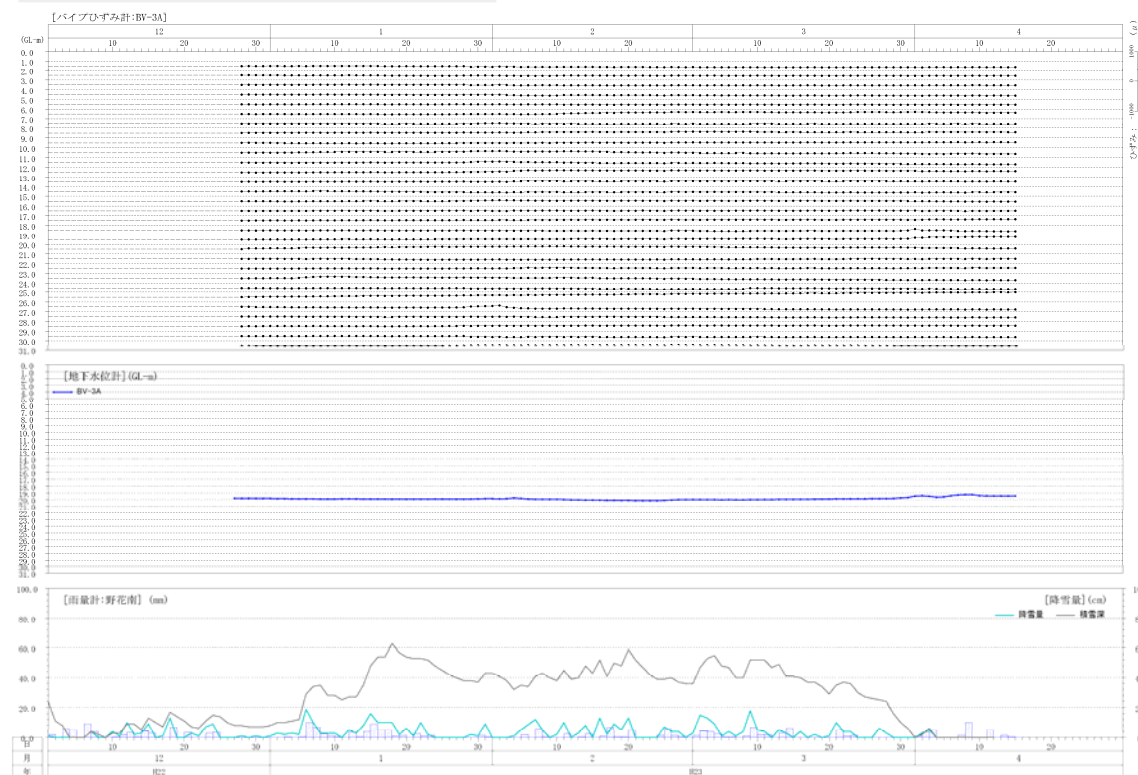
図4 パイプひずみ計変動図 (BV-3A; 災害時移動堆積土塊内)

災害時に大きく滑動した地すべり移動土塊は、その動態をパイプひずみ計と地中伸縮計により観測しているが、融雪がほぼ終了した4月初旬までの期間に変動が捉えられていない(図4)。地すべりの主要移動土塊がテラス状の緩斜面に堆積したことにより、その後は小康が保たれているものと判断される。

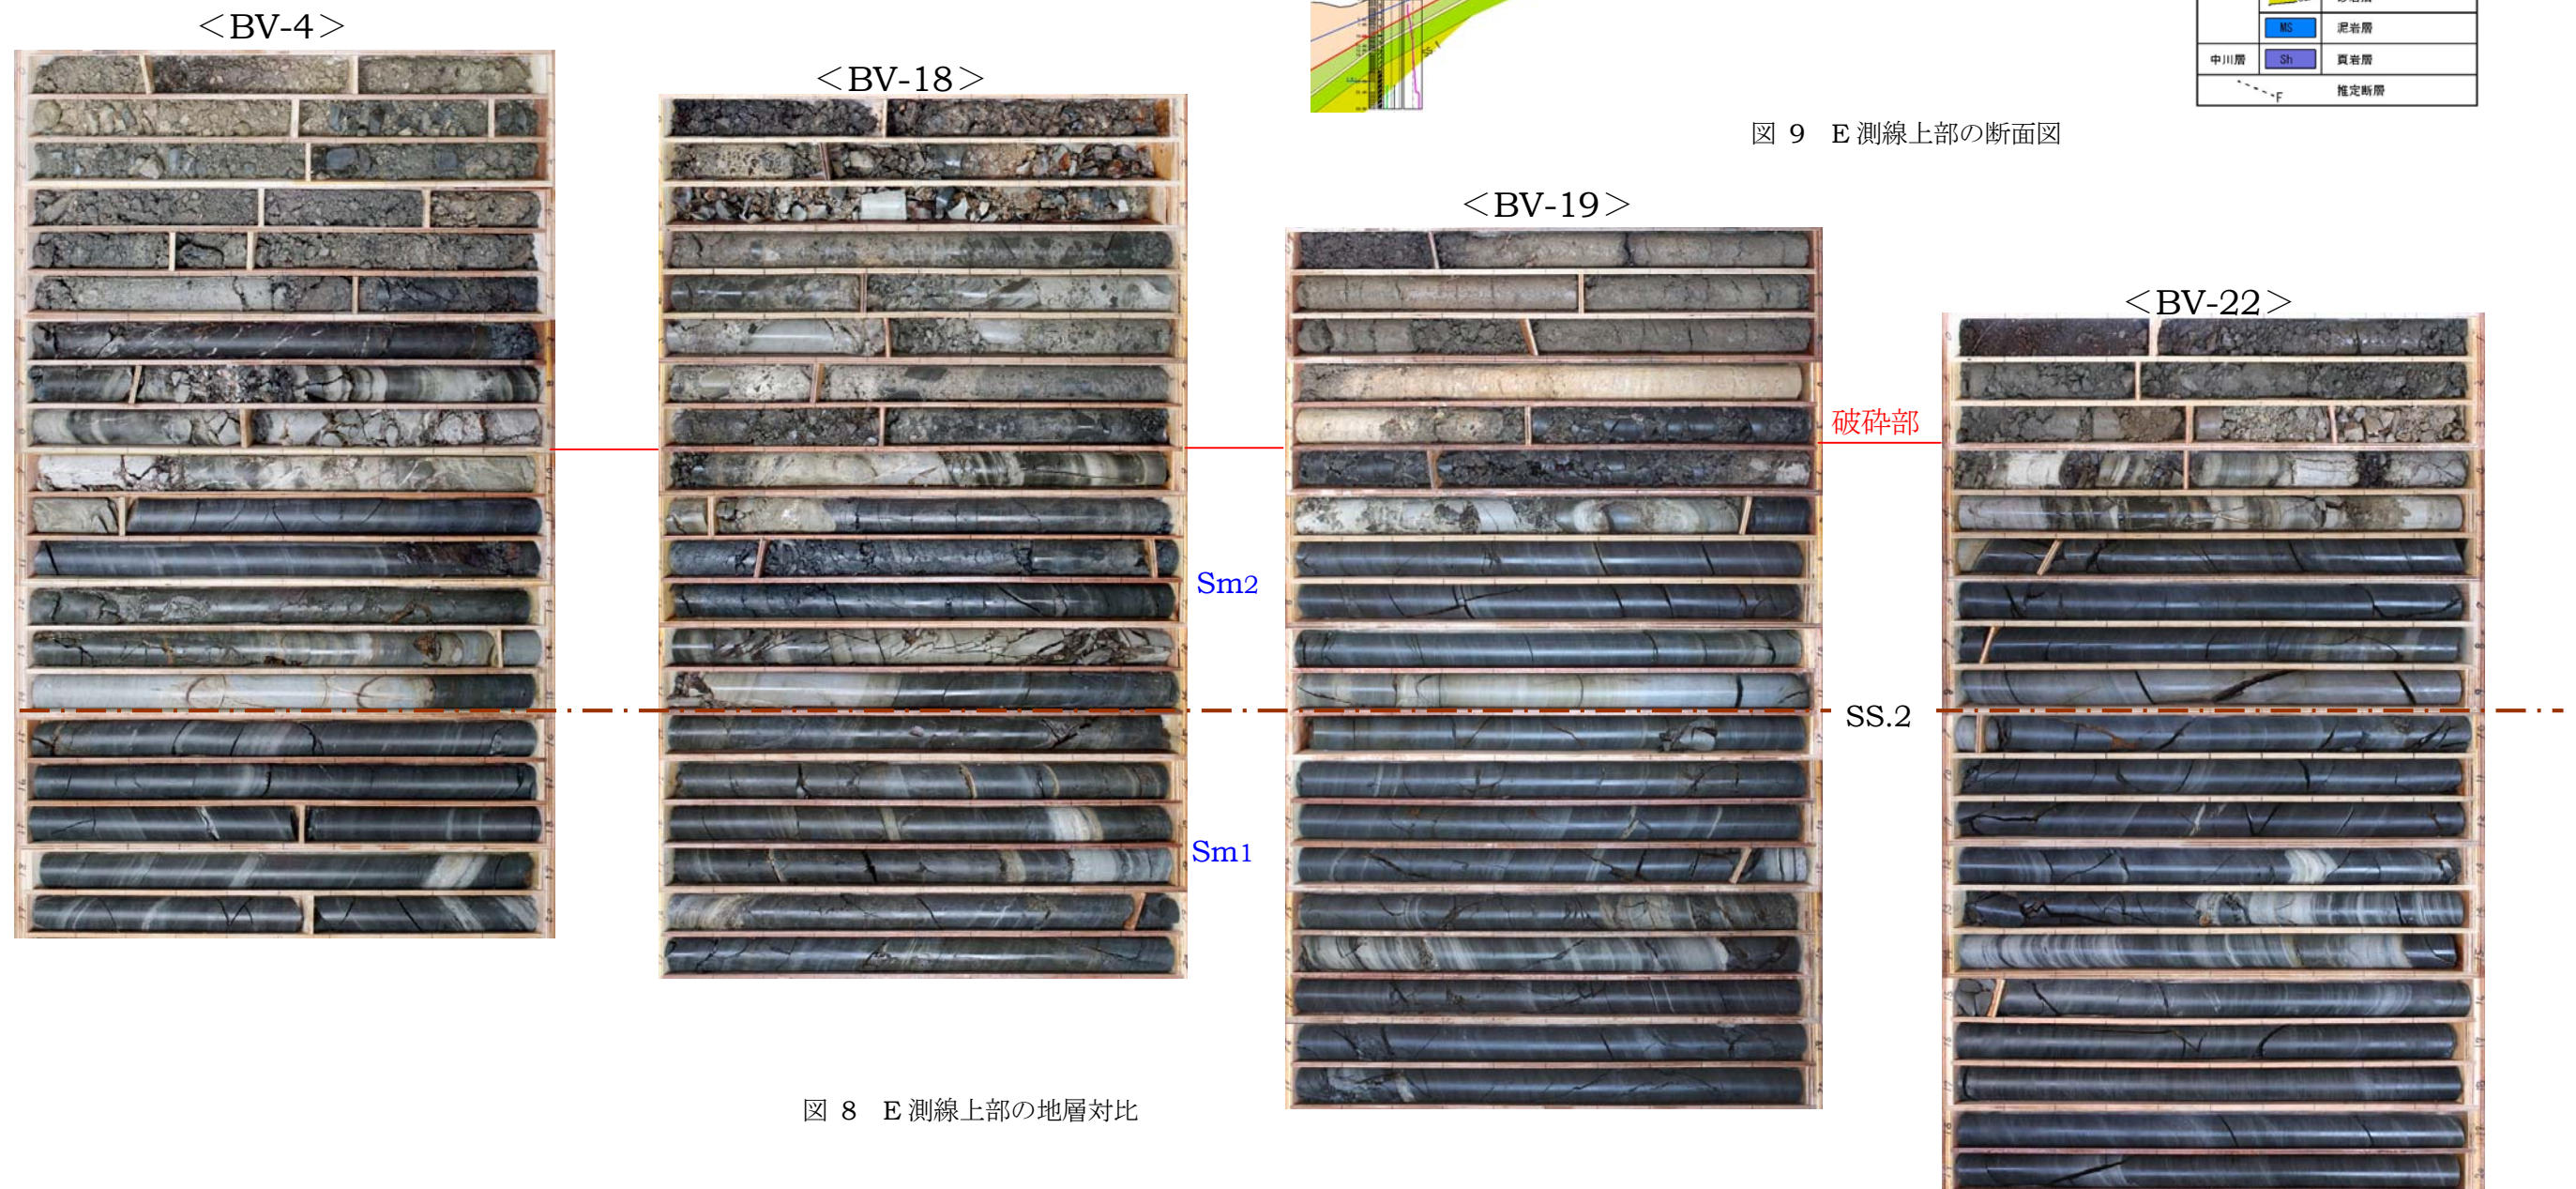
図 8 E 測線上部の地層対比

- E 測線のボーリングコアは、岩相の類似性から、図 8 のように対比できる。
- 中部の層厚 1.0~1.5m の砂岩層を、SS.2 とした。
- 縦断測線では、見掛け傾斜約 25° の流れ盤構造となる。
- BV-18~BV-23 では、SS.2 から 3~4m 上位の同一層準に強い破碎が認められ、層すべりである可能性が高い。

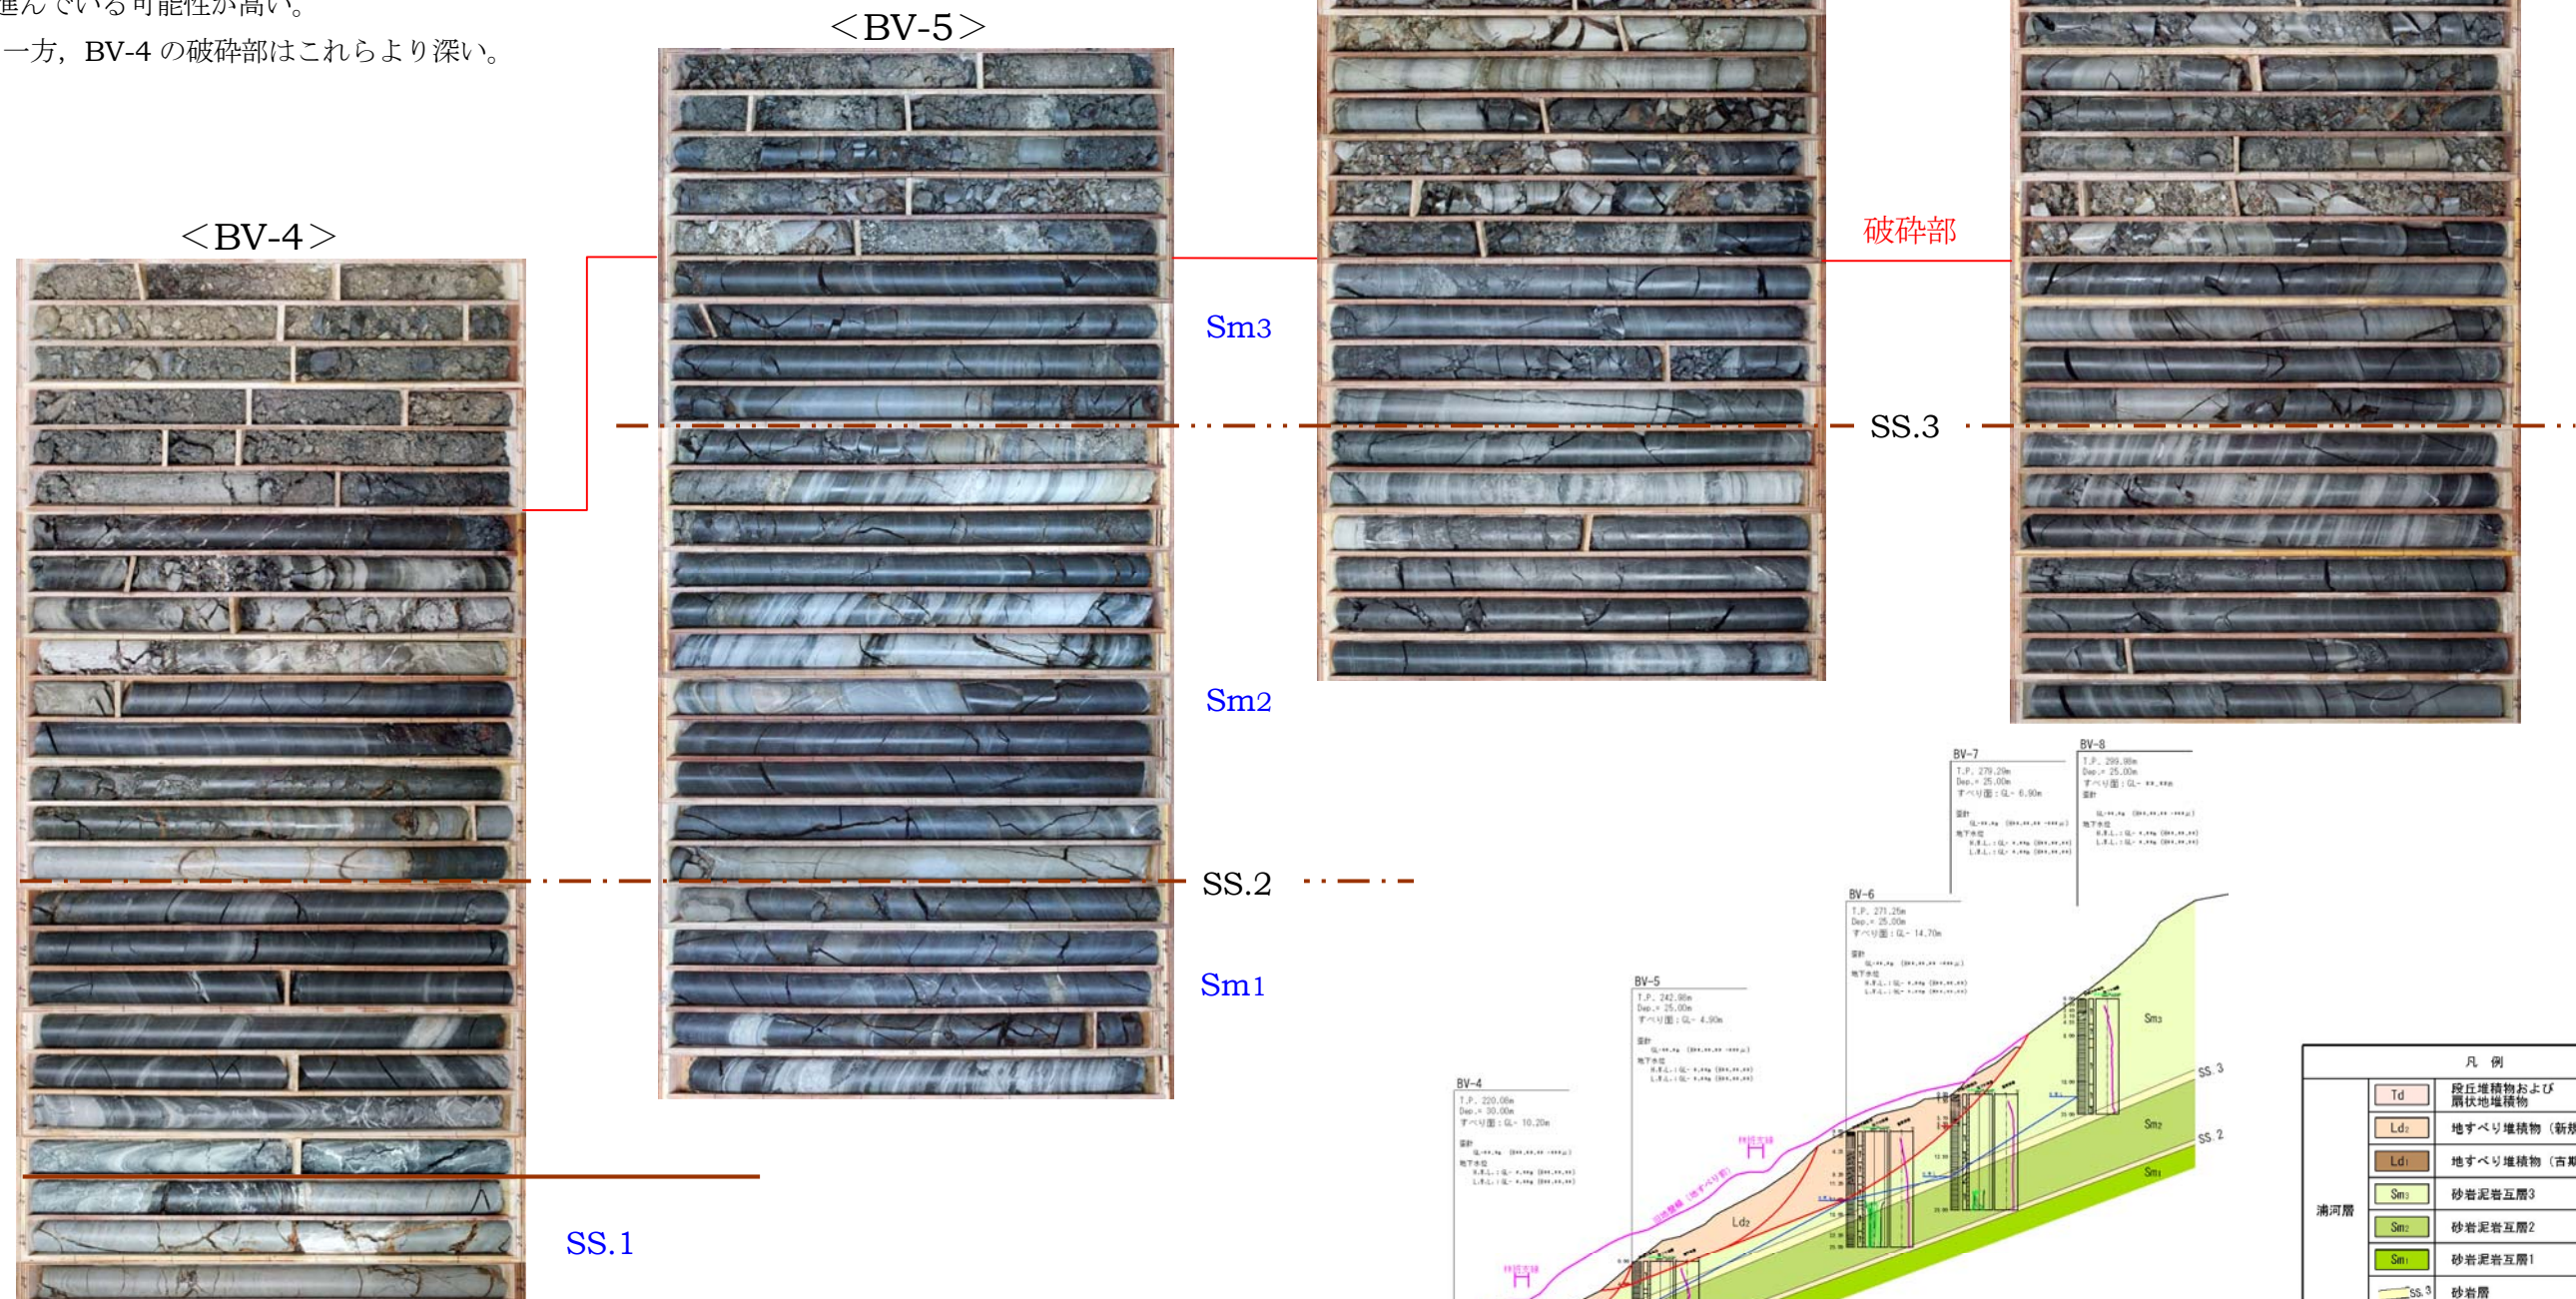
図 10 B 測線上部の地層対比

- B 測線のボーリングコアは、岩相の類似性から、下図のように対比できる。
- SS.2 の約 10m 上部にある層厚 0.5~0.7m の砂岩層を、SS.3 とした。
- BV-4 で発達する砂岩層（層厚 10.0m+）を SS.1 とした。
- これらの連続性の良い砂岩を鍵とし、Sm1~Sm.3 に区分した。
- BV-5 から BV-7 では SS.3 から約 3m 上の地層まで強く破碎されている、層理面に沿って破碎が進んでいる可能性が高い。
- 一方、BV-4 の破碎部はこれらより深い。

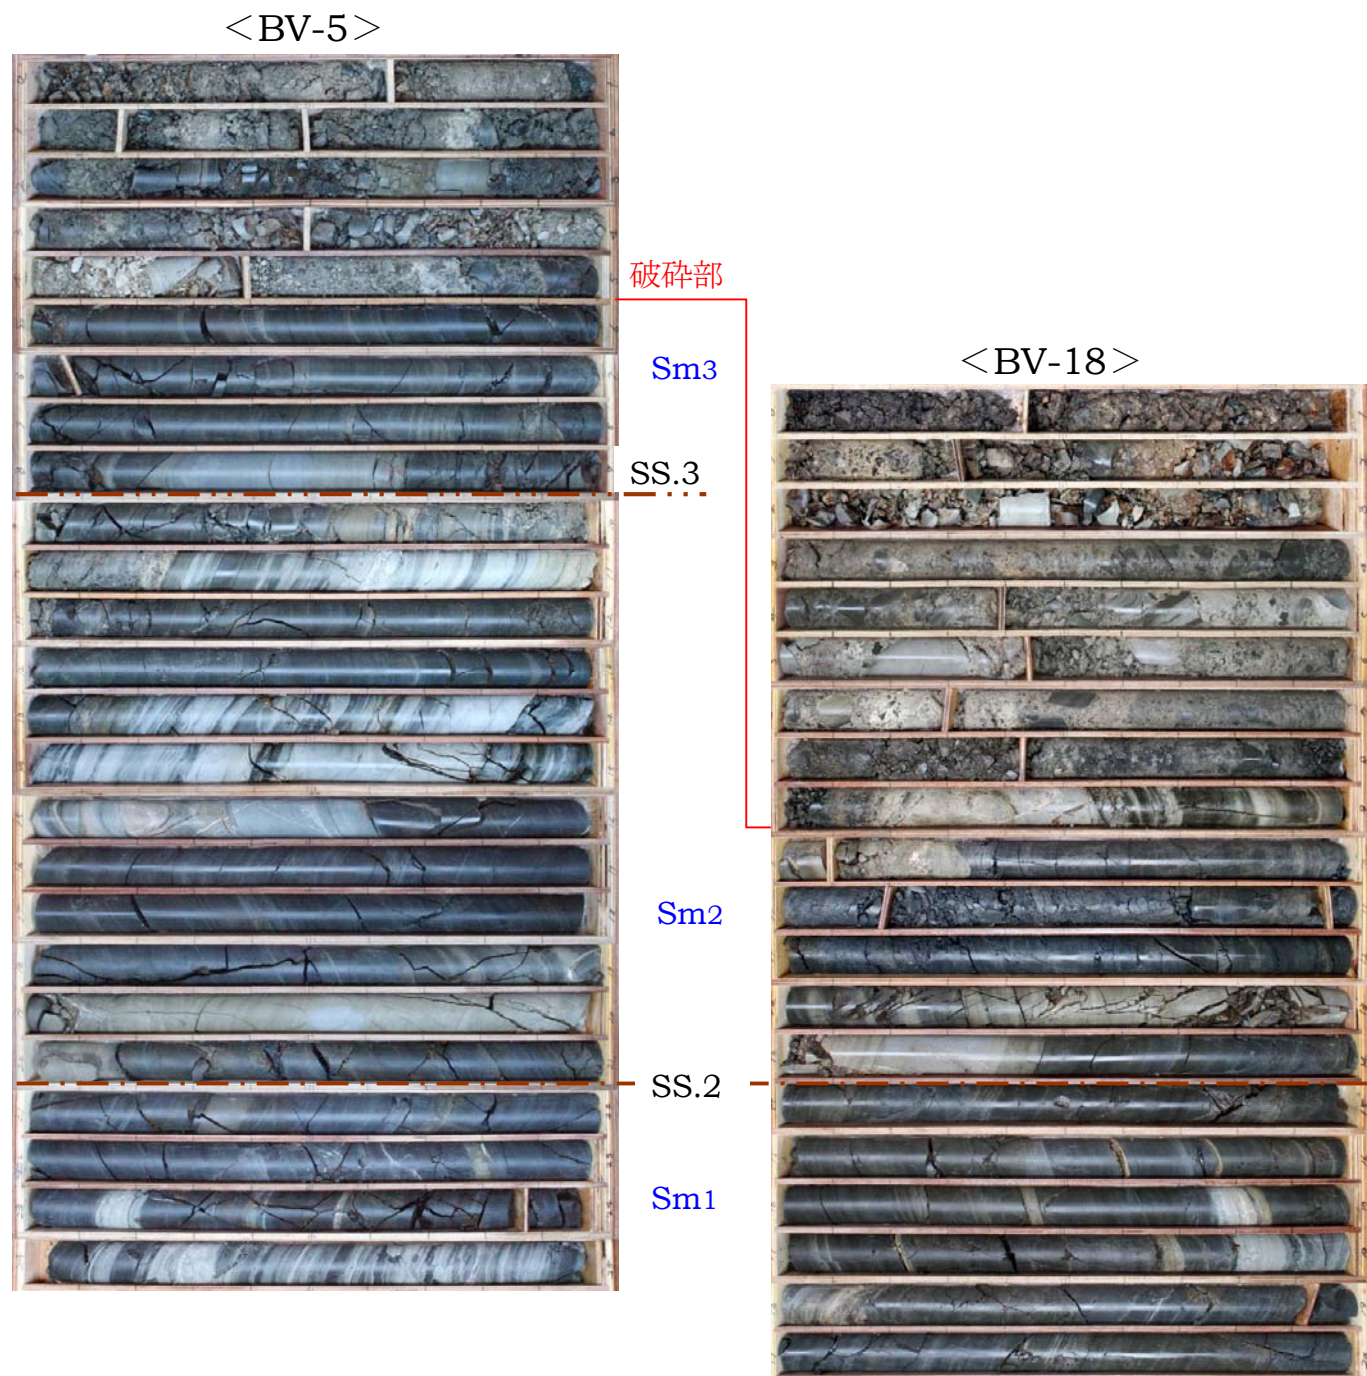
図 12 BV-5 横断測線の地層対比

- BV-5 測線のボーリングコアは、岩相の類似性から、下図のように対比できる。
- SS.2 層は、BV-5 で深く、BV-18 で浅くなる。これは周辺部で観察される地表部の地質構造と一致する。
- BV-5 と BV-18 では、強い破碎を受けている層準が異なり、BV-18 (E 測線) で深く、BV-5 (B 測線) で浅い。
- それぞれの測線上では層すべりである可能性が高いため、B 測線と E 測線では異なった層準のすべりであると推測される。

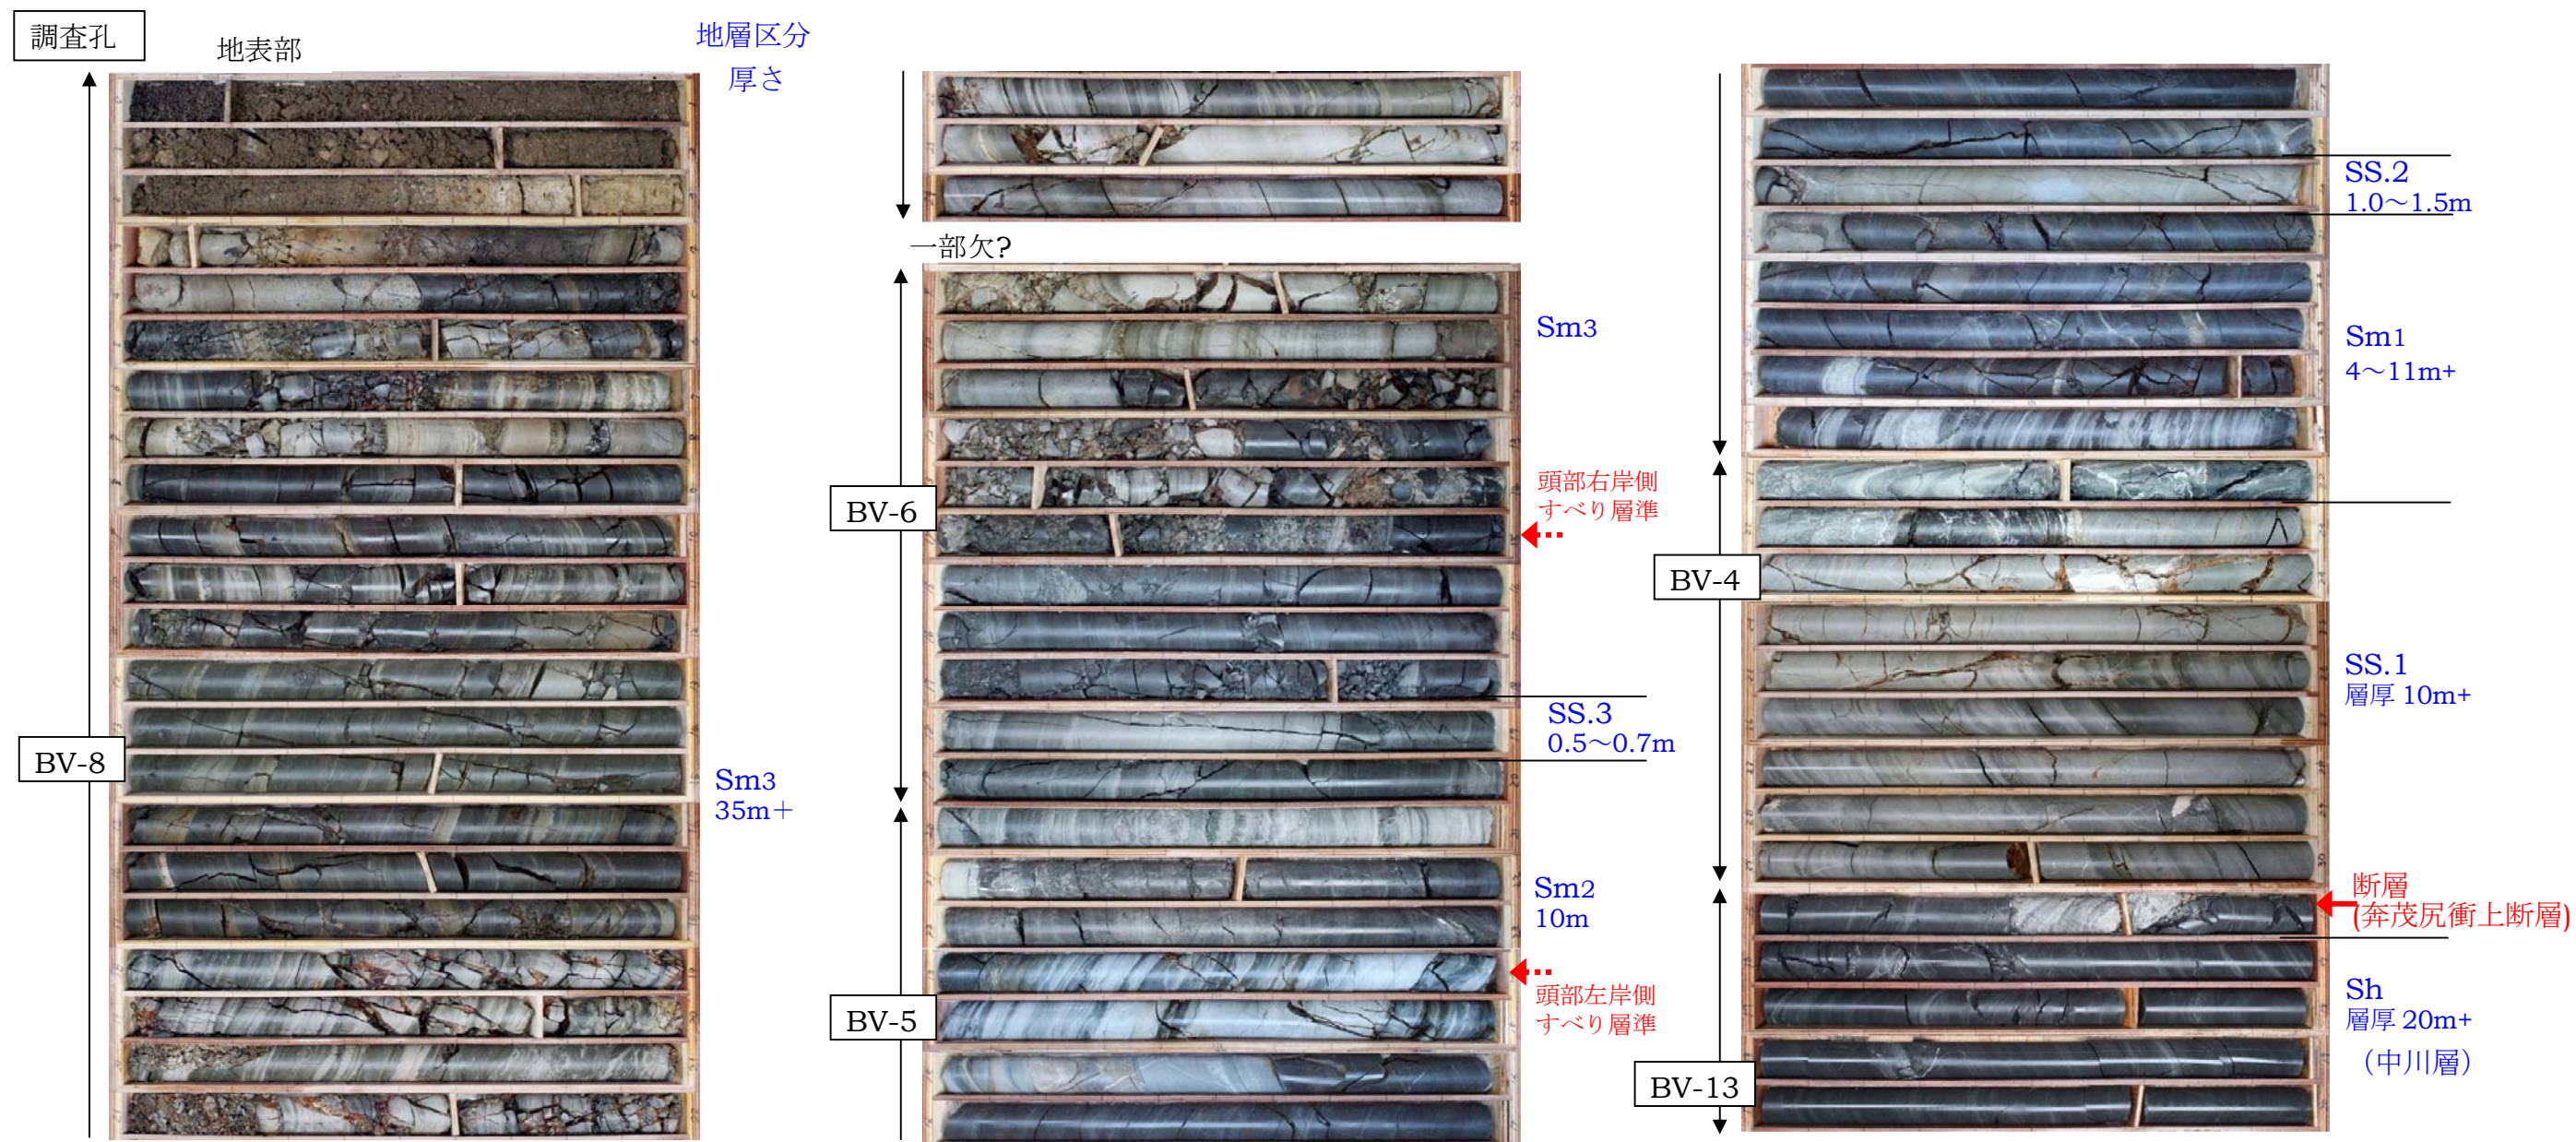
図 18 ボーリングコアによる地質層序

- BV-4 横断より斜面上部は浦河層の砂岩泥岩互層、BV-3 横断より下部は中川層で、奔茂尻衝上断層で接していると推測される。

- BV-4 付近の中川層の地層構造の変化は、断層の影響が推測される。
- 今回発生した地すべりの頭部右岸側移動土塊のすべり層準は Sm3 下部、頭部左岸側移動土塊のすべり層準は Sm2 の中部に相当する。

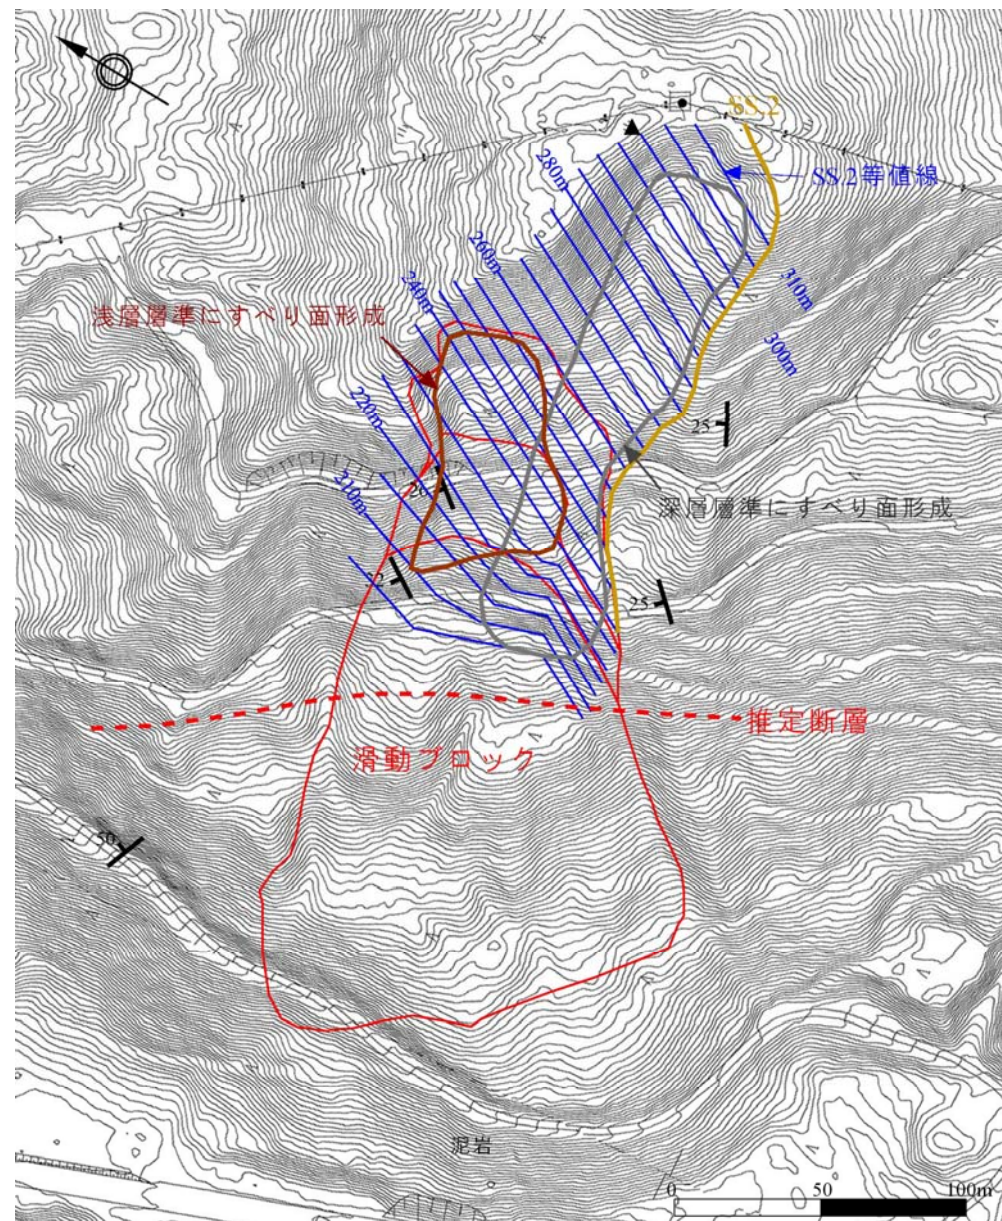
図 19 SS.2 砂岩等高線と上部ブロックとの関係

- 地層構造は走向 NE-SW、傾斜約 25° W で (図 19)、層理面で分離しやすい (写真 1)。
- 層理面と直交する系統的な節理が発達する (写真 2)。

図 19の灰色線には、古期地すべり堆積物が分布し、地層面に沿ったすべりブロックである (図 3)。また、茶色線は拡大したブロックの土塊範囲で、特定の層準で破碎が進んでおり (図 4)、これも層面すべりである。

灰色部と茶色部の破碎下面深度は異なり、南側の灰色部の方が深い層準にある。これは、地層の最大傾斜が西であるが、斜面の解放方向が南西であるために、北側土塊は南側土塊より浅いすべりでない末端が解放されないためである。

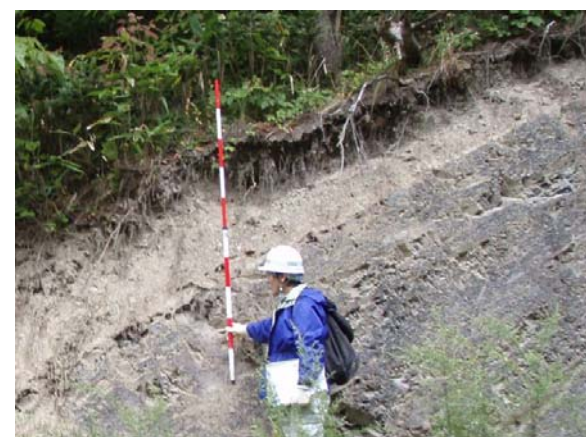
写真 1 層理面に向かって分布する移動土塊 (左岸不動地)

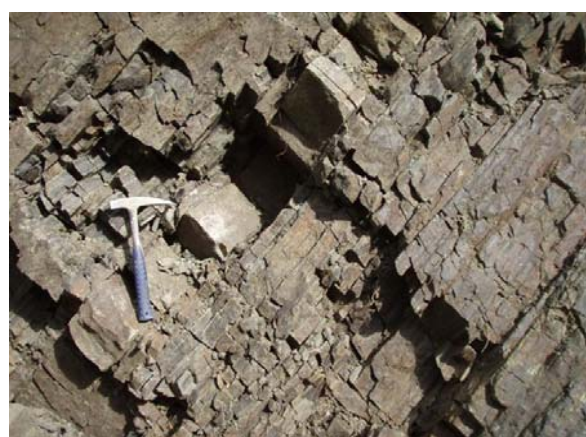
写真 2 節理が発達する浦河層

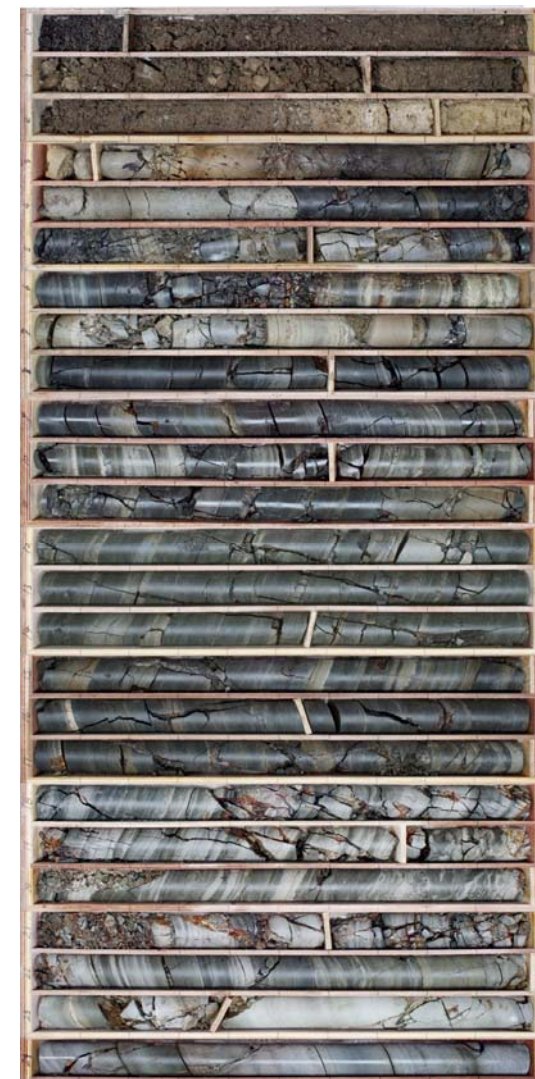
図 20 最上部斜面 (BV-8) コア写真

このような階段状の岩盤の緩みは、発達する節理系によって土塊がブロック化していることに起因しており、すべり層それぞれに対応した鍵型の滑落崖が形成される。移動土塊は、北西側ほど厚くなり、滑落崖も右岸側が発達し、左岸側はほとんど形成されない。

今回の地すべりでは、下部ブロックの滑動によって、末端部が失われたため、深層層準すべりと浅層層準すべりの一部のふたつのブロックが滑動したと推測される。深層層準すべりの冠頭部には、BV-8 にみられるように緩み岩盤が分布していて、深層層準すべりのすべり層準はこれ以深にあることから、冠頭部の不安定化も懸念される。

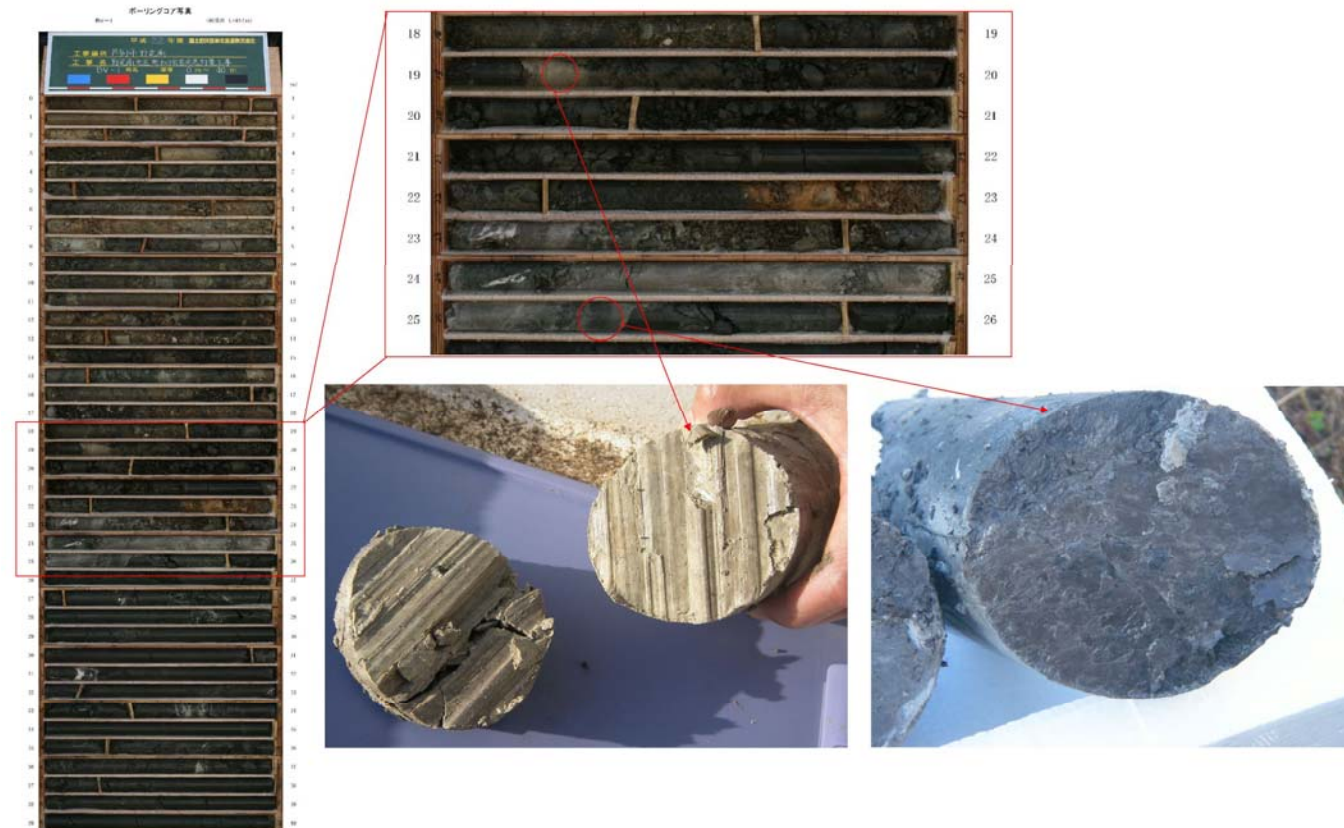
図 21 ボーリングコアにみられる 2 面のすべり面（事前ボーリング）

当該業務より前に実施されたボーリング結果によれば、そのボーリングコアに下記のような 2 面のすべり面が観察された。（図 21）

#### 深度 19.2m

礫混じりの土層内に挟まれた 10 数 cm の粘土層内に、生々しい擦痕を残した、せん断面が観察された。

#### 深度 25.3m

基岩の頁岩上面付近に鱗片状の鏡肌構造をもつ、せん断面が観察された。

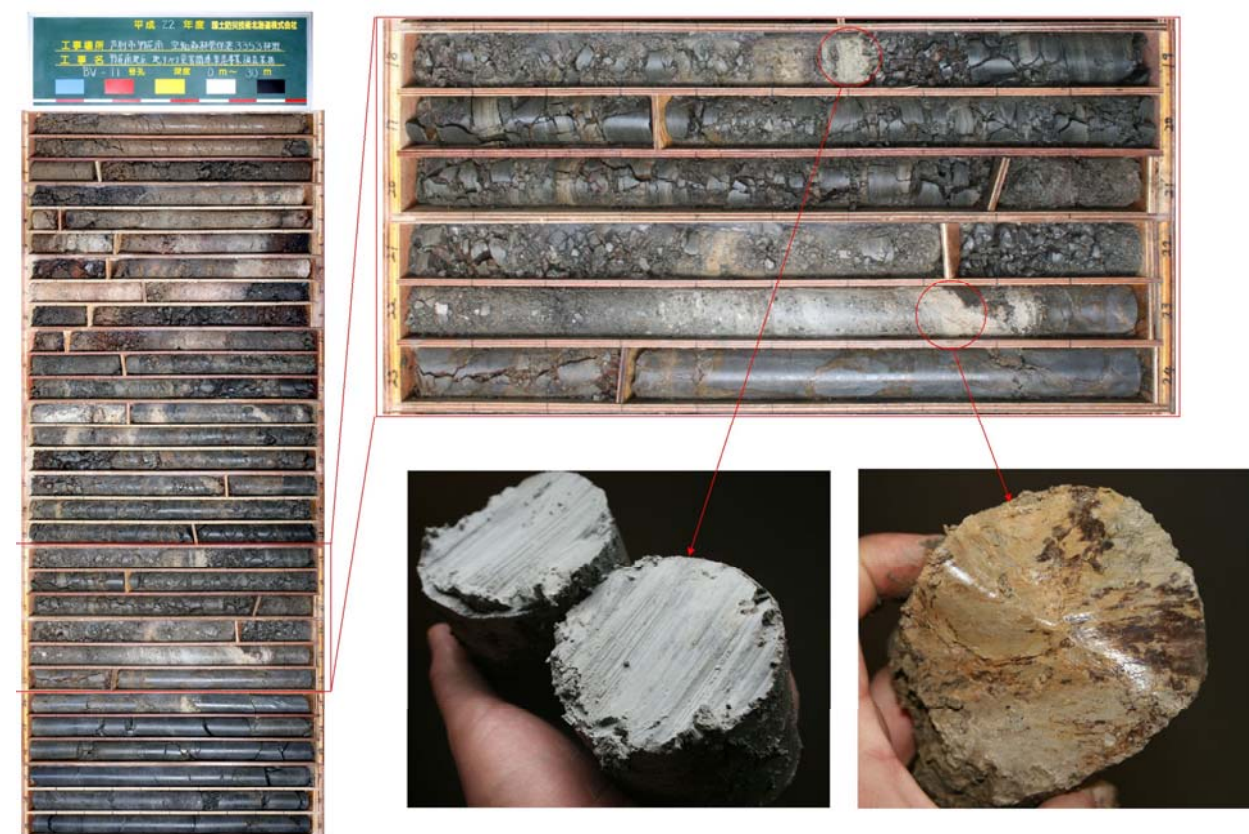
図 22 ボーリングコアにみられる 2 面のすべり面（BV-11）

当業務で実施したボーリングでは、コアにすべり面が明瞭に確認された頻度は少なかったものの、A 測線上に実施した BV-11 において、2 面のすべり面が観察された。（図 22）

#### 深度 18.6m

礫混じりの土層内に挟まれた数 cm の粘土層内に、生々しい擦痕を残した、せん断面が観察された。

#### 深度 25.3m

基岩の頁岩上面付近に擦痕をともなう鏡肌構造をもつ、せん断面が観察された。

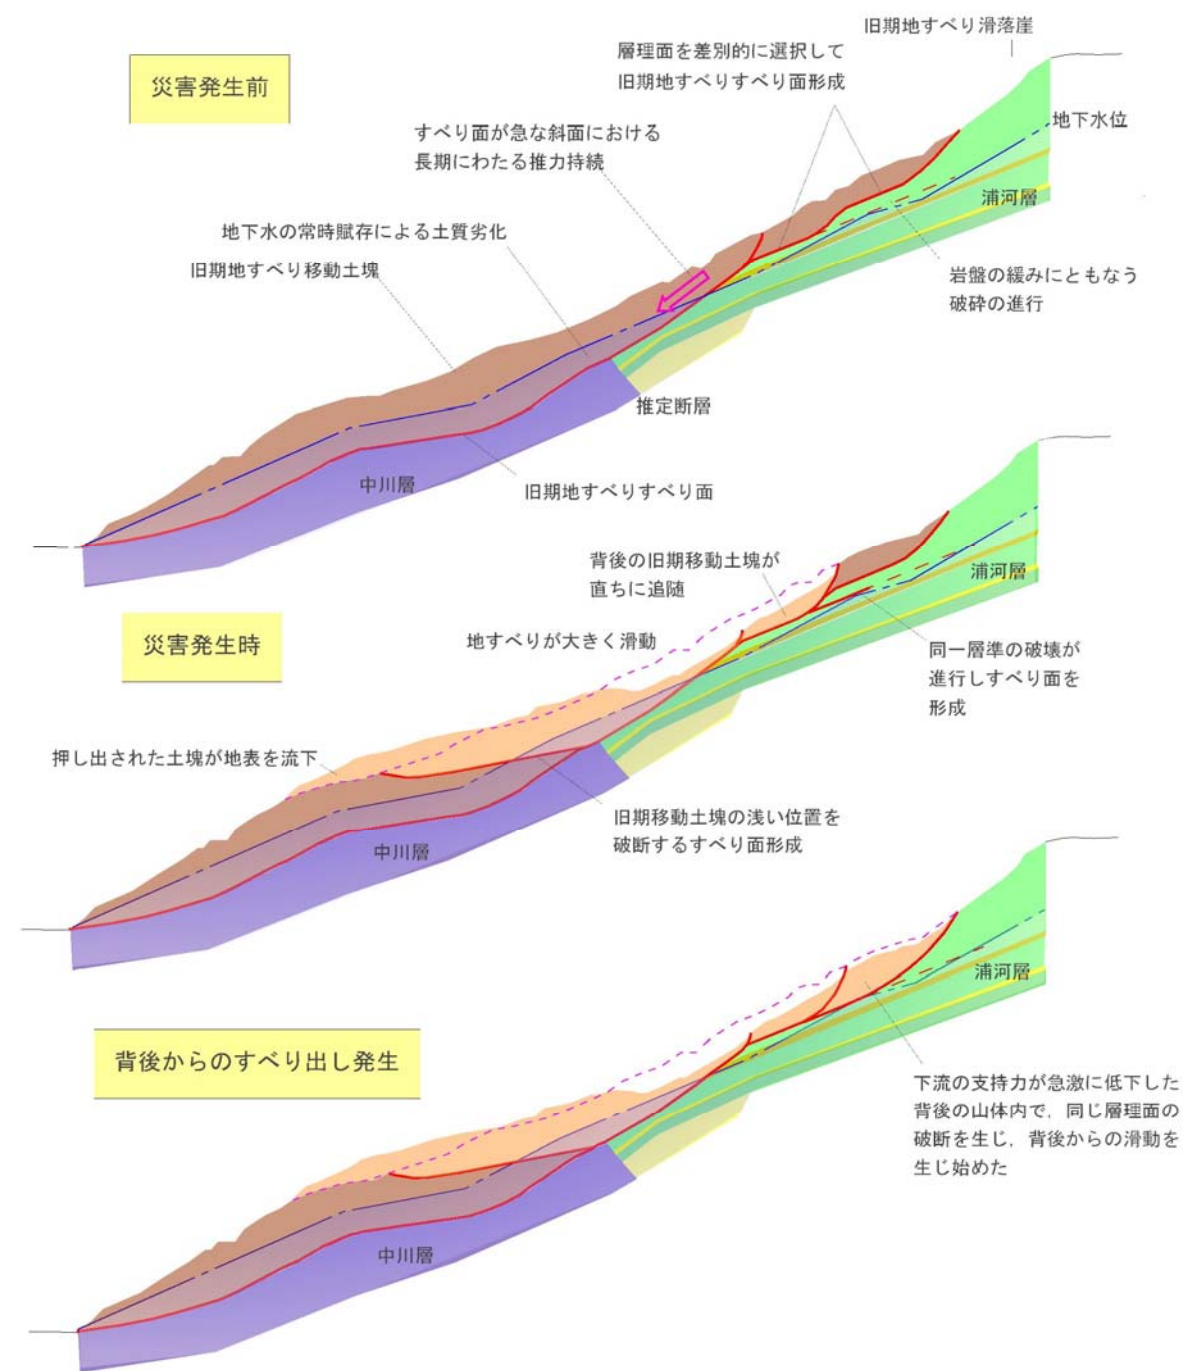
図 24 災害発生機構

- ① 斜面上部のすべり面が急な区間の地すべりが一気に滑動し、その背後の旧移動土塊も追隨して滑り落ち、両者の崩落により落差 20m にも及ぶ滑落崖が形成された。
- ② この時の地すべり移動は水平距離にして 40～50m に及び、斜面上に押し出された地すべり土塊は斜面を流下し、10m 近い厚さで堆積した。
- ③ 地すべり右サイド側では、土塊が押し出された斜面が急な傾斜を示していたため、堆積後も安定を保ちにくく、斜面上を二次的に流動し、地すべり中央部や左サイド側に比べて下流側まで土砂が流下した。
- ④ 地すべり左サイド側においては、地すべり末端が急激に地表にせり上がる形態をとるため、押し出された土塊が高く堆積されるが、水を含んで流動化しやすい土砂が安定を保たれなくなり、やはり

⑤ 上記の二次的な流動が、地すべり末端においてあたかもブロック化した様相として、調査着手時点では捉えられていた。

⑥ 滑落崖背後の浦河層の山体においても、旧期の地すべり滑動により層理や節理系による破断や緩みが継続して破砕が進行し、災害発生に起因して急激に不安定化し、滑動が引き起こされた。
