# 第2回 芦別市野花南の地すべり対策に関する技術検討会

## 検討会資料

平成23年4月27日

## 1. 地すべりの概要

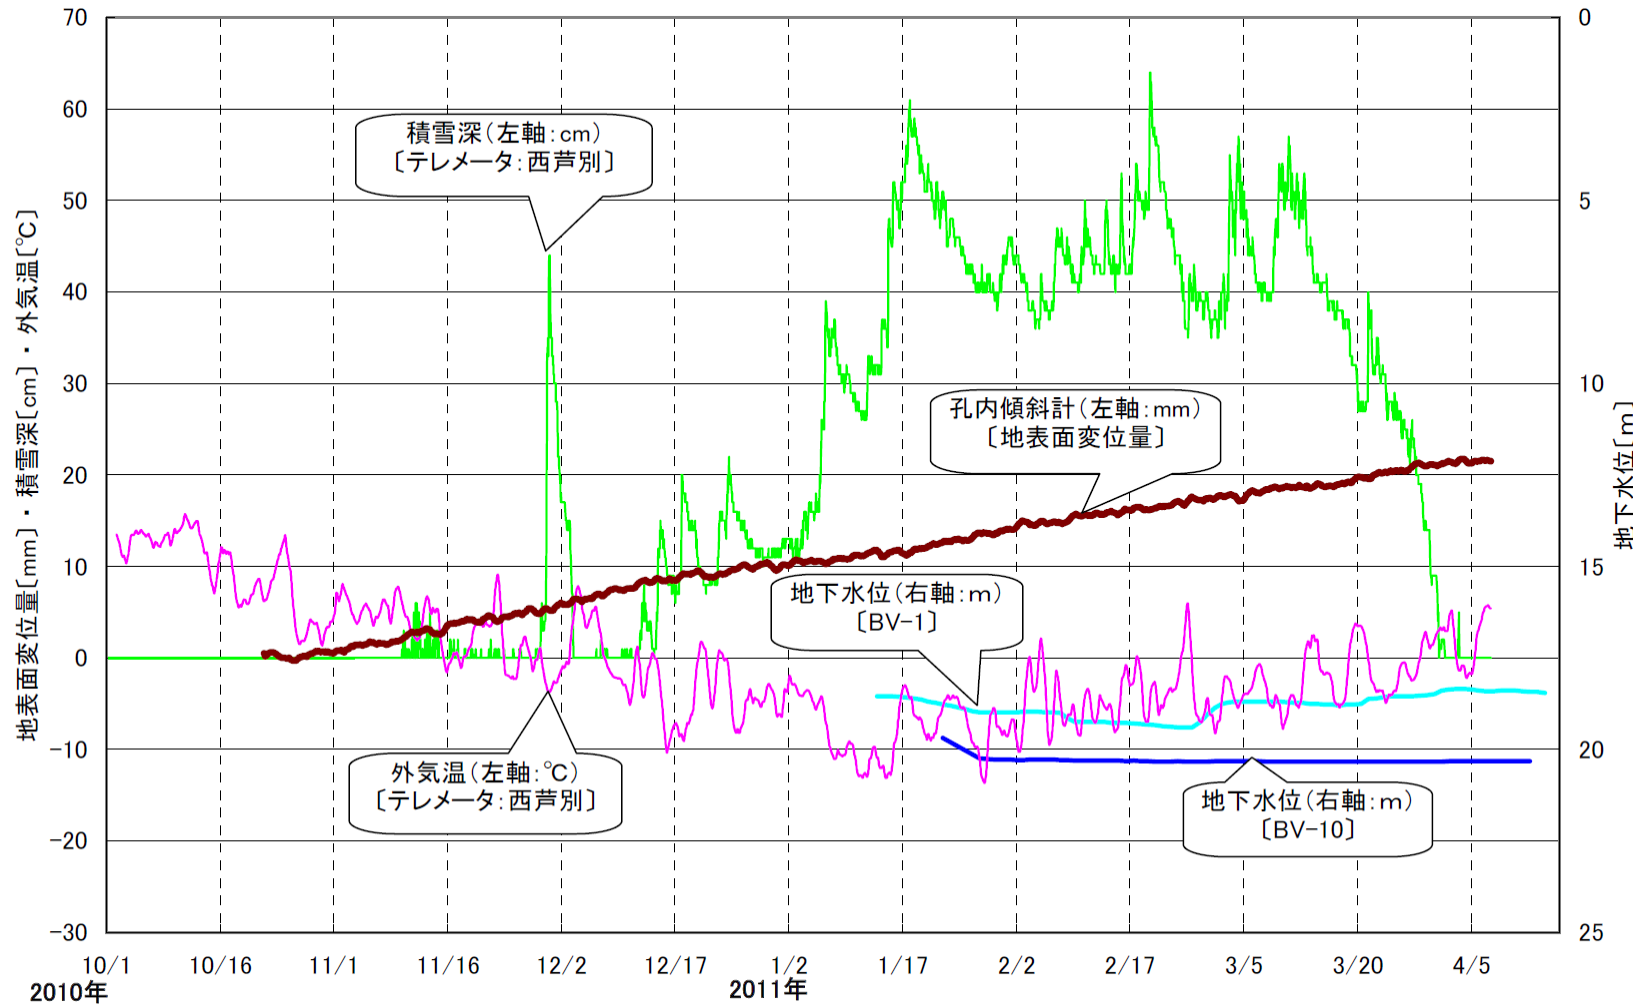
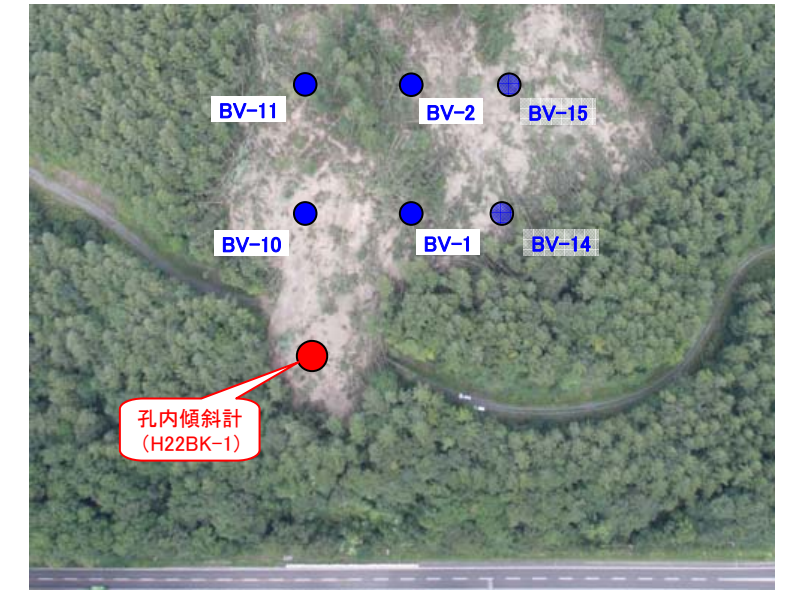
孔内傾斜計深度別変位量  
(2011.4.17現在)

- 当該地域の積雪深は、最大65cm程度であった(4/23積雪深は0cm)
- 舌端部近傍の地下水観測孔(BV-1, BV-10)では、融雪期に顕著な地下水の上昇は認められない
- 舌端部の地表面の動きは(孔内傾斜計)、計測開始から現在まで、継続的に累積傾向を示している[累積値: 約20mm]
- 変位は、崩積土と旧崩積土の境界付近で発生している
- 地表面の変位速度(期間平均) : 約0.127(mm/日) ⇒ 通行止め基準: 100(mm/日)以内
