治山施設等の名称 「幾度の噴火災害に貢献した有珠山の治山事業」

所在地 北海道虻田郡洞爺湖町、伊達市、有珠郡壮瞥町

工事期間 昭和52年～平成17年（民有林治山事業は平成17年で終了したが、国有林治山事業は現在も継続中）

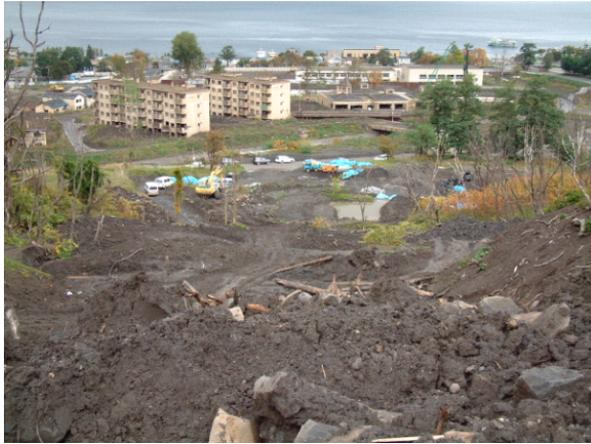
2000年の噴火被害の状況

西山、金比羅山火山口群直近では噴火の被害を直接受け、多くの住居が倒壊した。大量の降灰を伴う噴火は開始後1週間で急速に低下したが、火山灰に覆われた金比羅山斜面からは泥流が流出したため、被害が拡大した。

有珠山国有林の北西部では火山活動に伴う地表亀裂・断層が生じ、このため既往治山ダムに変形や破壊が発生した。また、金比羅山火山群近くの森林は噴火の直接被害を受け壊滅状態と

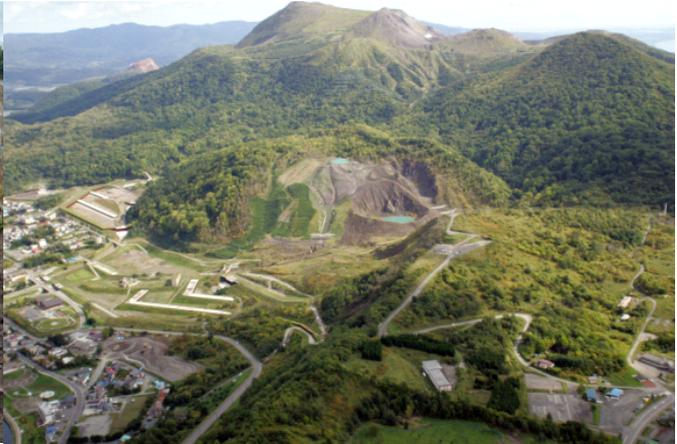
工事実施後の復旧状況

軟弱な山腹面の固定を図るため、山腹基礎工として土留工（鋼製・フトン管）を敷設し、山腹緑化工により早期復旧工事を行った。

国有林では隣接する洞爺湖温泉街などへの災害の拡大を抑えるために、火山活動の影響による崩壊土砂や溪流内の不安定土砂の流出防止、亀裂や断層により弱体化した山体の安定化のために、既設の治山ダムとの間に新たな治山ダムを設置し、下流への泥流・土石流被害の防止を図ったり、部分的に森林が消失した金比羅山の森林荒廃地では山腹基礎工並びに緑化工により緑が蘇った。

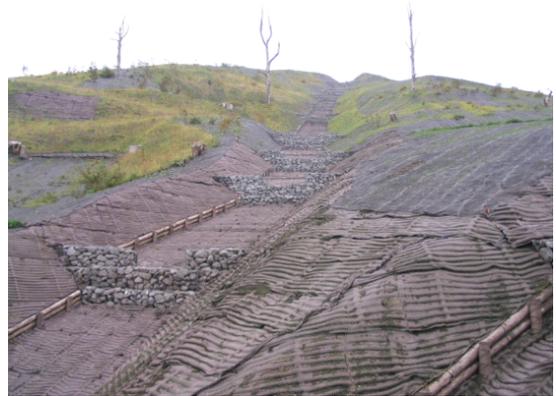
治山ダムと山腹工の実施状況
