樽前山山麓地域における森林施業 ～風倒被害要因と森林施業～

胆振東部森林管理署 業務グループ 秋吉 由佳

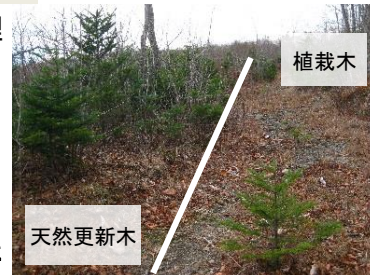
H22植栽の造林地(H29 11月撮影)

18号台風被害地被害処理
及び更新施業箇所の

火山灰の露出

→森林再生の遅れ

天然更新木

植栽木

森林再生手法確立の必要
