4.1.2 応急対策の内容

5. 地すべりの概要

6. 調査の内容

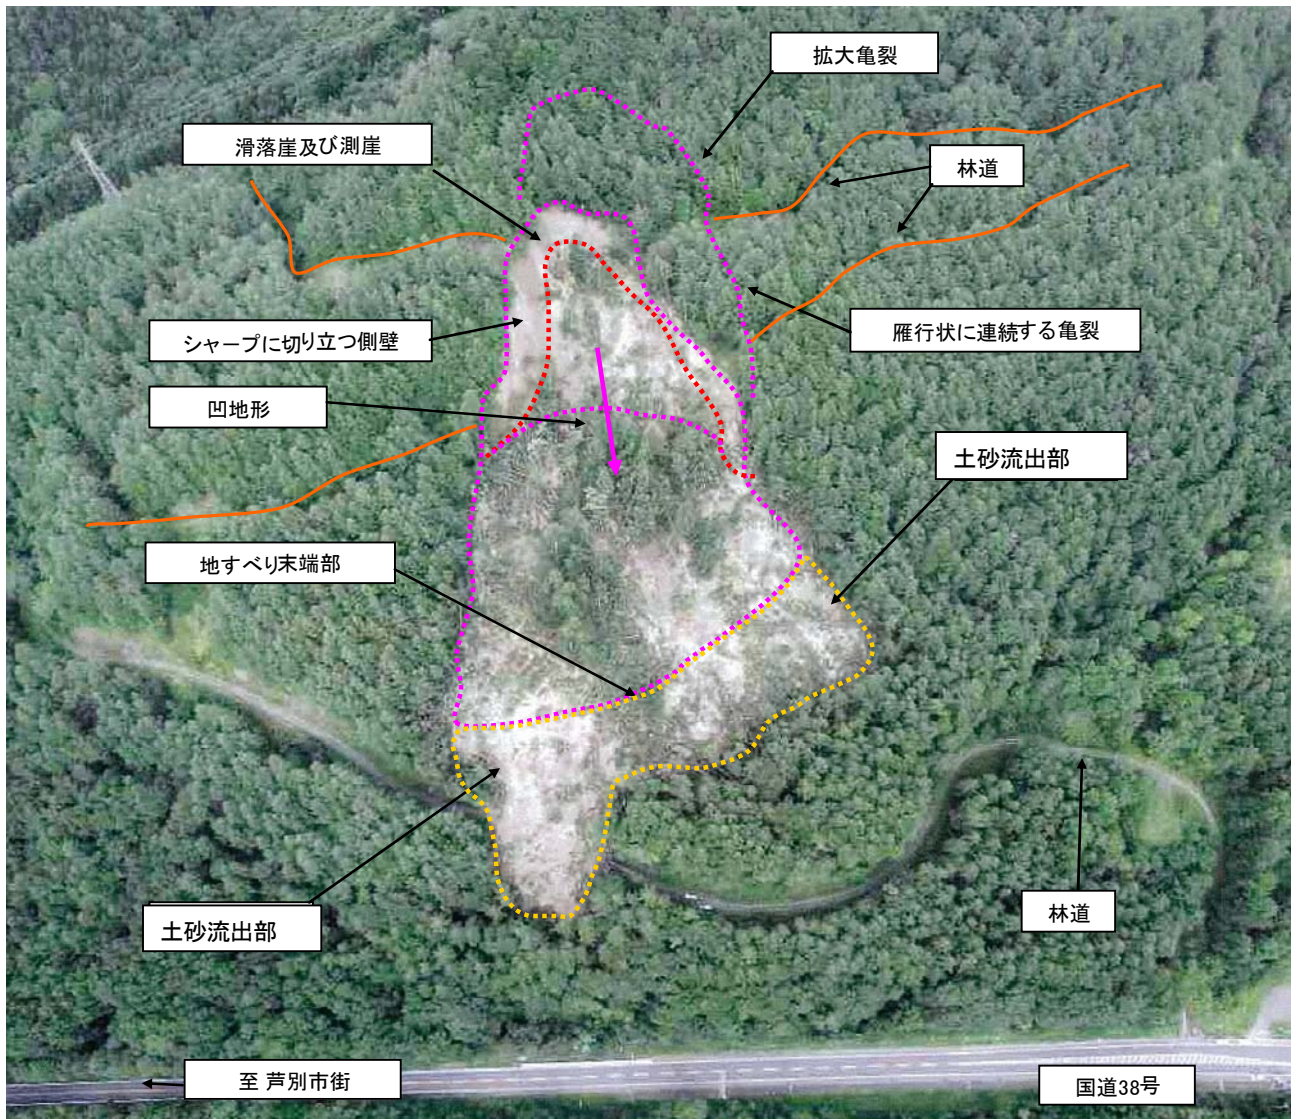
図 17 地すべりの発生状況

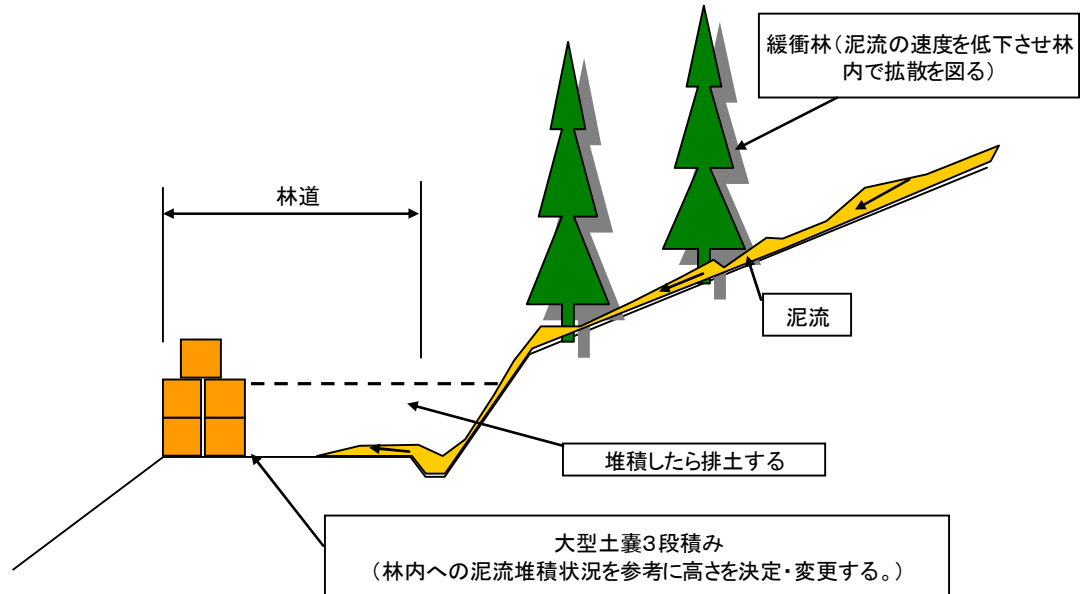
図 18 大型土嚢による泥流捕捉・導流の概念図

地すべり末端に押し出した土砂の崩壊を未然に防ぐため、雨水や表面水の浸透防止を目的としてシートで地表を被覆するとともに、泥流として流出する危険に備えて、直下の林道沿いに大型土嚢を積み、泥流を捕捉して流下・堆積させる導流施設を設けている。(図18~20)

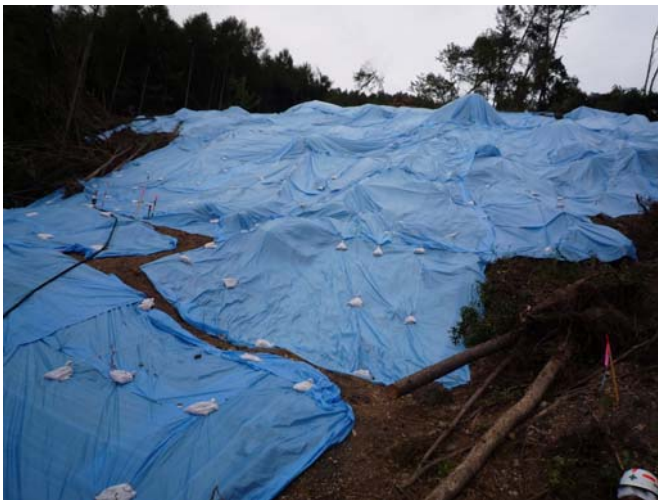
図 19 シートによる被覆状況

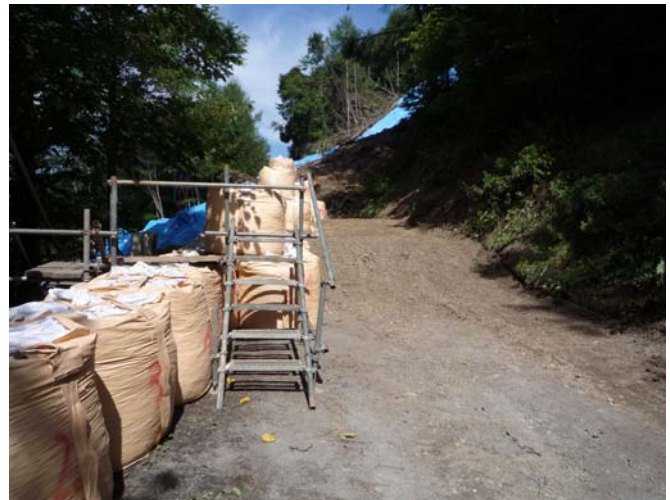
図 20 大型土嚢による泥流捕捉・導流施設設置状況

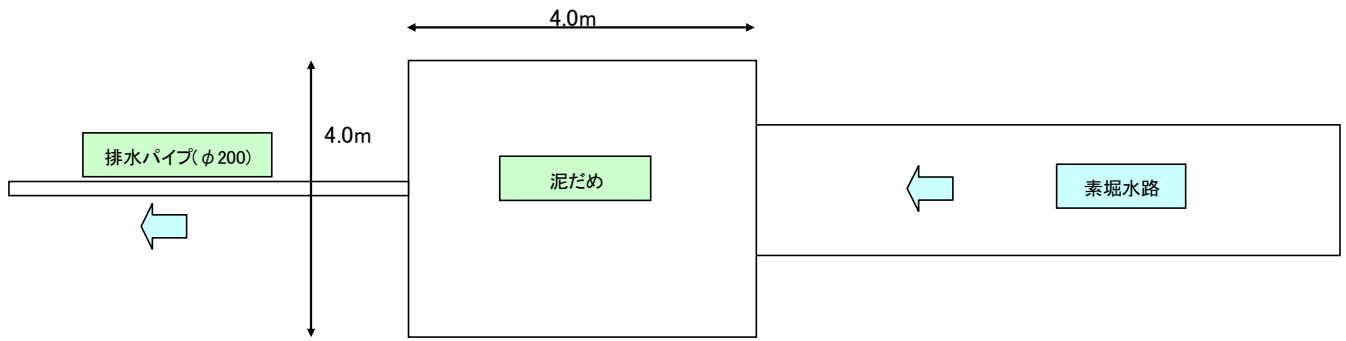
図 21 素堀水路による地表排水イメージ (平面図)

滑動後に堆積している地すべり移動土塊の再移動を防止するため、地すべり地内に供給される降雨や表流水を浸透させずに排水させることが、応急対策として考えられる。そのために、末端の崩壊防止対策と同様に地すべり地内の地表をシートで覆い、素堀りの排水路を設けて速やかに地すべり地外へ排水する措置を講じている。素堀水路の流末には泥だめを設け、集まった地表水はそこから排水パイプにより下流へ流下させる。(図21~25)

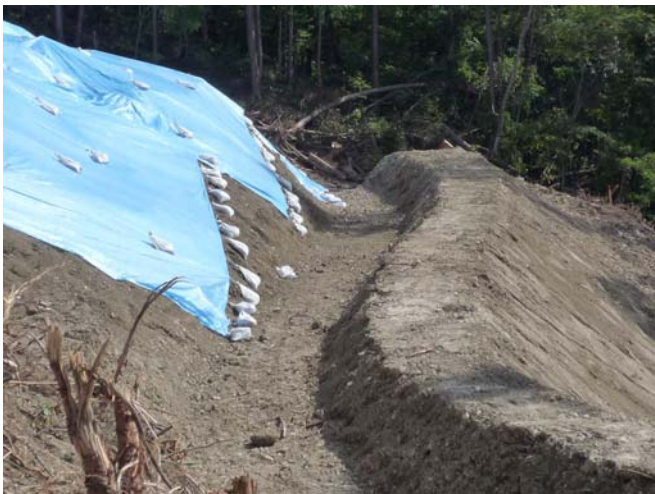
図 22 シートによる被覆と素堀水路

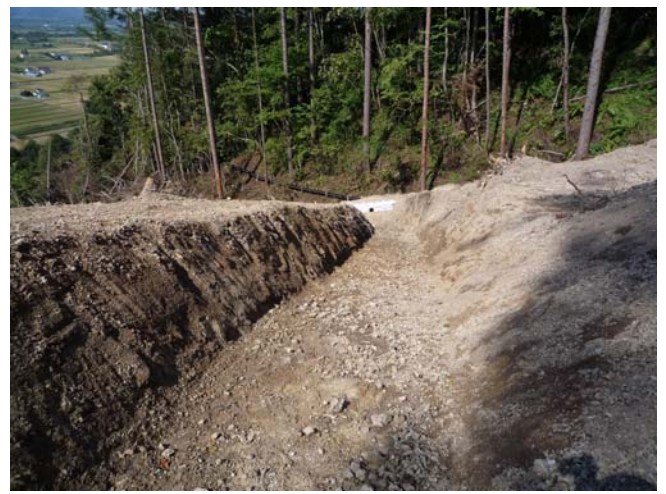
図 23 素堀水路と地すべり地外への排水管

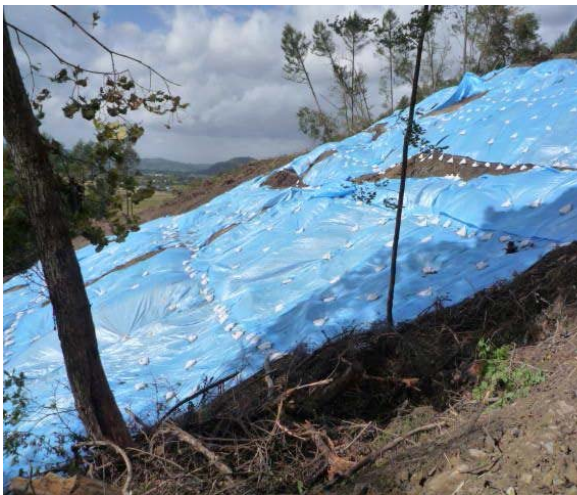
図 24 シートによる斜面の被覆

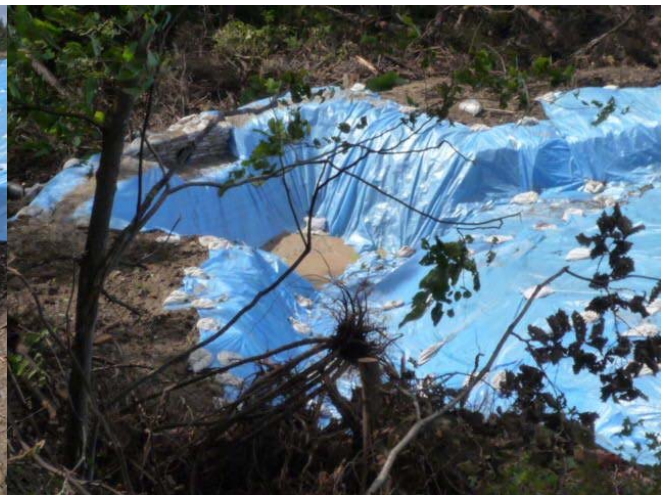
図 25 泥だめと地すべり地外への排水管

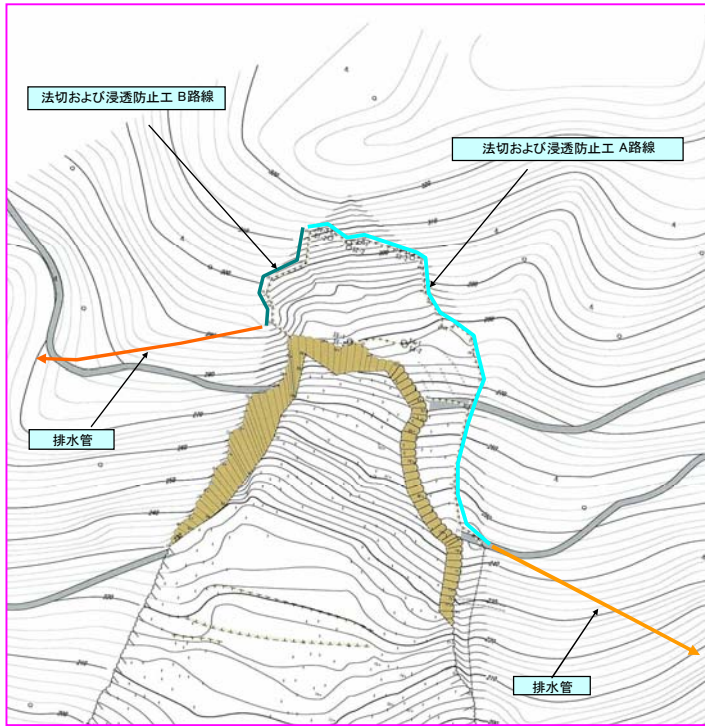
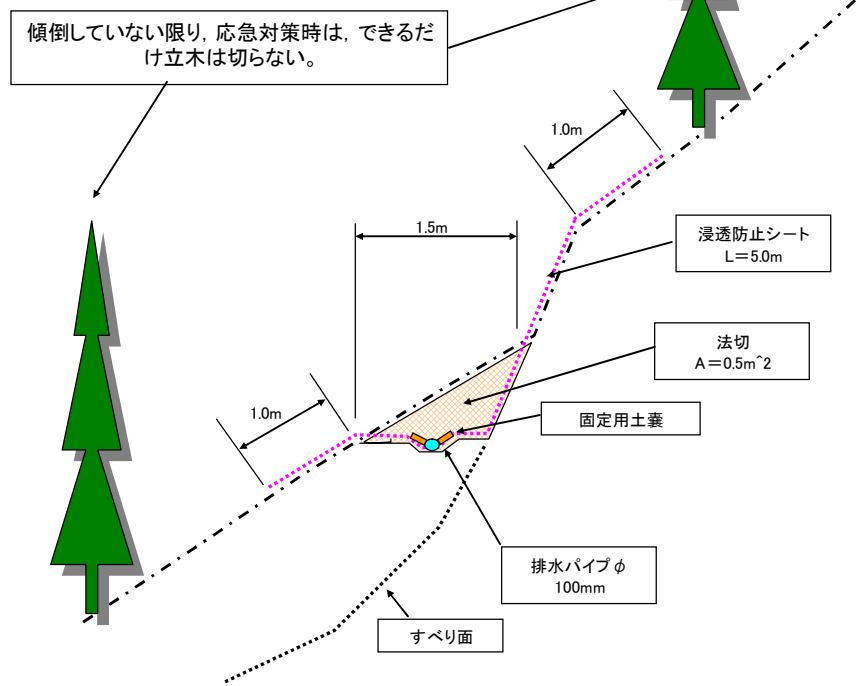
図 27 頭部拡大亀裂における浸透防止対策

地すべり背後に生じている亀裂に対し、地表を整形して暗渠パイプを敷設することにより、亀裂からの水の浸透を抑制し、暗渠パイプで集水した水を排水パイプで地すべり地外へ排水する措置を行う。また、この位置における地表の挙動は、下流の応急対策工事に対して非常に危険な要因となるため、

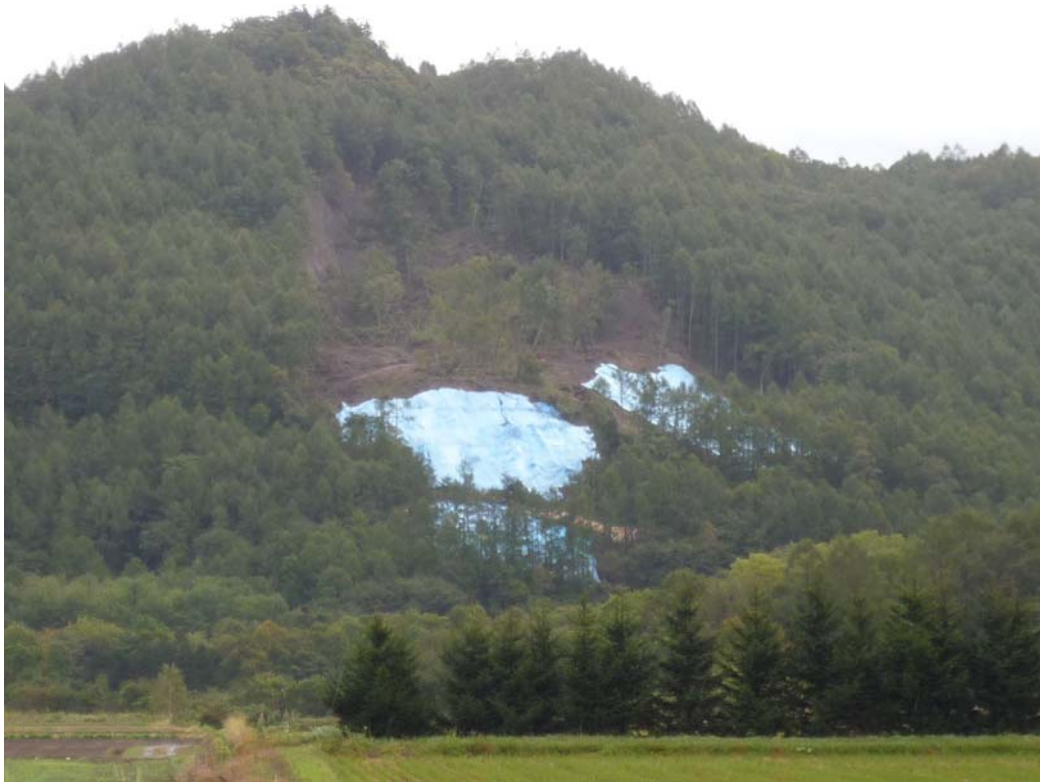
図 29 応急対策施工中の全景

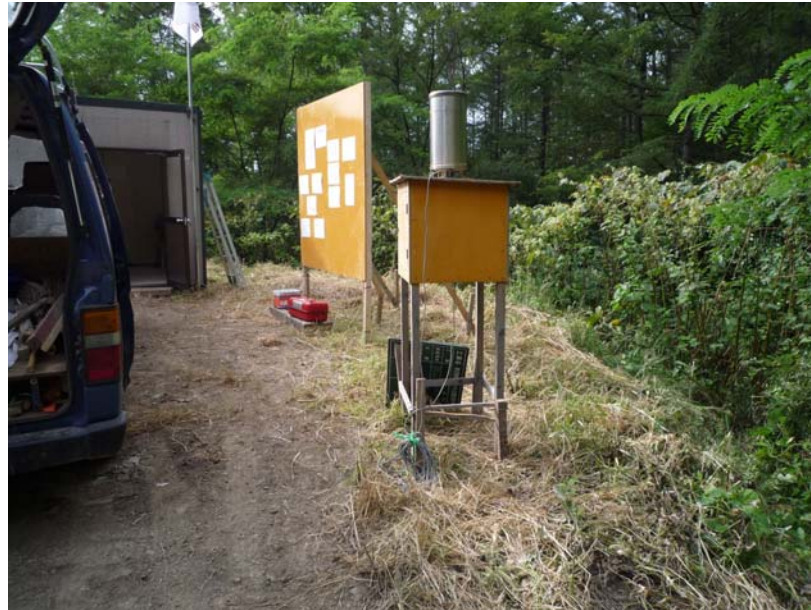
図 30 雨量計設置状況

現地においては、以上のシステムにより応急対策工事の安全に資するとともに、施工箇所に雨量計を設置し(図30)、そのデータに基づき、降雨時における施工中止等の判断を行うこととしている。

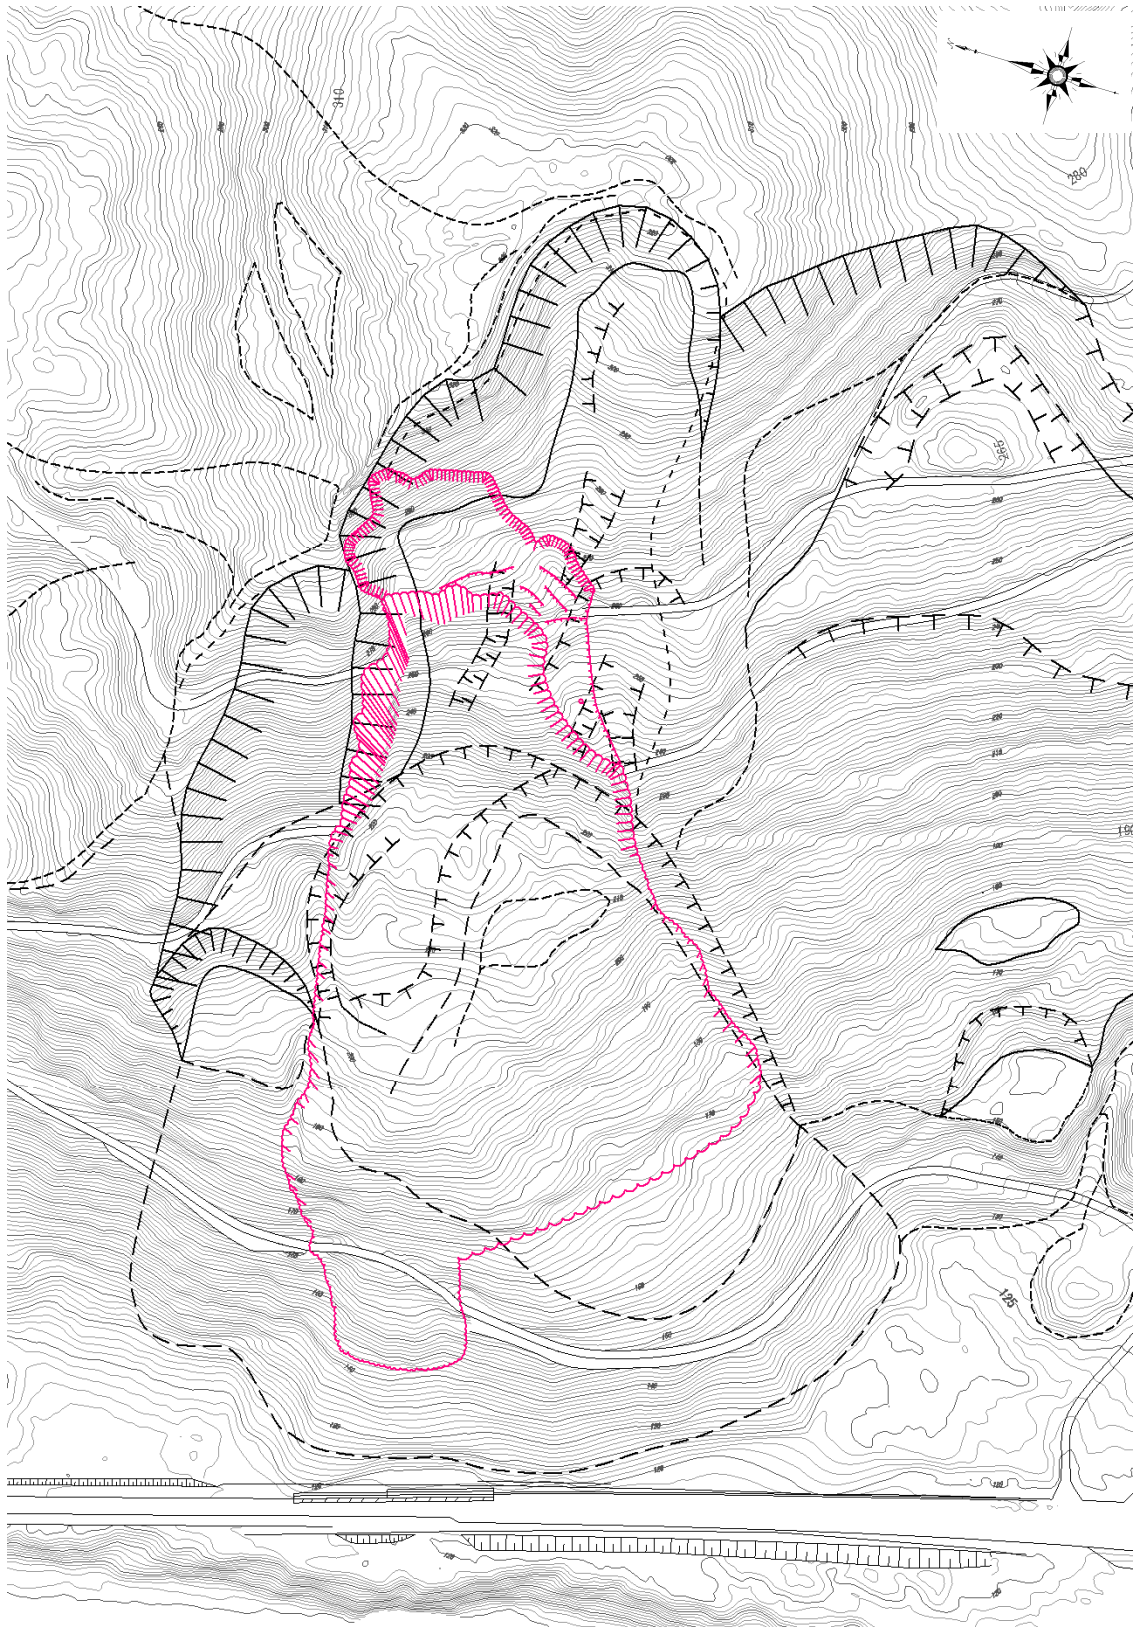
災害発生前に作成されたレーザープロファイラによる地形図によれば、対象斜面には地すべり履歴を示す地形が顕著に認められ、それは今回の災害を生じた地すべり範囲を包括するように存在している（図 36）。

図 36 地すべり地形判読結果と地すべり災害箇所
