# 中越地区直轄地すべり防止事業 10年間の成果

関東森林管理局 治山課

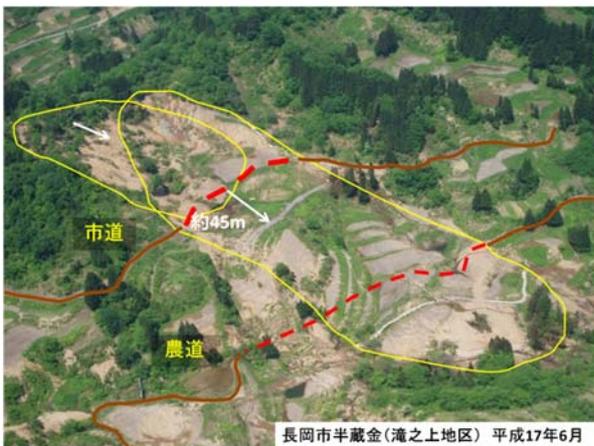
長岡市半蔵金（はんぞうがね）の滝之上地区では、今回の地震により2つの地すべりブロックが再滑動し、地すべりブロック内を横断する市道及び農道が斜面下部方向に滑動（移動）し、市道では、その距離45mにも達しました（写真－1）。

写真－1 第三紀層地すべりによる被災状況

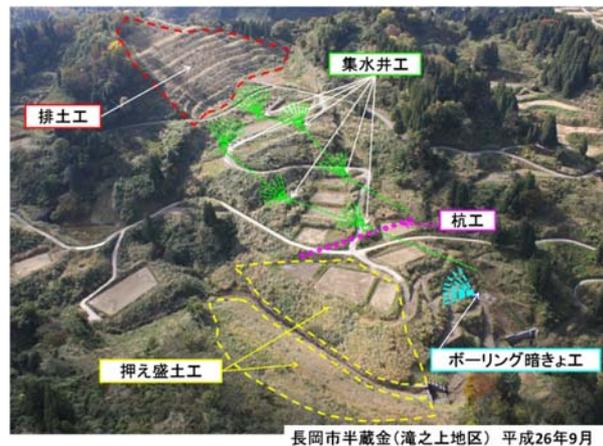
写真－2 地すべり対策後の復旧状況

本地区では、地すべり対策として、排土工により地すべりブロック上部の不安定土砂を除去し、ブロック末端に押え盛土工の盛土材として活用しました。さらに、集水井工とボーリング暗きょ工により、すべり面付近の地下水を集水・排除して地すべりの滑動力を軽減しています。これらの抑制工に加えて、抑止工として杭工を施工することで、斜面一帯の安定を図りました（写真－2）。

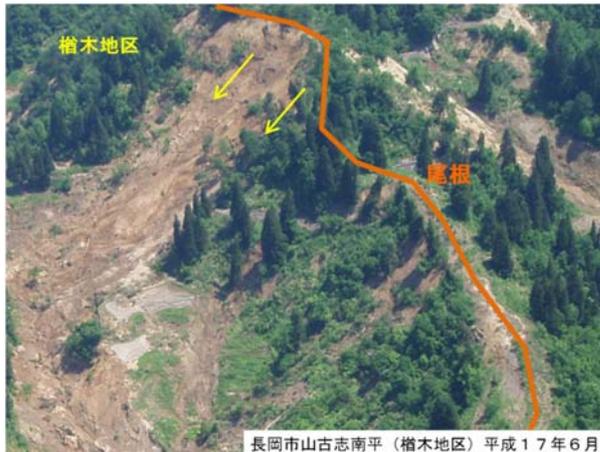
長岡市山古志の檜木（ならのき）地区では、前述のとおり尾根部から崩壊が発生しました（写真－3）。本地区は、法切工の施工面積が広いことに加え、災害復旧事業として早急に工事を完了する必要がありました。しかし、施工面積が広く現地が急斜面であったことから、安全面や施工効率を考慮し、人力による法切りではなく機械による法切りが可能な高所法面掘削機械を導入しました。この機械を導入することにより、急傾斜地でも安全かつ迅速に作業をすることができました（写真－4）。法切り施工後は、法枠工を施工し斜面の安定を図りました（写真－5、6）。

写真－3 尾根部からの崩壊状況

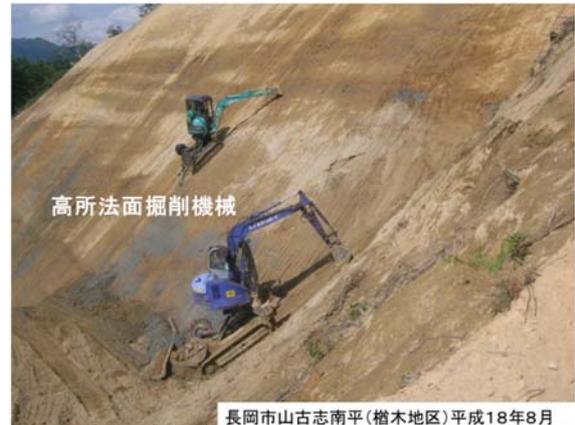
写真－4 機械による法切工の施工状況

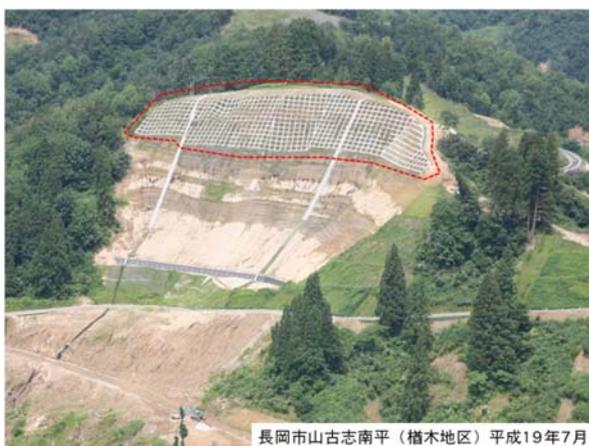
写真－5 法枠工施工後

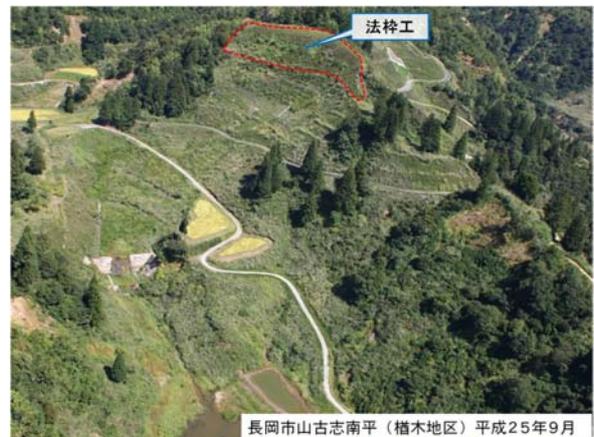
写真－6 復旧状況

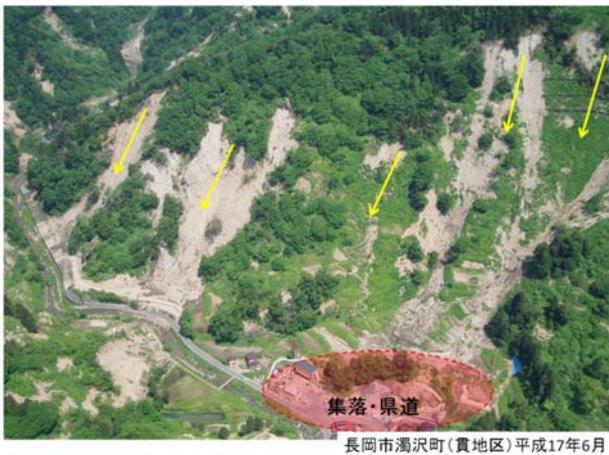
長岡市濁沢町の貫（つなぎ）地区でも、地震により尾根部から崩壊が発生しました（写真－7）。

写真－7 尾根部からの崩壊状況

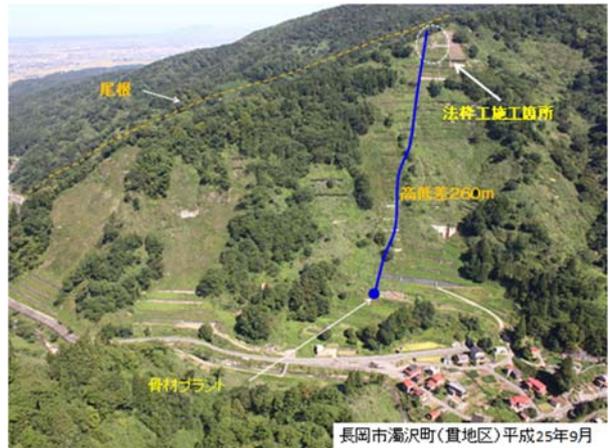
写真－8 高揚程箇所における法枠工の施工状況

尾根部からの崩壊のため、高所での法枠工を施工しています。施工するにあたり、骨材プラントから施工箇所までの高低差が約260mあり、吹き付け材料となる「骨材」と「セメントミルク」をプラントで事前に混ぜて圧送する従来の方法では、材料が分離し施工できません。そのため、貫地区では「骨材」と「セメントミルク」を別々に圧送し、吹き付ける直前に混合することで、高揚程箇所でもモルタル吹付が可能な工法を採用しました（写真－8）。

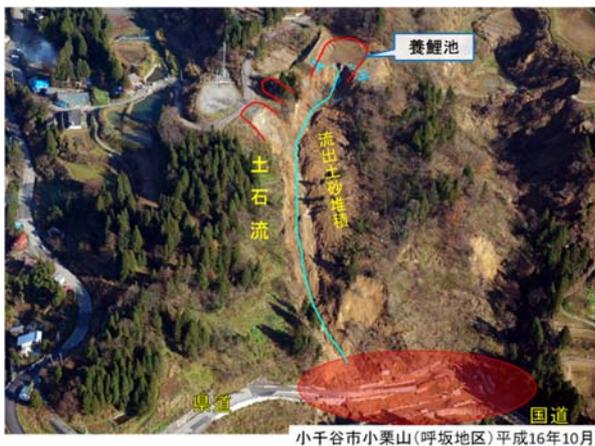
小千谷市小栗山の呼坂 (よびさか) 地区では、斜面上部平坦地の肩部 (遷急点) で3つの地すべりが発生し、そのうちの1つは養鯉池を取り巻くように生じた亀裂により、池の末端が抜けて流出した水と土砂が土石流となり、直下の県道・国道まで土砂が達する被害が発生しました (写真－9, 10)。

写真－9 養鯉池・ため池の決壊による被害状況

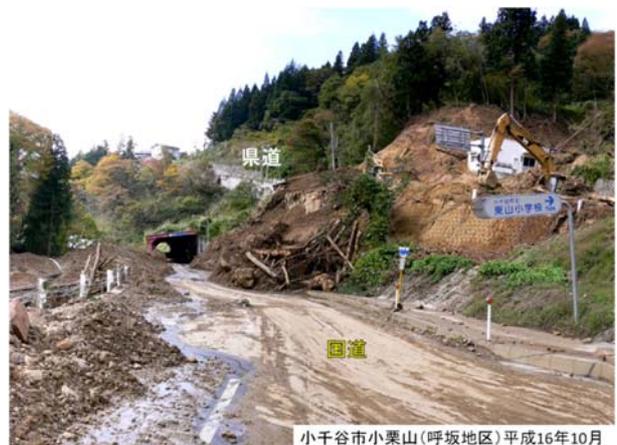
写真－10 国道・県道の被災状況

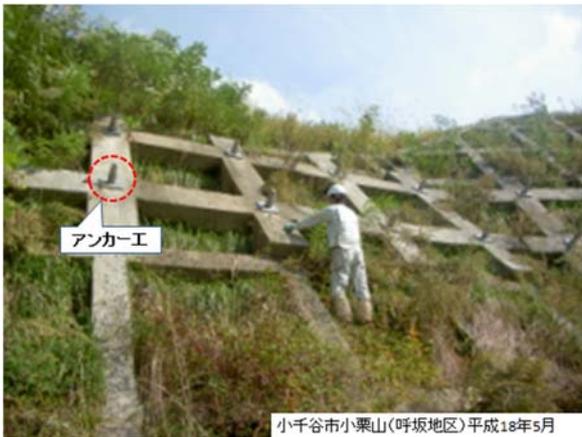
写真-11 アンカー工の施工状況

3つの地すべりブロックは末端が抜け出した状況にあったため、地すべり対策としてこの抜け出した面にアンカー工を施工し、併せて法面保護が必要なことから、アンカー工の受圧板としての機能を兼ねた法枠工を施工しました (写真－11)。本地区は、上部にアンカー工を施工したほか、土留工などを配置して斜面の安定を図りました (写真－12)。

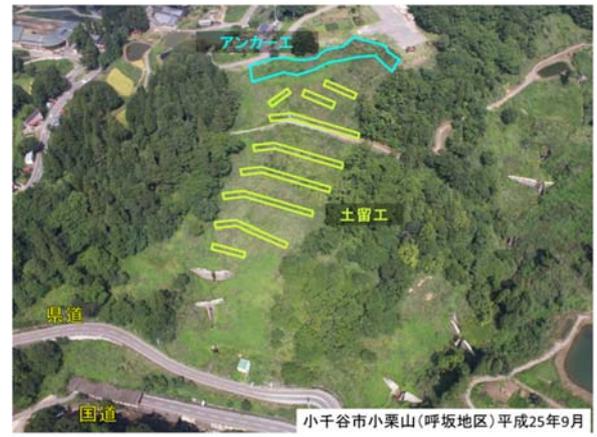
写真-12 復旧状況

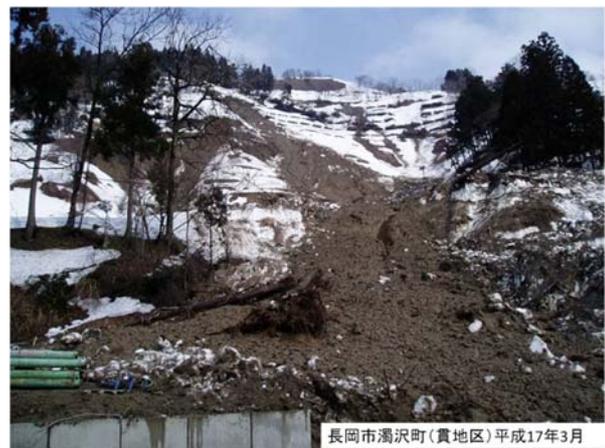
長岡市濁沢町の貫地区では、土砂なだれにより下部の県道まで土砂が流出しました(写真-13)。地すべり防止事業では通常なだれ防止対策は行いませんが、本地区においては、この土砂なだれによる被害を最小限に食い止めるため、新潟県が施工した既設のなだれ予防柵に加えて、本事業においてもなだれ予防柵を施工しました(写真-14)。なだれ防止柵を施工することで、融雪期の土砂なだれを抑制するとともに、山腹基礎工となる土留工などを配置し、斜面一帯の安定を図りました(写真-15)。

写真-13 土砂なだれ被災状況

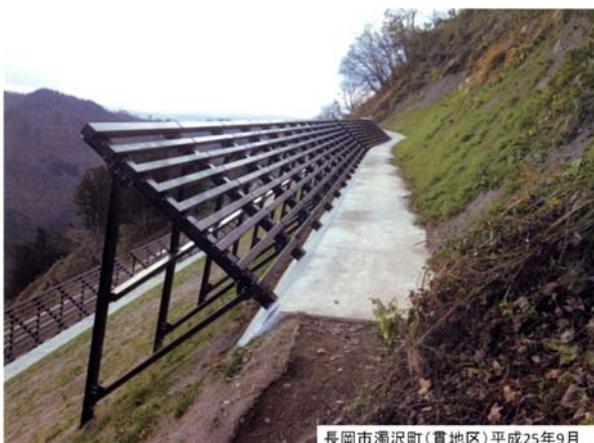
写真-14 なだれ予防柵

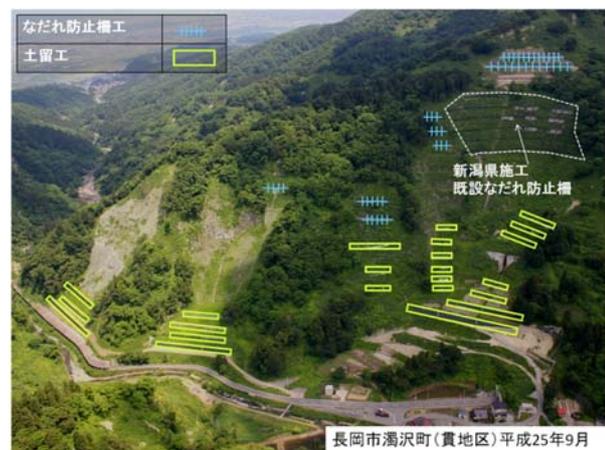
写真-15 復旧状況

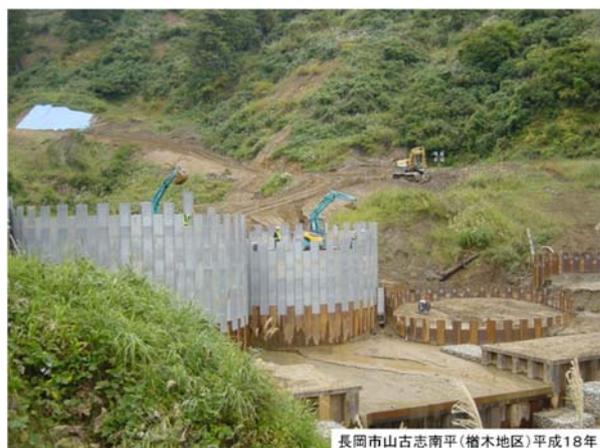
写真－16 鋼製セルダムの施工状況

このような課題をクリアーするため、現地発生土を活用することでコンクリート等の資材搬入量を減らすことができ、さらに、部材の組み立てが容易で工期が短縮できる鋼製セルダム工を採用し、溪流内に堆積した土砂が再び流出することのないよう対策を講じました（写真－16、17）。

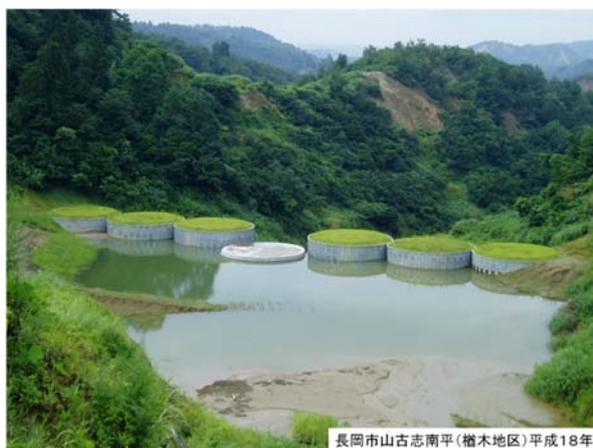
写真－17 鋼製セルダムの完成状況
