広葉樹の根で滑り転倒したときに 回転するチェーンソーの刃が 左手に当たり骨折・切創を負った

災害概要

- ▶原因：転倒 ▶発生月：5月 ▶FW研修：3年目 ▶年齢：21歳
▶受傷部位：左手 ▶傷病名：骨折・切創 ▶作業内容：保育間伐(チェーンソー作業)

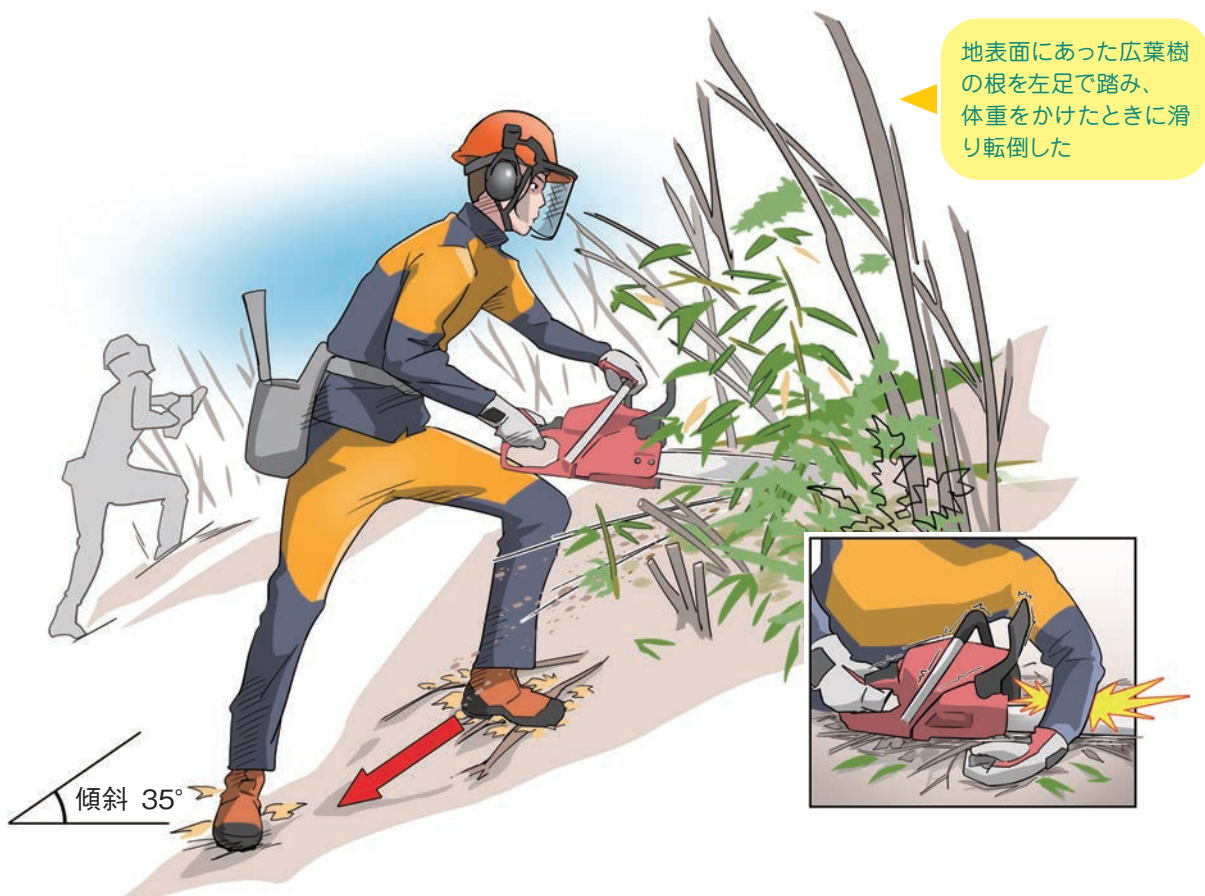
朝から同僚10名とともに作業。斜面35度、細い雑木と細竹が繁茂している所をチェーンソーで刈払いながら斜面を横に向かって進んでいた。昼近くに、地表面にあった広葉樹の根を左足で踏み、体重をかけたときに滑り転倒した。

その時、チェーンソーを右手で持ったまま前のめりとなり、左手でチェーンソー刃をつかむように転倒したため、回転しているソーチェーンが左前腕部に当たり、骨折並びに切創を負った。

転倒したときに左手がチェーンソーをつかむように当たった。また、エンジンが停止しておらずソーチェーンが回転していた。また、落葉により地表の根は見えず、そのまま歩行した。

- チェーンソー作業中は軸足をしっかり止めて安定させてバランスの取れた姿勢で作業する。
- 傾斜地では、足を滑らせやすいので、慌てず足場の安全を確認してから止まって作業する。
- ひとつひとつの作業に対して足場、安全確認を行い、安全意識を強く持つ。
 (「改訂版 フォレストワーカー研修テキスト Vol. 1」参照)

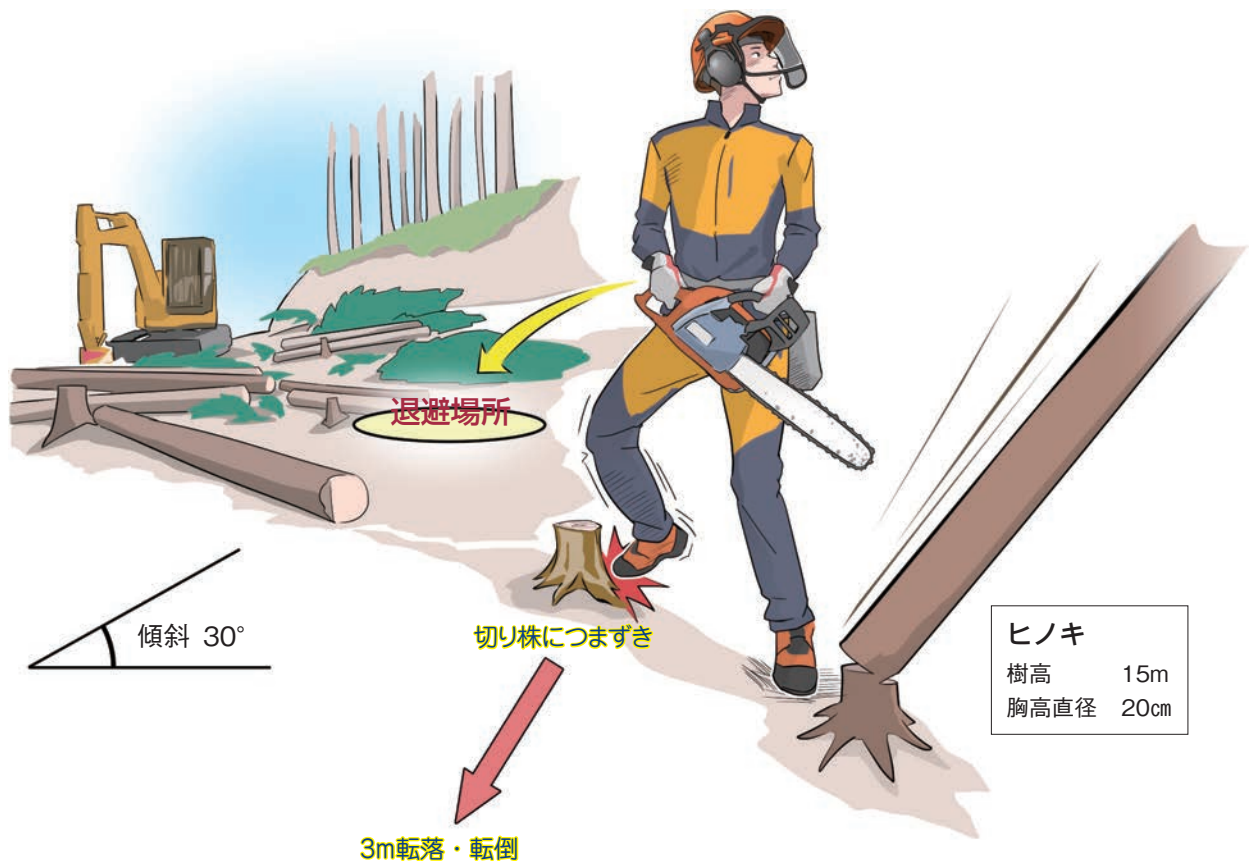
傾斜約30度の現場で作業道支障木伐倒作業に従事。ヒノキ直径20cm、樹高15mを伐倒し、あらかじめ決めていた退避方向へ移動する途中に切り株につまずき約3m谷側に転倒した。

その時に右足をふんばったが、右足くるぶし内側を切り株に強打した。

退避場所への移動中に切り株につまずいたこと。

- 退避場所へのルートを確認する。
- 伐倒作業の前に退避場所は伐倒方向の反対にある木の陰など安全な場所を選定し、支障になるものは取り除く。
- 滑りにくく、作業に適した履物を使用し足元には常に注意する。

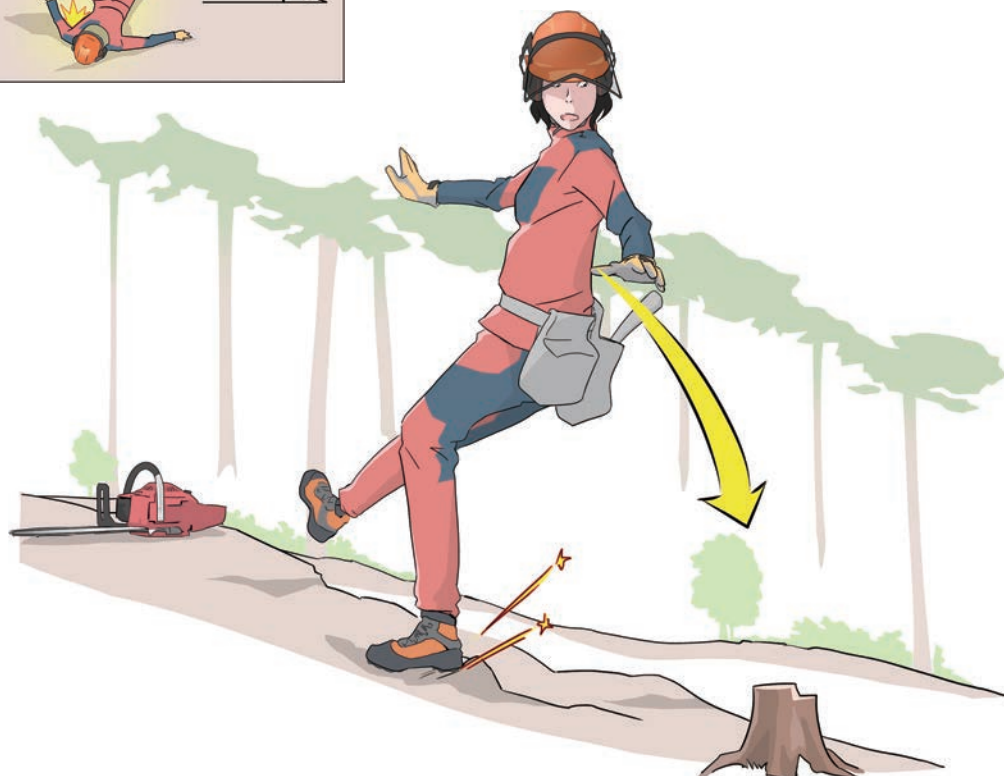
傾斜20度、60年生スギ林。指導員と伐倒木の枝払い作業。

チェーンソーへの燃料補給を行おうと谷側に振り返ろうとしたところでつまずき、後ろ向きに転倒し左脇腹を強打。指導員が研修生に枝払い方法を指導中の転倒事故。

振り向きざまの転倒。
枝払いで緊張していた。疲労が原因での転倒も多い。

- 足元の確認と慎重な行動。
- 転倒しにくいブーツを使用。

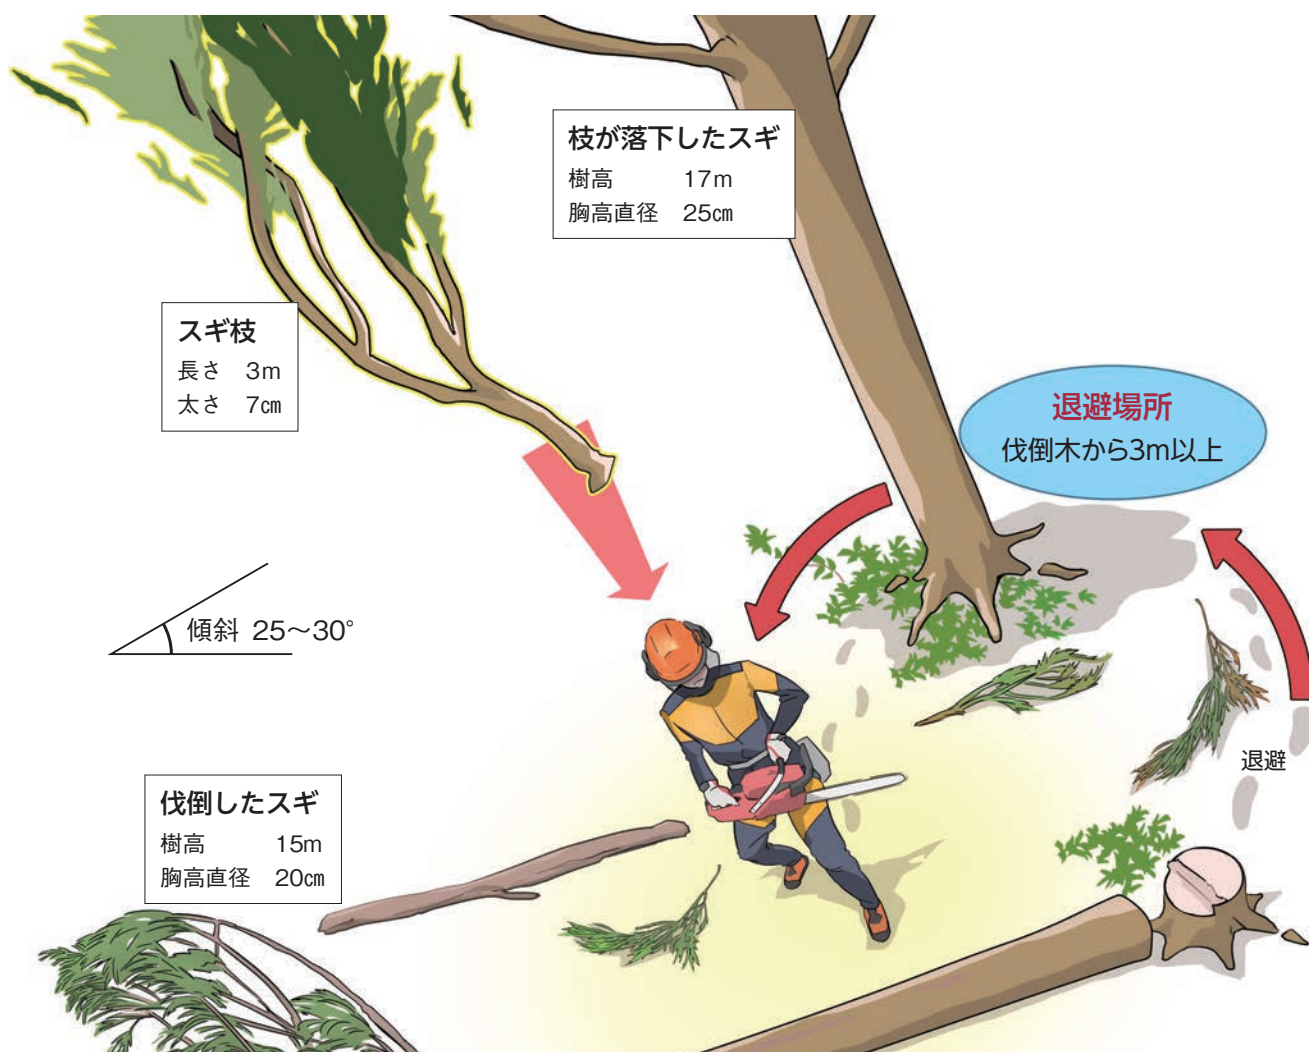
傾斜30度弱、チェーンソーによるスギの間伐(樹高15m、胸高直径20cm)を実施。
スギを伐倒終了後、移動していた退避場所から枝払いのため伐倒木に近づいた際、
頭上より別の立木にかかっていたと思われる枝(太さ7cm、長さ3m)が落下してヘル
メットに激突した。

隣接した立木の枝に引っかかっていた枝の落下。
 風がある日であり、指導員から上部確認をするよう指導を受けていた。枝払いのため行動を開始したが、上部の枝のかかりに気が付かなかった。

- 伐倒後に退避場所から移動する際は、あわてずに上下周囲を確認する。
 (保安帽を装着していたため軽微のケガであったが、重大災害につながりかねない事故)
- 気象状況による危険は、作業開始前に注意喚起する。

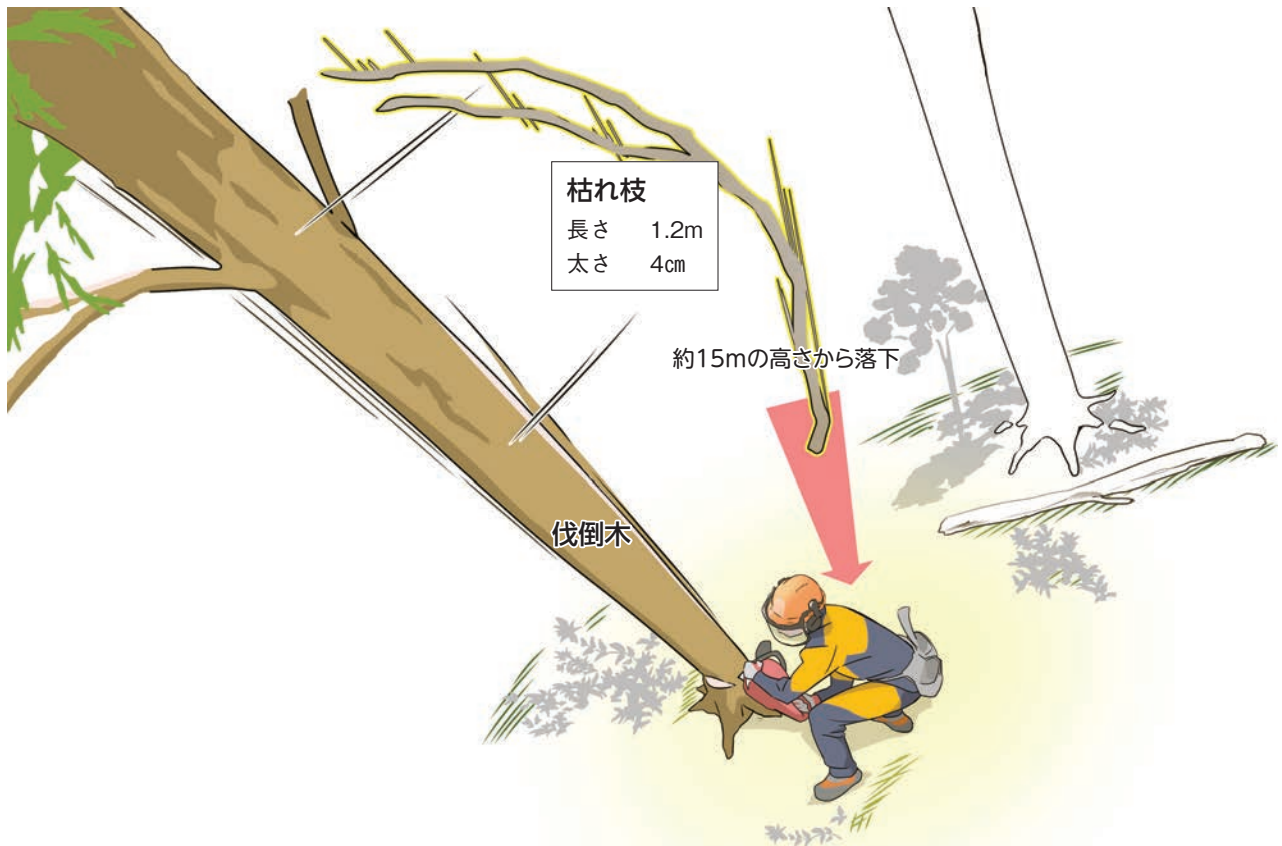
傾斜20度。スギ搬出間伐作業。50年生程度。落下した枝は直径4cm、長さ1.2m。研修生は伐倒木の枝に引っかかっていた枯れ枝に気づかず作業を行い、伐倒木が倒れる際に上方（高さ約15m）にあった枯れ枝が時間差で落ちてきて背中に当たった。

枯れ枝の落下。

- 伐倒作業に入る前の上下周囲確認の徹底。

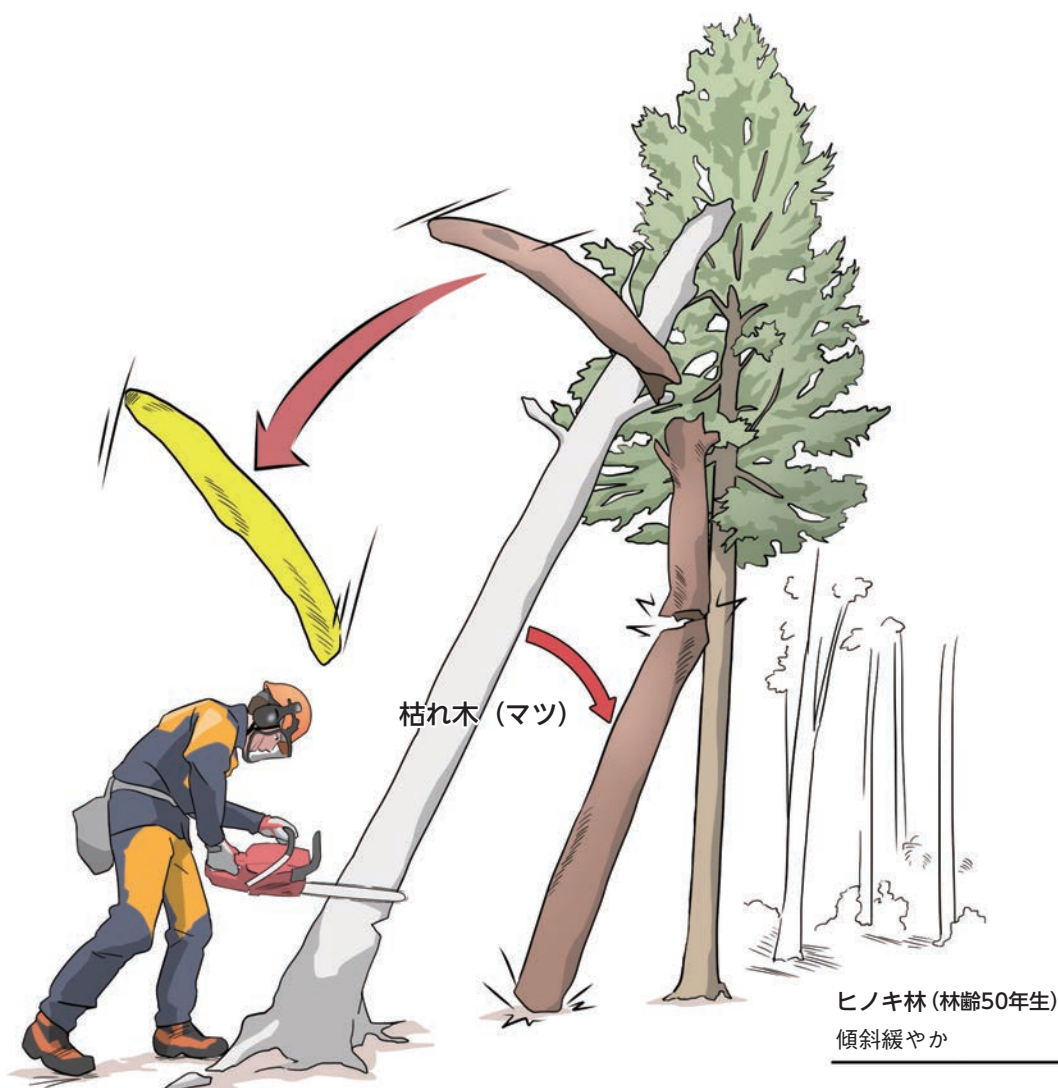
緩傾斜。ヒノキ50年生、チェーンソーで間伐を実施。

枯れたマツを伐倒しようとして、チェーンソーで根元を切断したとき、倒れる途中で折れ、枯れたマツの先端部が頭に落下してきて頸椎を骨折した。

枯木の伐倒による幹折れ。

- 枯木の伐倒は危険作業と認識する。
- 枯木等の伐倒は、単独で作業せず複数人で安全確認をしながら作業する。特に支障がない場合は放置するよう指導。
- 枯れマツの危険区域を表示し標識等を立てて立ち入り禁止とする。

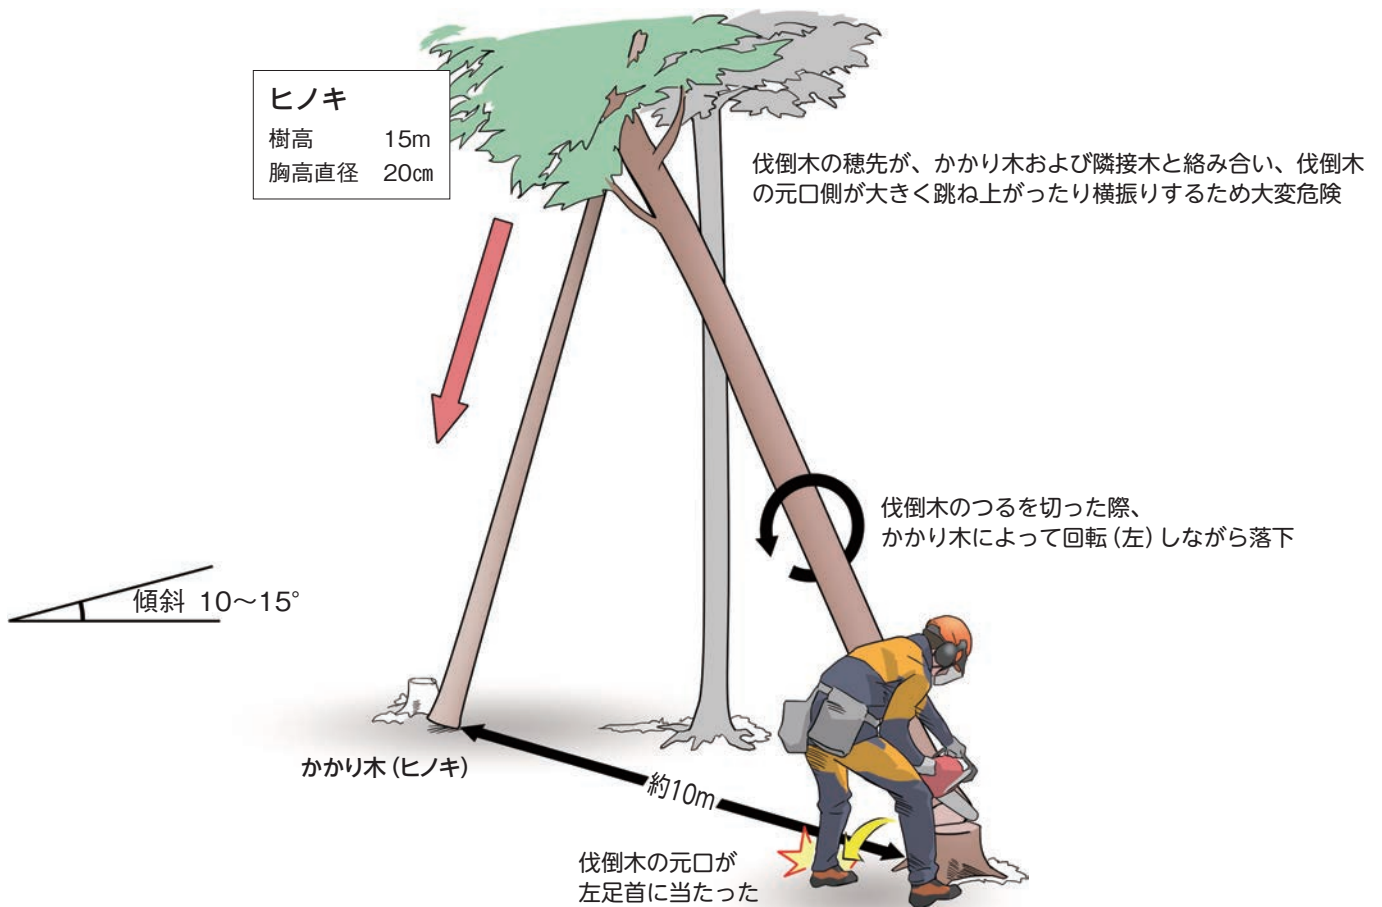
傾斜10～15度。チェーンソーで直径20cm、樹高15mのヒノキの切捨間伐を実施。10mくらい離れたところに傾いた状態で放置してあったヒノキに、伐倒木がかかり木となった。

かかった木を回転させて外そうと追い口からつるを切り込んでいたところ、かかった伐倒木の根元が落下し研修生の左足首に接触し骨折した。

追いつからつるを切り込んでいたが、切り込みすぎたもよう。

- 指導員がその場にいなかったため、研修生が自己の判断でつるの追い込み切りを行った。
- 研修生が行うには高度な技術であり、指導員の指導の下で行う。

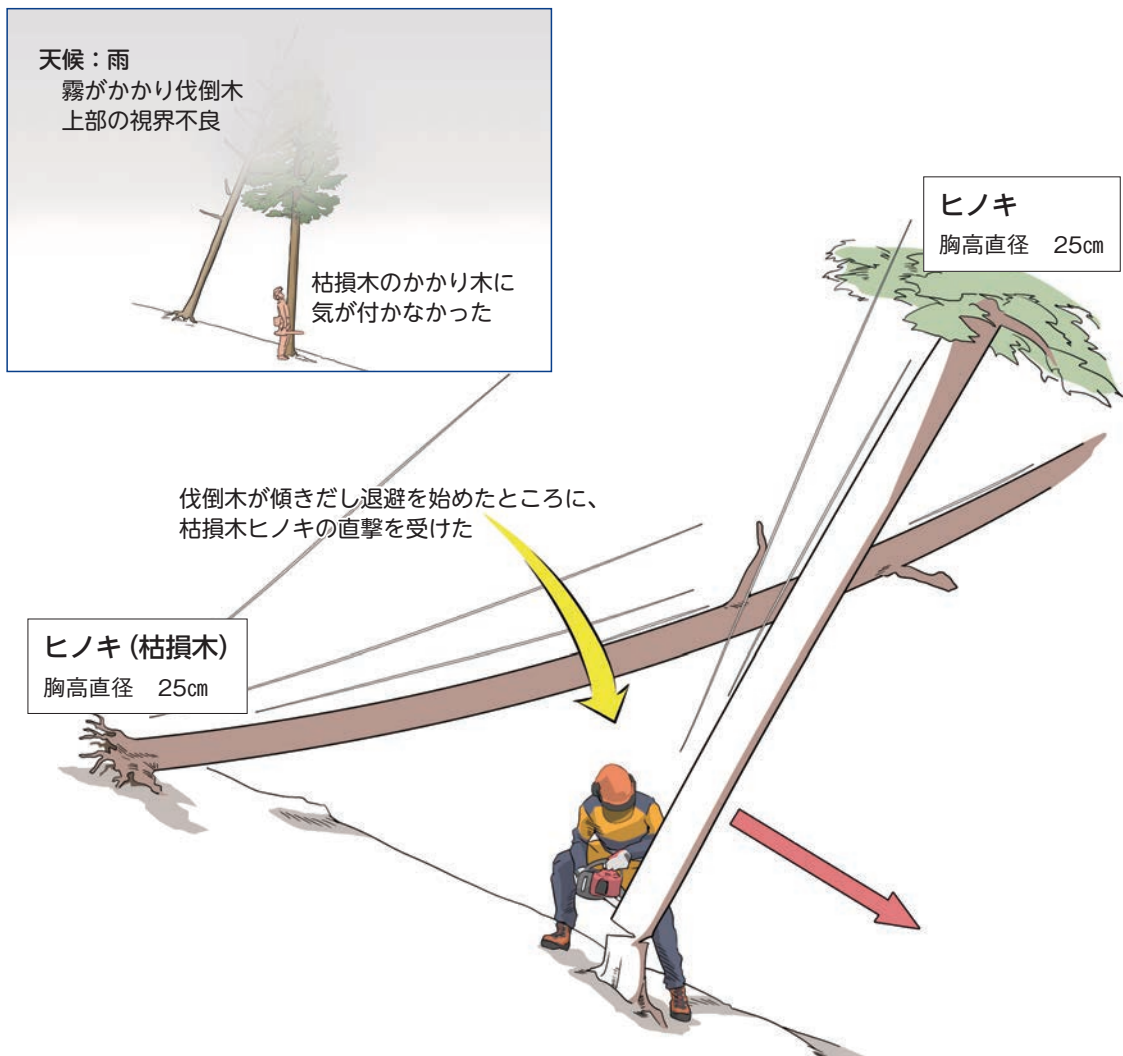
搬出間伐で、伐木中のヒノキ（直径25cmほど）が傾きだし退避したところ、その木にかかっていたヒノキの枯木（直径25cmほど）が倒れてきて、枯木の幹の直撃を受けた。研修生は無線近くにいる同僚に助けを求めると同時に、自力で作業道まで下山した。

雨の中、霧で伐倒木の上部が目視確認しにくい状態であり、研修生はかかり木に気が付かなかった。

- 悪天候時の伐木は、指導員の指示を常に受けることができる距離で行う。
- 上部、伐倒方向、退避などの確認を必ず行う。確認できない場合は伐木作業を見合わせる。
- 禁止されているかかり木処理方法を行ってはいけない。

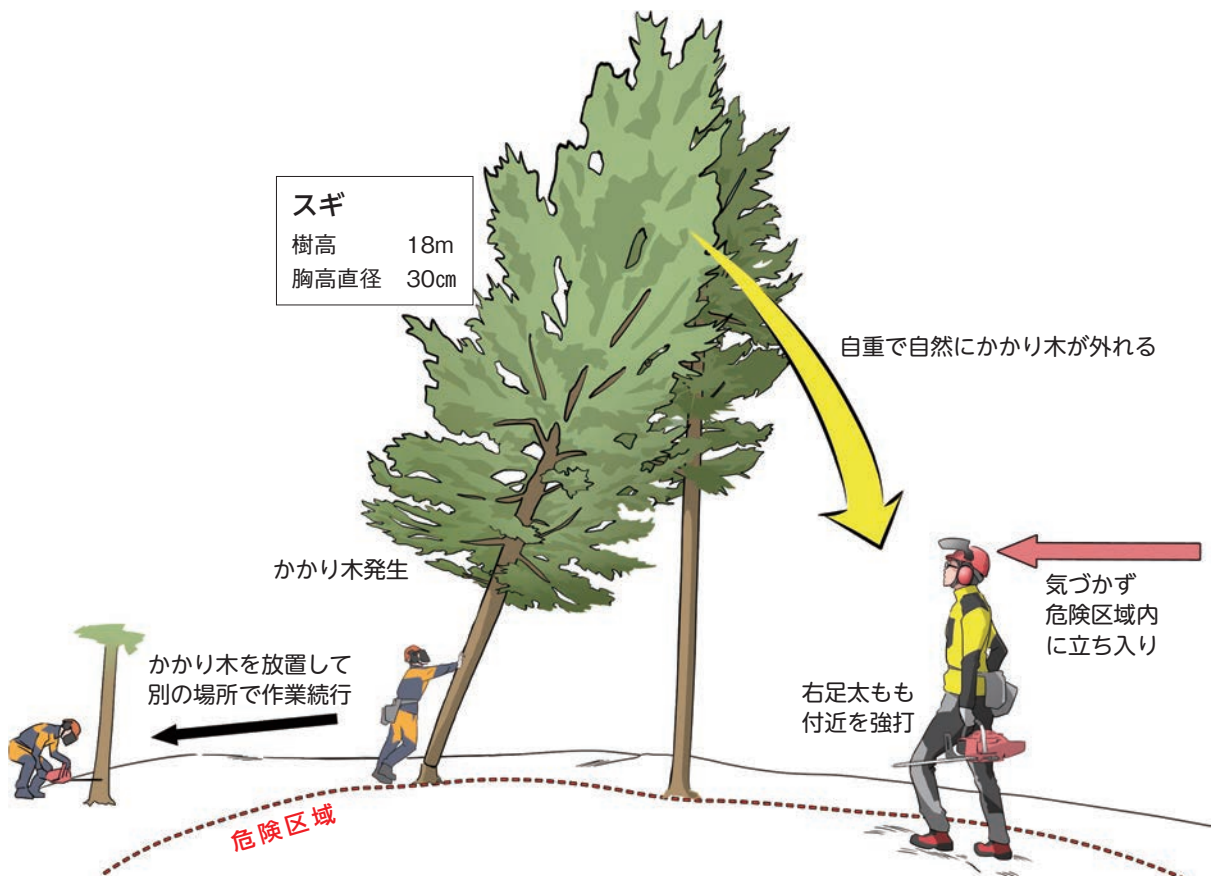
作業員の伐倒木がかかり木となったが、そのままかかり木から離れて作業を続行した（後で処置することとし、危険区域表示はしていない。事前打合わせでかかり木の危険区域へは立ち入らないように伝えており、安全と考えていた）。

その後、別の研修生がかかり木に気づかず、危険区域内に立ち入り、伐倒について考えていたところ、放置していたかかり木（胸高直径30cm程度）が自重によって自然に外れ、傾斜で滑り落ちた当該かかり木が被災者の右足太もも付近に当たった。

かかり木を放置した際の危険表示の未実施。

- かかり木はすぐに処理し、やむを得ず放置する場合はテープ等で立入禁止の処置を行い、周囲の作業者に伝える。
- また、立入禁止区域外でも、かかり木の斜面下側では作業を行わない。

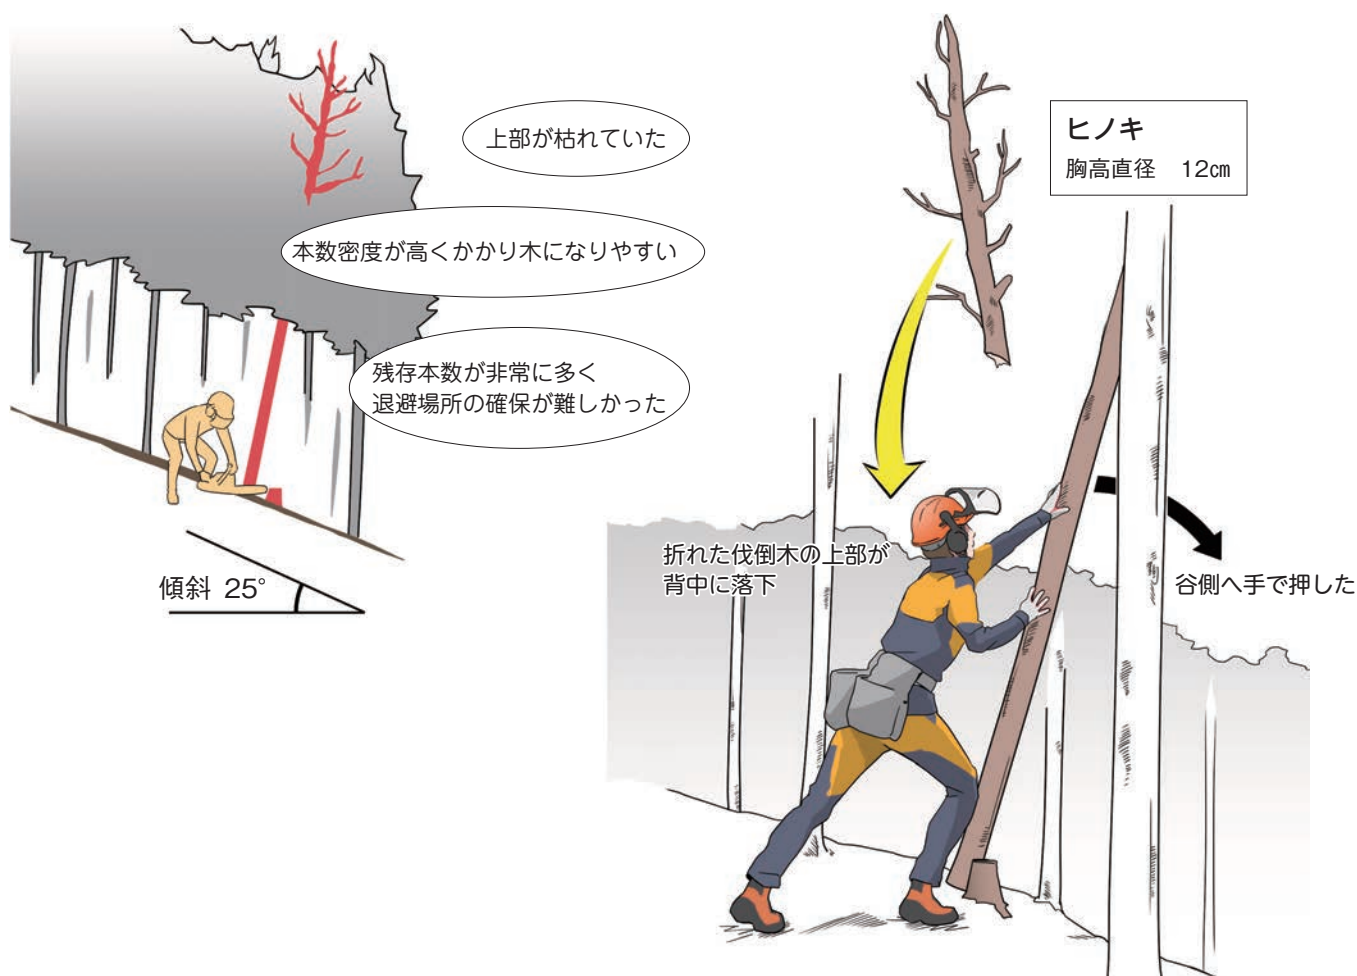
傾斜25度。ヒノキ林での間伐作業。径級は細い木が多く、本数密度が高くかかり木になりやすい作業地。

谷沿いでヒノキ(直径12cm)を伐倒中にかかり木となり、谷側に向けて手で押したところ、かかり木が外れ伐倒木の上部が折れて落下し、研修生の背中に当たった。

かかり木処理中の木上部の落下。

- 本数密度が高いことから、伐倒木が上木に被圧されて一部枯損していた可能性や小径木でも落下での重大事故は想定されることから伐倒木の状況は十分確認する。

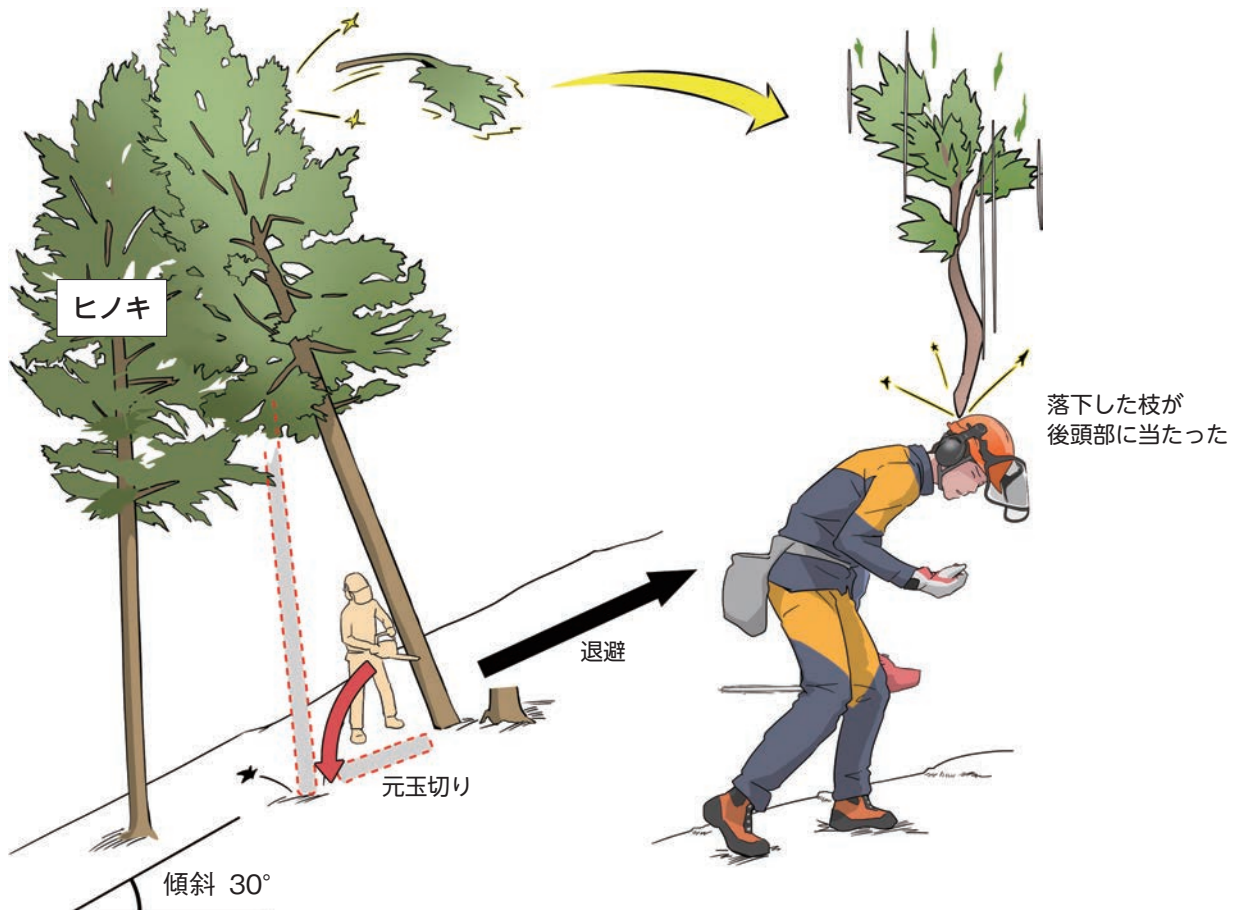
研修生がヒノキを伐採したところかかり木になり、元玉切りをして避難しようとしたところ、頭上からヒノキの枝が落ちてきて後頭部に当たった（保安帽は着用。林齢、径級は不明）。痛みを感じたが、その後も通常通り作業を実行した。

かかっている木の元玉処理による被災。

- かかり木の処理はフェリングレバー、木回し、ロープ等を使用して安全な方法で行う。
- ヒヤリハット、危険事案などは指導員、経営者に必ず報告する。

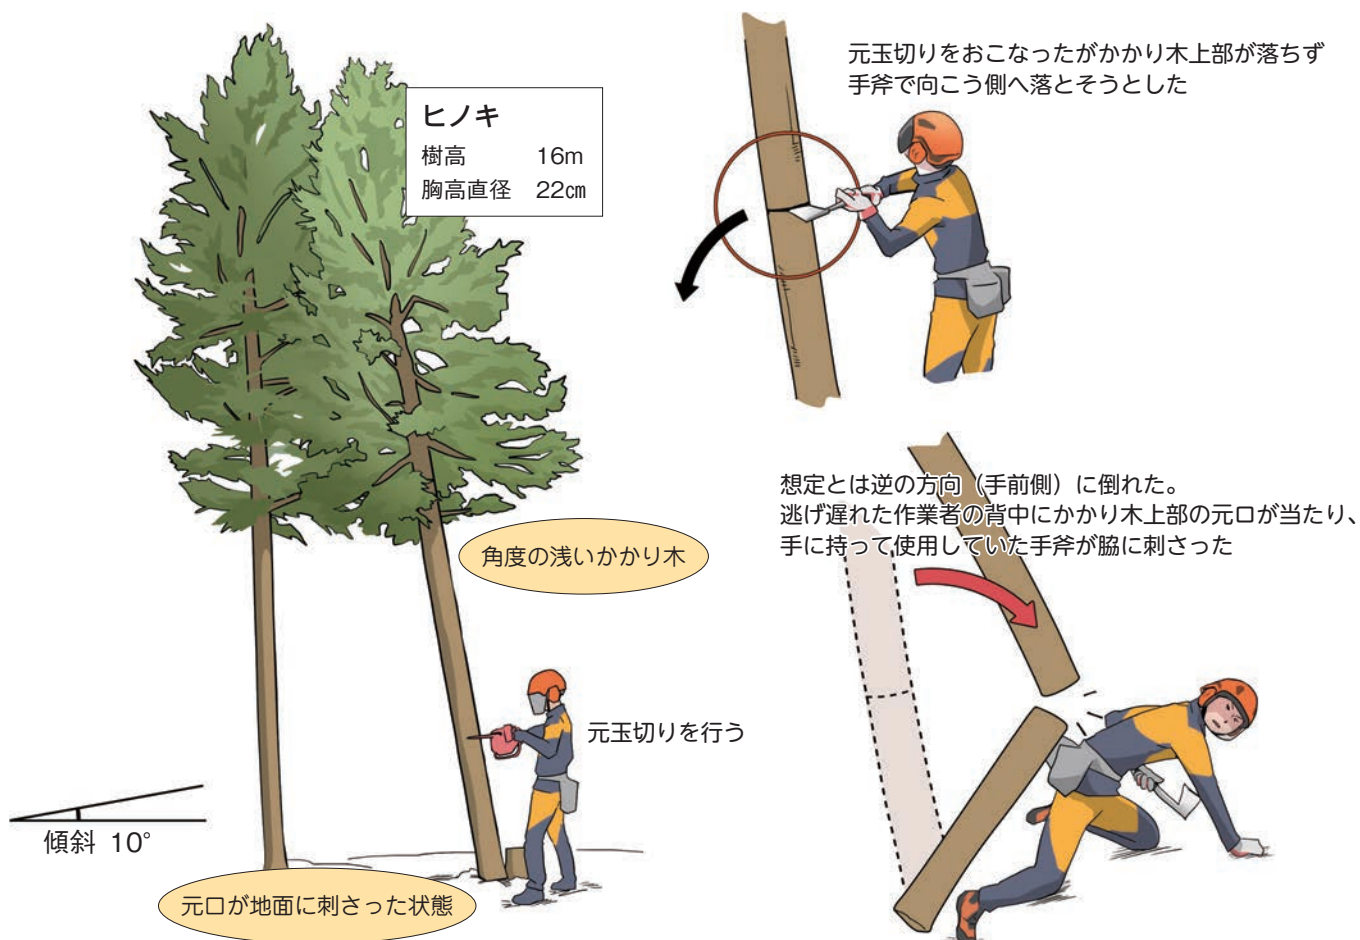
研修生1人でチェーンソーにて伐倒作業。直径22cm、樹高16mの伐倒木がかかり木になり、かかった木が切断中に方向を変えて研修生の方へ倒れてきた。

退避しようとしたときに転倒し、倒れてきた木が背中に当たり、また、伐倒の際に手に持って使用していた手斧が脇に刺さった。

元玉切りによるかかり木の直撃。

- かかり木処理は危険作業であり指導員の指導の下で実施。
- 胸高直径20cm以上のかかり木処理はけん引具等を使用する。
- かかっている木の伐倒は禁止作業であることの認識を職員全員で共有する。

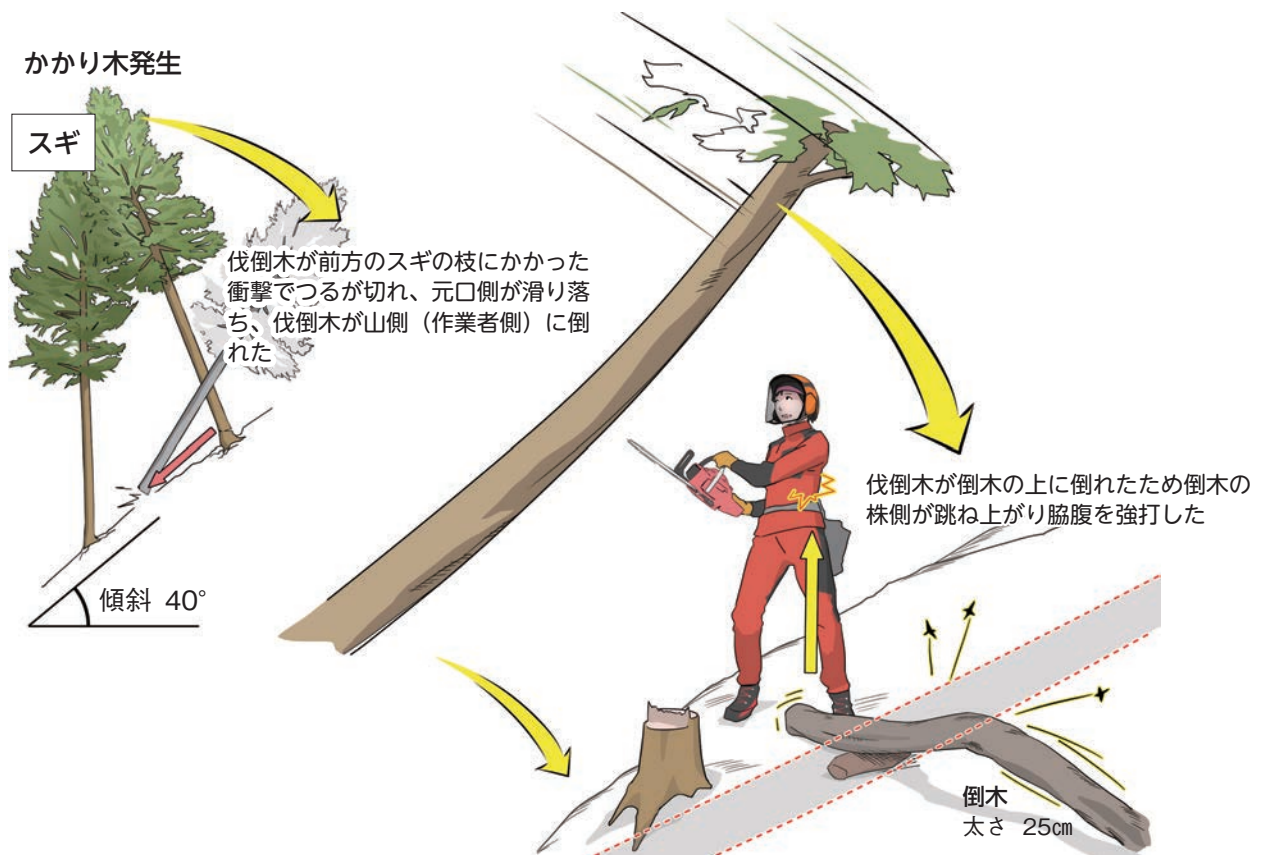
スギ50年生、傾斜40度の現場でのスギ間伐。チェーンソーでの伐倒作業。
伐倒木が前方のスギの枝にかかり、反動で研修生側に倒れてきた。倒れた反動で
研修生の近くにあった倒木(直径25cm)が跳ね上がり、胸部に当たった(退避したがよ
けきれなかった)。

- 伐倒木が枝にかかったこと。
- 反動で研修生側に倒れてきたこと。
- 研修生近くにあった倒木に伐倒木が当たり跳ね上がったこと。

- 伐倒方向に障害物がないか、作業前に確認する。
- 適正なつるを残して伐る(追い口を切り込みすぎないようにする)。
- 倒れはじめたら速やかに退避場所へ移動する。
- 退避場所は安全を確保できる場所を選定する。

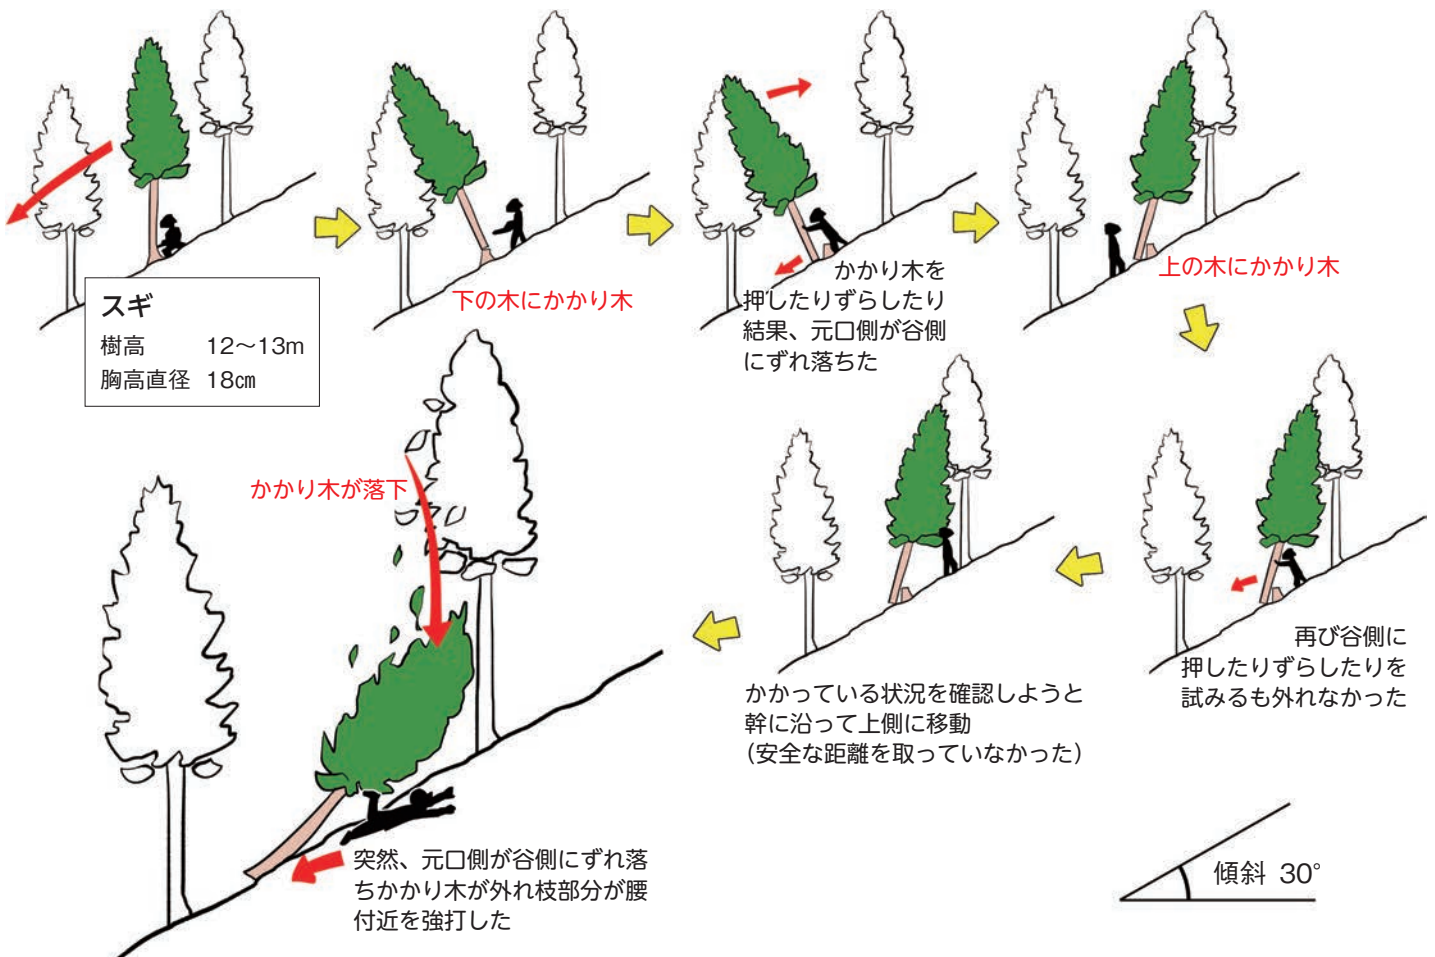
伐倒木（直径20cm高さ12m）が下側の立木にかかり木になり、人力で根元側をずらして倒そうとしたが、根元が下側にずり落ちて再度上側の立木にかかり木となった。

再度かかり木を人力で押したが倒れなかった。状況を確認しようとかかり木から安全な距離をとらずに幹に沿って斜面を上がっているときに、かかり木が外れ根元側が下側に滑り落ちてきて、枝部分が研修生の腰付近にあたった。

かかっている木を処理中にかかり木が落下しての直撃。

- かかり木処理は危険作業であり指導員の指導の下で実施。
- かかり木処理は木回しやフェリングレバー等の器具を使用。
- かかり木処理が経験不足な研修生に対し、適切な処理方法・必要な道具・使用方法について教育。
- かかり木の横を通る場合は、安全距離を確保し移動する。

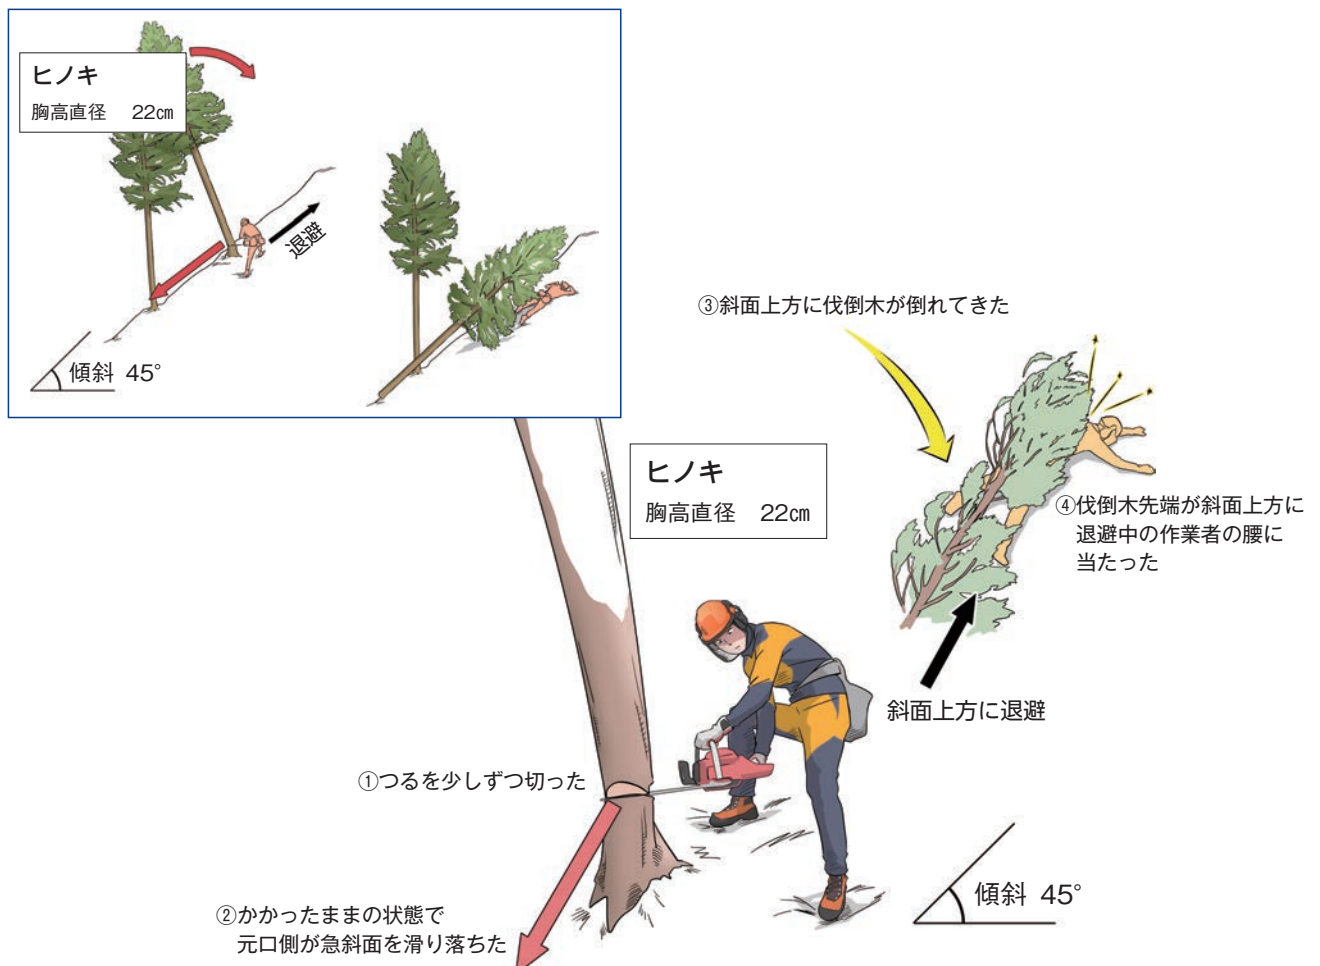
ヒノキが斜面下方に倒れ、かかり木となった。研修生がつるを少しずつ切っていたところ元口が根元から外れて、根元側が急斜面を滑り落ちた。

斜面下方に寄りかかっていたかかり木の根元側が斜面下方に滑ったため、かかり木がかかっている方向と逆の斜面上部側に倒れてきた。

研修生は上部に退避中であったが、先端部分が被災者の腰付近に当たった。

かかり木処理中につるが切れ、元口が下方へ滑落。

- 急斜面、かつ、かかり木のつる切りは困難な作業となるため指導員の指示を仰ぐ。
- けん引器具の携行(フェリングレバー、ロープ等)。

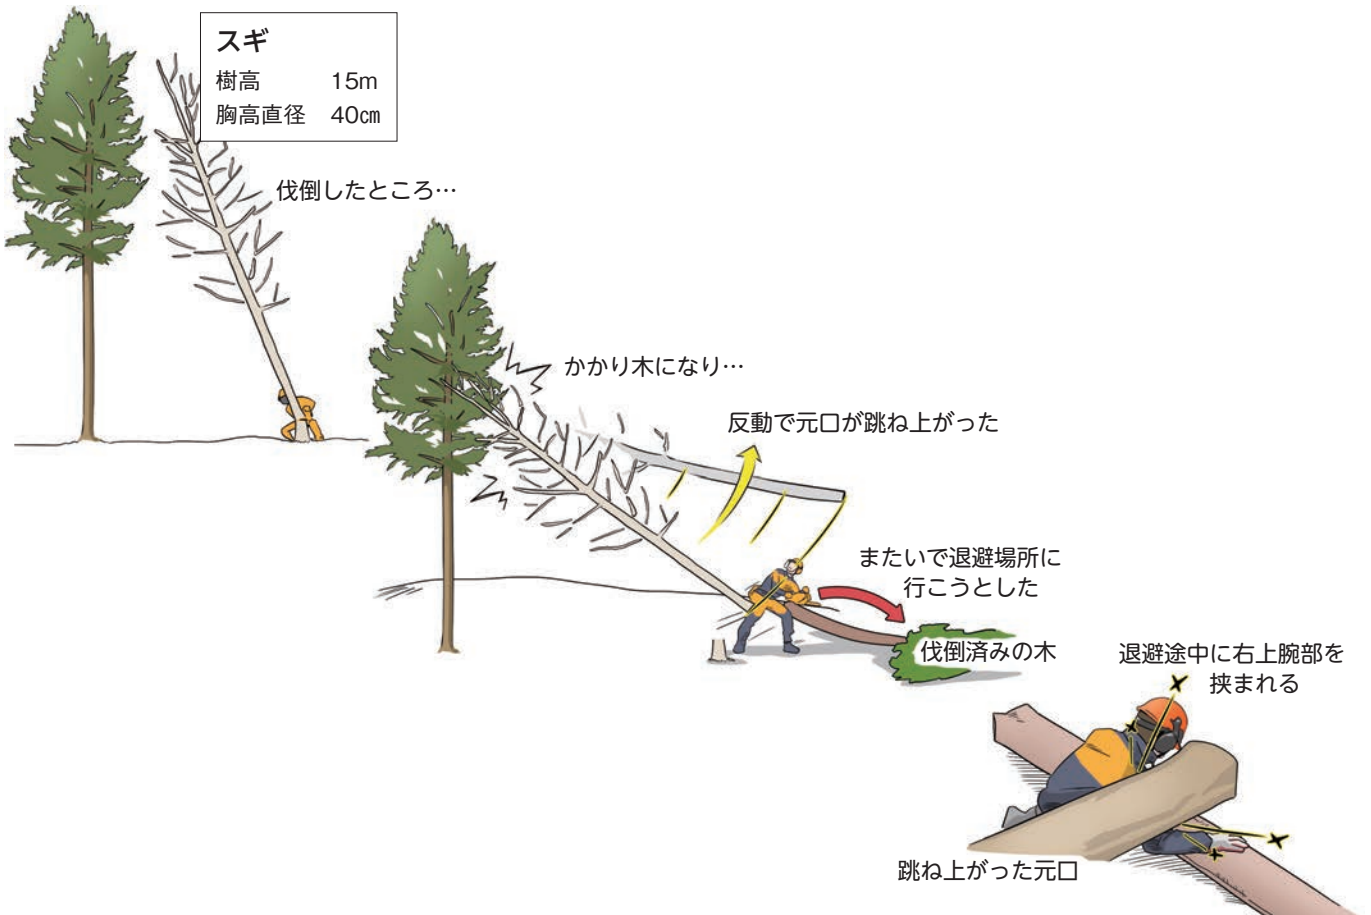
傾斜不明。スギ人工林の切捨間伐作業中の枯損木伐倒(直径40cm、樹高15m)。上部が枯損し枝葉のほぼ付いていない木の伐倒後の退避行動中に発生した。枯損木を伐倒した際に、伐倒方向にあった立木に伐倒木が当たり、その反動で元口が研修生の方へ跳ね返ってきた。

このため、跳ね返った伐倒木の元口と伐倒済みの幹の間に右上腕部が挟まれた。

伐倒木(枯損木)が伐倒方向の立木に当たり、反動で跳ね返った。

- 枯損木の中大径材は重心がわかりづらく、伐木する際は特に注意。
- 障害物がある経路を退避路としない。
- 伐倒木が他の木に当たった場合は想定しない動きがあることを確認する（特に元口）。
- 枯れ木処理が必要な作業であるかを見極めることが必要（間伐作業中に危険性がない場合は、後で自然に倒れることから放置することも可）。

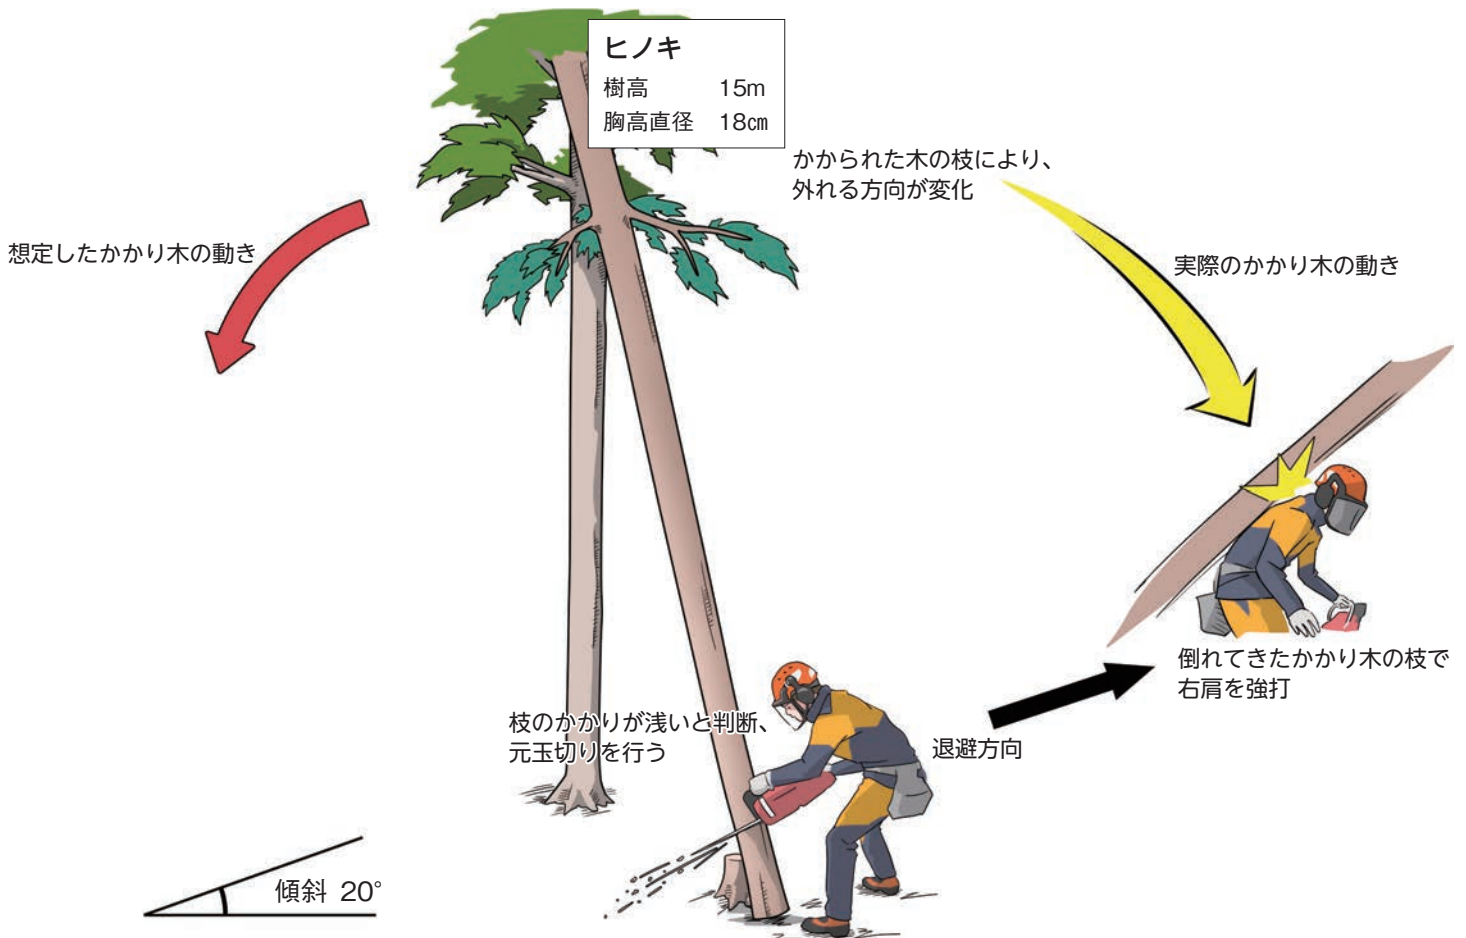
伐倒方向、受け口方向を確認し追い口を入れるが、ヒノキの枝が固く折れずにかかり木になってしまった。枝のかかりが浅いと思い、元玉切りを行った。かかり木が動きかけたが、立木の枝で倒れる方向が変わり、逃げる際に倒れてきたかかり木の枝が右肩に当たった。

かかり木の元玉切り。
かかられた木の枝による、かかり木が倒れる方向の変化。

- かかり木が枝にかかっている場合は、フェリングレバー、木回しで処理を行う。
- 元玉切りは禁止作業（枝のかかりが浅い場合にかかり木を元玉切りで処理すると、さらに危険が増す）。

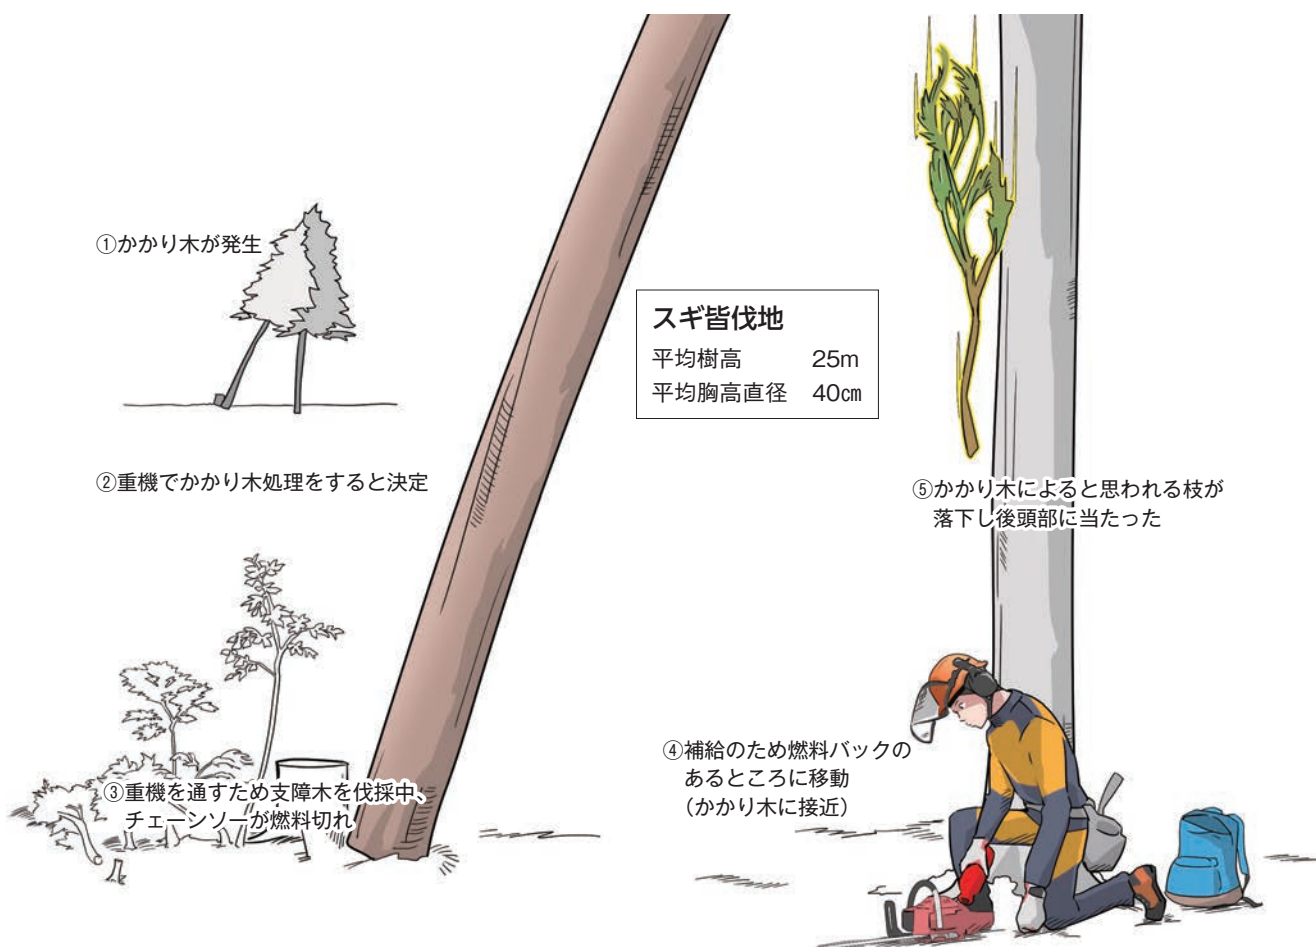
研修生がかかり木の側でチェーンソーの燃料補給をしているときに、上方からかかり木の枝が落下し、ヘルメットの後頭部に当たった。

かかり木の直近で準備作業を行ったために、かかり木から落下した枝が直撃した。
