広葉樹の根で滑り転倒したときに 回転するチェーンソーの刃が 左手に当たり骨折・切創を負った

災害概要

- ▶原因：転倒 ▶発生月：5月 ▶FW研修：3年目 ▶年齢：21歳
▶受傷部位：左手 ▶傷病名：骨折・切創 ▶作業内容：保育間伐(チェーンソー作業)

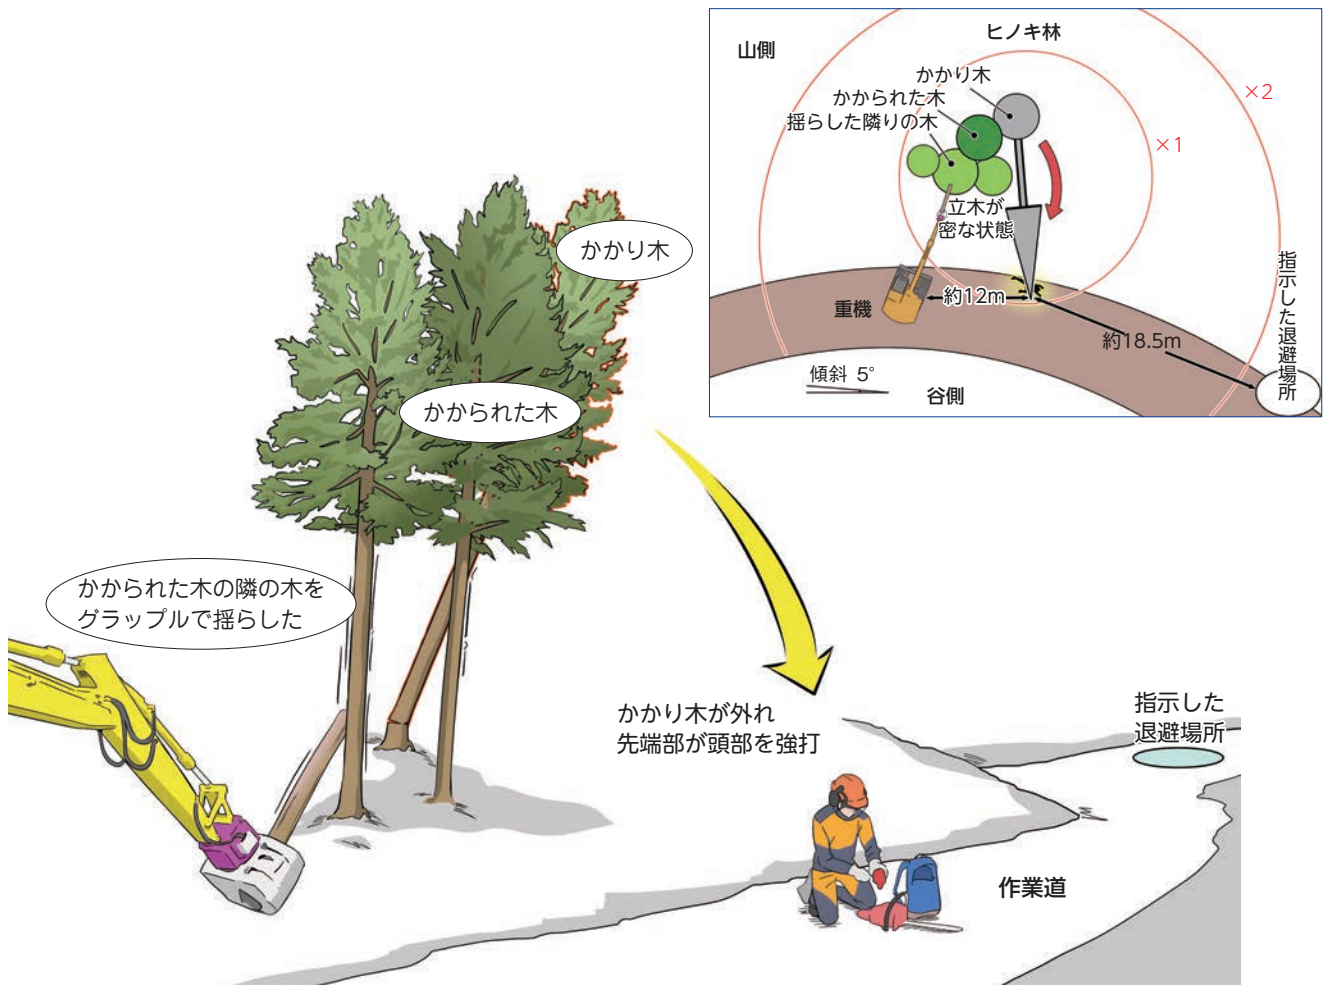
集材作業中にかかり木があり、グラップル付きバケットで処理を行った際、かかり木が倒れた方向に研修生が移動しており、木の先端が研修生に当たり被災した。

処理中のかかり木の激突。

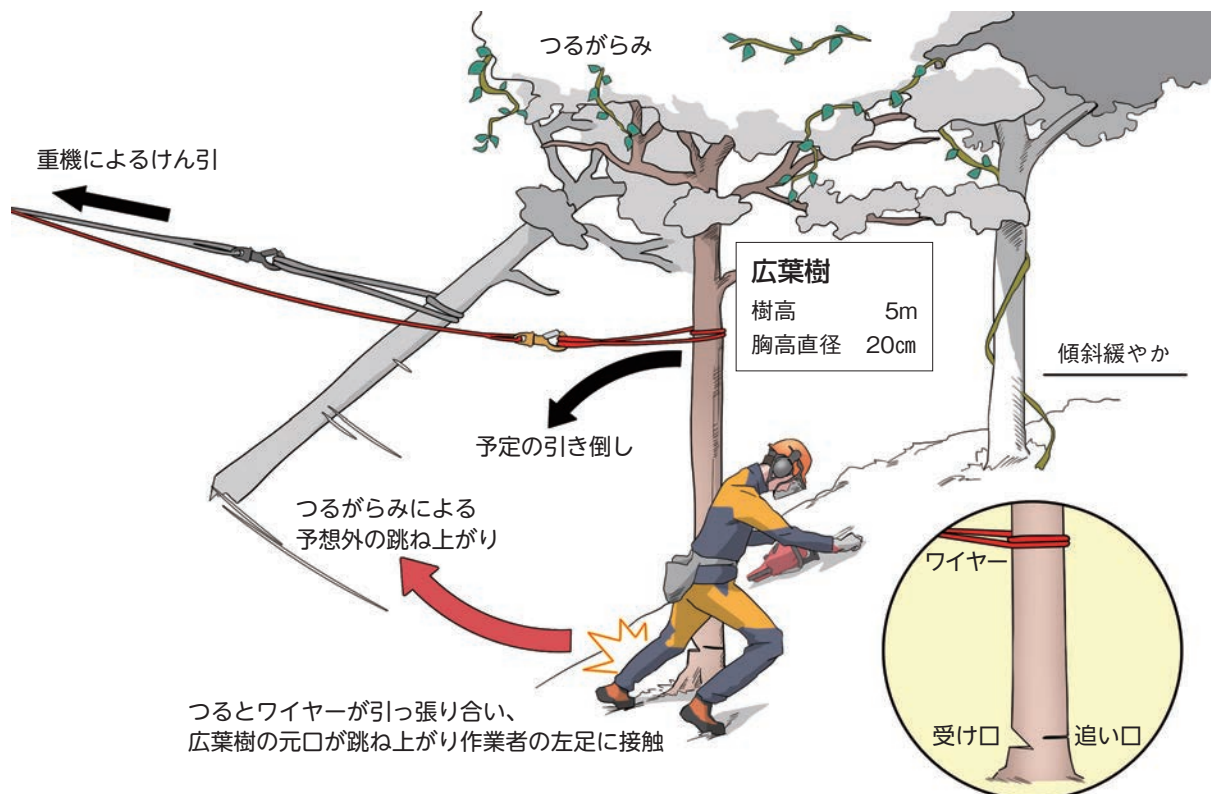
従業員が重機でワイヤロープを引き、伐倒する広葉樹が倒れ始めたとき、広葉樹と上部でつるでつながっていた別の広葉樹があり、重機とつるつながりの雑木の間で広葉樹が浮き上がる状態となった。このため、広葉樹の元口が動き研修生の左足のすねに接触した。

つるによる伐倒木の浮き上がり。

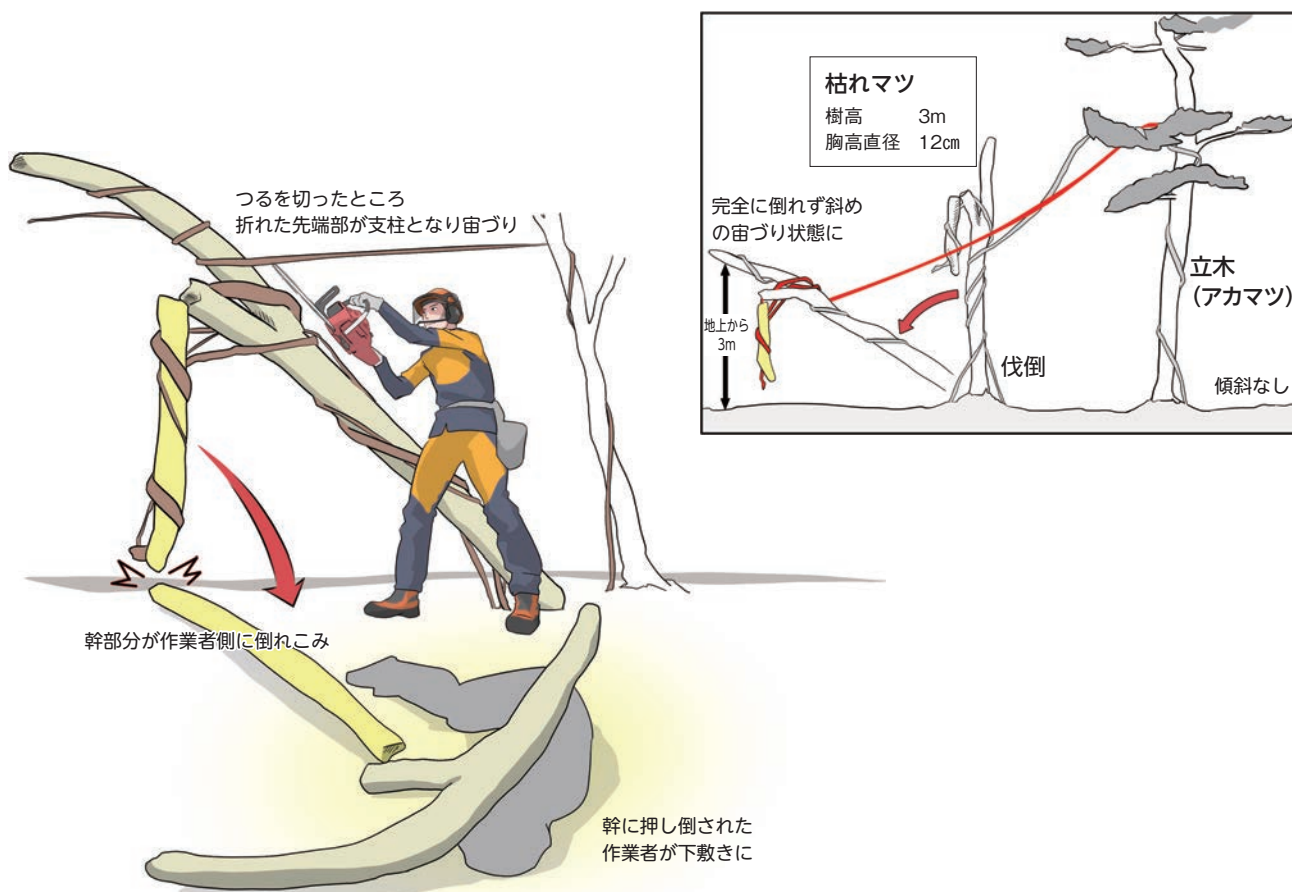
研修生があつるを切ったところ、枯れたマツが研修生の方に倒れはじめ、退避しようとして転倒したところに、その背中を押すかたちで伐倒木の先端部があたった。耳の後ろからの出血とめまいがあり3日間入院。

つるがらみの枯れた木(かかり木、枯れ木、つるがらみが複合した困難木)の処理。

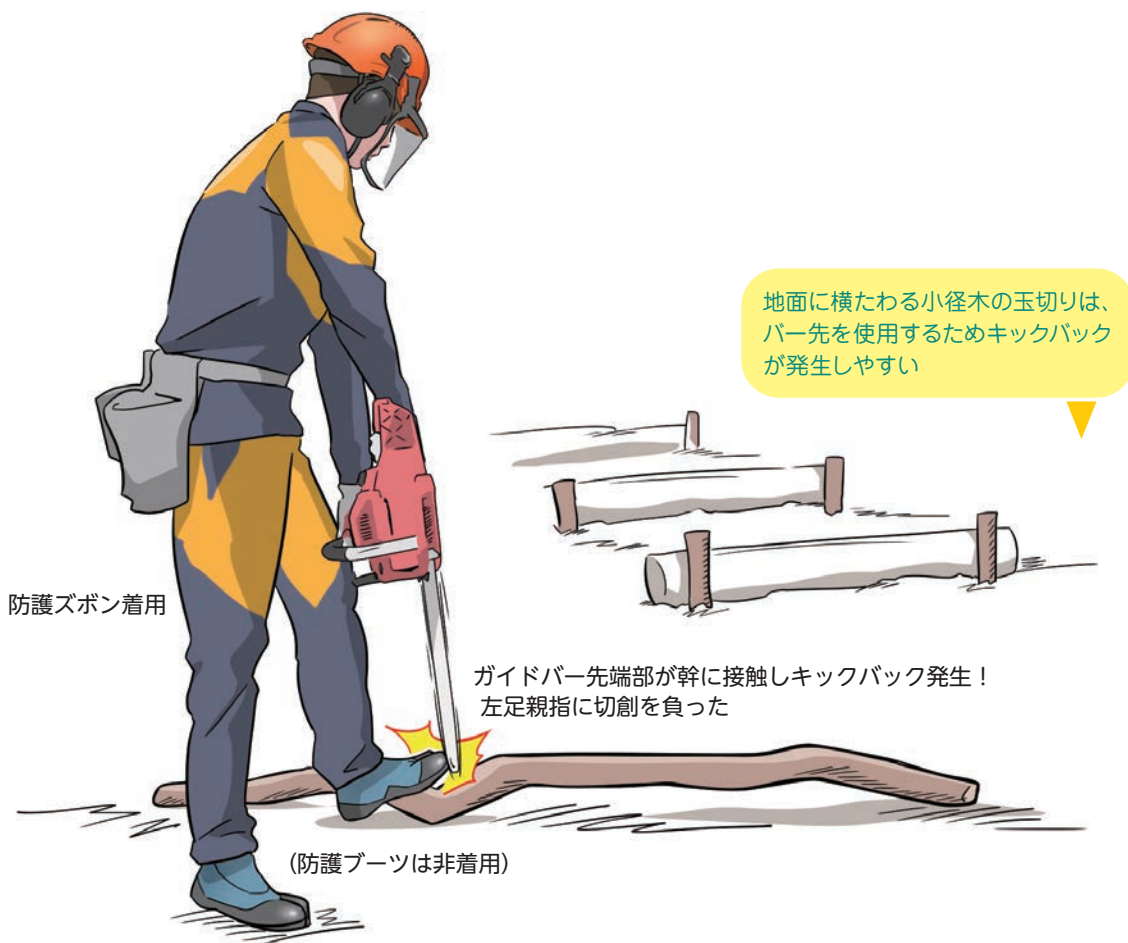
歩道新設、修理の作業中。階段に使用するための直径8cm程の広葉樹を伐採し、長さ80cmに玉切りする際、ガイドバーの先端部が幹に当たりキックバックして刃が左足親指に当たり切傷を負った(防護ズボンは着用、防護ブーツ非着用)。

ガイドバーの先端部が雑木の幹に当たりキックバックした。

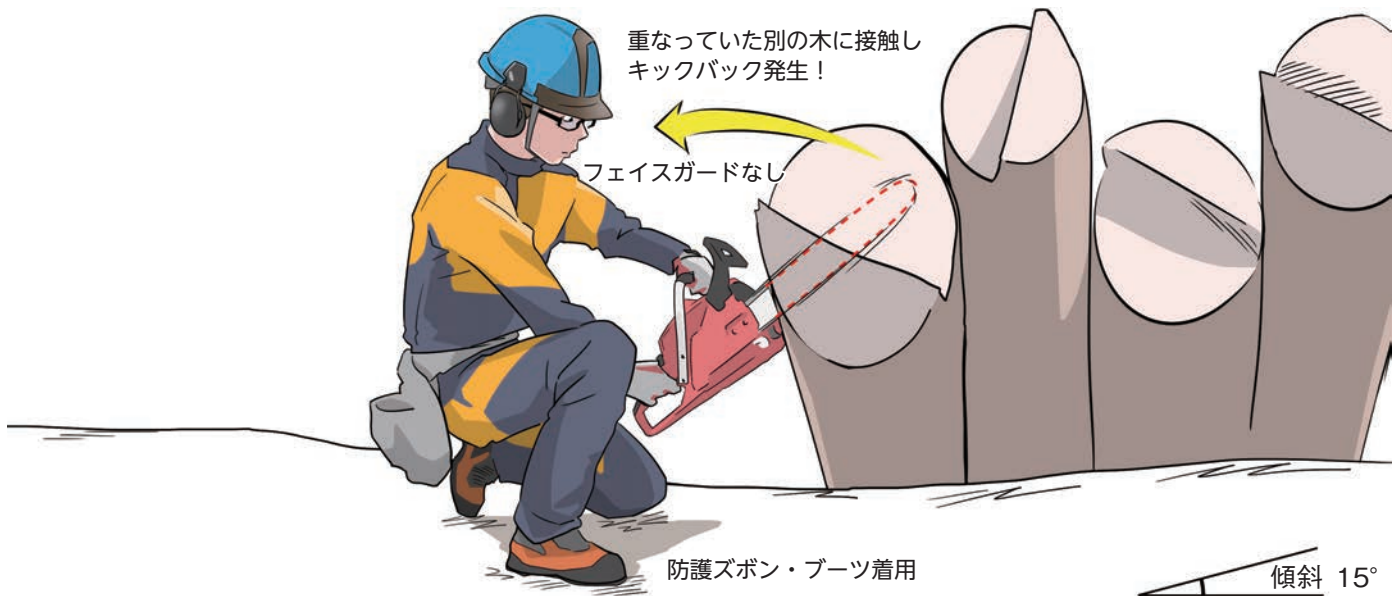
チェーンソーが研修生のヘルメットに接触し、弾みでメガネが破損し、破損したレンズでまぶたに切創を負った。同時に鼻をチェーンソーの刃で負傷（防護ズボン・安全靴着用）。作業位置はやや傾斜の下側。

造材直後に丸太に刃先が接触し、キックバックが発生した。
研修生は造材木に近づき過ぎたもよう。

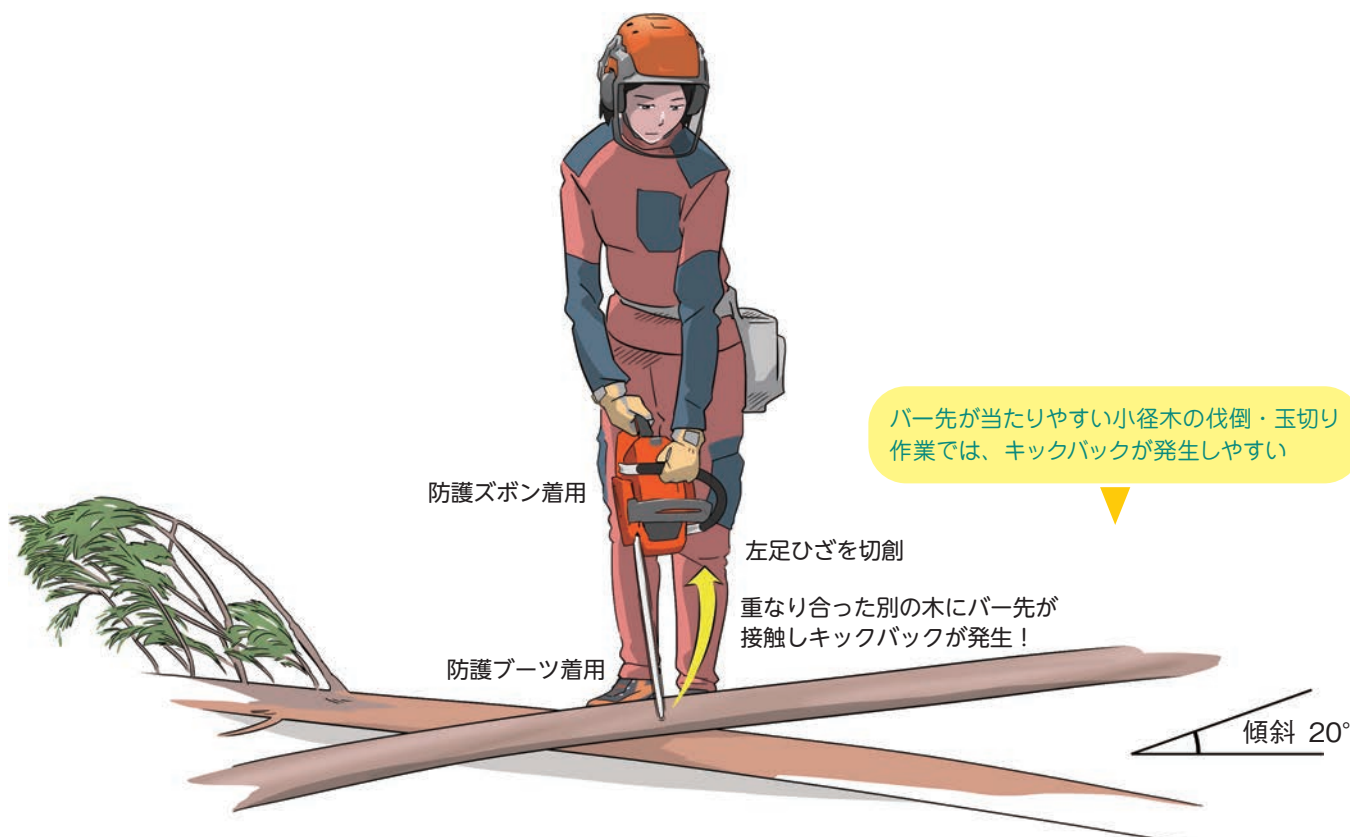
チェーンソーが研修生の左ひざに当たり切創(防護ブーツ・防護衣は装着)。

重なり合った木にチェーンソーの刃先が触れてキックバックが発生した。

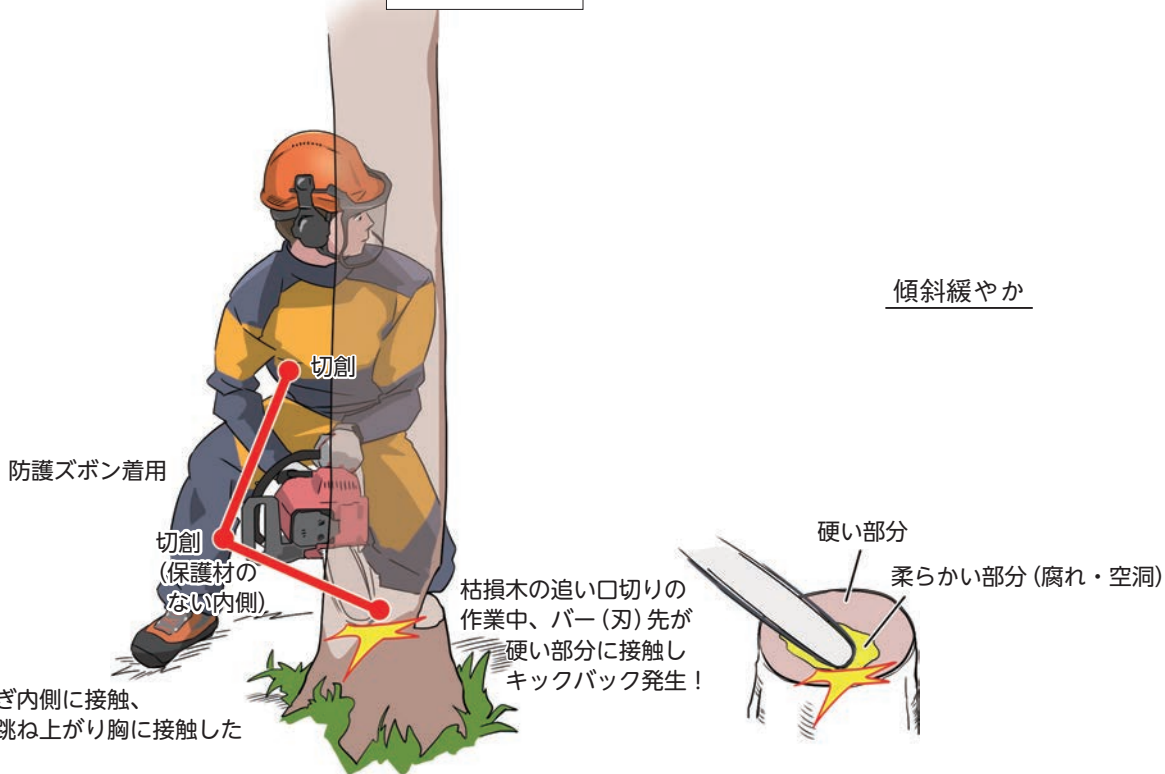
追い口切り中のキックバックの発生。

- 枯木は材部に硬い部分、柔らかい部分が混在しており、慎重な作業を行う。
- 硬い部分に刃先が触れた場合、キックバックを起こすことはよくあり、特に注意する。

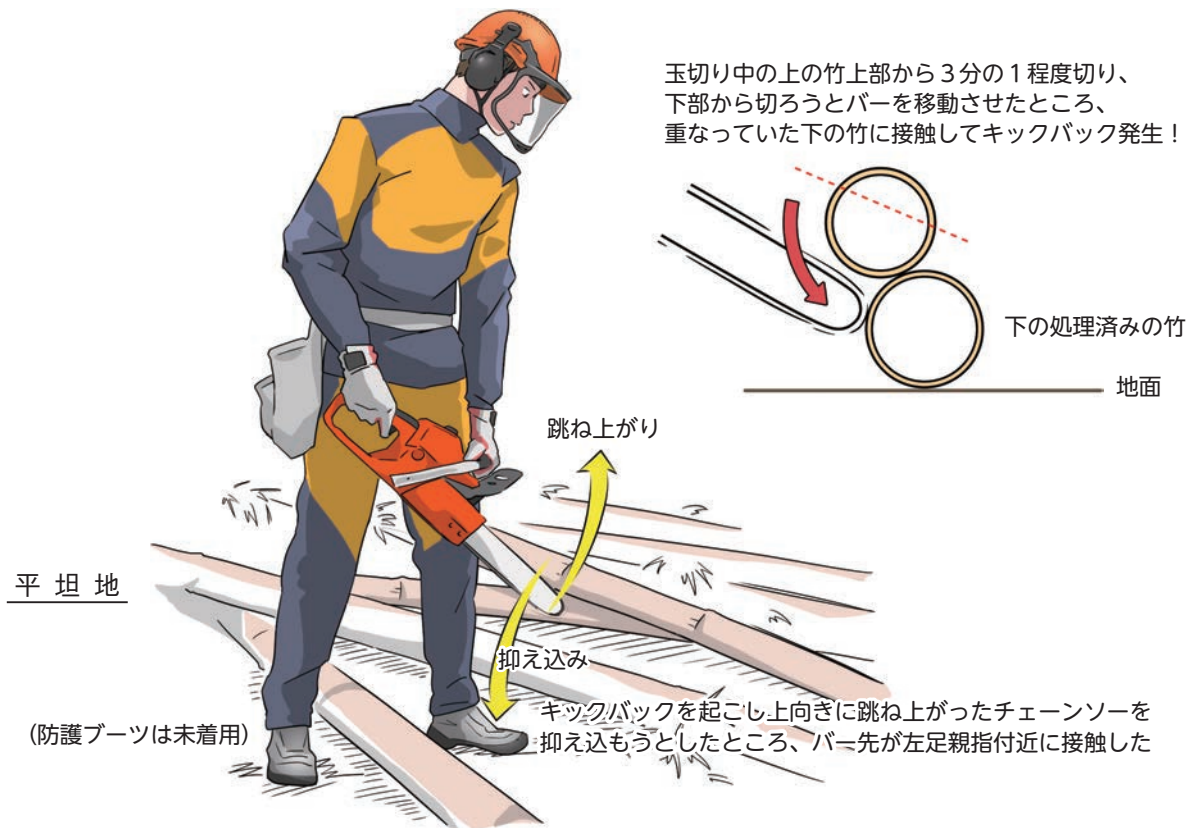
刃先が左足親指部に当たり切創を負った。防護ブーツは未着装。

竹林で竹に刃先が触れてのキックバックが発生。

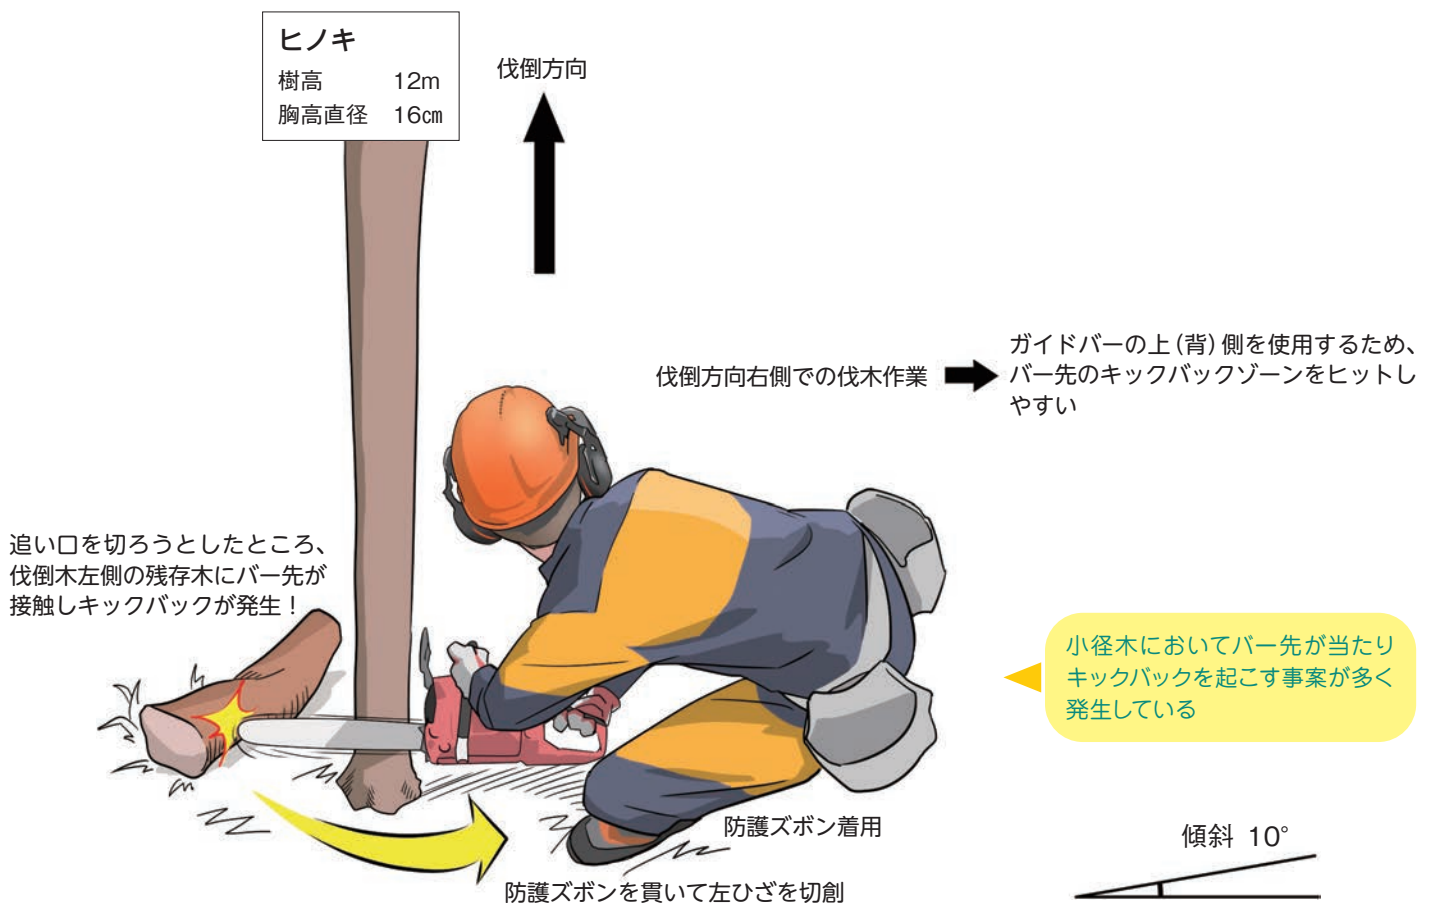
ソーチェーンの刃が研修生の左ひざに当たり切創した。

防護ズボンは装着していたが、ズボンごと切り裂かれた。

小径木伐倒中のキックバック発生。

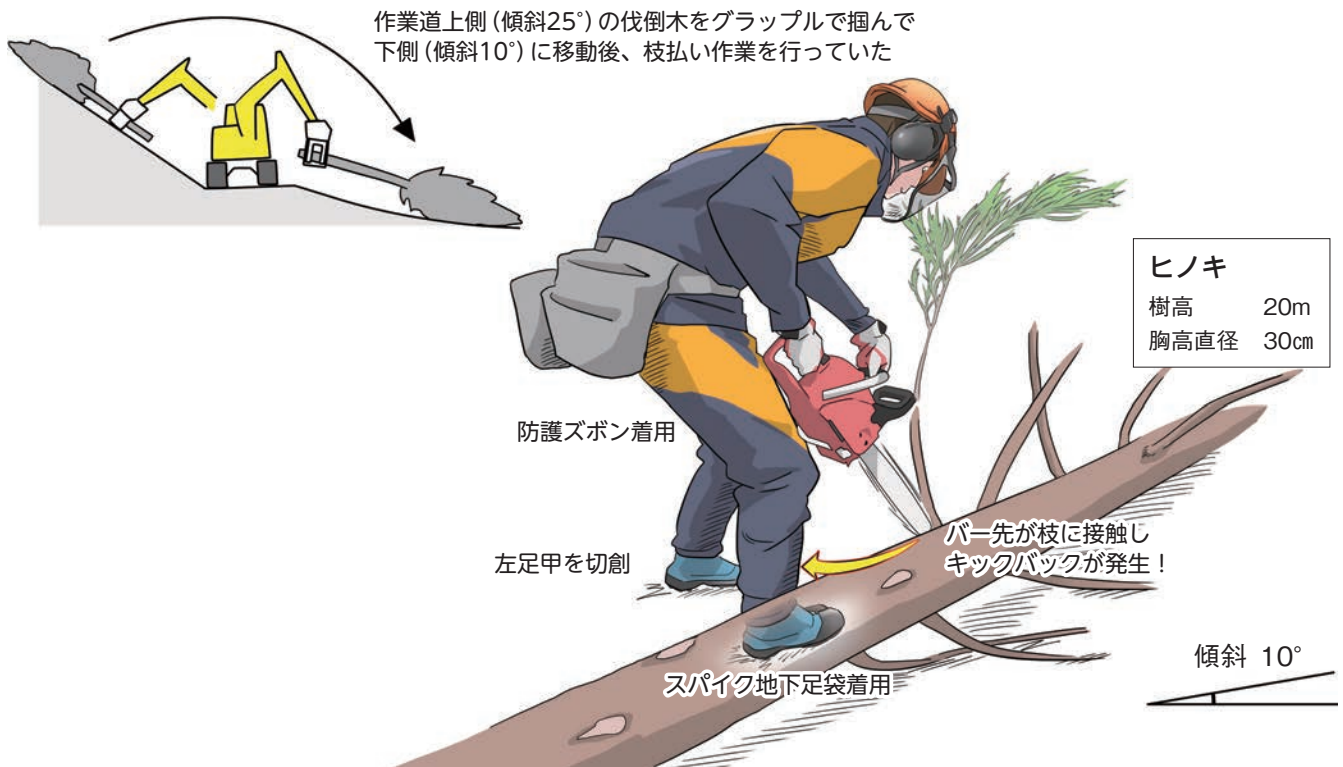
左足の先でチェーンソー作業をしていたところキックバックが発生し、左足甲に切創を負った。スパイク地下足袋、防護ズボン装着。

枝払い中のキックバック発生。

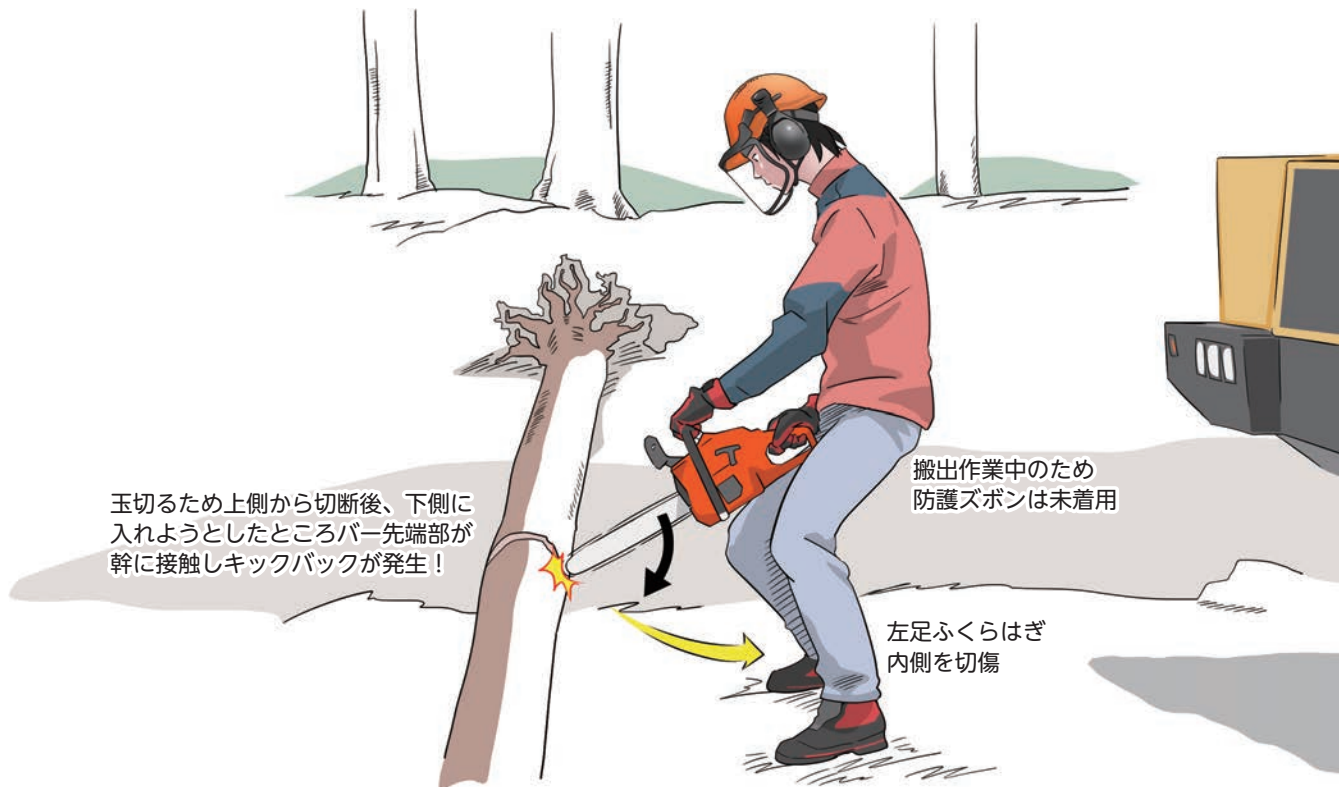
集材作業のため防護ズボンは未着装。

倒木の玉切り中のキックバック発生。

- 玉切り中の安全な姿勢の確保。
- 刃先が玉切り材に当たらないよう注意。
- 防護ズボンの装着。

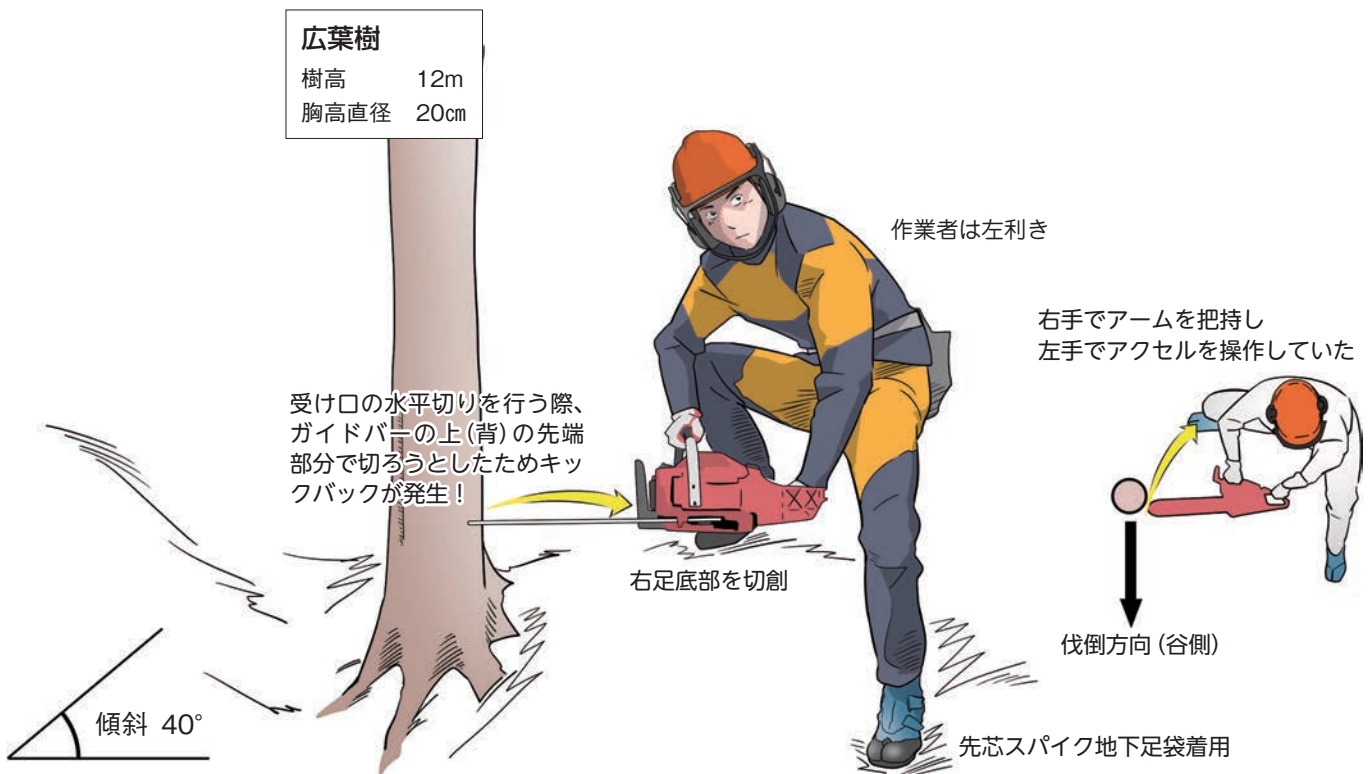
研修生の左が谷側、左足で踏ん張り谷側方向に受け口を設けようとした。チェーンソーのアクセルを左手で操作し、右手でアームを把持し、ガイドバーの背の部分(先端に近い部分)で切削しようとしていた。

背切りで受け口を取るときにキックバック発生。

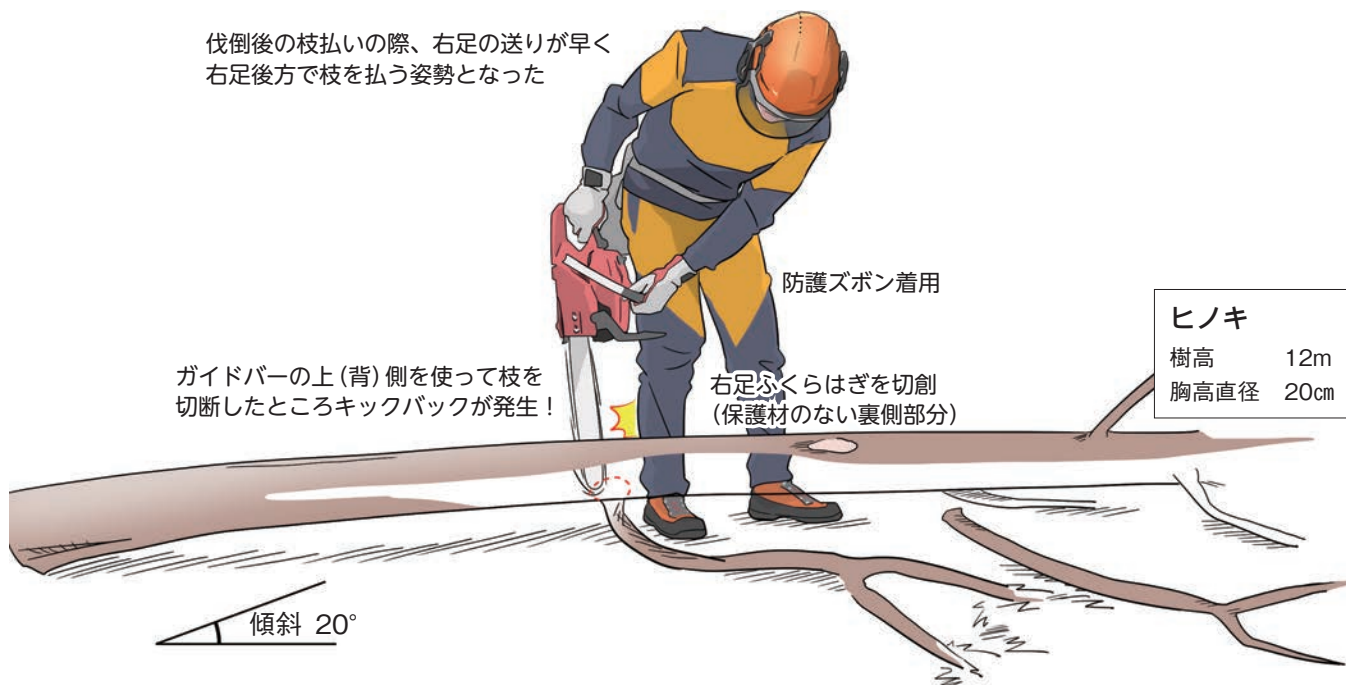
元口から梢に向かって枝払い。チェーンソーの背側を使い右足の後ろに近い枝を切断した（右足後方でチェーンソーを使用する姿勢）ところキックバックが発生。右足ふくらはぎ側面から後方にソーチェーンが当たり、保護材のない箇所の布が切れ7cmほどの切創を負った。

伐倒後の枝払いの際、右足の送りが早く
右足後方で枝を払う姿勢となった

枝払い中のキックバック発生。

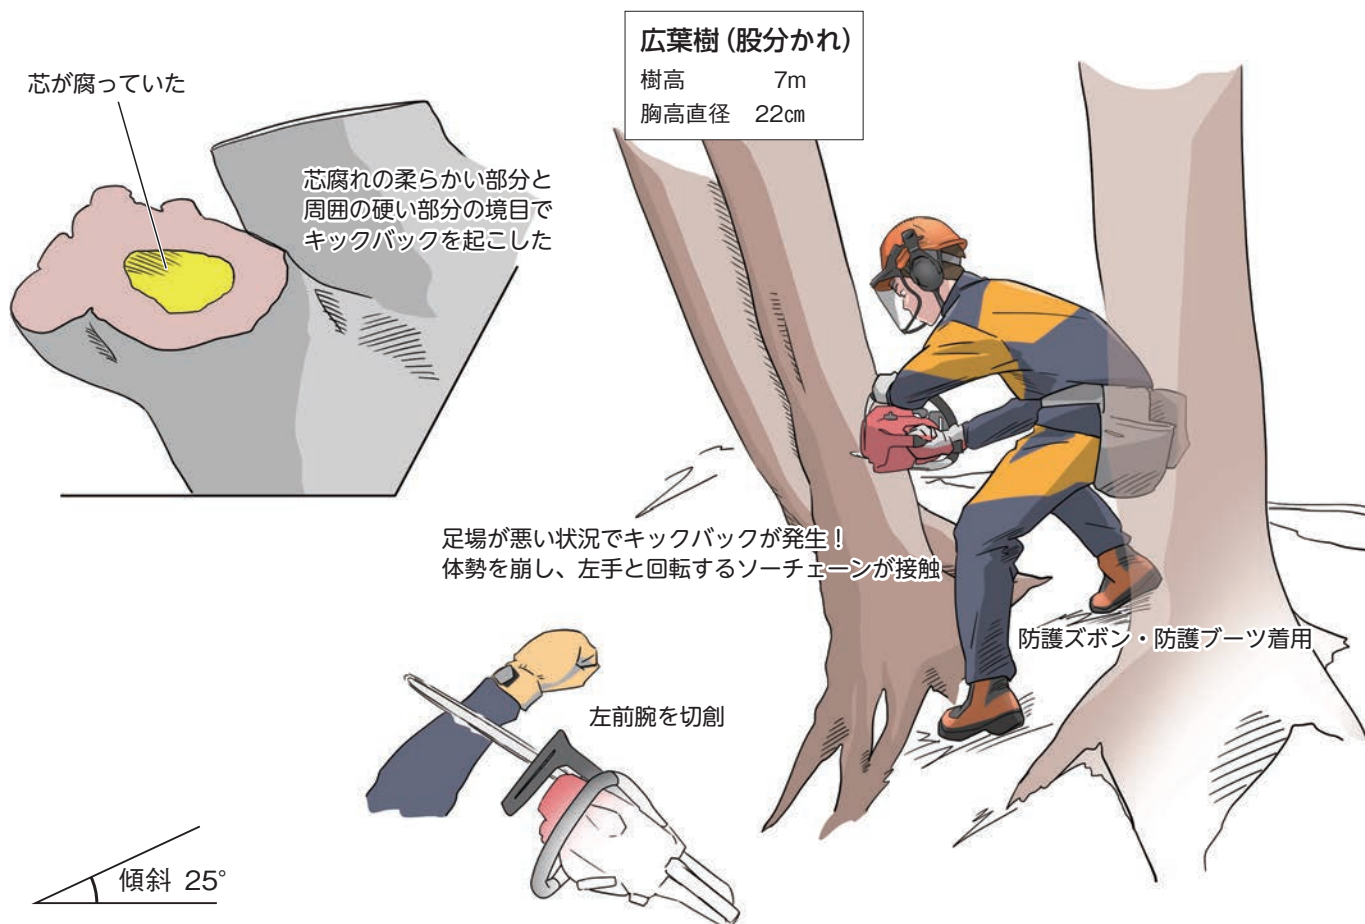
傾斜25度。民家の上部の広葉樹の伐木作業（樹高7m、胸高直径22cm）。
股分かれであり、中が空洞の広葉樹木をチェーンソーで切り進めていたところ、
空洞の近くの硬いところでキックバックが発生。
防護ズボン、防護ブーツを着用。バランスを崩し、左手にチェーンソーの刃が当たった。

キックバックの発生とバランスを崩したことによる切創。

- 股分かれの広葉樹にはあて、腐れなどに起因する硬い部分と柔らかい部分がある。
- 伐木作業中の割れ、裂け、キックバックには特に注意が必要。

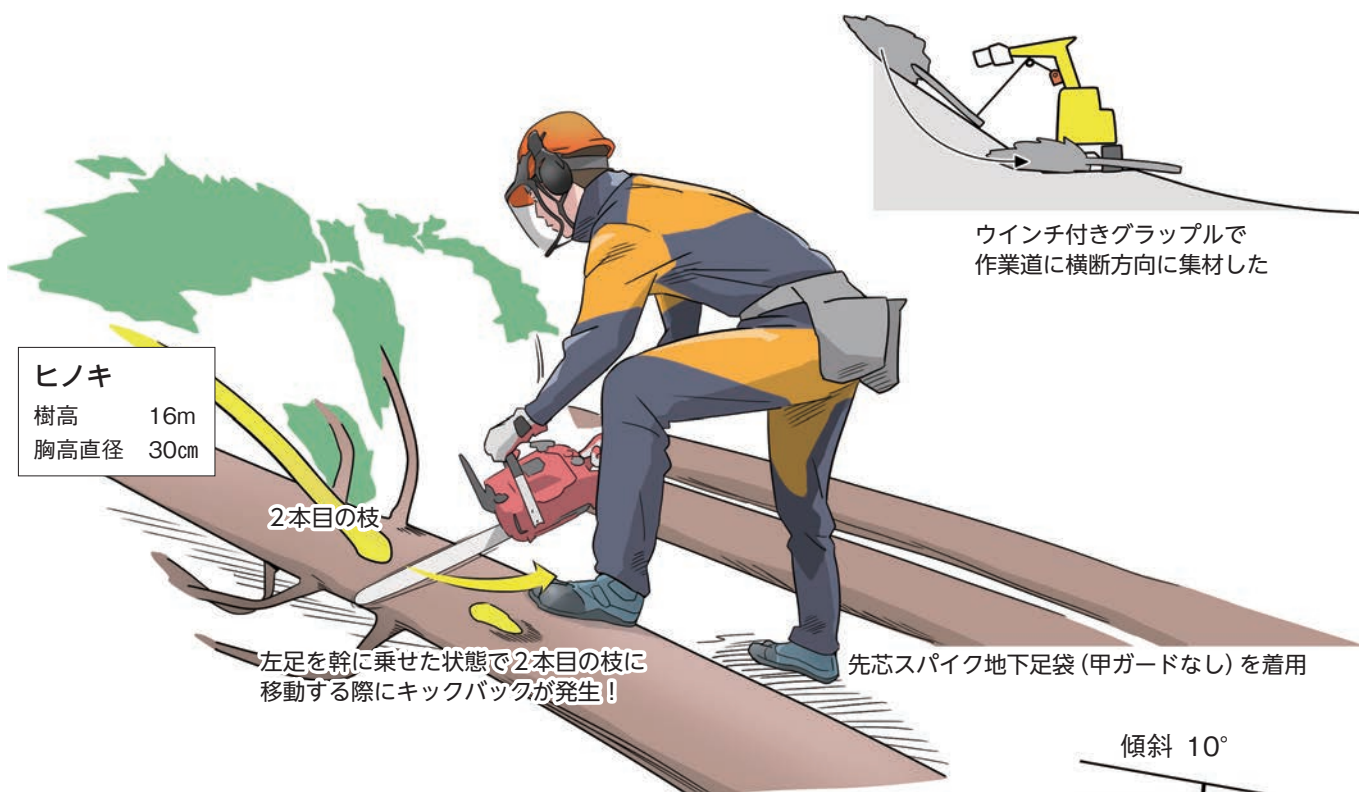
1本目の枝から次の枝にガイドバーを移動するときキックバックを起こし、研修生の左足に接触し甲親指の筋に切創を負った。

枝払い中のチェーンソーのキックバック。

- 枝を切っている最中はガイドバーの先端が木や他の枝に接触しないようにする。
- キックバックの危険のある先端で枝を切らない。
- 安全な姿勢を確保する。
- 防護ブーツの着装。
- グラップルのオペレータは伐倒木を集材・整理する際に、枝払い作業がしやすいように置き方を工夫する。

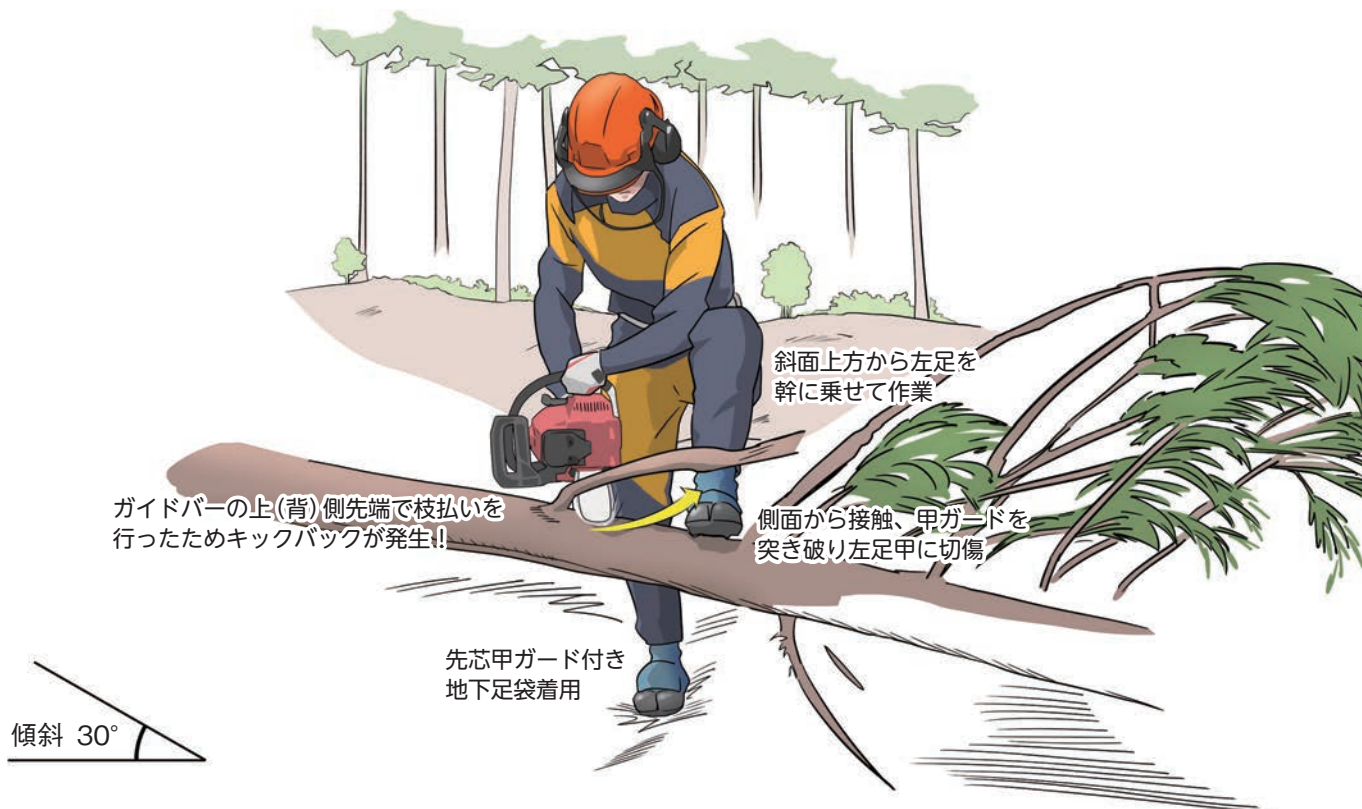
幹に乗せていた左足の甲の内側に刃が接触して、甲ガード地下足袋を突き破り5cm程度切傷を負った。

枝払い中のチェーンソーのキックバック。

- ガイドバーの先端で枝を切らない。
- ガイドバーの跳ね上がりを想定しバーの延長上に体を置かない。
- バーの下を使い安定した姿勢で作業する。
- 防護ブーツの着装。

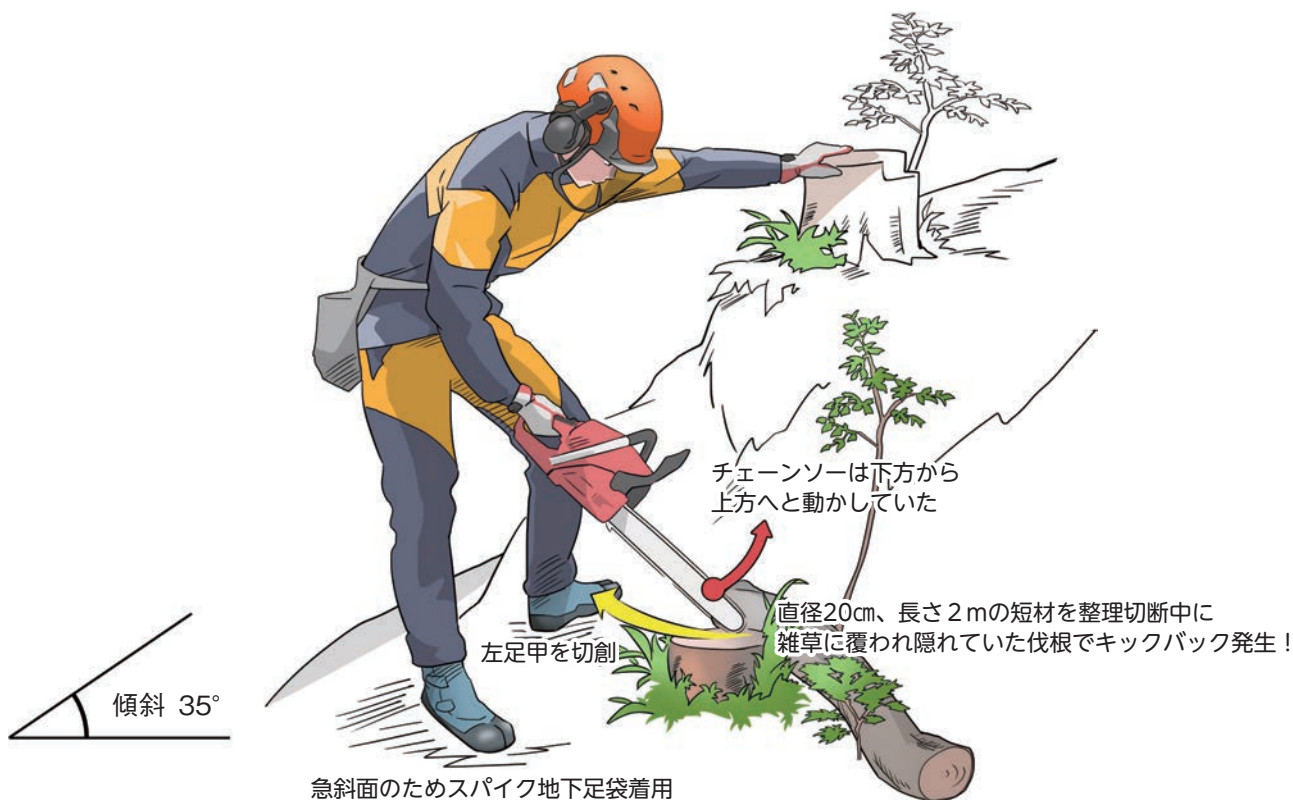
地面の木を片付けようとチェーンソーで細断していた。チェーンソーを片腕のみで支えて作業していたため、草に隠れていた切り株に刃が当たりキックバックし、そのまま左足甲部にチェーンソーの刃が当たった。

地拵え中のチェーンソーのキックバック。

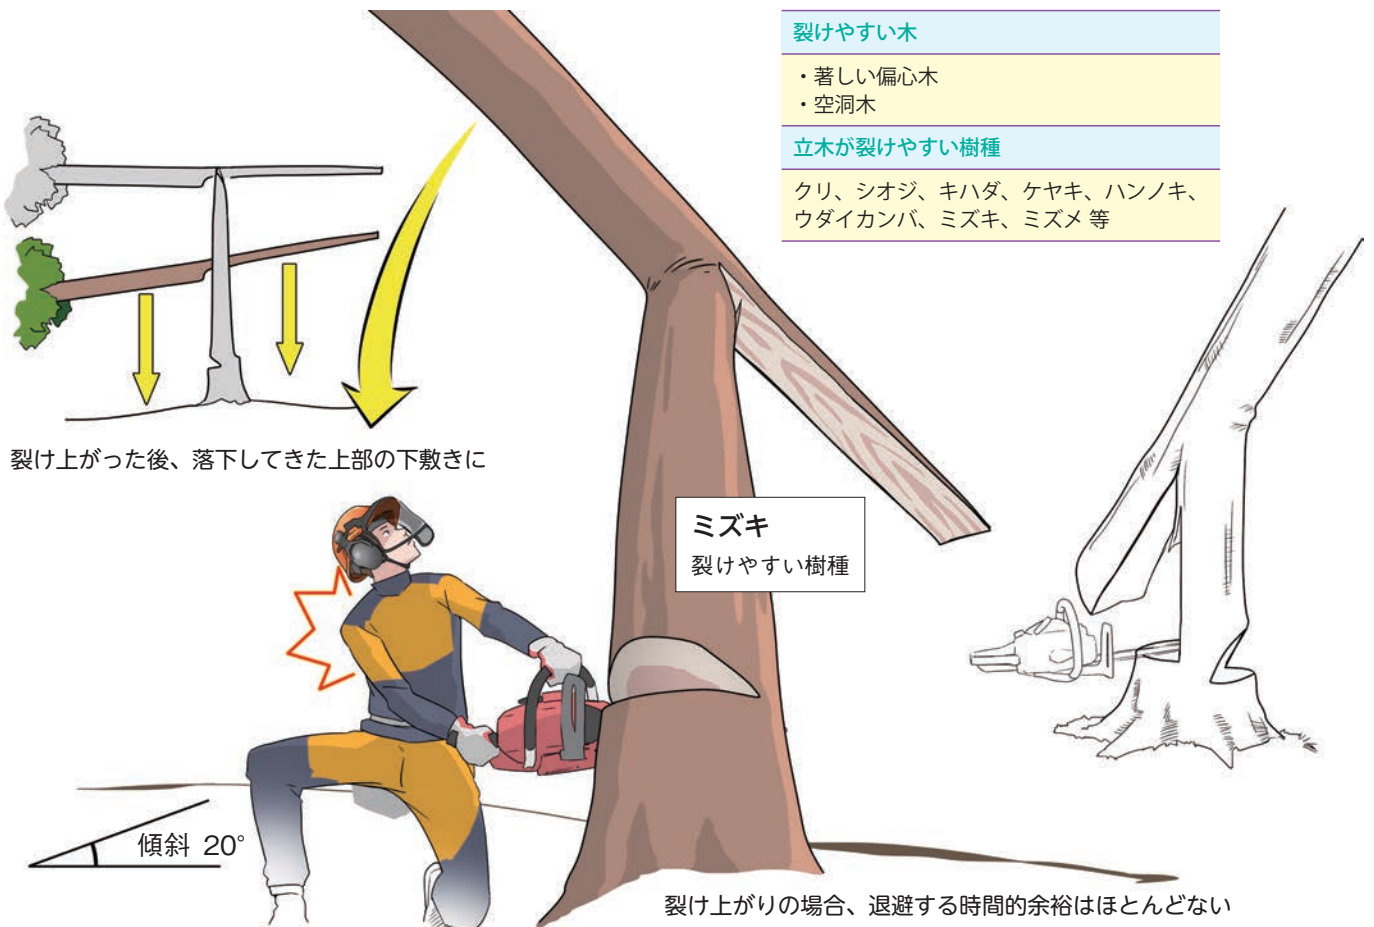
追い口を入れたときに幹が裂け上がり、落下。研修生は落下した伐倒木を避けられず下敷になった。

裂け上がり木の下敷き。

- 退避場所及び足場の確保。
- 積雪時、広葉樹など裂け上がりが発生することを想定する（積雪が50cmあり、広葉樹枝部に積雪か氷が付いていた可能性もあり）。

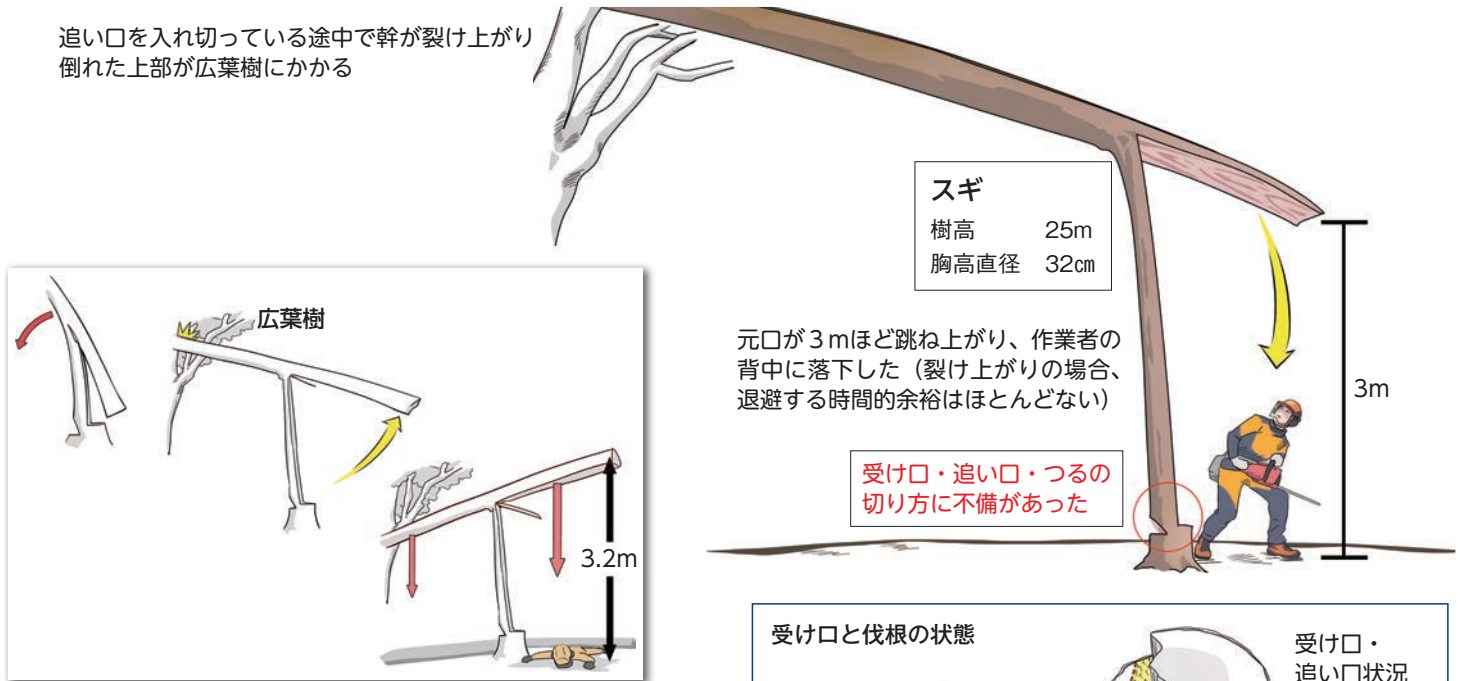
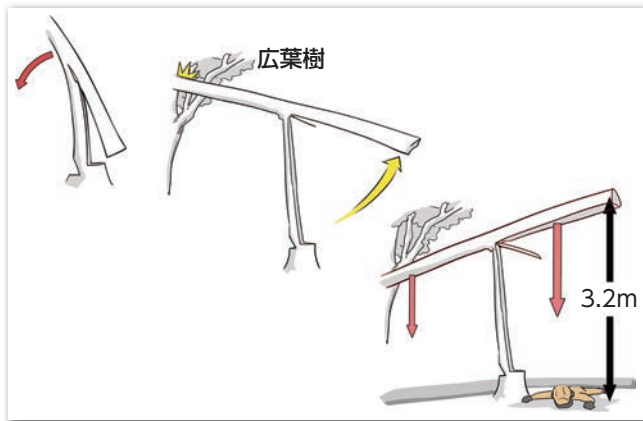
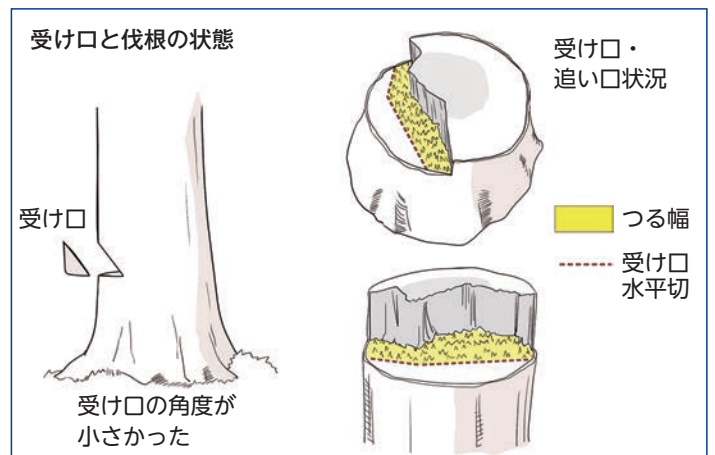
平坦地。スギ50年程度(直径32cm、樹高25m)を間伐作業中。
チェーンソーで受け口を入れ、追い口を切っていたところ、幹が裂け上がって倒れ、伐倒方向にあった広葉樹にかかるとともに元口が3mほど跳ね上がり、研修生の背中に落下した。

追い口を入れ切っている途中で幹が裂け上がり倒れた上部が広葉樹にかかる

伐倒中の裂け上がり。

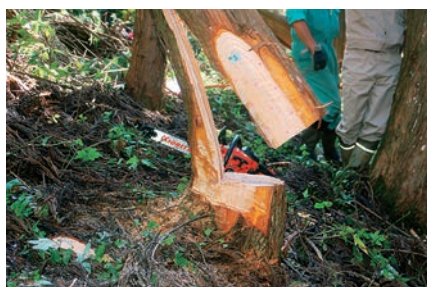
スギの裂け上がり。追い口が低く、受け口角度が小さい場合は、元口の裂け上がりに繋がります。

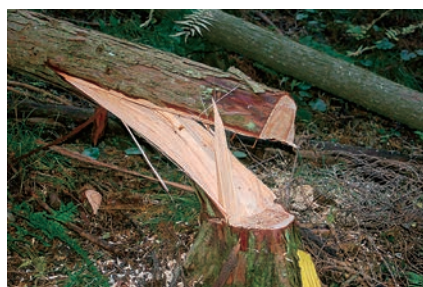
追い口が低く、つるが厚すぎたために元口が裂け上がったヒノキです。

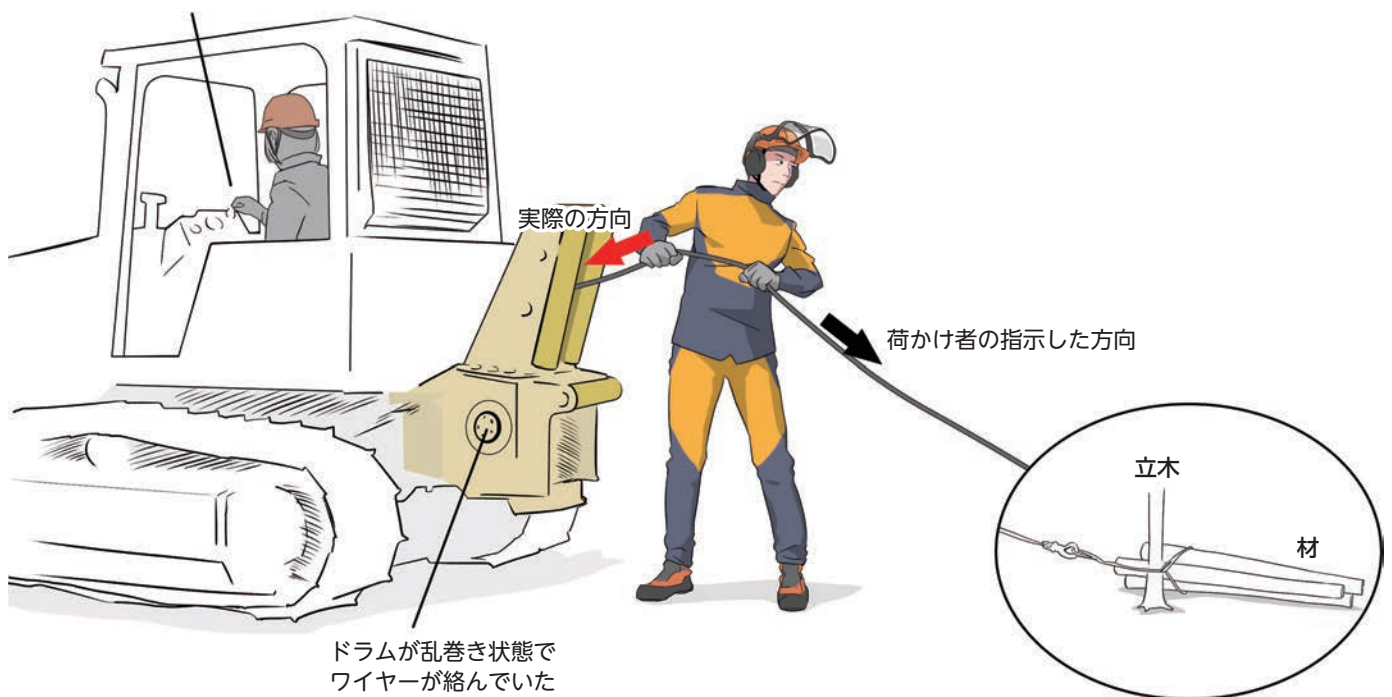
トラクターで集材してきた丸太の荷外し中。丸太に絡まったワイヤーを解こうとしていたところ、運転手が誤ってウインチを巻いてしまい、ワイヤーとロックングアームの縦ローラに右手小指が挟まれた。

オペレータによるウインチの引き寄せ・引き戻しの誤操作

ウインチワイヤーの巻き込み。

- 確実な合図の徹底。
- ワイヤ作業や荷外し中は運転を停止する。
