広葉樹の根で滑り転倒したときに 回転するチェーンソーの刃が 左手に当たり骨折・切創を負った

災害概要

- ▶原因：転倒 ▶発生月：5月 ▶FW研修：3年目 ▶年齢：21歳
▶受傷部位：左手 ▶傷病名：骨折・切創 ▶作業内容：保育間伐(チェーンソー作業)

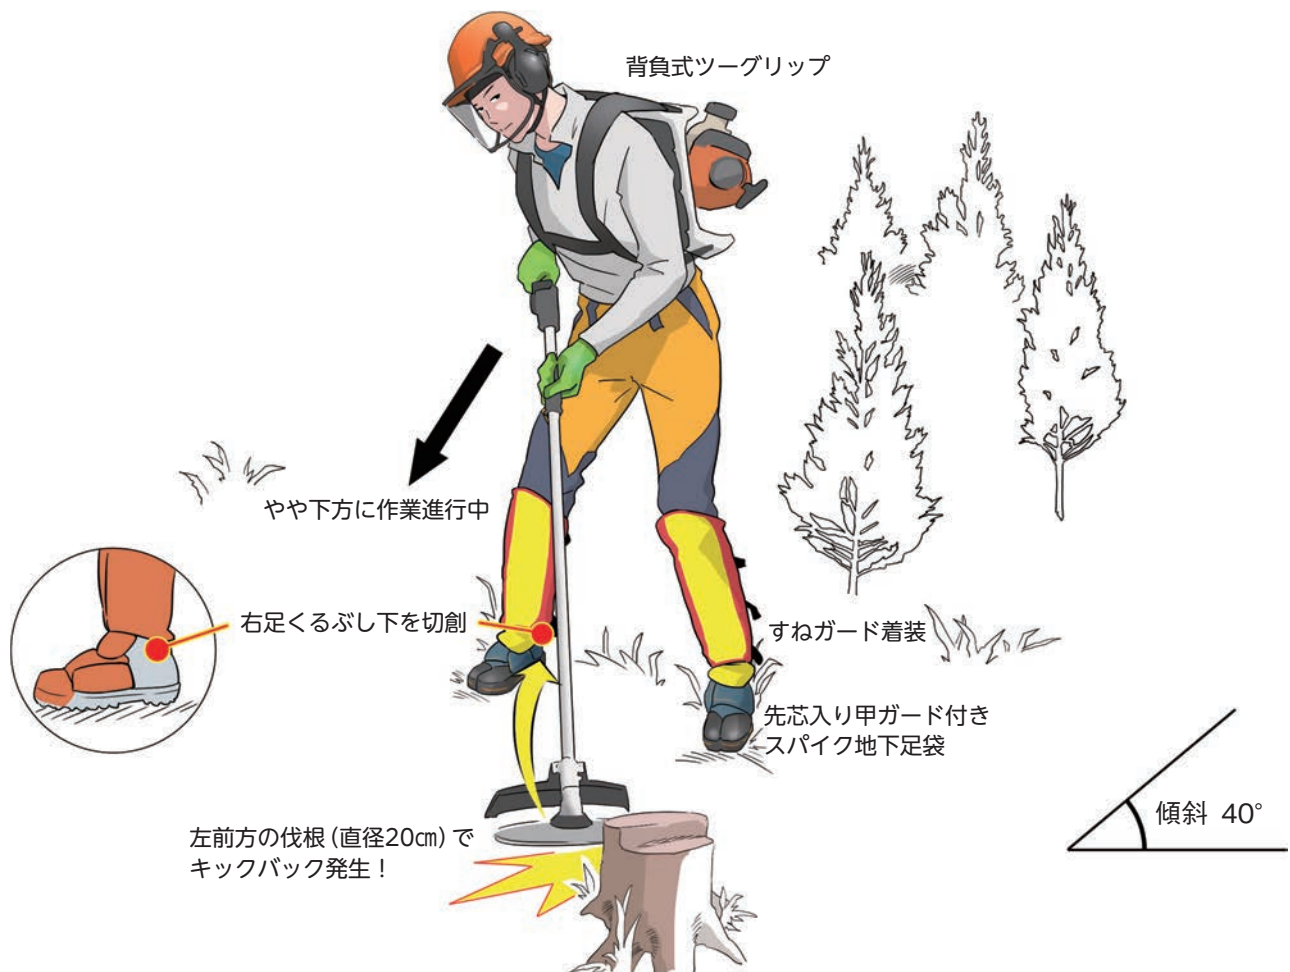
斜面よりやや下方向に作業進行中、左前方にあった切り株に刈刃が接触しキックバックが発生した。

研修生の右足のくるぶし下(内側)に刃が当たり切創を負った。

刈刃が伐根に当たったことによるキックバックの発生。

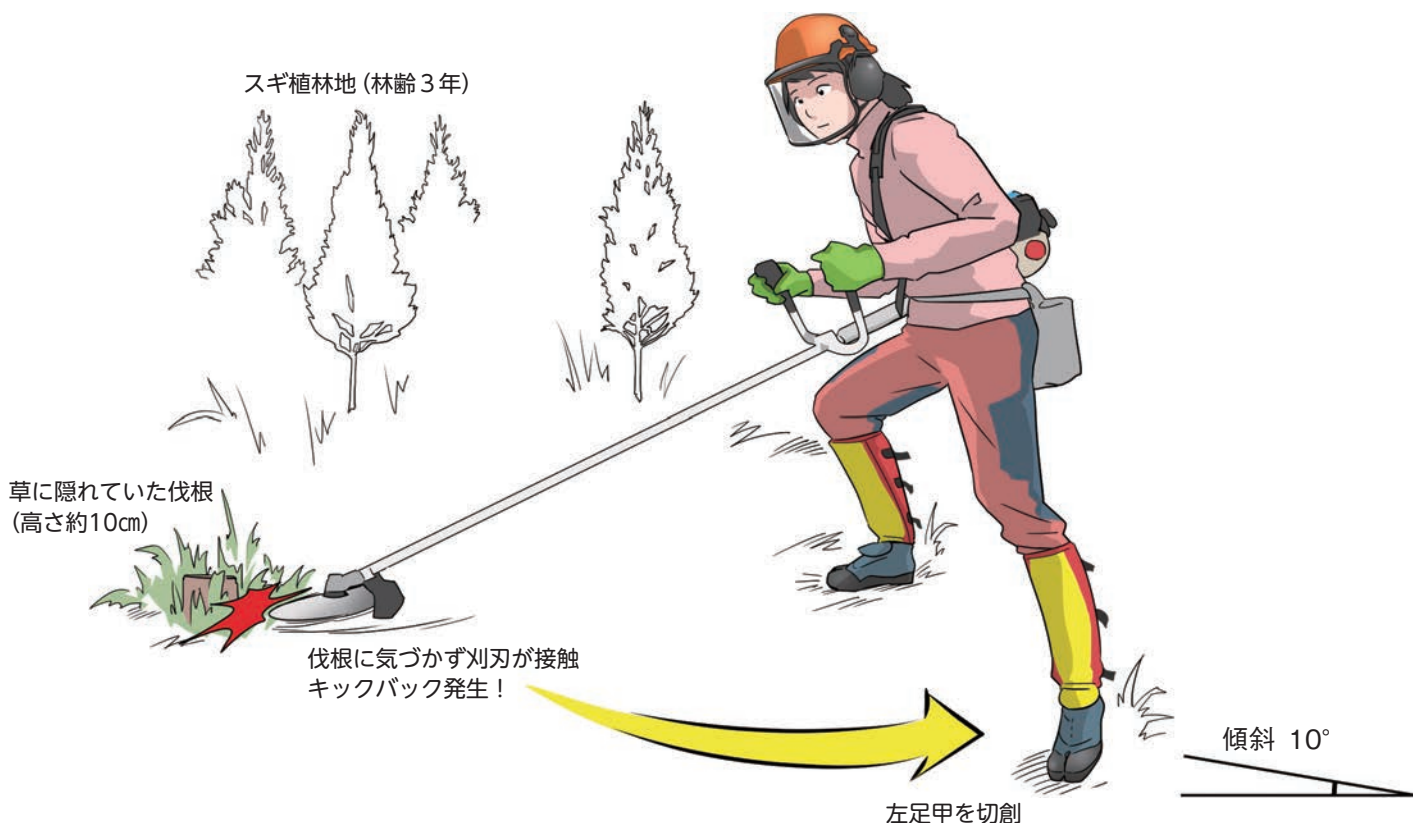
草の陰に隠れた切り株に気付かなかったため、刈払機の刃が当たりキックバックが発生した。

研修生の左足の甲部に当たり切創を負った。

刈刃が伐根に当たったことによるキックバックの発生。

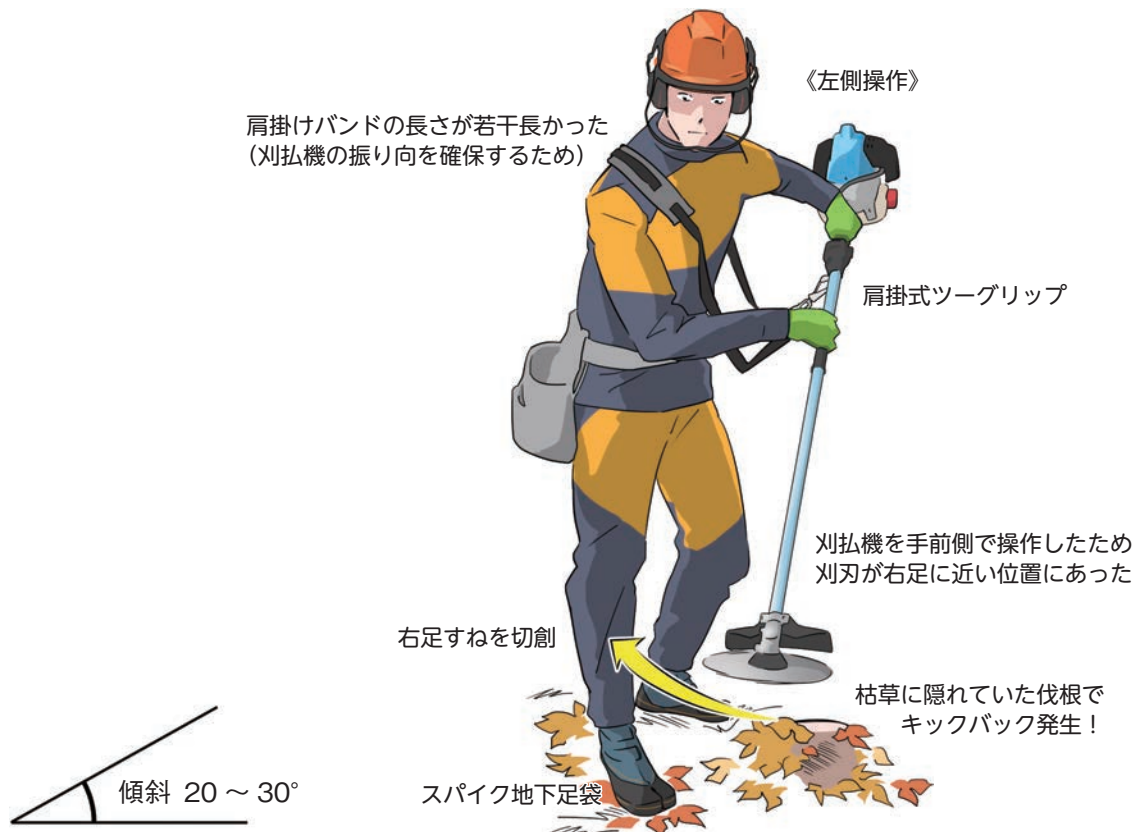
傾斜25度程度。林齢65年、スギ主伐の準備として、刈払機により支障木を刈払い。6名と10m程度の距離を保ちながら研修生と指導員は隣あって作業を実施。枯れ草に隠れていた伐根に当たりキックバックし、右足すねに切創を負った。研修生は自力で歩けたことから指導員の肩を借りて駐車位置に移動し、医院で受診。

検証では肩掛バンドの長さが若干長かったこと、足の位置が前すぎ被災の危険度が高かったことが考えられた。

刈払機のキックバック。

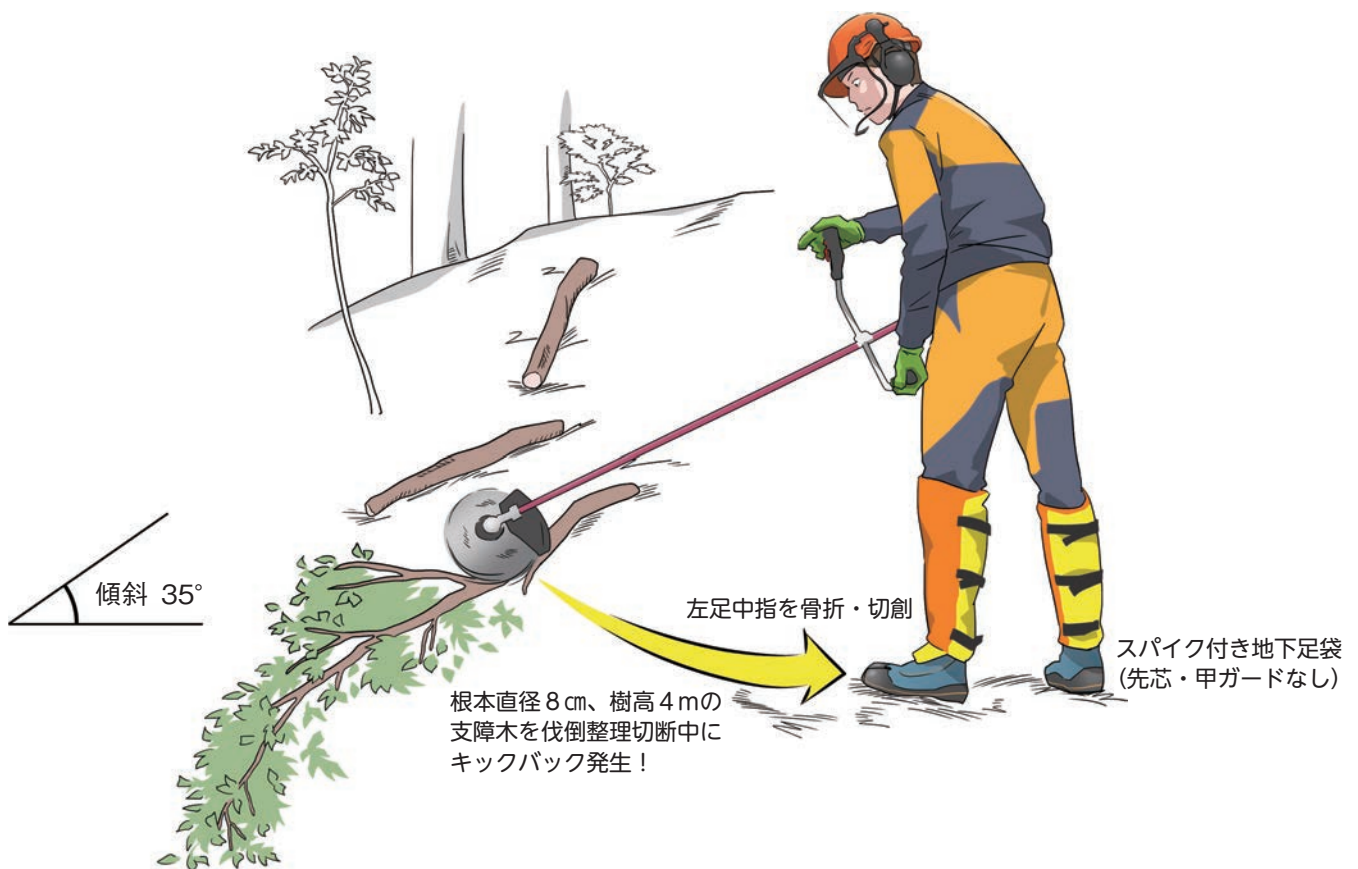
傾斜35度。間伐個所で刈払機を使用してかん木を除去する伐採前作業。
根元直径8cm、樹高4mの支障木を伐倒し、整理切断中に刈払機がキックバックし、左足中指に接触・負傷した。

枝払い中のキックバック発生。

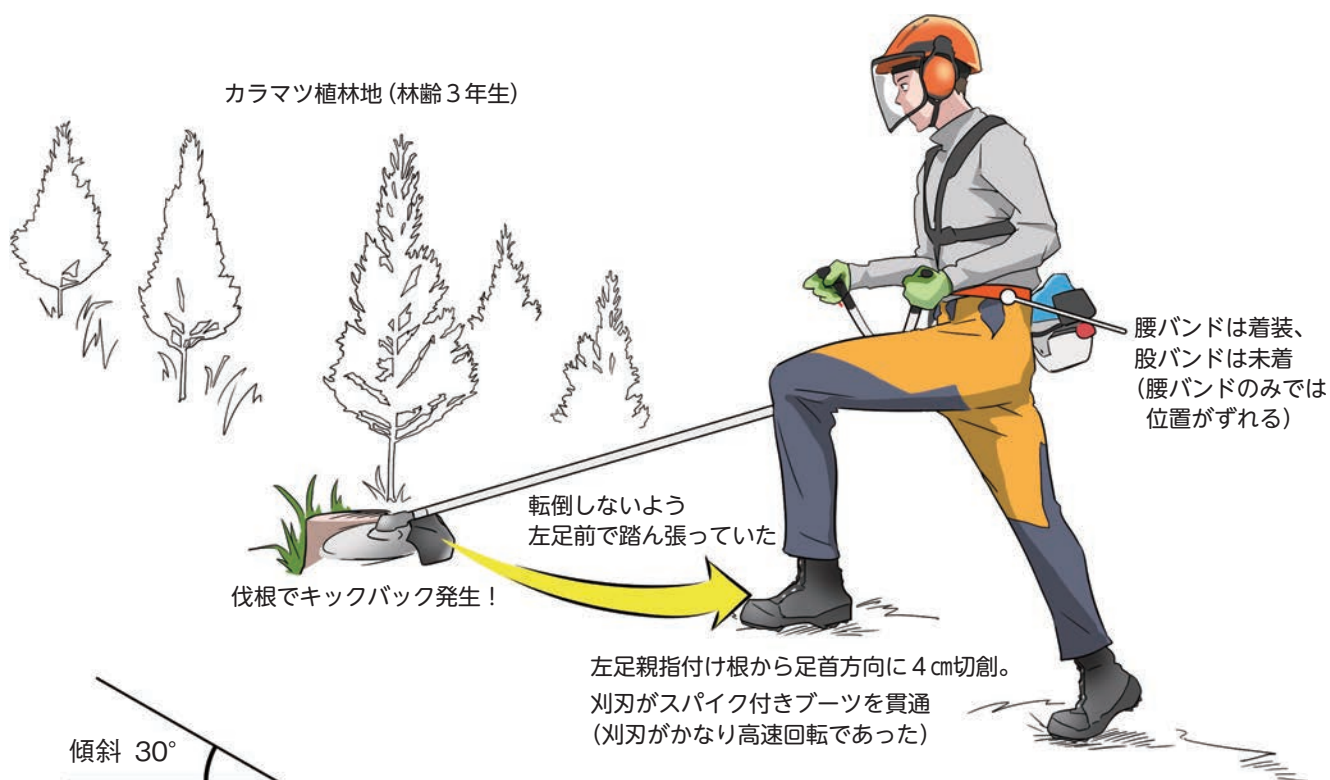
研修生が転倒しないように左足を出していたところ、刃が左足甲の部分に当たり親指付け根から足首方向に長さ4cm程度の切創を負った。

下刈り中、伐根に当たりキックバックが発生。

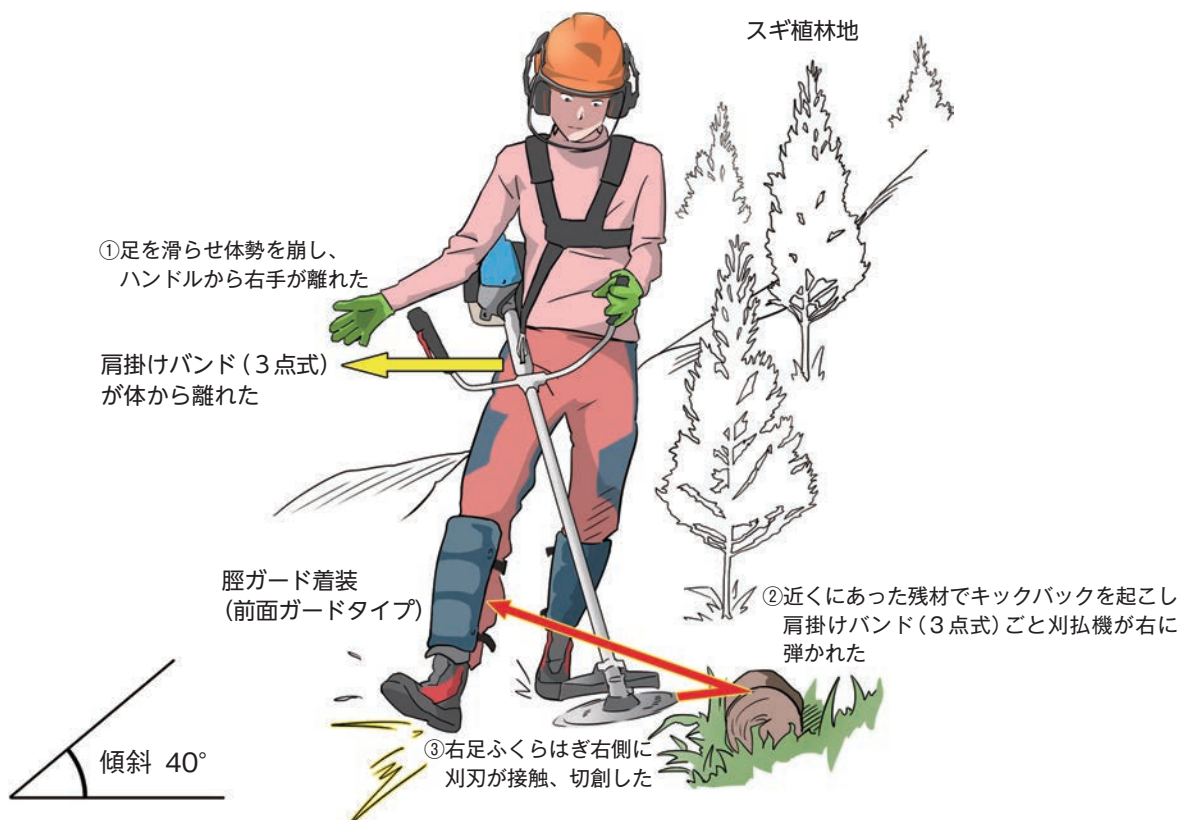
足を滑らせて体勢を崩したことにより刈払機から右手を離してしまい、近くにあった残材に刃が触れてキックバックが発生。

刃が右足ふくらはぎ内側に触れ切創（Uハンドル、3点式肩掛けバンド、すねガード着用）。

体勢を崩したことによるキックバックの発生。

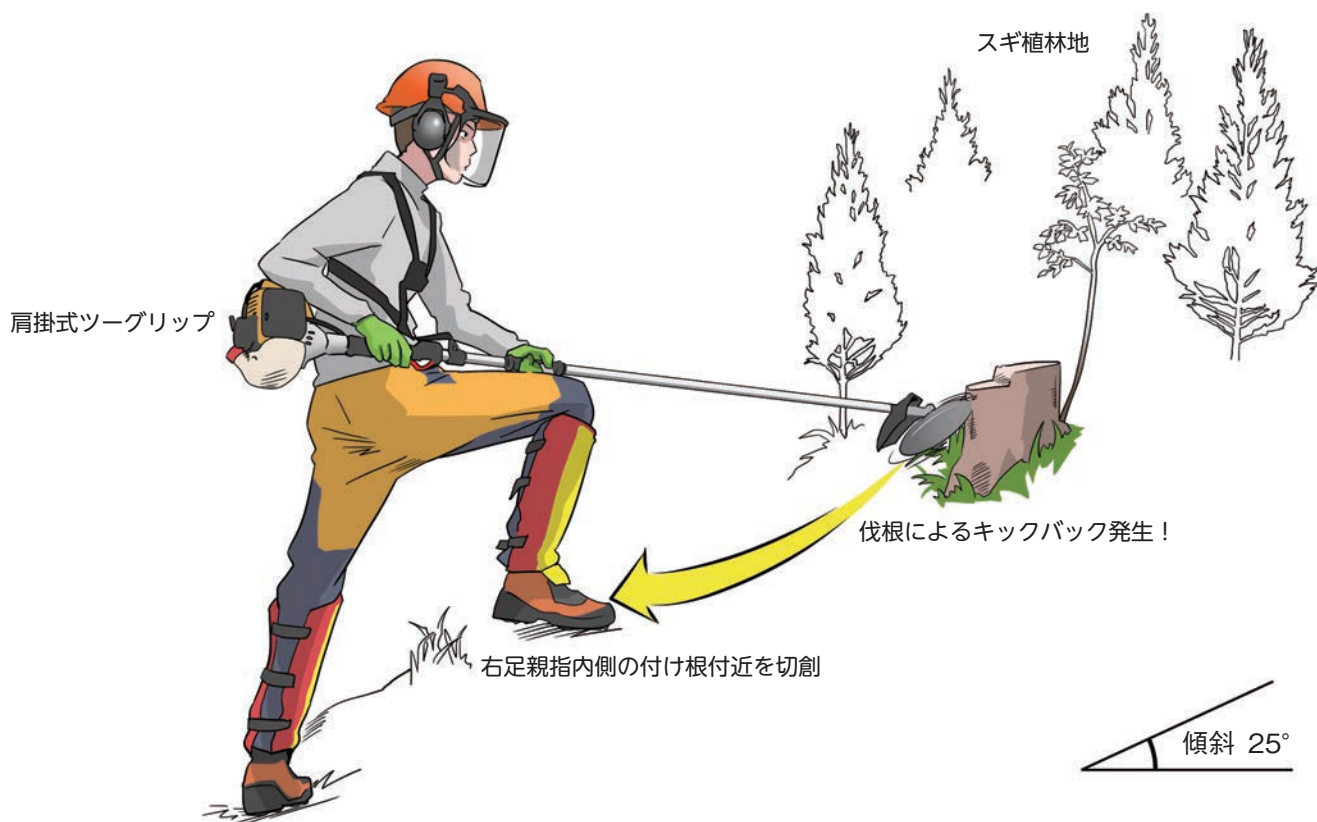
刈払機の刈刃が切り株に当たりキックバックが発生。弾かれた刈刃により右足内側の親指つけ根付近を切創した。

切り株に触れたことによるキックバック。

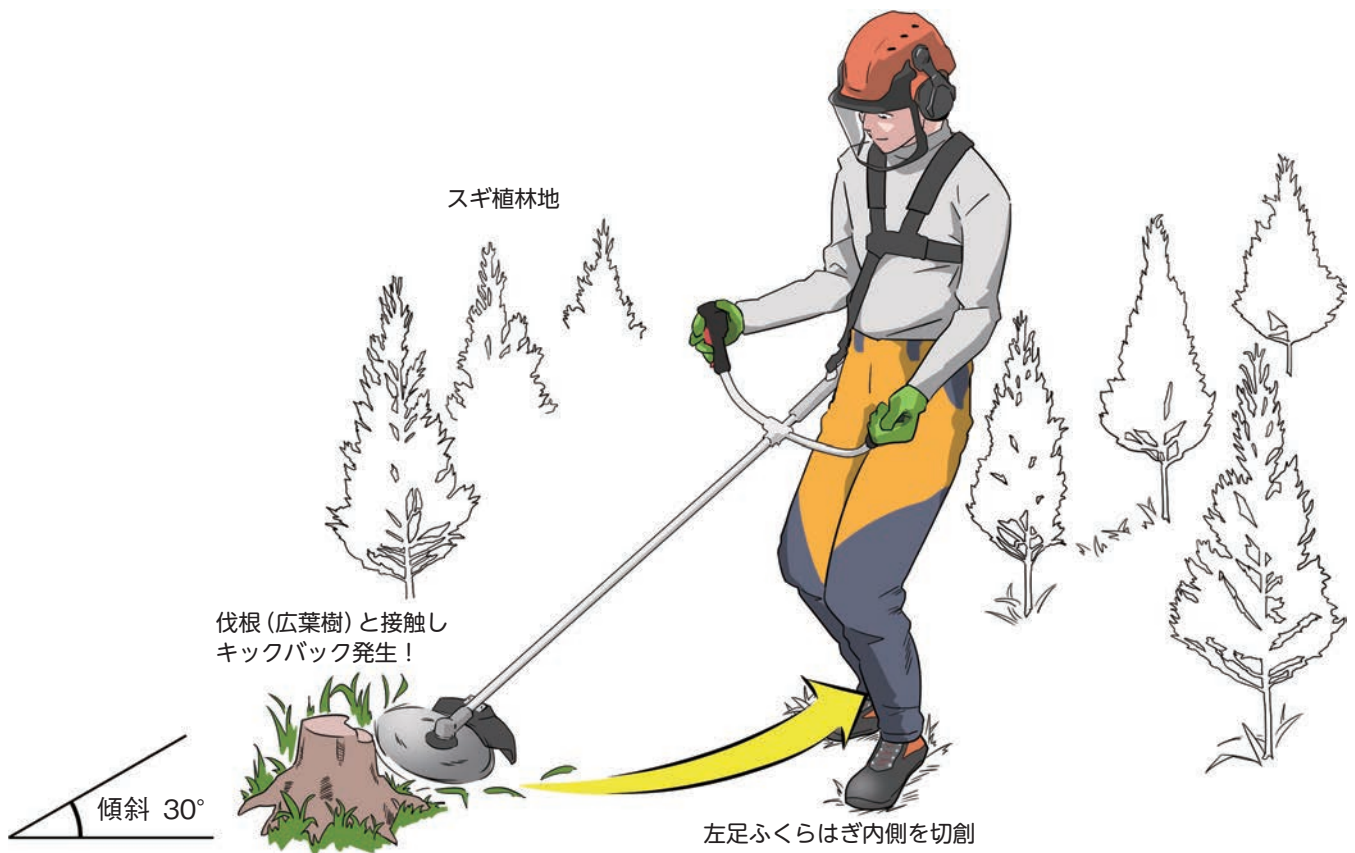
同僚7人と斜面を刈り進んでいたところ広葉樹の伐根に刃先が接触しキックバックし、左ふくらはぎに切創を負った。

切り株に触れたことによるキックバック。

- 雑草等に隠れた伐根に注意。
- 腰バンド、股バンドが装着できる刈払機の使用。
