刈払機の刈刃が地面に当たりキックバックが発生。弾かれた刈刃により左足甲付近に切創を負った

災害概要

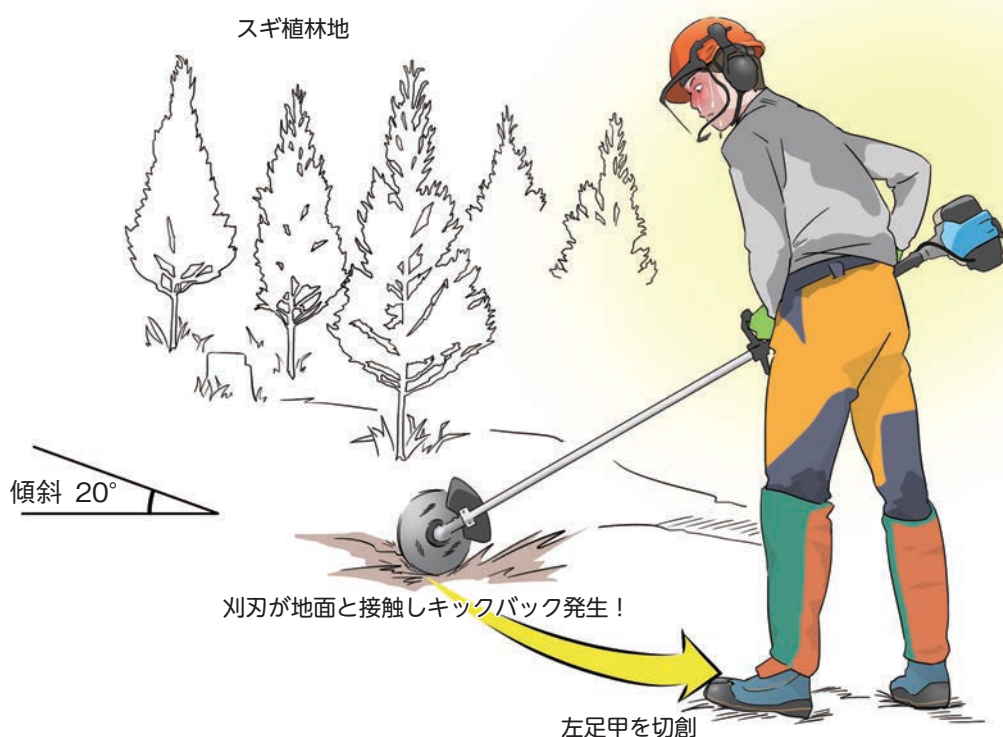
刈払機の刈刃が地面に当たりキックバックが発生。弾かれた刈刃により左足甲付近に切創を負った。

地面に触れたことによるキックバック。

- キックバックの発生する仕組みの理解。
- 腰バンド、股バンドの着装。

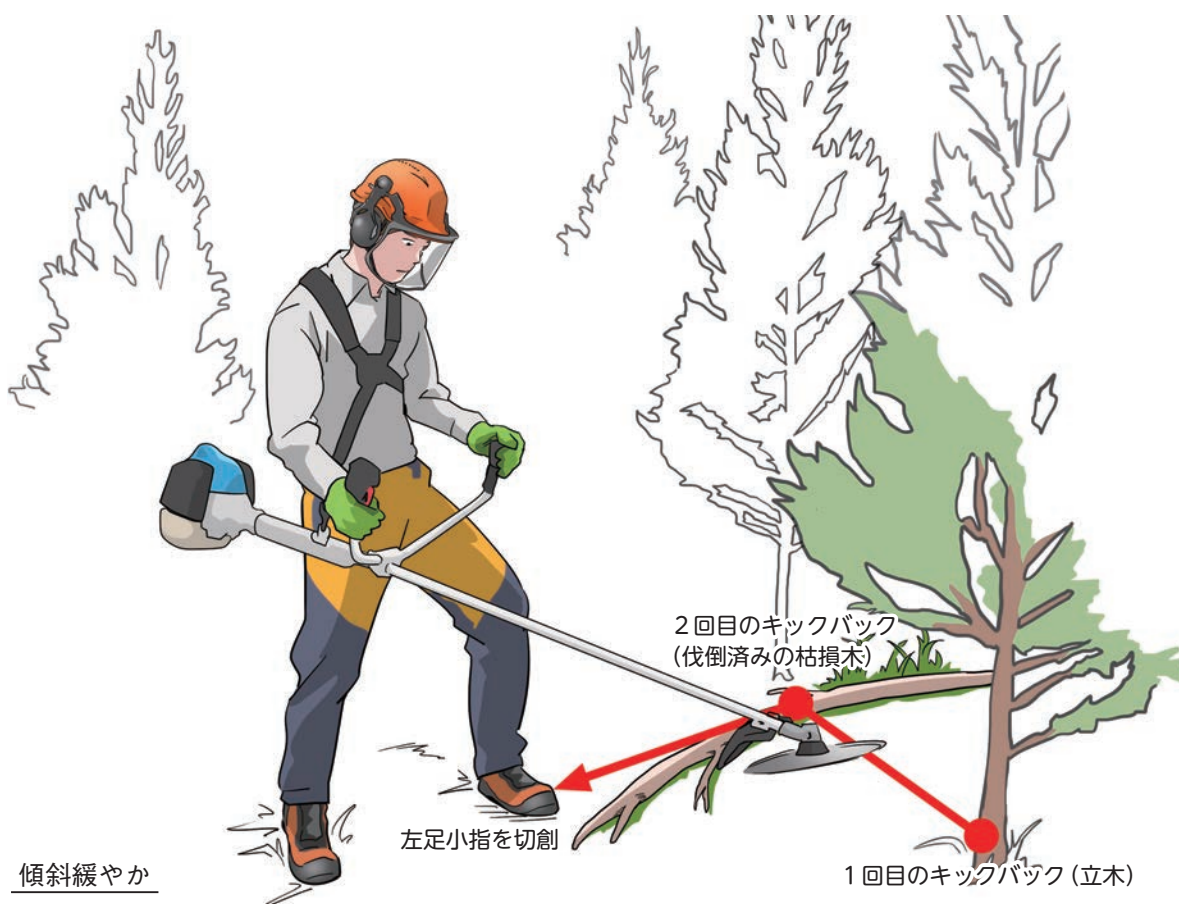
刈払機の刈刃が立木に当たりキックバックが発生。立木脇の枯死木に当たった後、研修生の左足小指に回転したままの刃が接触した。

立木に触れたことによるキックバック。

- 自分の足に刈払機の刃を近づけ過ぎない。
- 奥行のない場所は、一步後ろに下がり距離を確保する。
- 腰バンド、股バンドの着装。

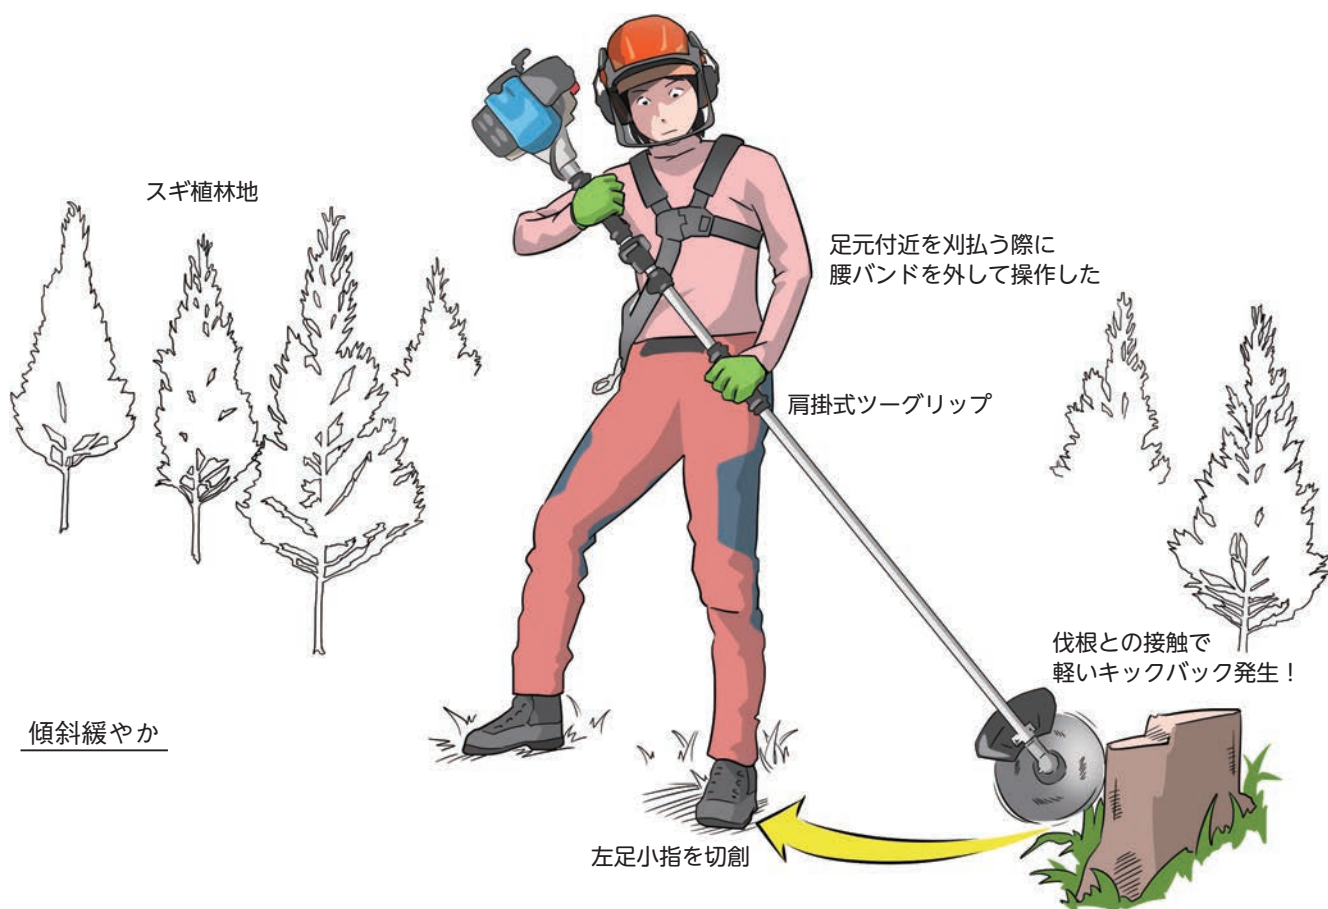
刈払機で手前を刈払おうとして腰バンドを外して刈ったところ、切り株に刃が当たり軽いキックバックが発生。左足小指付近に刃が接触し、切創を負った。

伐根に当たりキックバックが発生、腰バンドを一時的に外す。

- 腰バンドの着装による作業の徹底。Uハンドルの導入。

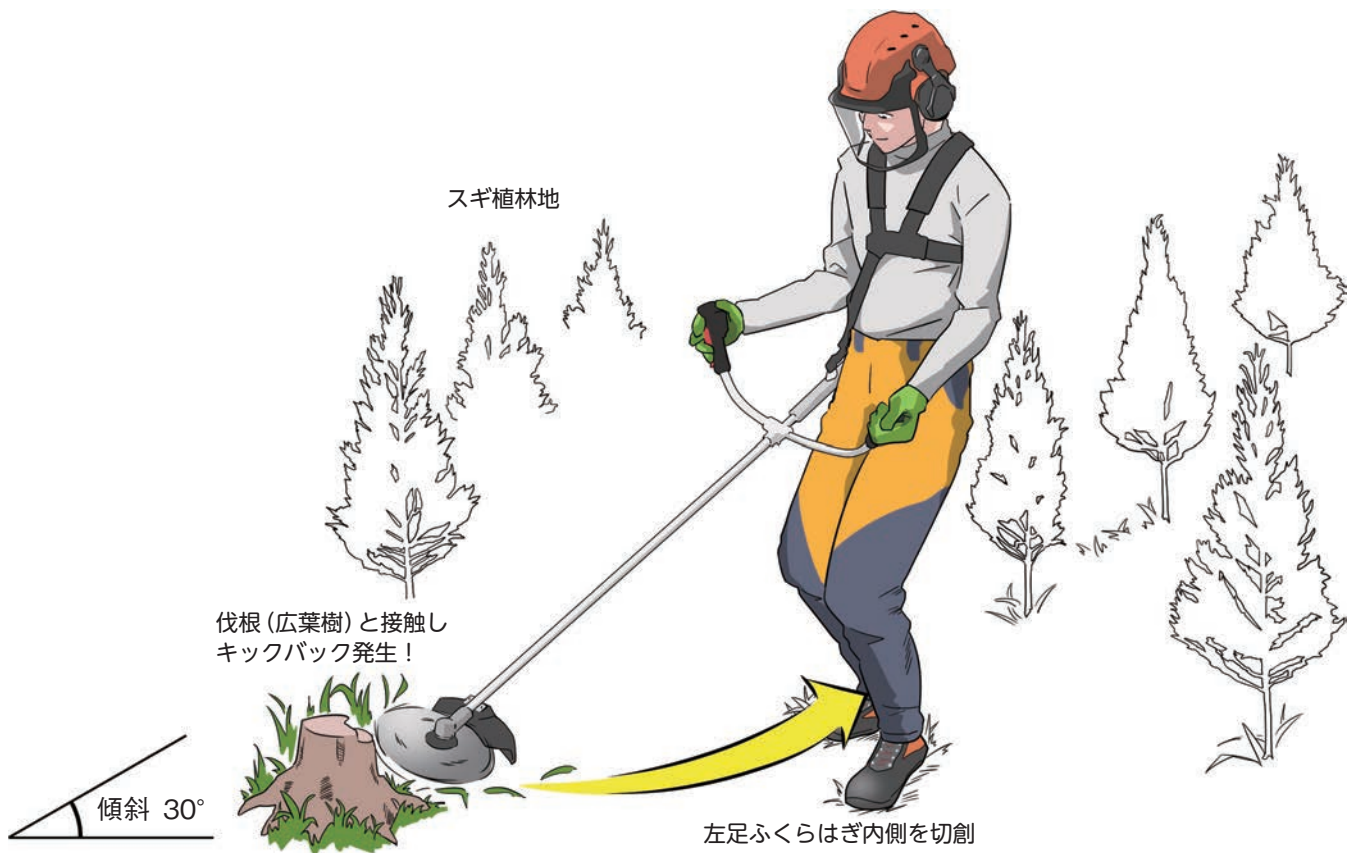
同僚7人と斜面を刈り進んでいたところ広葉樹の伐根に刃先が接触しキックバックし、左ふくらはぎに切創を負った。

切り株に触れたことによるキックバック。

- 雑草等に隠れた伐根に注意。
- 腰バンド、股バンドが装着できる刈払機の使用。
