# 伐倒した枯損木が立木に当たり、 反動で跳ね返ってきて、伐倒木の 元口と伐倒済みの幹に腕が挟まれた

# かかり木を元玉切りした際、 想定した方向と異なる向きに 倒れてきて作業者に当たった

# かかり木の側で燃料補給をしているときに、上方からかかり木の枝が落下し後頭部に当たった

# 林業機械によるかかり木処理中、危険区域内にいた荷かけ作業者にかかり木が倒れ当たった

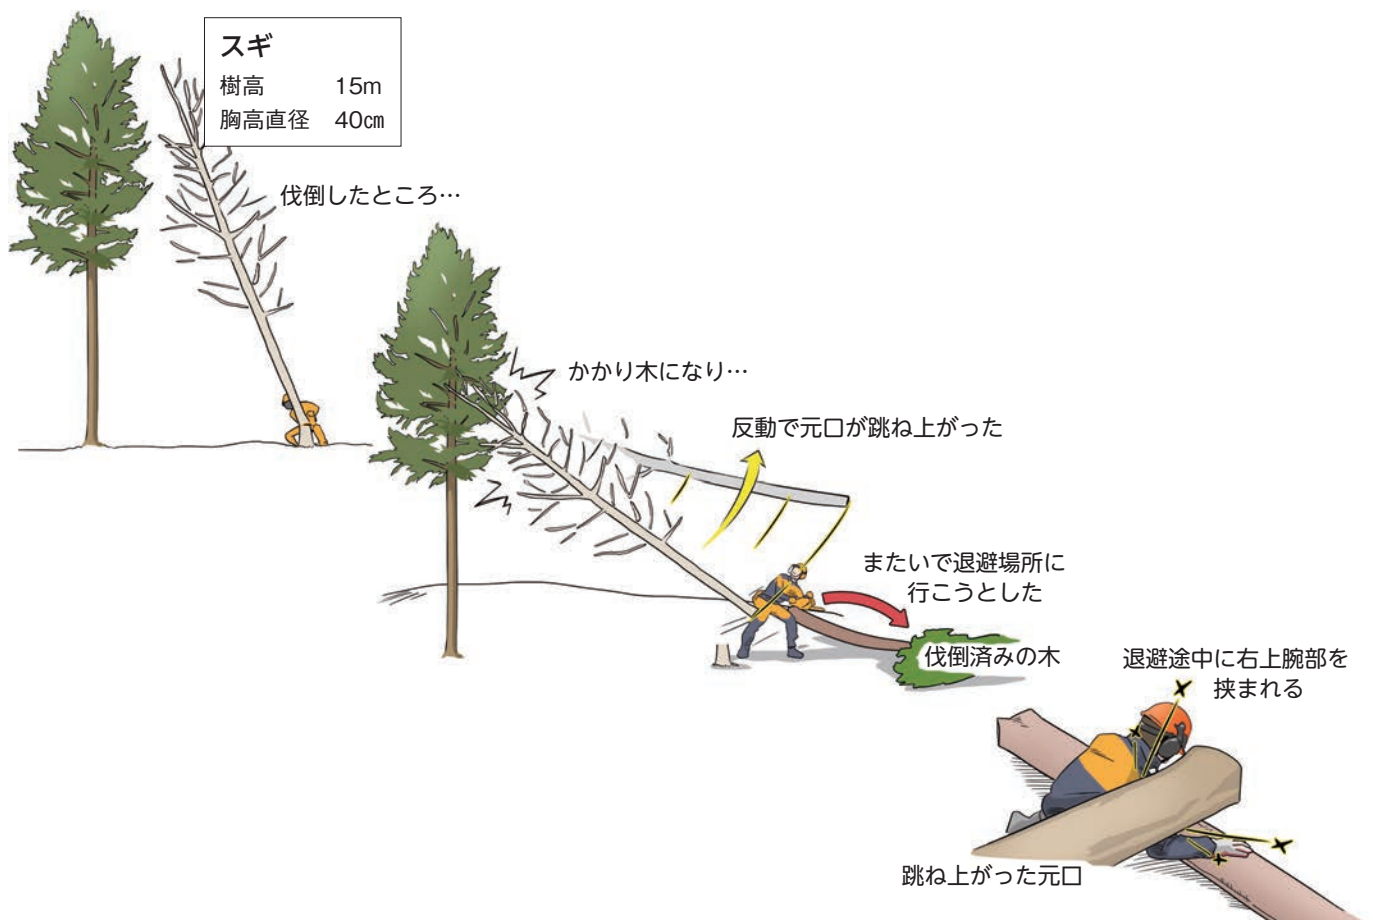
傾斜不明。スギ人工林の切捨間伐作業中の枯損木伐倒(直径40cm、樹高15m)。上部が枯損し枝葉のほぼ付いていない木の伐倒後の退避行動中に発生した。枯損木を伐倒した際に、伐倒方向にあった立木に伐倒木が当たり、その反動で元口が研修生の方へ跳ね返ってきた。このため、跳ね返った伐倒木の元口と伐倒済みの幹の間に右上腕部が挟まれた。

伐倒木(枯損木)が伐倒方向の立木に当たり、反動で跳ね返った。

- 枯損木の中大径材は重心がわかりづらく、伐木する際は特に注意。
- 障害物がある経路を退避路としない。
- 伐倒木が他の木に当たった場合は想定しない動きがあることを確認する（特に元口）。
- 枯れ木処理が必要な作業であるかを見極めることが必要（間伐作業中に危険性がない場合は、後で自然に倒れることから放置することも可）。

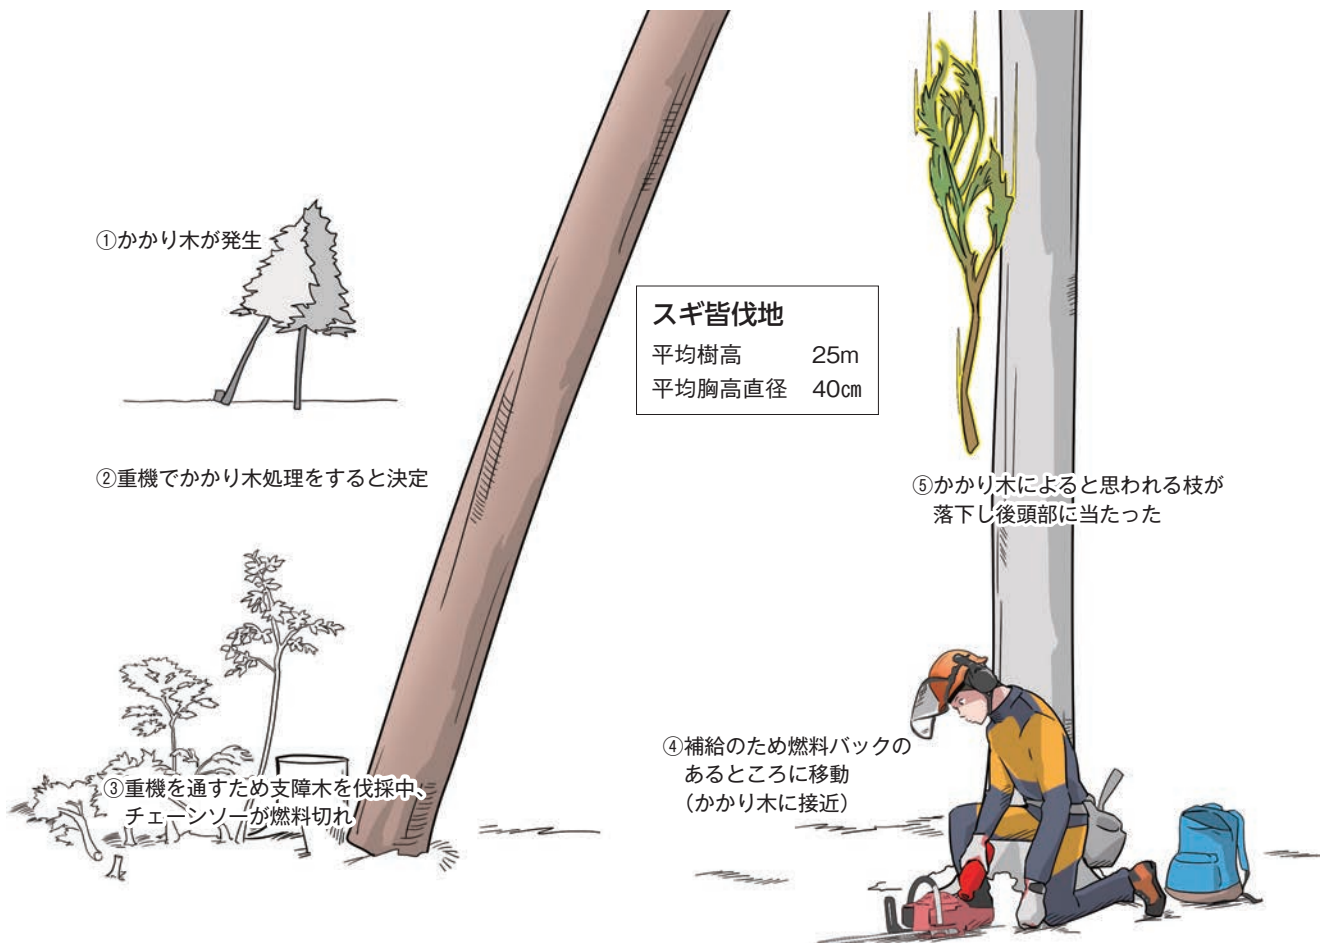
研修生がかかり木の側でチェーンソーの燃料補給をしているときに、上方からかかり木の枝が落下し、ヘルメットの後頭部に当たった。

かかり木の直近で準備作業を行ったために、かかり木から落下した枝が直撃した。

- かかり木処理では近隣での作業は行わない。

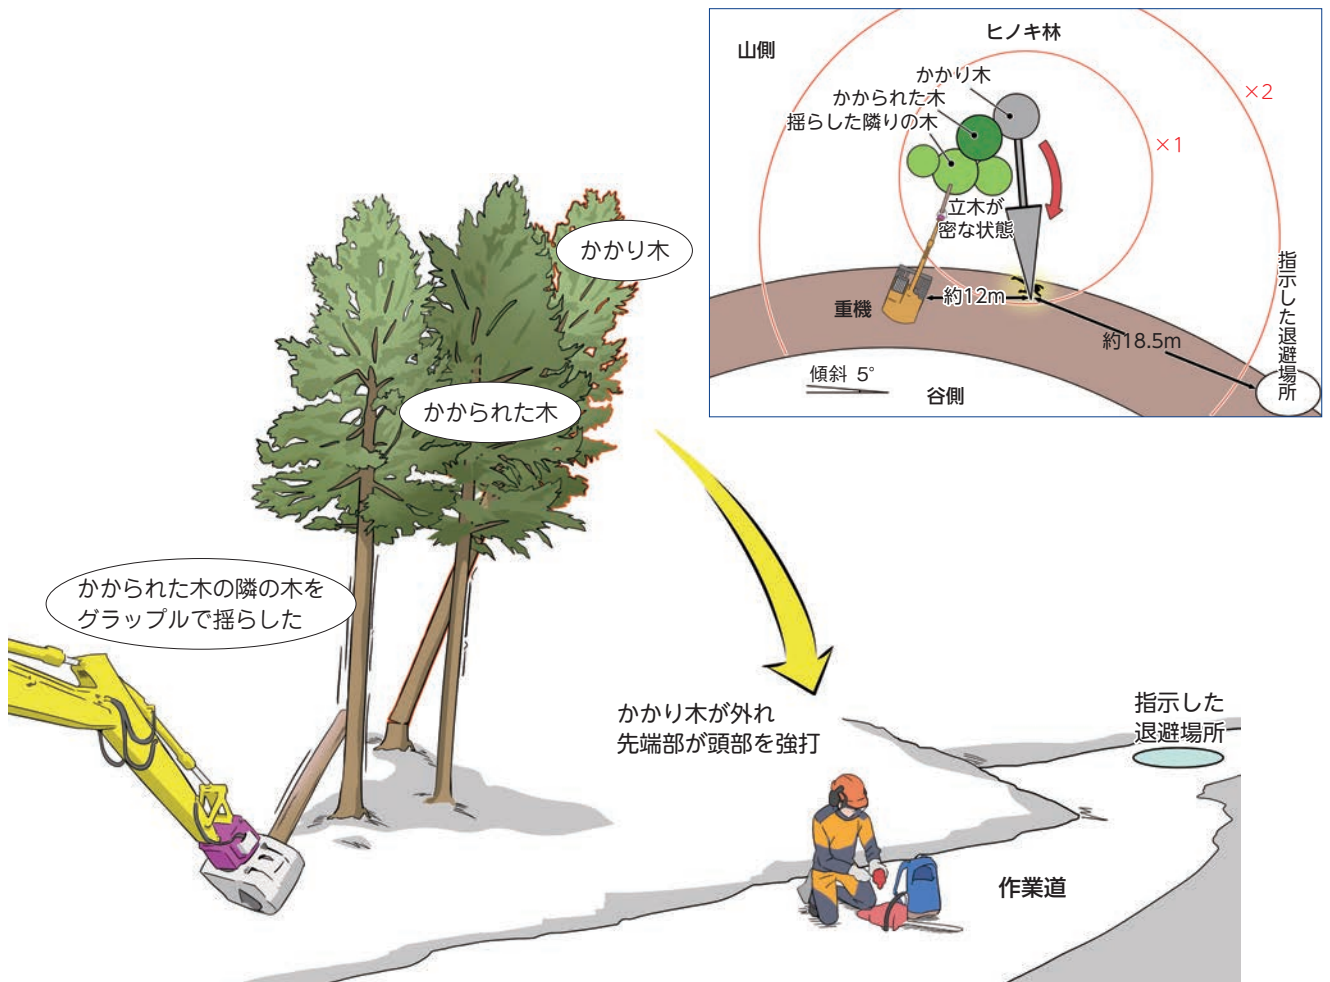
集材作業中にかかり木があり、グラップル付きバケットで処理を行った際、かかり木が倒れた方向に研修生が移動しており、木の先端が研修生に当たり被災した。

処理中のかかり木の激突。

- 安全な退避場所への確実な退避。
- 伐倒木の危険区域内に作業者がいないことを目視、指差し呼称で確認する。
- 研修生に対してはかかり木の危険性の教育。
