直径8cmの広葉樹を玉切り中、ガイドバー先端部が当たり、キックバックして左足親指を切傷を負う

事例 No.25

キックバック
チェーンソー

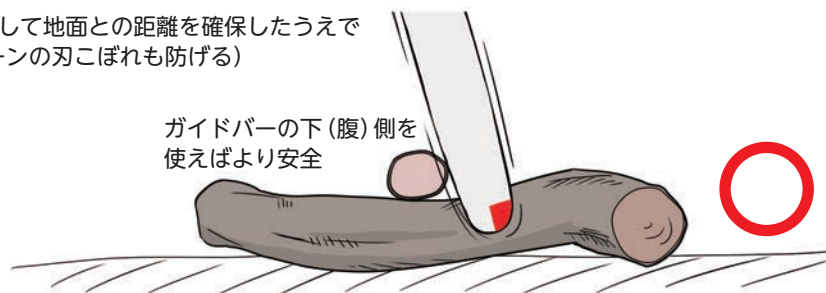
地面に近い位置での小径木の玉切りはキックバックを起こしやすい
