「平成30年7月豪雨を踏まえた治山対策検討チーム」

中間取りまとめ

平成30年11月

林 野 庁

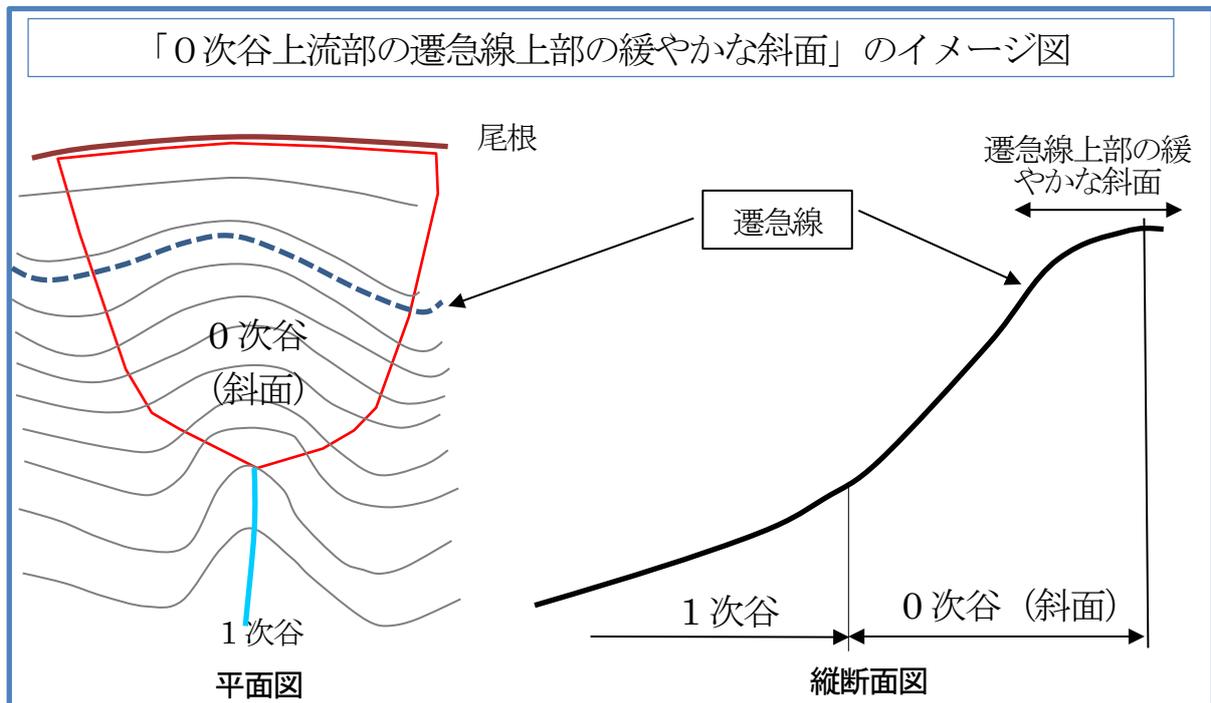
尾根谷度の分布は、広島県では森林地域全体については尾根部に偏っており(谷:尾根=35:65)、山腹崩壊発生地点については尾根部(凸地形)に偏る傾向が顕著(谷:尾根=29:71)となった。一方で、愛媛県では森林地域全体については尾根部に偏っており(谷:尾根=39:61)、山腹崩壊発生地点については尾根部への偏りが小さく(谷:尾根=44:56)、谷部(凹地形)の割合が増えている。

一般的に、降雨による山腹崩壊は、谷地形で起こりやすいとされているが、今回の山腹崩壊は、特に広島県では尾根地形に偏って発生した傾向がみられた<sup>\*17</sup>。これは、通常崩壊発生源とならない尾根部付近が発生源となったことを示唆している。
