①富里地区

【調査地の概要】

富里地区は、川沿いの平坦斜面の上部から発生した崩壊で、崩壊土砂は火山由来の軽石や砂、シルト※が多くみられた。崩壊深は浅く、崩壊土砂は長距離を滑落した。谷状の崩壊面底部には地下水を多く含んだシルトが確認できた。

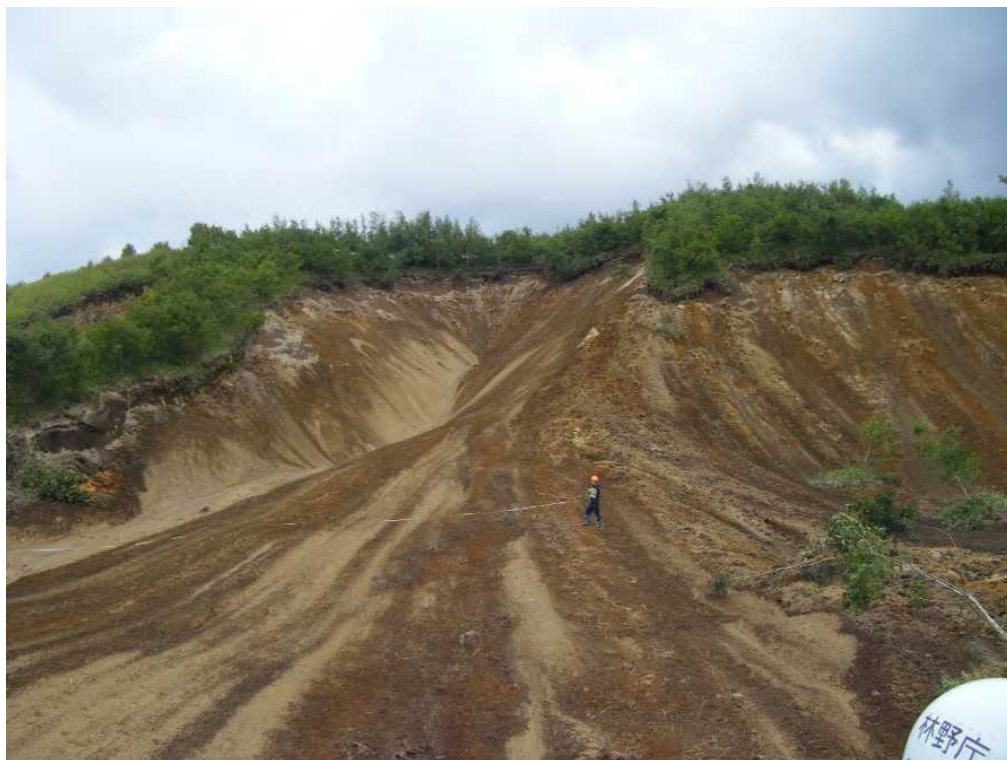
左側は谷地形、右側は平坦斜面での崩壊（白い部分がシルトで水分を含んでいる）

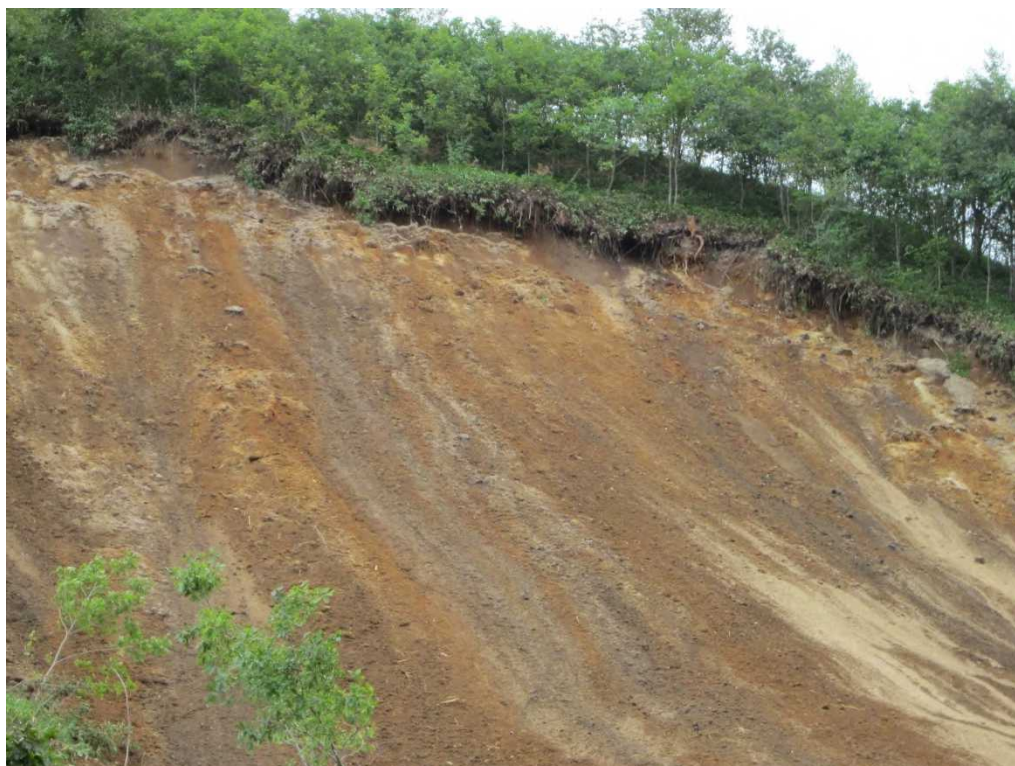
右側の平坦な地形での崩壊箇所（樹木の根より深い部分が滑り落ちている）

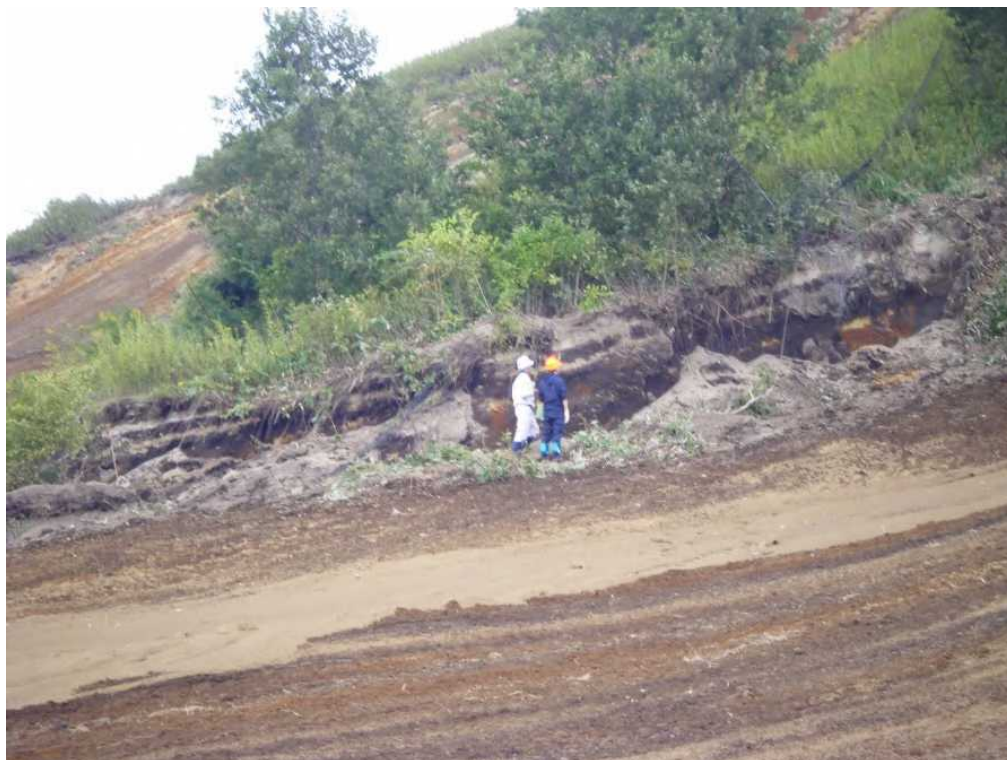
谷地形崩壊箇所の側崖(崩壊深は2m以上)

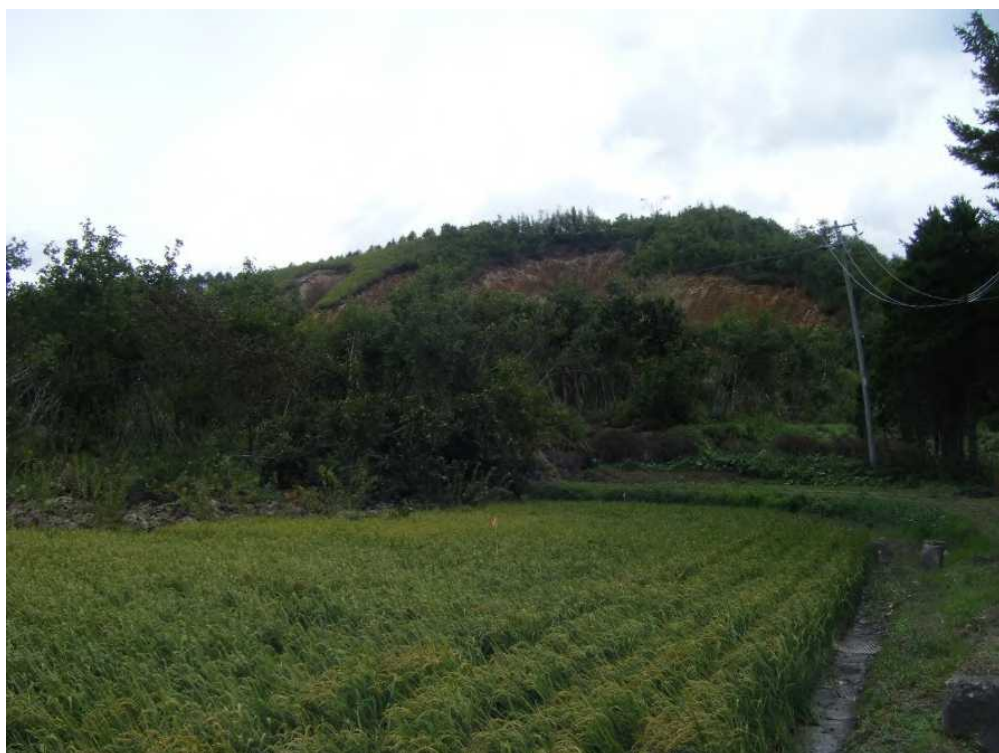
崩壊土砂の末端部分(水田まで到達している)

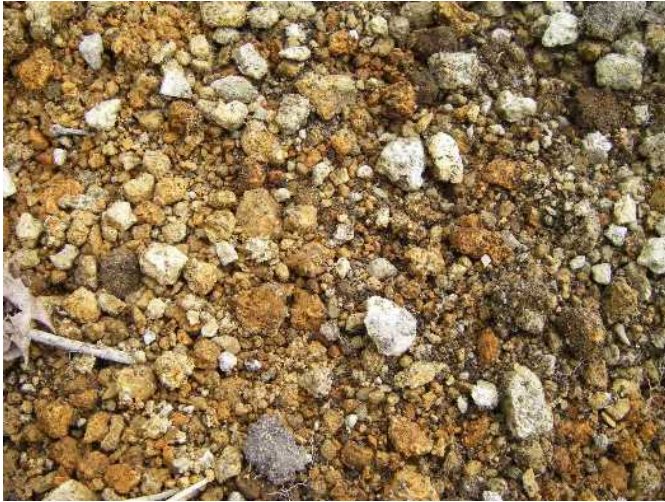
径の大きい(1~2cm)軽石

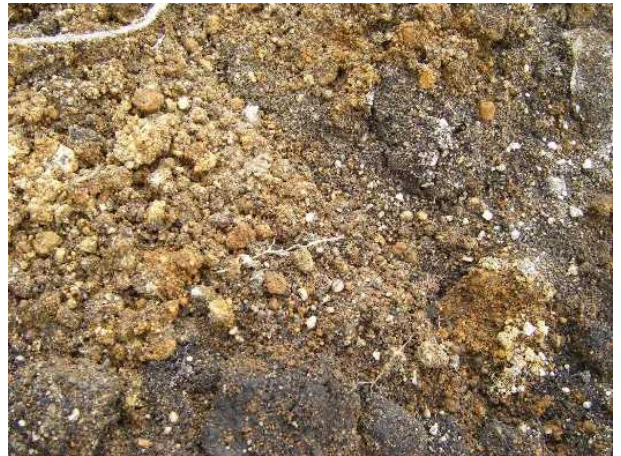
黒っぽい砂状の黒ボク土

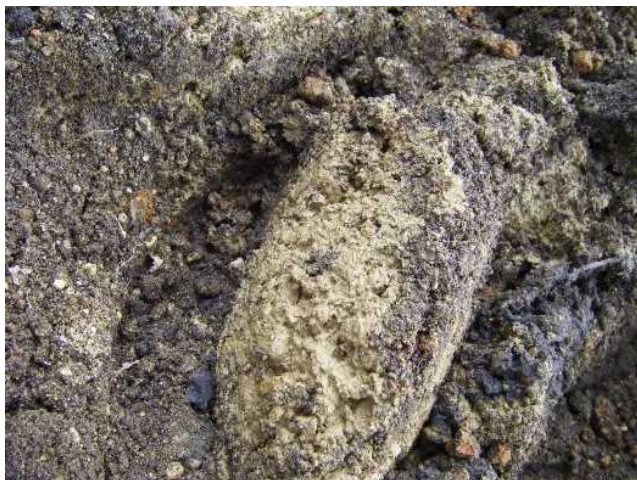
水分を含んだシルト

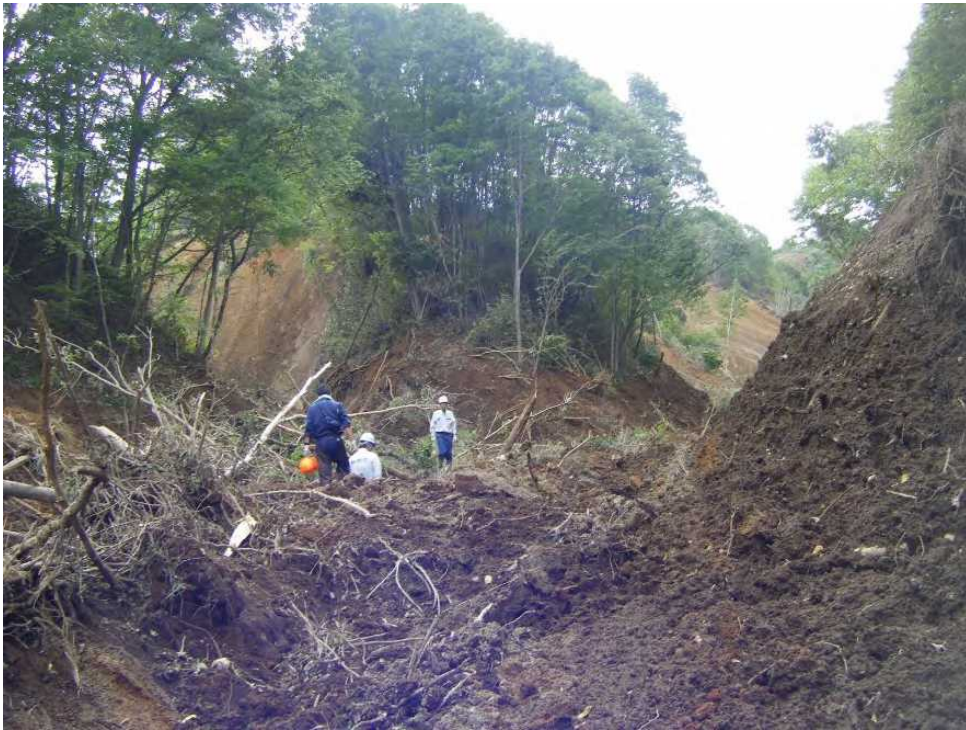
溪流内の崩積土、危険木の状況

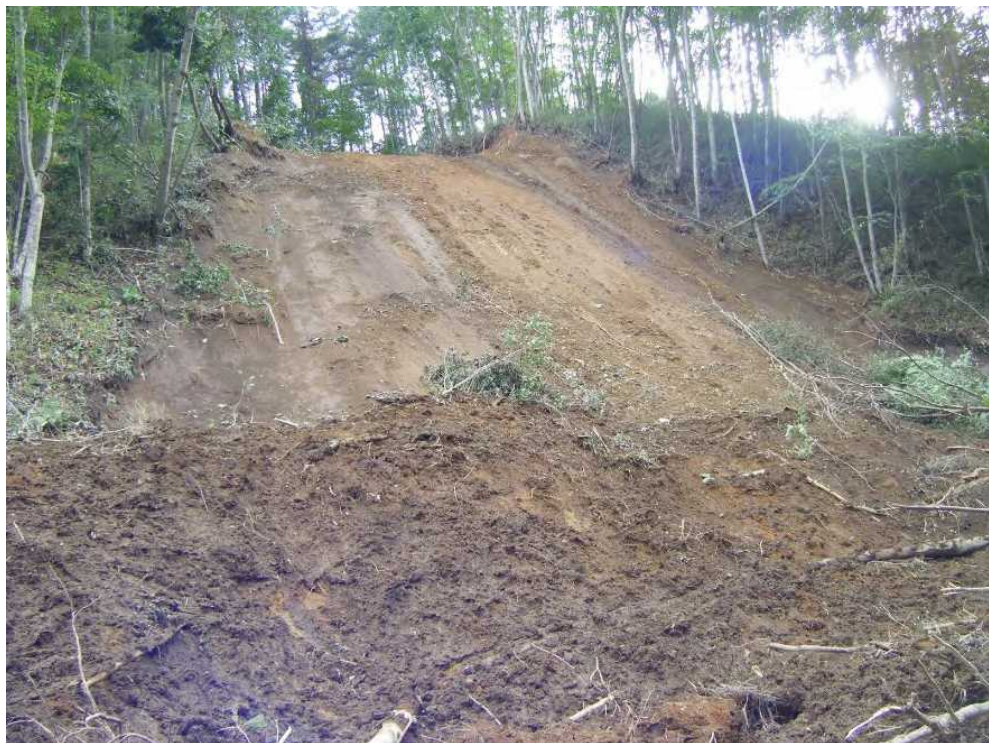
溪流沿いの崩壊状況(崩壊深は樹木の根より深いが比較的浅い)

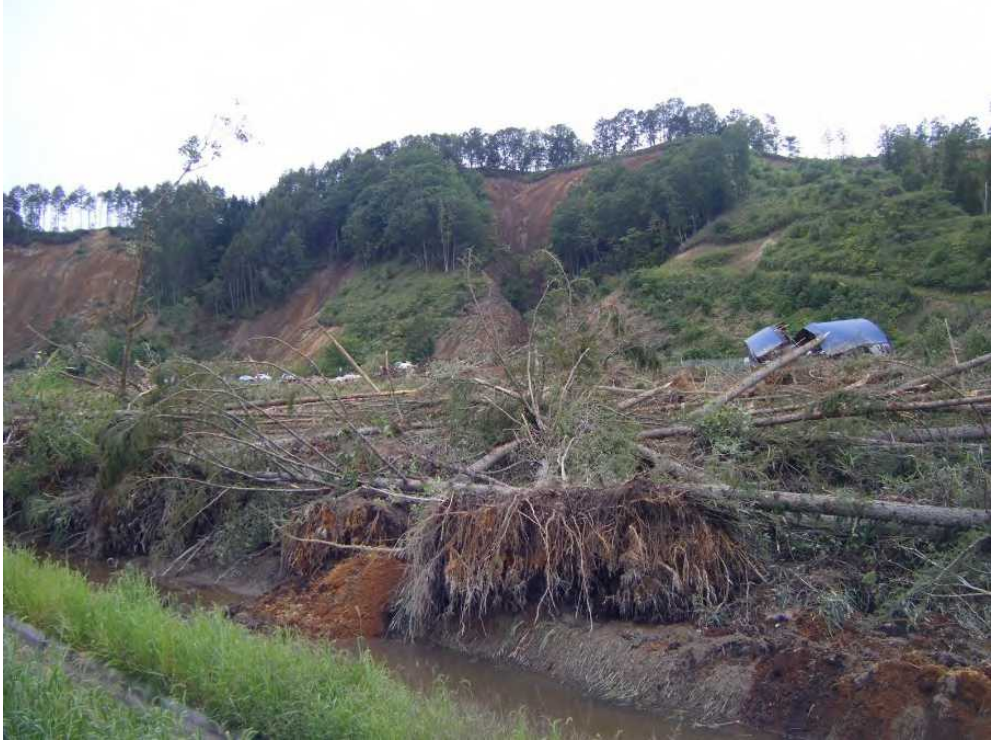
浅い谷と山腹の崩壊状況

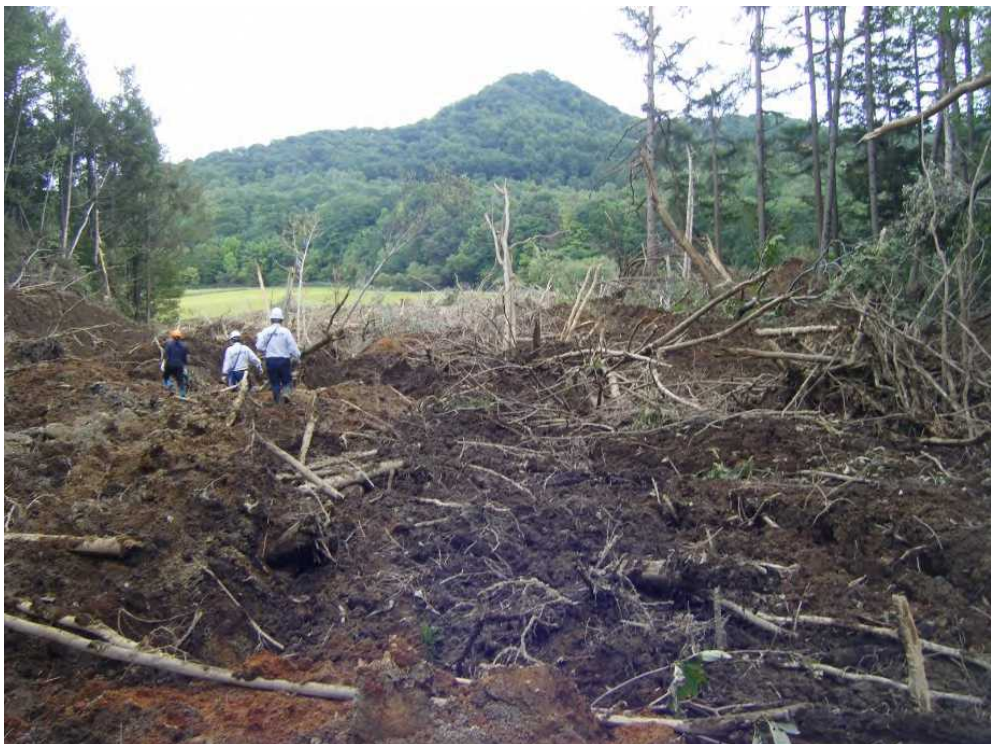
谷出口の流出土砂及び流木の堆積状況

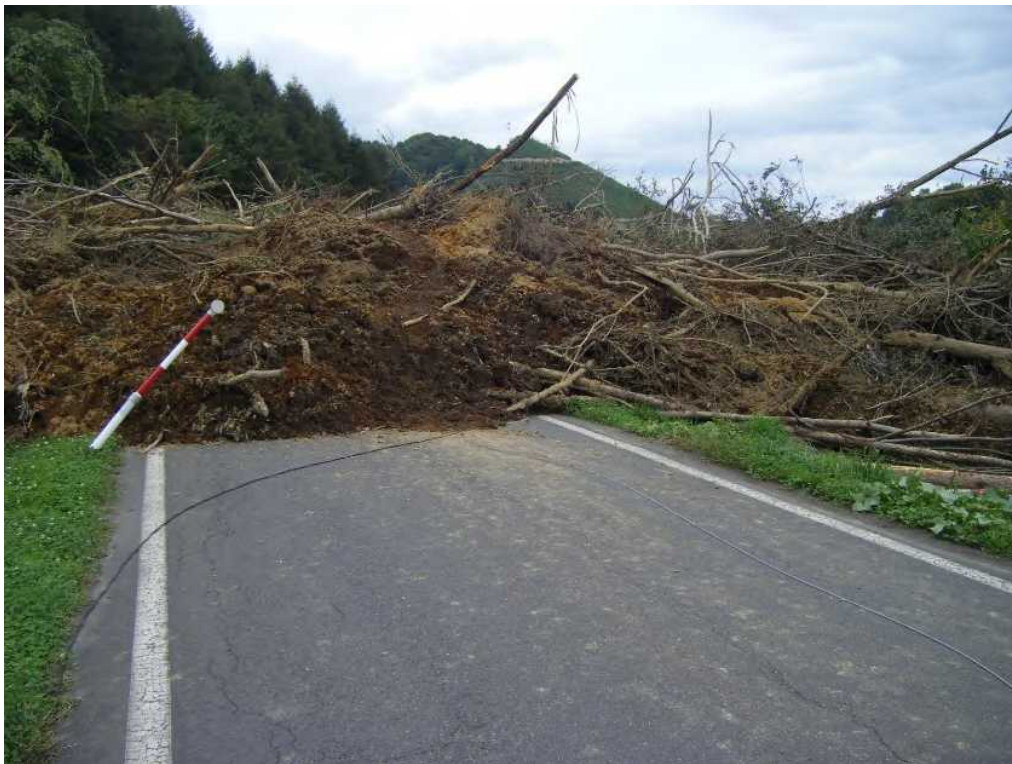
町道への土砂及び流木の流出状況

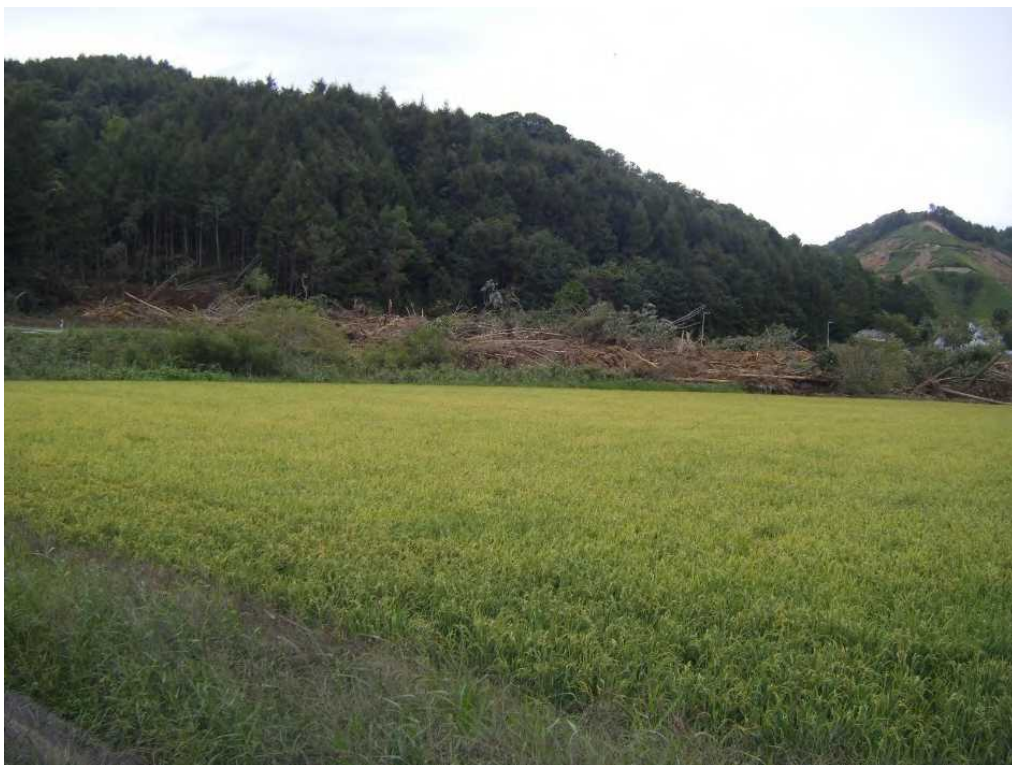
水田への流出状況

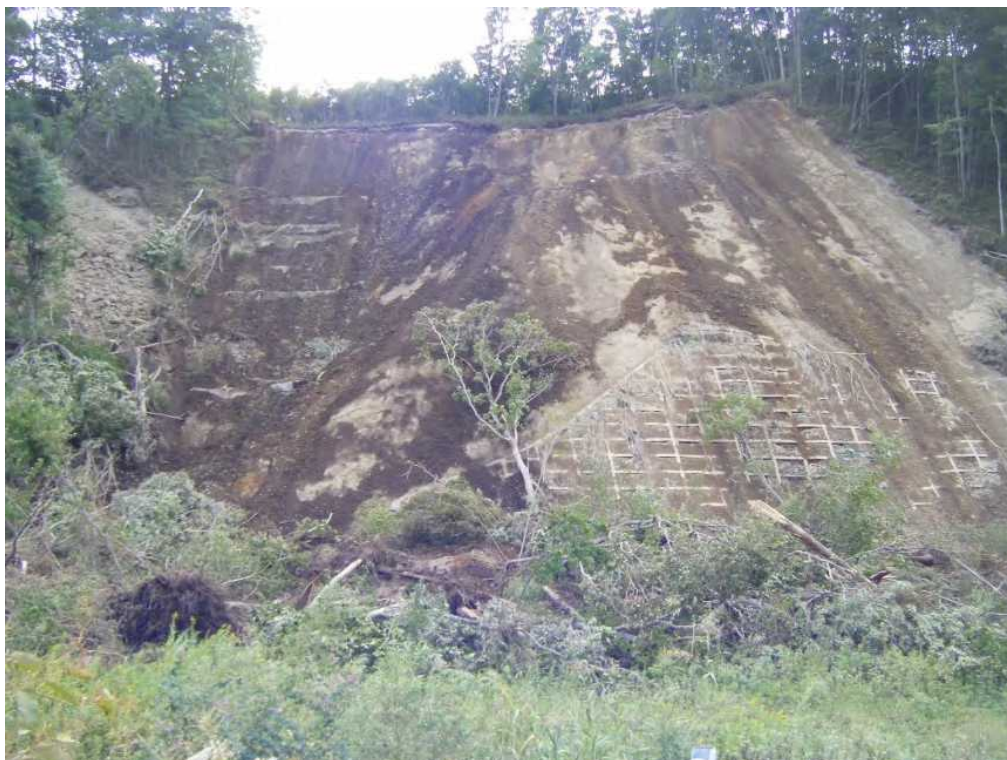
崩壊状況(平成9年に施工した法砕工の効果により被害は最小限にとどめている。)

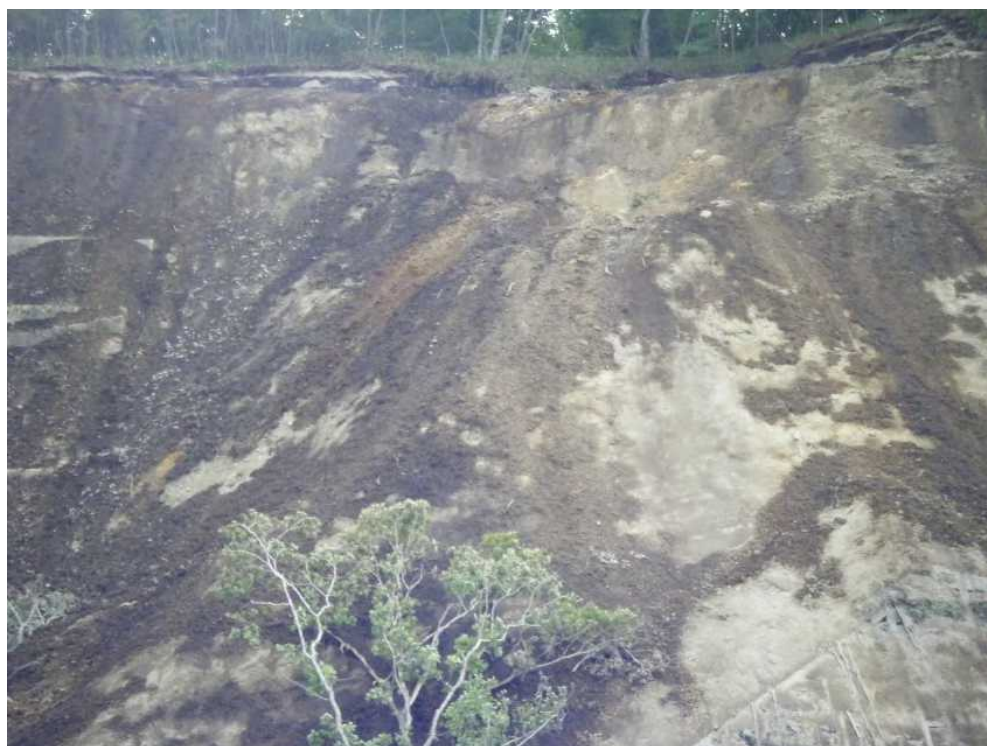
法砕上部の崩壊状況(急斜面であるため樹木(天然林)の生育は悪い)

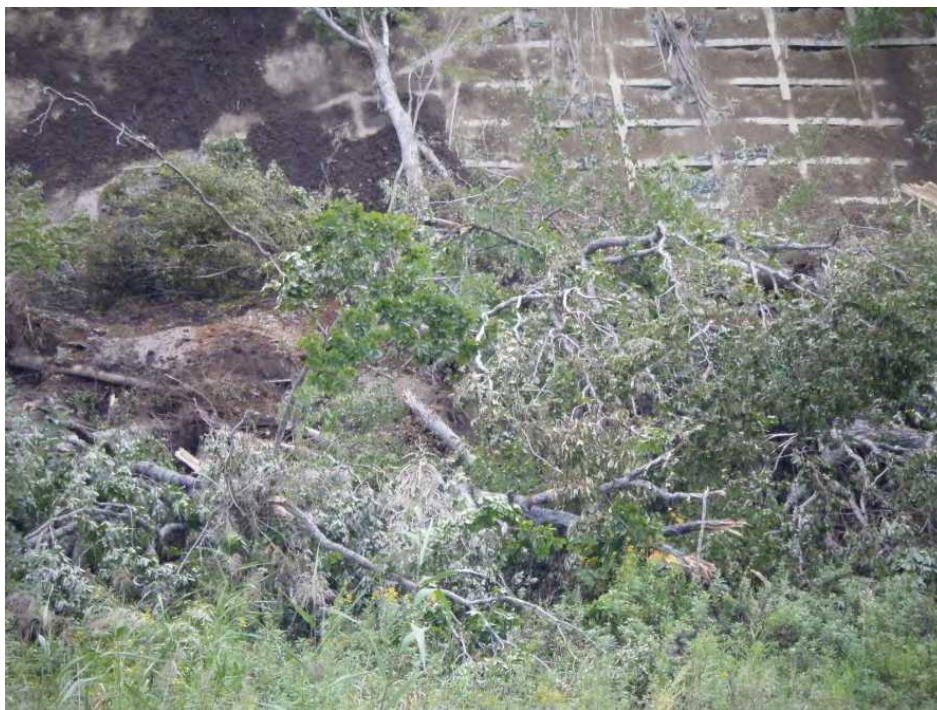
崩壊土砂は少なく、立木が堆積している状況（崩壊深さが浅い）
