4.1 ハード対策の効果事例

5.1 平成29年7月の九州北部豪雨福岡県朝倉市の災害

5.1.1 災害概要

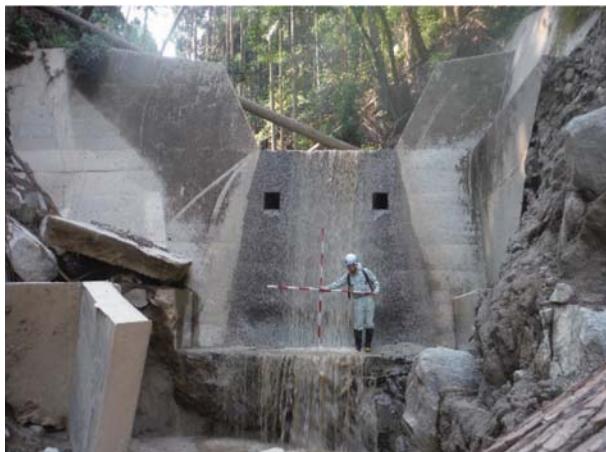
治山ダム（昭和41年度、59年度施工、堤高5.0～8.0m、堤長14.0～26.5m）が、放水路及び袖部に多数の流木を捕捉している状況を確認した。

治山ダム（1基目）全景

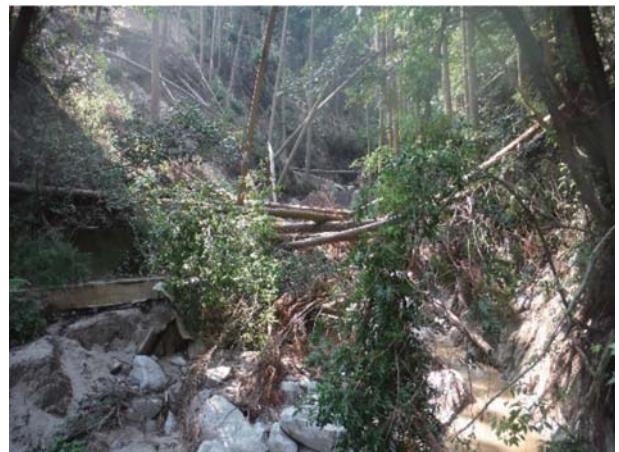
治山ダム（1基目）堆砂域の状況

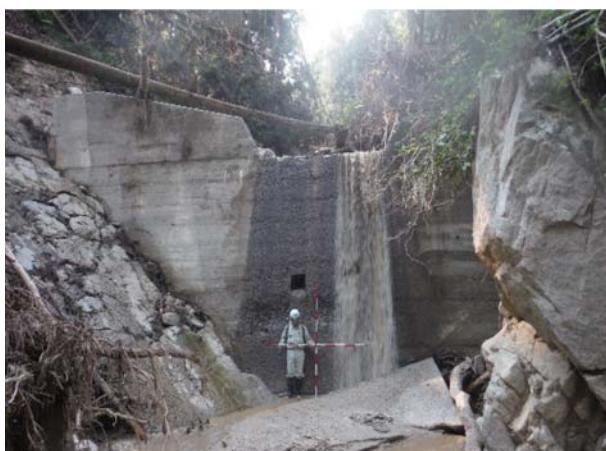
治山ダム（2基目）全景

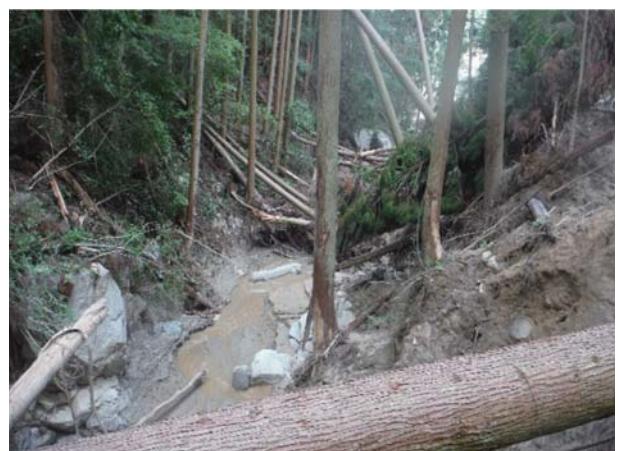
治山ダム（2基目）堆砂域の状況

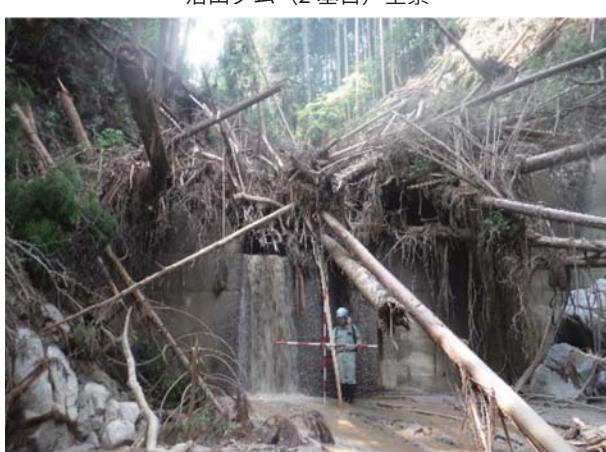
治山ダム（3基目）全景

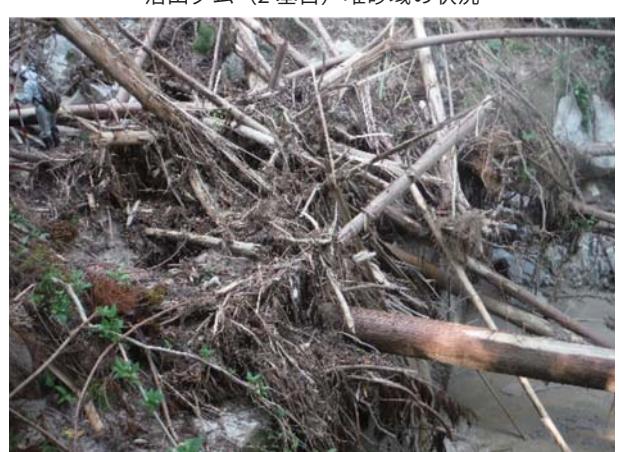
治山ダム（3基目）堆砂域の状況

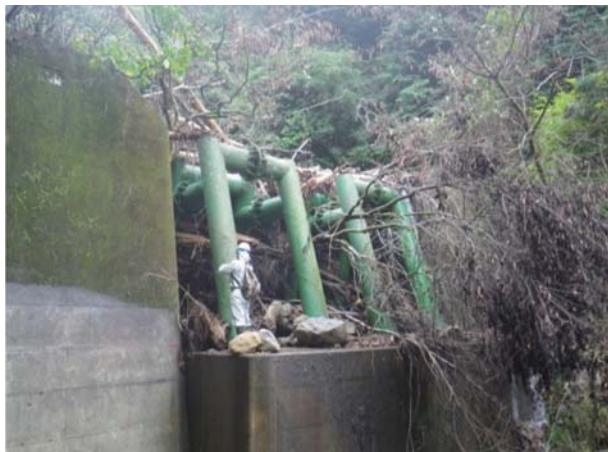
佐田地区建では、透過型治山ダム（平成5年度施工、堤高9.0m、堤長29.5m、スリット部高さ4.0m、スリット部幅8.0m）が、佐田地区箸立では、透過型治山ダム（平成17年度施工、堤高6.0m、堤長28.7m、スリット部高さ3.0m、スリット部幅9.0m）が、それぞれスリット部及び袖部に多数の流木を捕捉している状況を確認した。

透過型治山ダム（建）全景

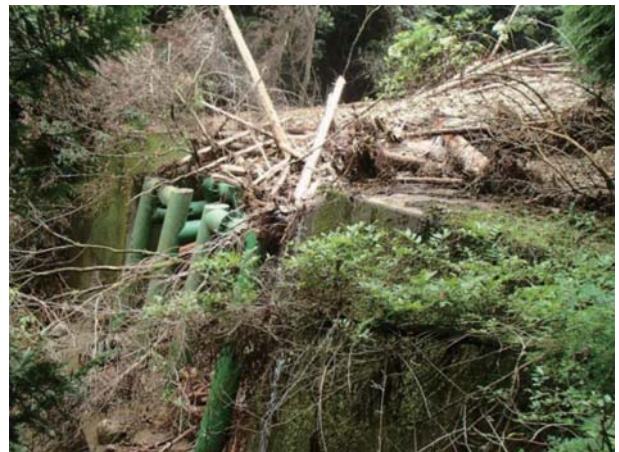
透過型治山ダム（建）堆砂域の状況

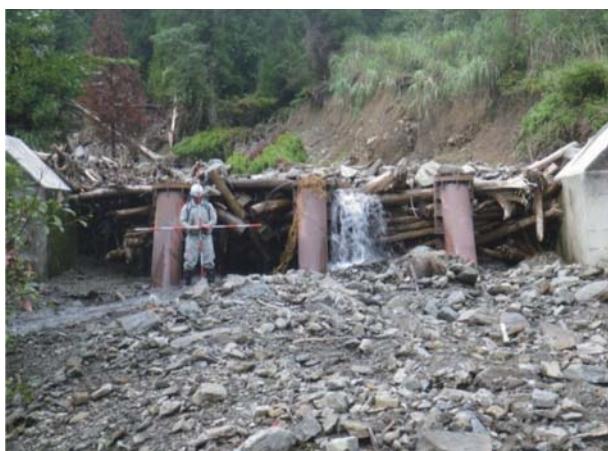
透過型治山ダム（箸立）全景

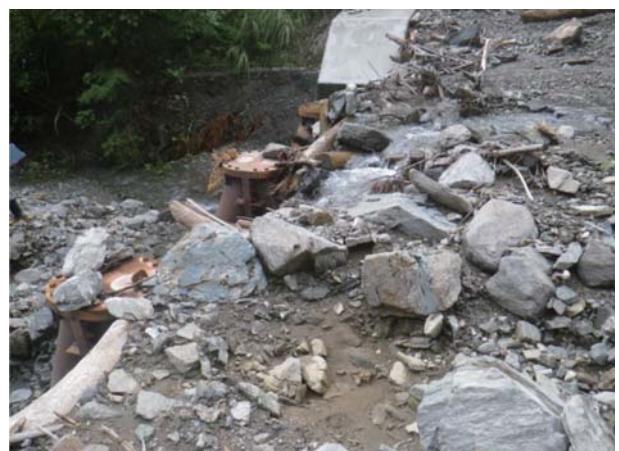
透過型治山ダム（箸立）堆砂域の状況

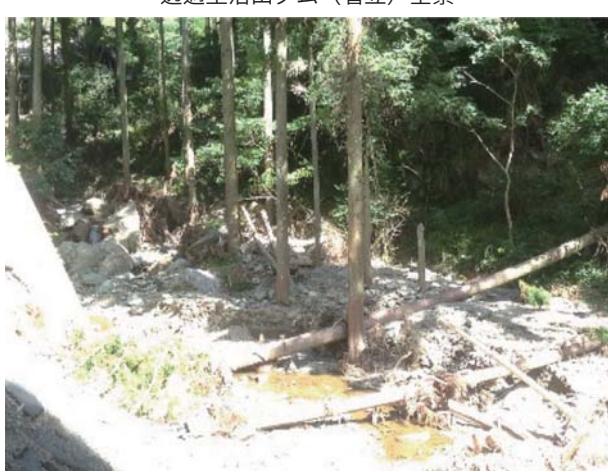
流路部に生育している流木（植栽されたスギが生育）

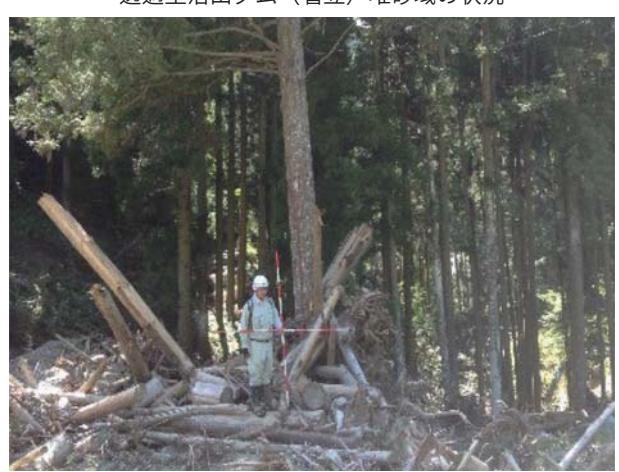
また、箸立の透過型治山ダムの下流側では、渓流周辺の森林が多数の流木を捕捉し、緩衝林として機能している状況を確認した。

緩衝林として機能した森林

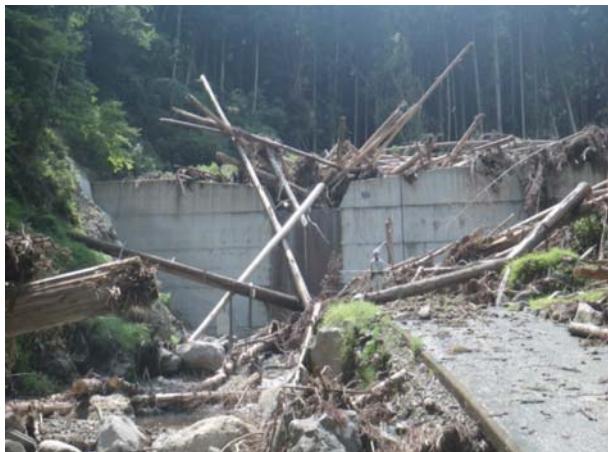
治山ダム（昭和 45 年度、平成 27 年度施工、堤高 4.5 ~ 7.0m、堤長 24.0 ~ 33.5m）が、放水路及び袖部に多数の流木を補足している状況を確認した。

治山ダム（1基目）全景

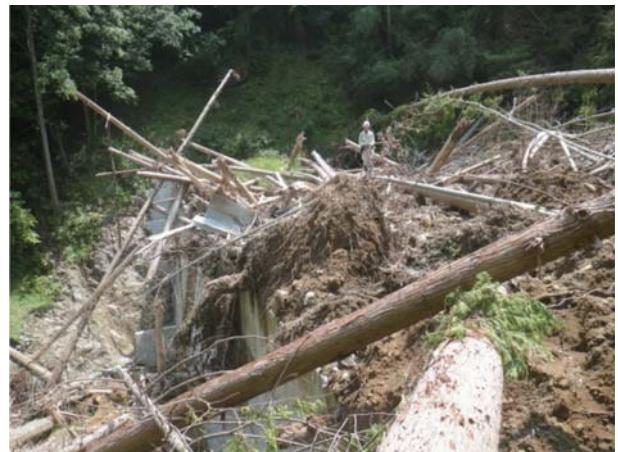
治山ダム（1基目）堆砂域の状況

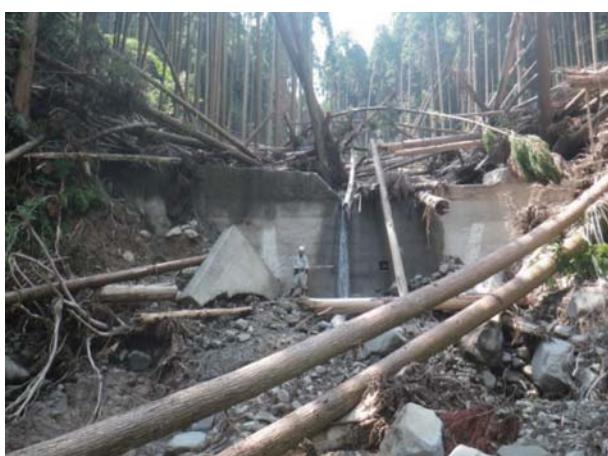
治山ダム（2基目）全景

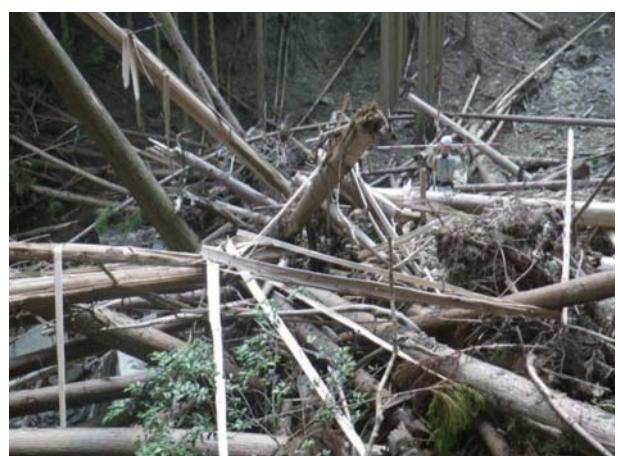
治山ダム（2基目）堆砂域の状況

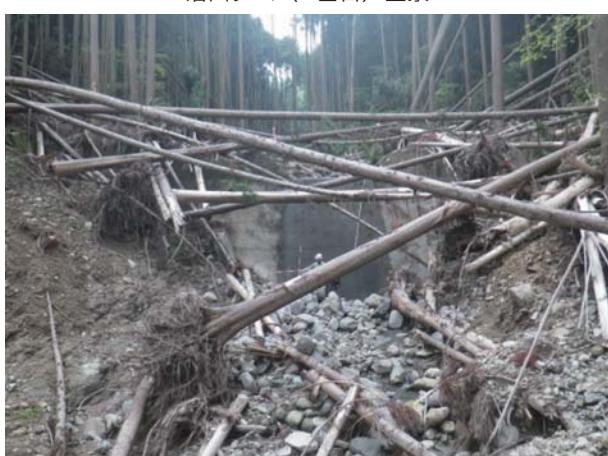
治山ダム（3基目）全景

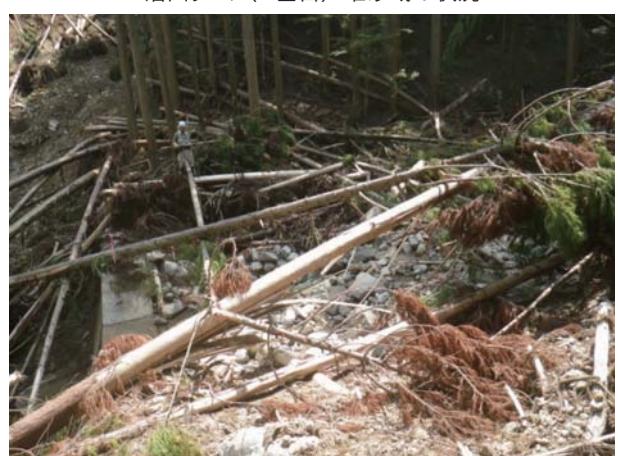
治山ダム（3基目）堆砂域の状況

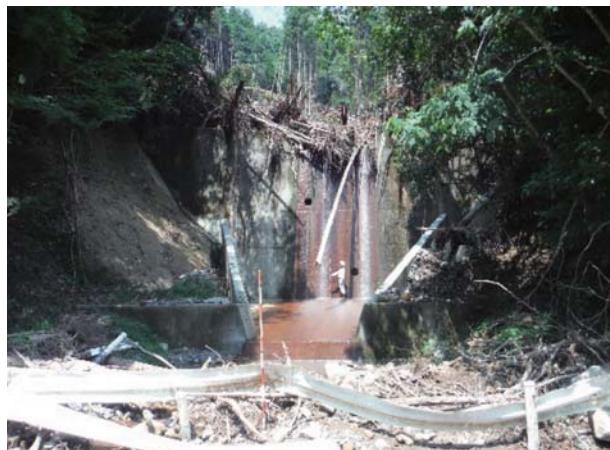
治山ダム(平成7年度施工、提高8.5m、提長24.0m)が、放水路及び袖部に多数の流木を補足している状況を確認した。

治山ダム全景

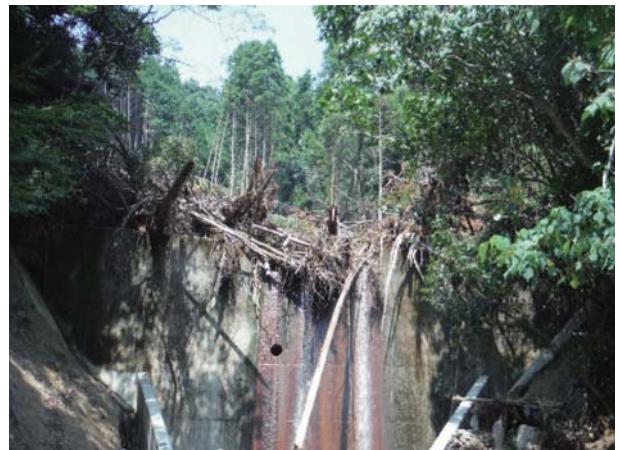
治山ダム放水路の状況

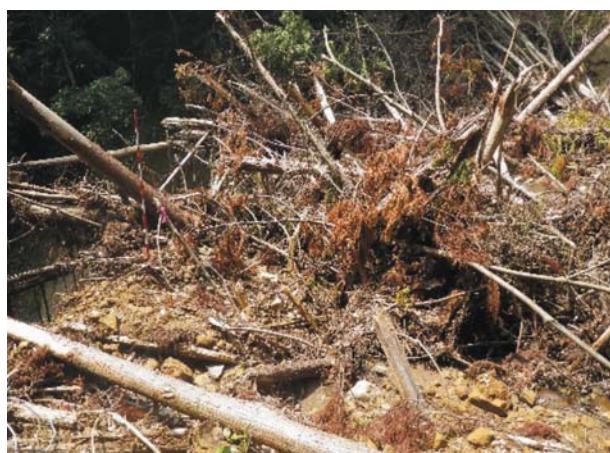
治山ダム堆砂域の状況

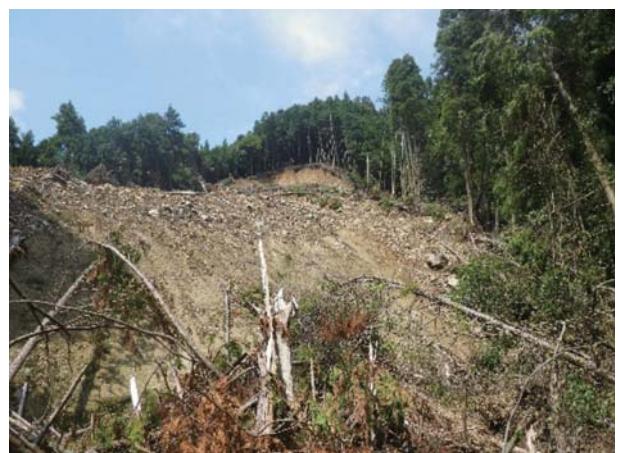
治山ダム上流の状況

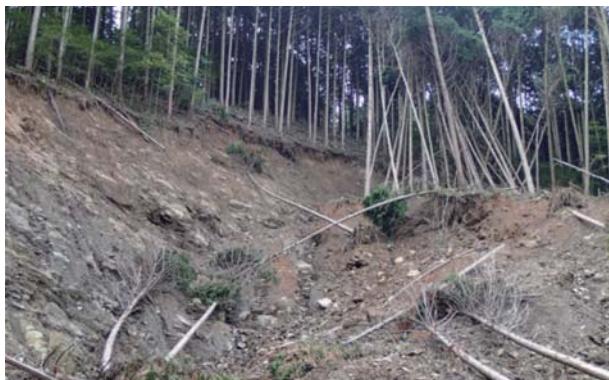
地質は変成岩類（結晶片岩）であり、主な樹種はヒノキ・スギで根系の深さは1～2mまで達していた。崩壊深は7～12m、崩壊発生域の傾斜角は30°、崩壊発生域の長さは120m、幅は70mであった。比較的崩壊深の深い崩壊地であり、泥質片岩上位の崩積土が崩壊している。沢の右岸側に幅30～50mと幅の広い崩壊が、左岸側では幅10m程度の崩壊が発生している。崩壊面では湧水が確認された。

崩壊箇所源頭部

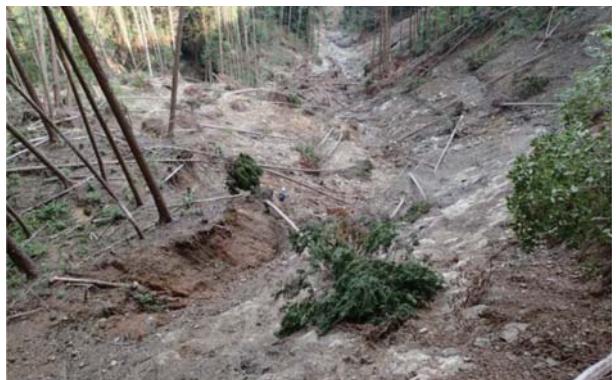
崩壊箇所源頭～下方

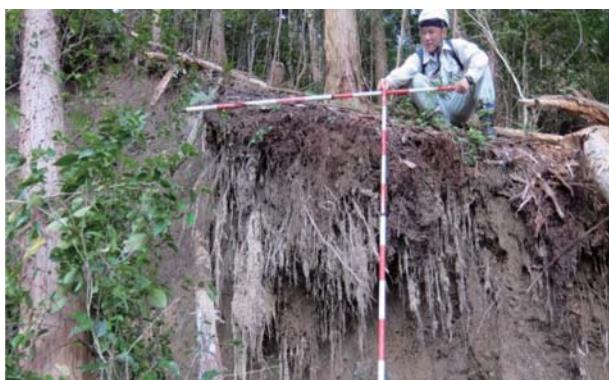
崩壊地内縁の根系

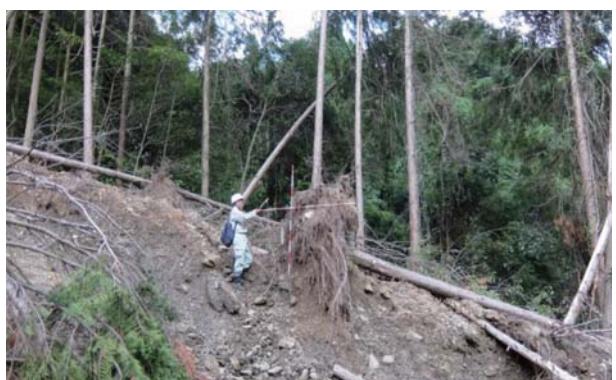
崩壊地内の倒木の根系

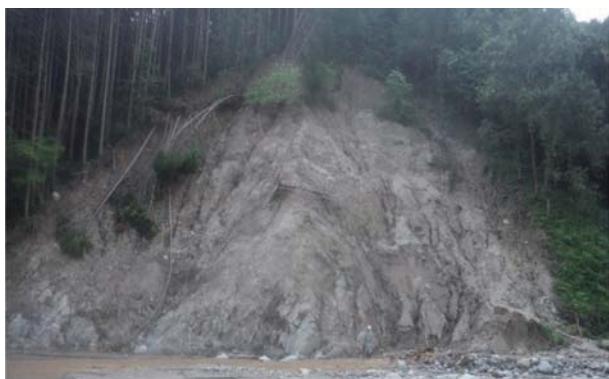
地質は深成岩類（花崗閃緑岩）であり、主な樹種はスギ・ヒノキと広葉樹で根系の深さはスギ・ヒノキが2m、広葉樹が1～2mまで達していた。崩壊深は2～4m、崩壊発生域の傾斜角は44°と急であるが、今回調査した中では比較的規模の小さい崩壊であり、崩壊発生域の長さは35m、幅は35mであった。崩壊地下部は河川に接しているため、河岸侵食により崩壊が発生した可能性がある。

崩壊箇所源頭部

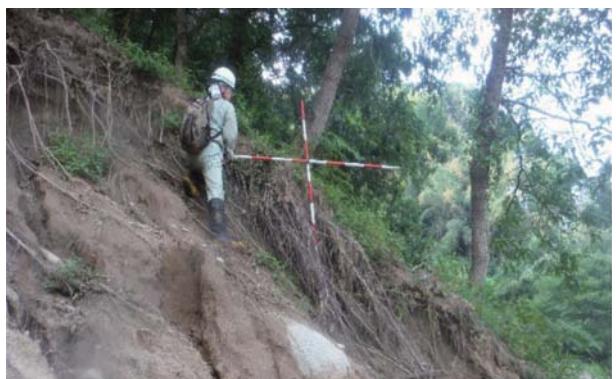
崩壊箇所源頭～下方

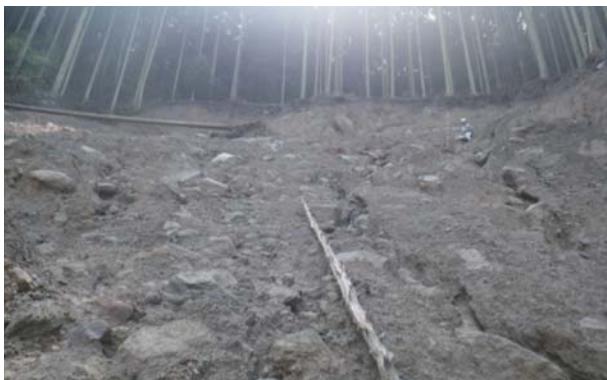
地質は火山岩類（安山岩、玄武岩）であり、主な樹種はスギ・ヒノキで根系の深さは1～2mまで達していた。崩壊深は5～7m、崩壊発生域の傾斜角は38°、崩壊発生域の長さは100m、幅は40mであった。流下延長が650mと長くなっていることが特徴的であり、発生した流木は河道屈曲部に数多く堆積していた。

崩壊箇所源頭部

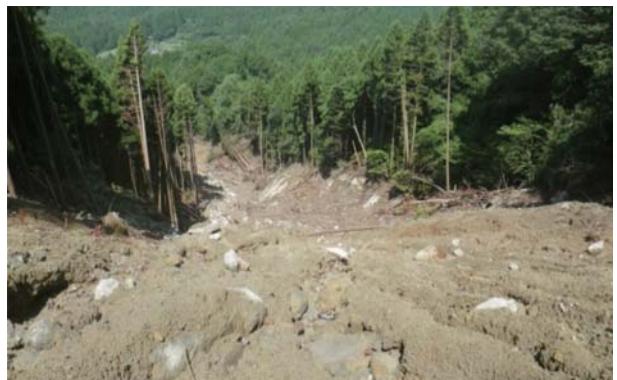
崩壊箇所源頭～下方

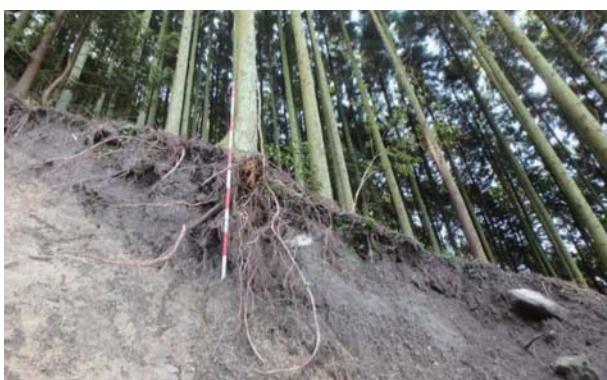
崩壊地内縁の根系

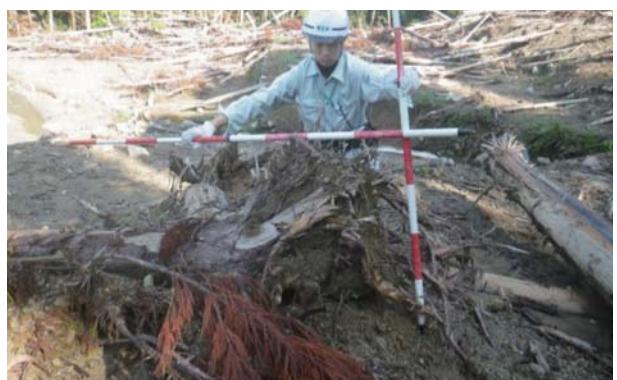
崩壊地下方の流木堆積状況

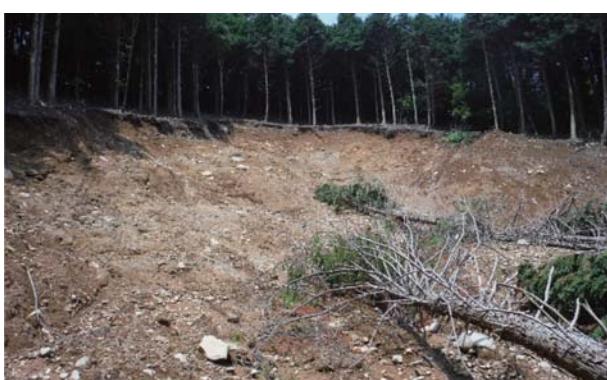
地質は火山岩類（安山岩、玄武岩）であり、主な樹種はヒノキで根系の深さは1～2mまで達していた。崩壊深は3～5m、崩壊発生域の傾斜角は22°、崩壊発生域の長さは60m、幅は40mであった。凝灰角礫岩層界に崩壊面を形成しており、同層界では湧水が確認された。崩壊は斜面上部及び下部で発生しており、両者の間は上部の崩壊土砂が崩落、流下したのみである。

崩壊箇所源頭部

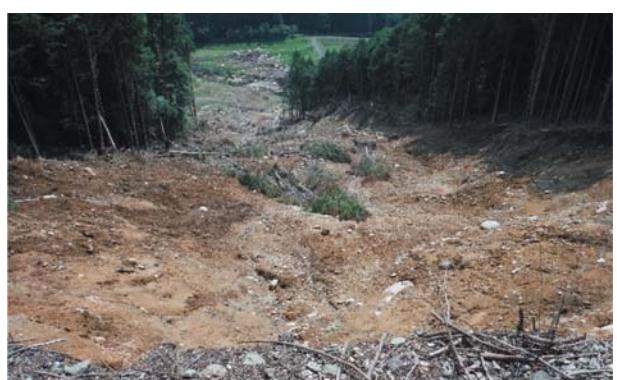
崩壊箇所源頭～下方
