## RC床版の損傷を原因とする舗装の異常

鋼床版舗装の損傷事例

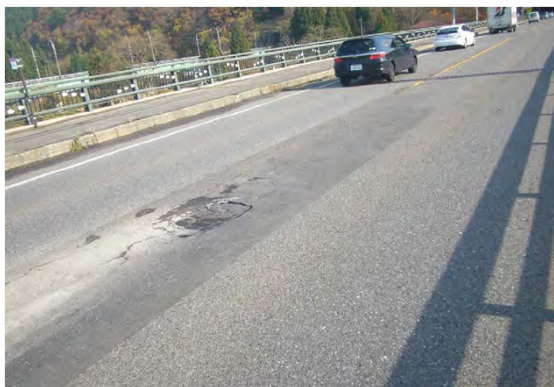
橋面の舗装に異常が見られる場合、その原因が舗装自体の劣化によるものではなく、床版の損傷を原因とする場合がある。この場合、舗装だけを補修しても、短期で再損傷を引き起こしたり、床版の損傷の悪化による抜け落ちが生じることもある。舗装に異常が見られる場合に、床版の状態も同時に確認し、その発生原因を把握したうえで補修する必要がある。

舗装に発生したポットホール

ポットホール発生箇所における床版変状が、他の箇所にも広範囲に見られる場合には、床版への根本的な対策を必要とする場合があるため、舗装損傷部近傍の補修だけではなく、詳細調査の実施も検討するとよい。

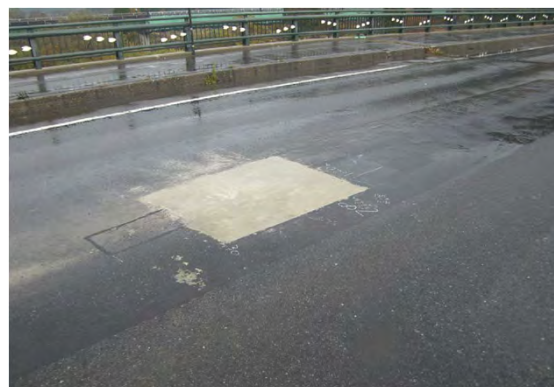
- ・損傷した舗装を撤去し、コンクリートを打設することにより再補修(床版上鉄筋部まで)。
- ・補修して6か月経過後、当該部において床版の抜け落ちが発生。

舗装損傷部の補修状況  
(床版上鉄筋部までコンクリート補修)

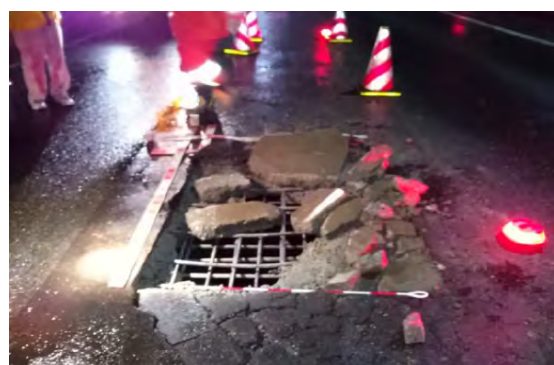
コンクリート補修部において床版の抜け落ち発生

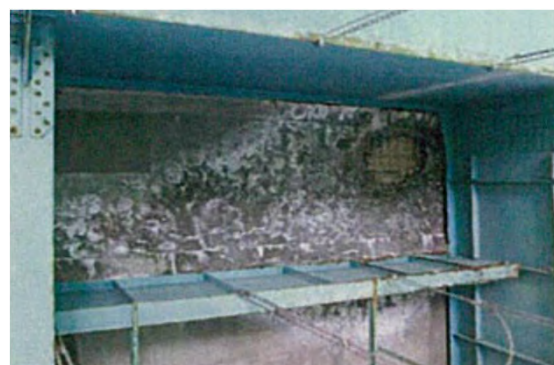
抜け落ち部の床版下面状況

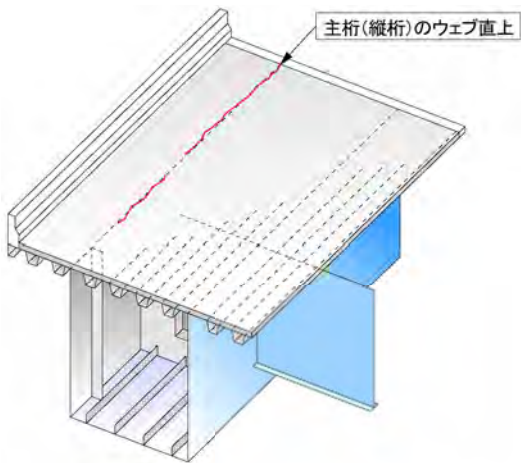
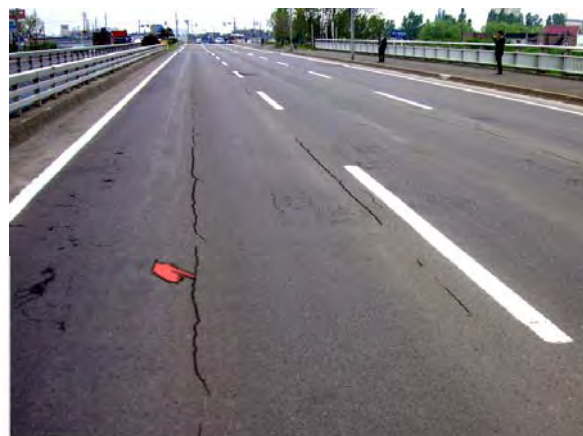
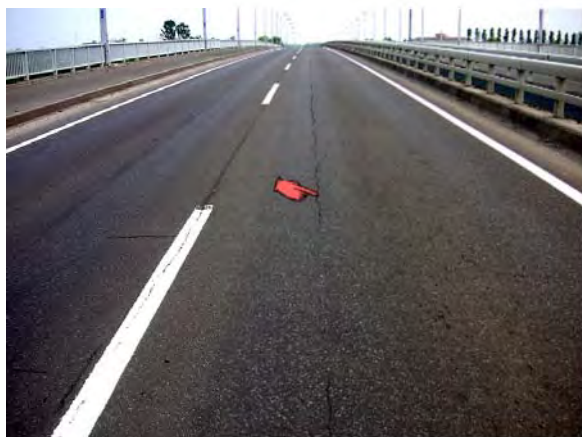
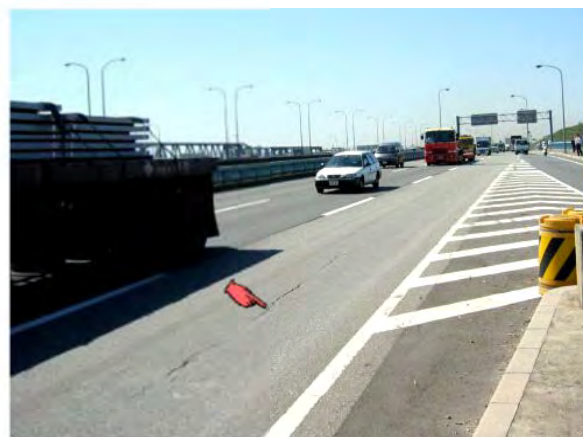
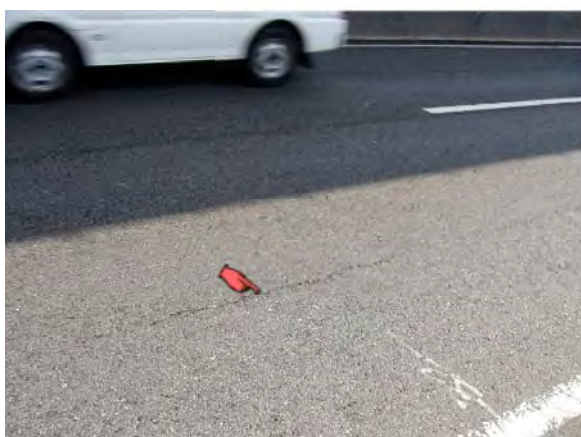
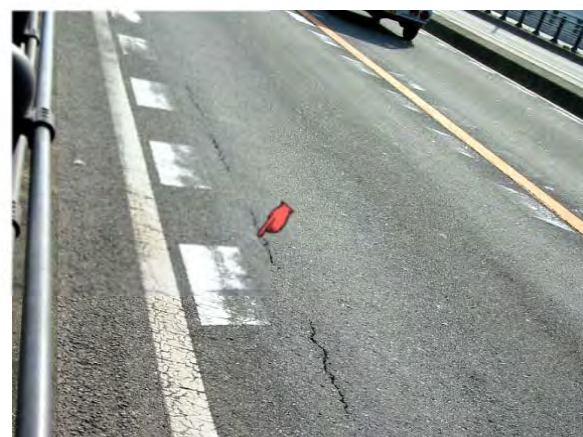
a-① 主桁(縦桁)のウェブ直上

主桁ウェブ位置の直上における舗装ひび割れは、主桁位置と輪荷重の走行位置が一致している場合に多く見られ舗装ひび割れである。例えば、大型車の後輪に用いられるようなダブルタイヤが主桁ウェブを跨ぐような場合、アスファルト舗装は負曲げ作用を受け、舗装の表面に大きな舗装のひずみが発生し、舗装ひび割れを誘発することとなる。舗装ひび割れは、主桁ウェブ位置に沿って橋軸方向の1本の直線となるのが特徴である。主桁と輪荷重との位置が合致していることから、主桁垂直補剛材上端部の疲労損傷が発生している可能性もあるので注意が必要である。

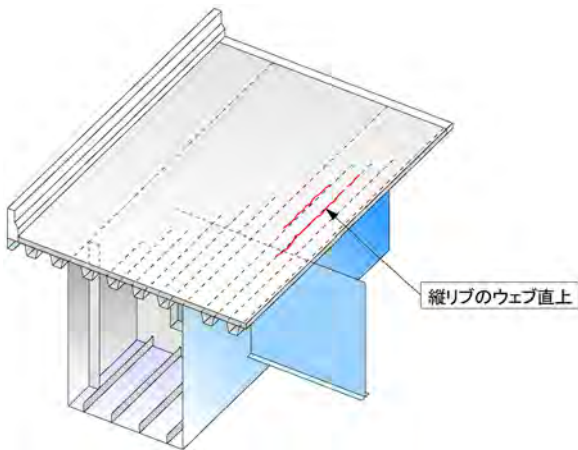
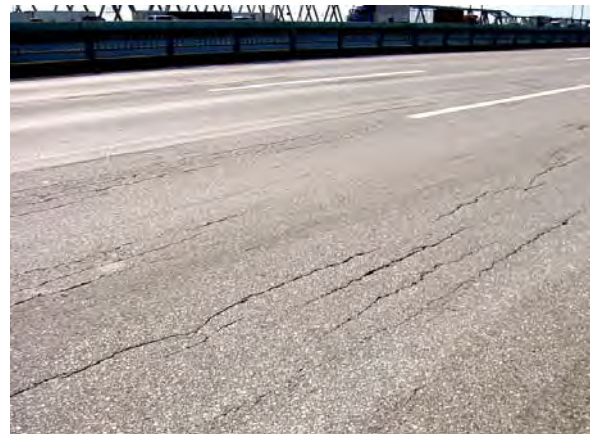
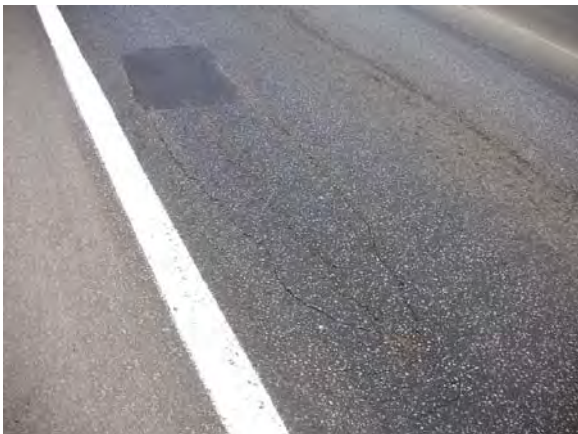
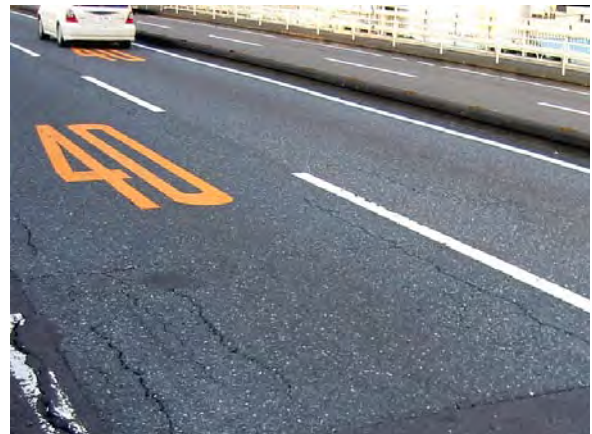
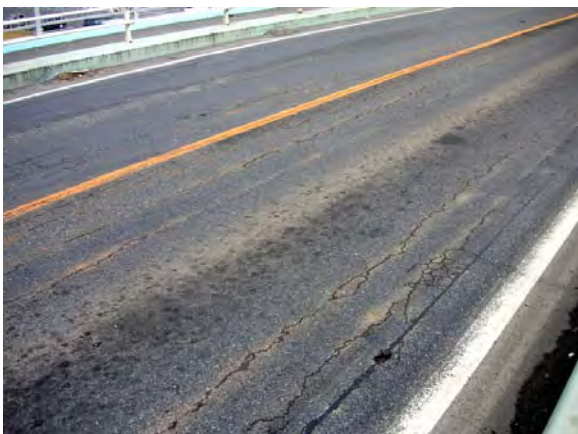
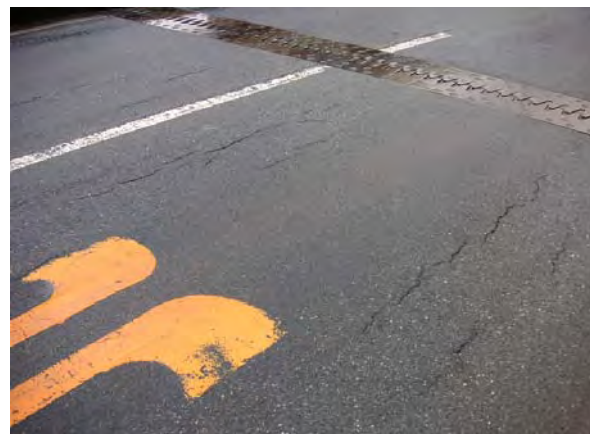
a-② Uリブのウェブ直上(デッキプレートとUリブとの溶接線上)

輪荷重走行位置直下のデッキプレートとUリブ溶接部に沿って発生する舗装ひび割れである。主桁ウェブ位置と同様に、舗装がUリブのウェブが支点となった負曲げ変形になることが原因である。多くの場合、舗装ひび割れは複数本の橋軸方向の直線となり、その間隔はUリブ上縁幅(例えば320mm)となっている場合が多いのが特徴である。損傷が進行すると、蜘蛛の巣状のひび割れに進展する。また、同じラインで損傷が繰り返される場合には、デッキプレートのき裂の可能性もある。

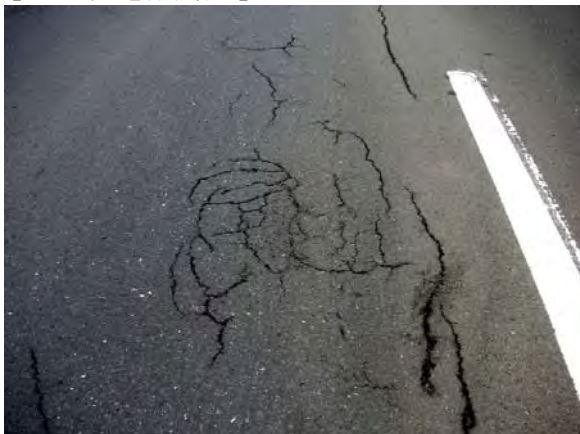
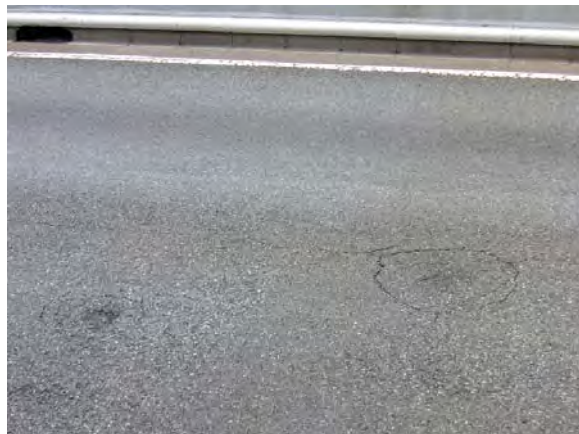
【ひび割れを伴う場合】

Uリブのウェブ間に発生する舗装の損傷で、舗装ひび割れあるいは流動による局所的な陥没に分類される。これらの損傷は、Uリブのウェブ間での正曲げ変形によって発生するものと考えられるが、デッキプレート貫通き裂が発生した場合にも同様の損傷が発生するため、詳細調査を行うなどの検討をするのがよい。ただし、鋼床版の舗装材料の劣化やずれによるものもあり、この損傷が確認された場合、直ちに鋼床版に疲労損傷が発生しているとは断定できない。

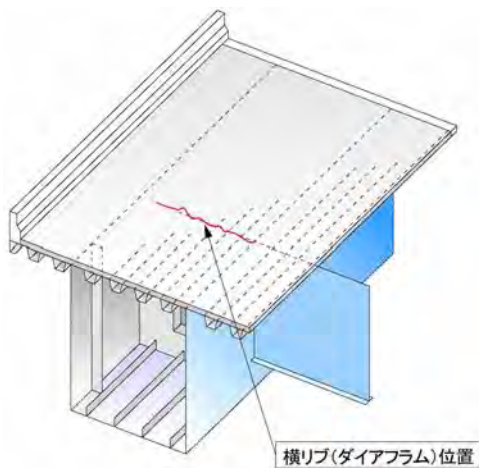
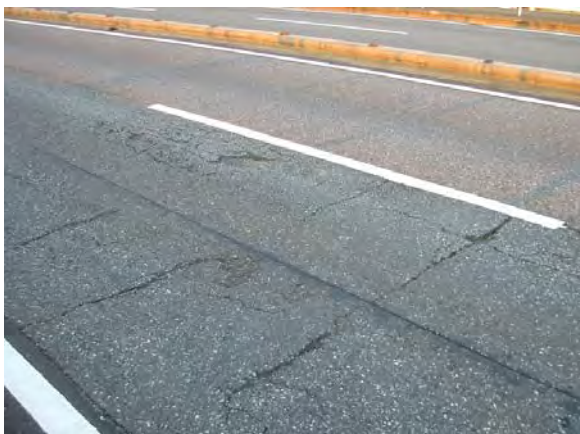
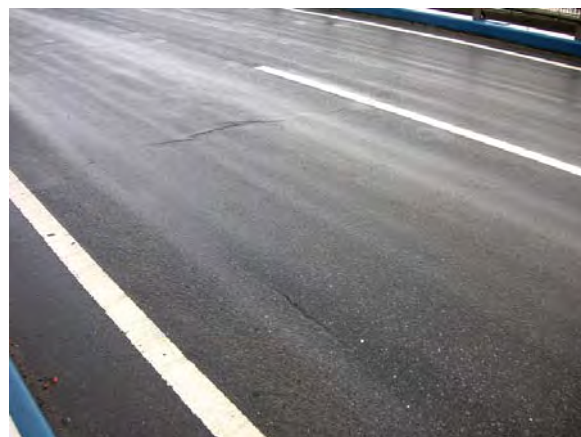
## a-④ 横リブ(ダイアフラム)位置

横リブまたはダイアフラムの位置に発生する横断方向の舗装ひび割れである。舗装が横リブのウェブが支点となった負曲げ変形になることが原因と考えられる。一方、連続桁のように、中間支点部での舗装が負曲げ変形に伴うひび割れや、車両の制動による舗装のずれも同様の損傷となるが、舗装のひび割れが横リブまたはダイアフラム間隔であるか否かで、判断することが可能である。

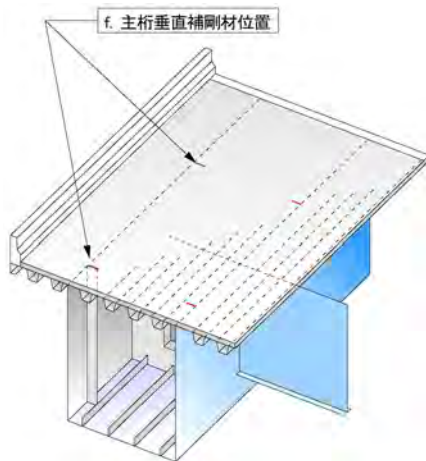
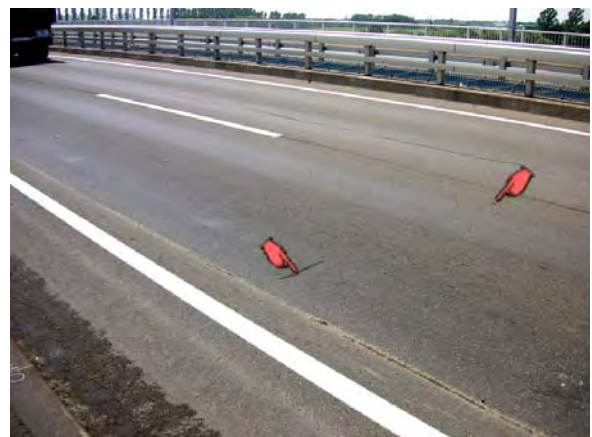
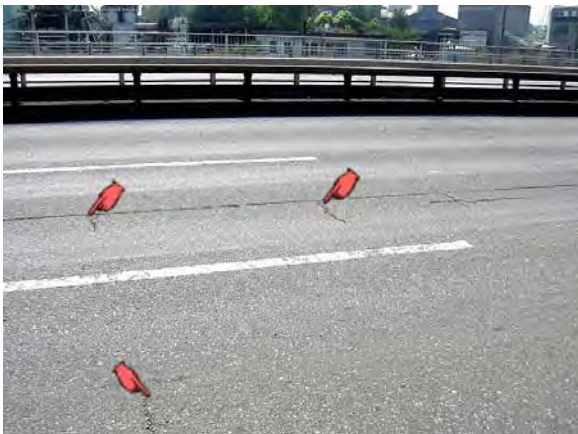
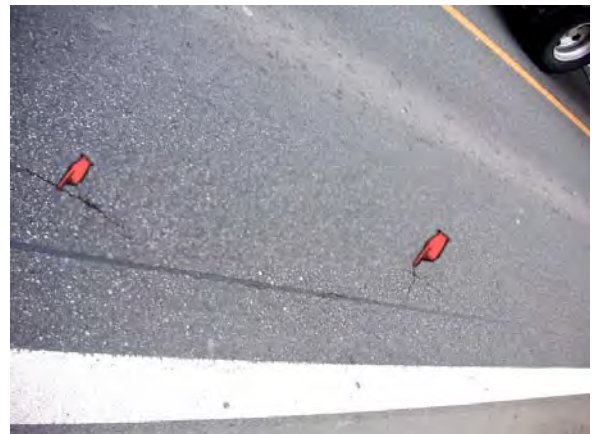
## a-⑤ 主桁垂直補剛材位置

主桁の垂直補剛材位置に発生する横断方向の舗装ひび割れである。主桁位置と輪荷重の走行位置が一致している場合に多く見られる。この舗装ひび割れは、橋軸方向に垂直補剛材と同じ間隔で出現し、横断方向に100mm～200mm程度の長さとなるのが特徴である。この舗装ひび割れが確認された場合は垂直補剛材上端部に疲労損傷が発生している可能性があるため、注意が必要である。

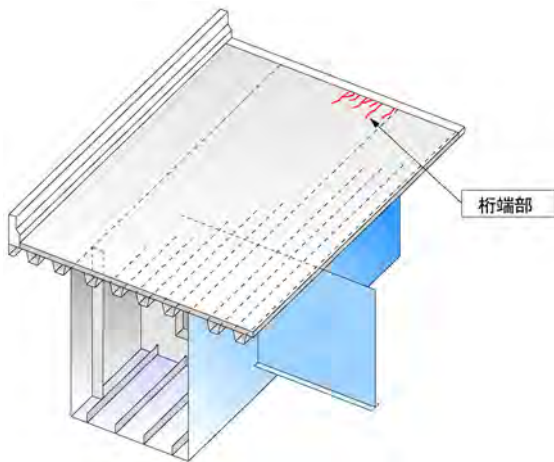
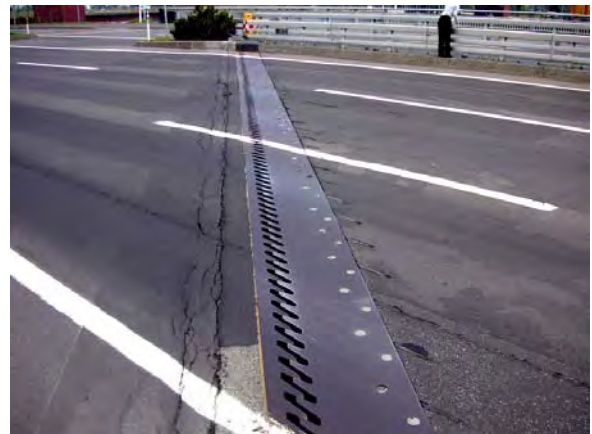
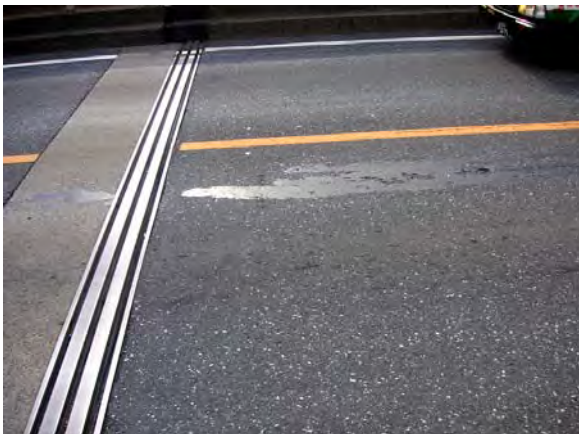
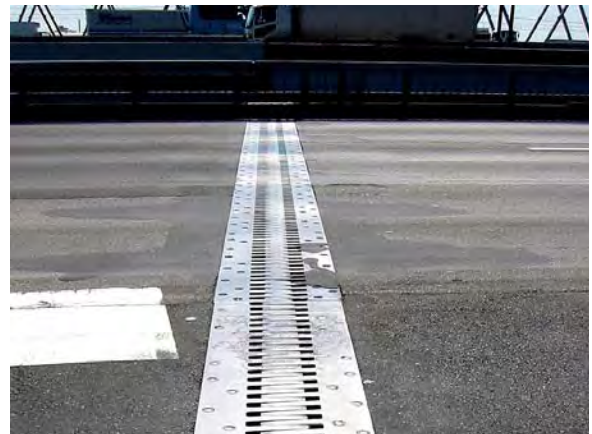
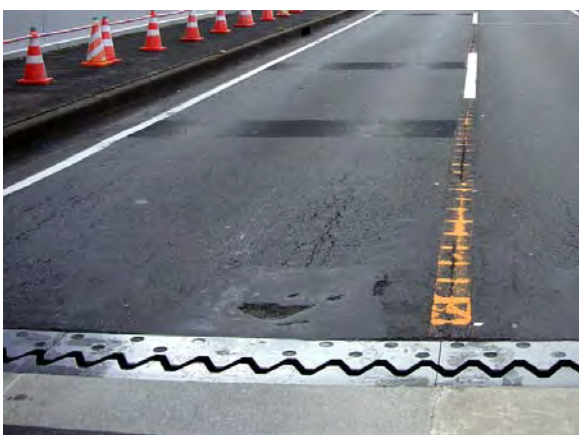
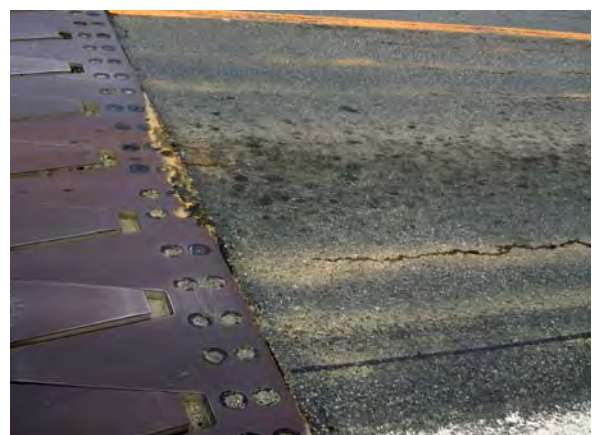
a-⑥ 桁端部

桁端部の伸縮装置近傍に出現する舗装の損傷である。主な損傷は、舗装ひび割れや陥没であり、これらは桁端部における交通荷重の衝撃の影響が大きい。その他にも、防水性の低下による錆汁の発生などが挙げられる。

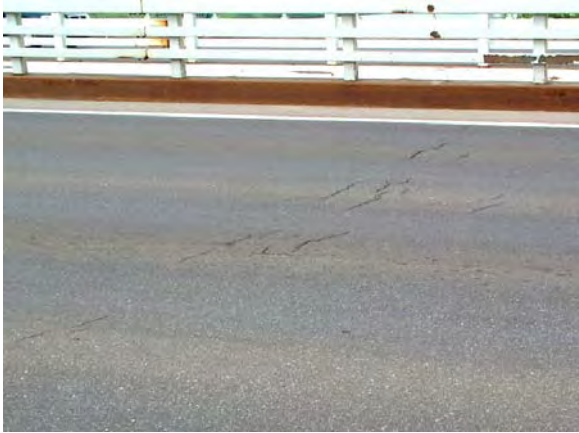
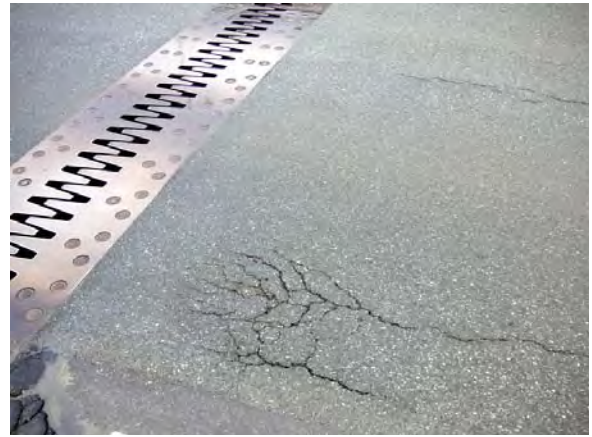
## 【縦断勾配が大きく車両の制動によるもの】

舗装のずれは、基層と表層間の付着力が低下した場合や、輪荷重の制動によって生じる場合などがある。後者は、主に縦断勾配が大きい鋼床版橋梁において見られる。また、わだち掘れによって生じた舗装の側方流動により車線間で隆起し、ひび割れが発生した事例もある。

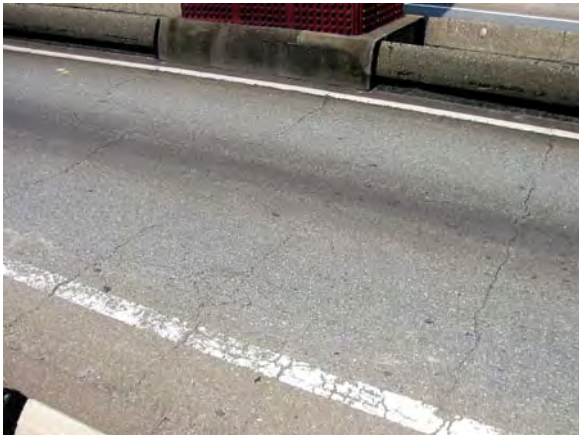
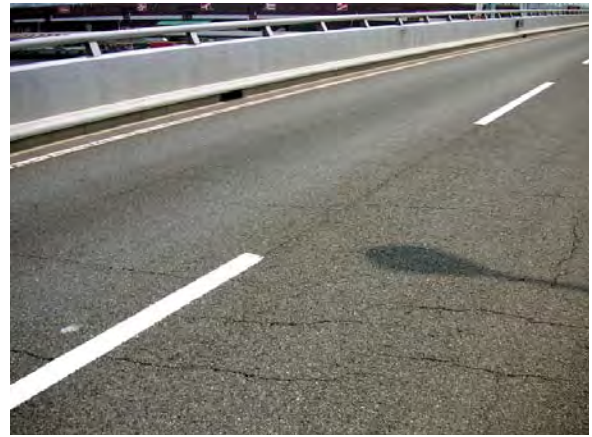
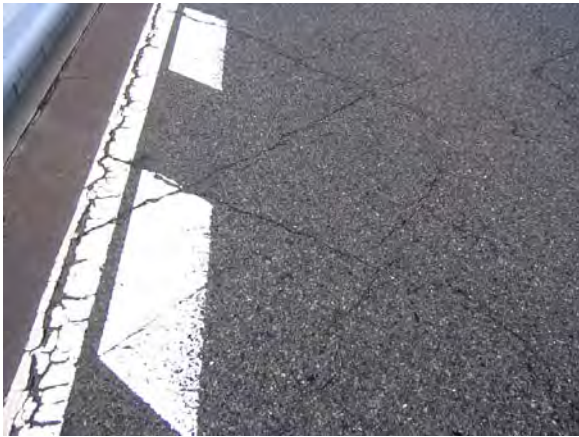
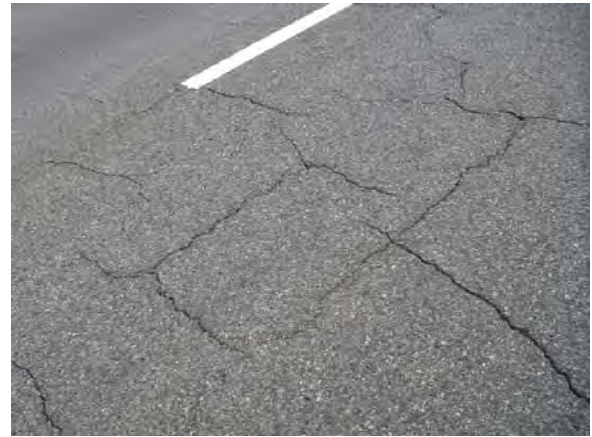
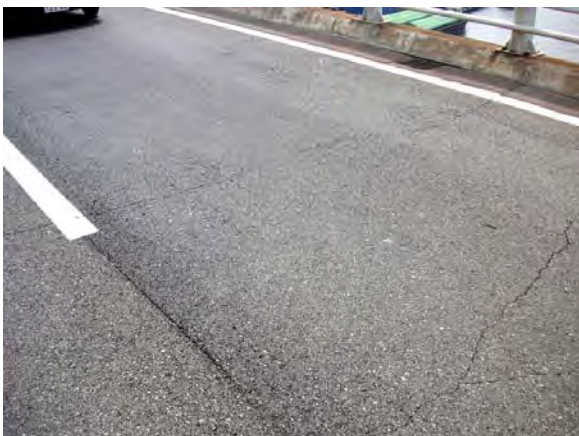
## b-③ 主桁系の負曲げによるひび割れ

ここで示す舗装ひび割れは、連続桁の中間支点部における主桁系の負曲げが原因と思われるものである。ひび割れは、横断方向に直線的に発生するもの他に、格子状あるいは斜線交差状に発生するものがあるが、これらの発生メカニズムは十分に把握できていない。

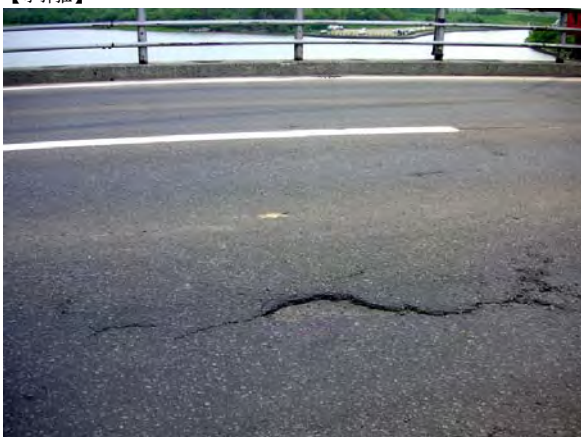
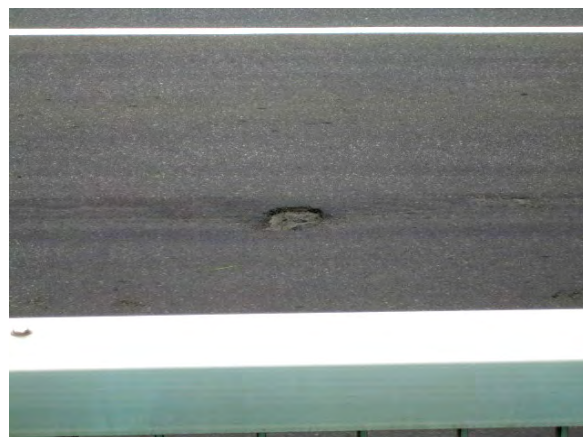
## 【剥離】

舗装の剥離とポットホールは、いずれも舗装が部分的に喪失する損傷である。ここでは、剥離は、主に表層と基層の間の付着力が低下し、表層が部分的に剥がれる状態とし、ポットホールは、舗装のひび割れが格子状に発達し、部分的に舗装が喪失し、小さい穴が発生する損傷として分類した。前者は舗装材料の劣化に起因するもの、後者は交通荷重の繰り返し载荷に起因するものと言える。

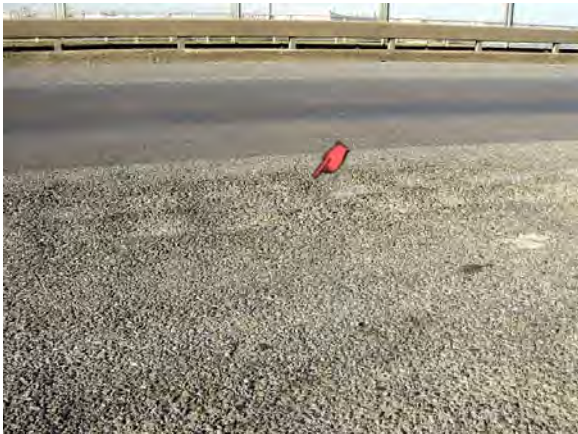
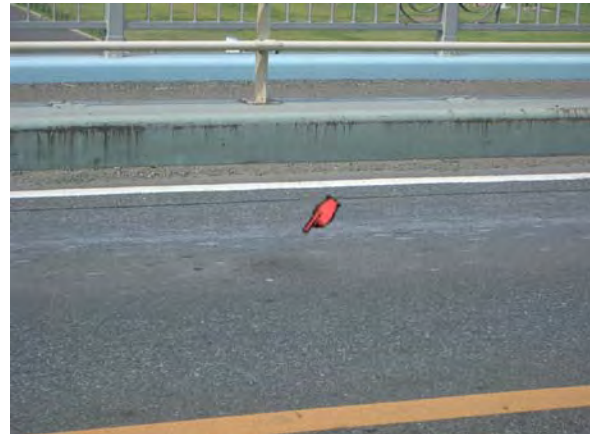
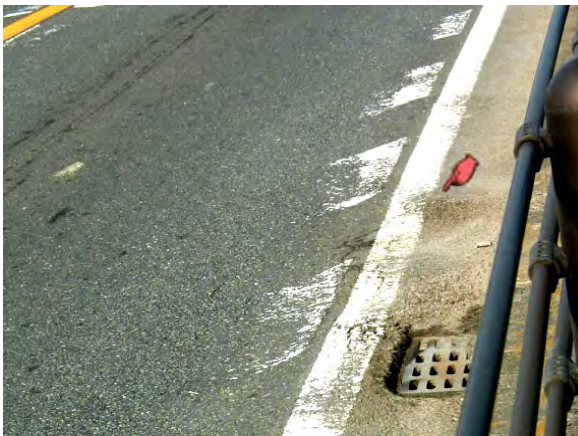
## b-⑤ ふくれ, プリスタリン・

“ふくれ”やプリスタリングといった現象は、水密性が高く空隙が少ないアスファルト舗装の下面に存在する水分等が、舗装施工時の熱や夏期の高温などによって膨張し、舗装施工後や供用中に“ふくれ”となって出現するものである。

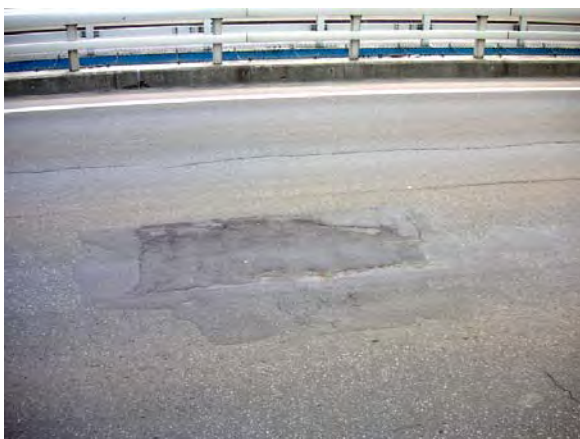
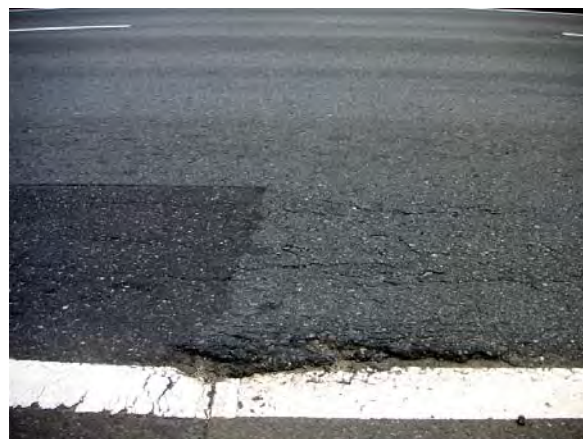
## b-⑥ 補修位置の再劣化

補修位置の再劣化は、以前にパッチなど部分的な舗装の補修を行った箇所が、耐久性上の弱点となって再度劣化が始まるものである。主に、重交通路線ゆえに損傷が再度発生するものと考えられるが、舗装の部分的な補修にあたっては、その品質確保に十分な配慮が必要であるといえる。

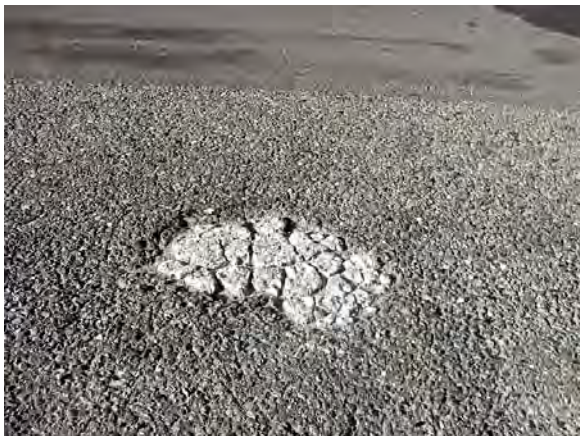
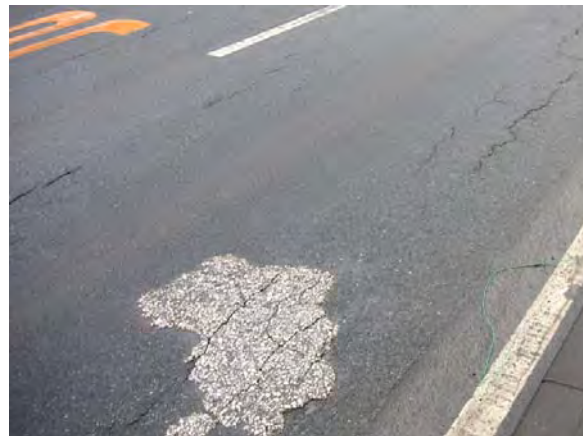
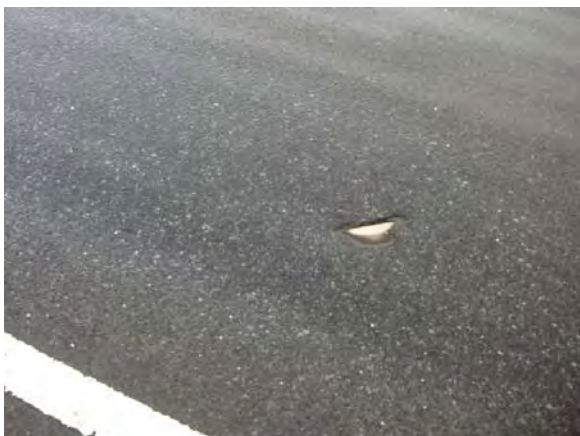
## b-⑦ 異物の混入

補アスファルト舗装の施工中あるいは供用中に、舗装内部に異物(金属片やコンクリート塊など)が混入する損傷である。鋼床版への直接の影響はないと考えられるが、車両の走行性を失う場合があるため、配慮が必要である。
