(Ⅲ) 損傷程度の評価

(2) 評価例(1/38)

コンクリート部材の損傷	⑥ ひびわれ	32 / 91
-------------	--------	---------

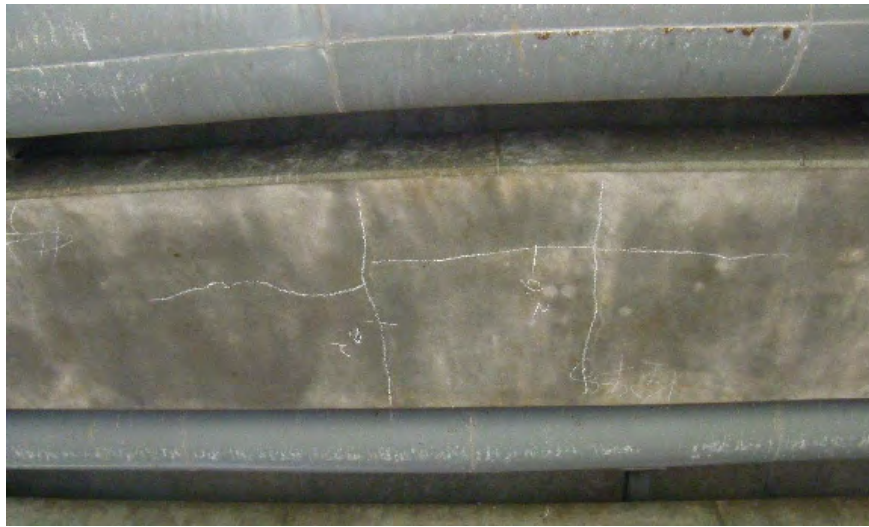
写真番号	6.3.1
部材名	
主桁 (S-Gs-C-Mg)	
備考	<ひびわれ幅の程度> (小):幅が小さい。 <ひびわれ間隔の程度> (小):間隔が大きい。 (注:ひびわれをチョークで マーキングしている。)

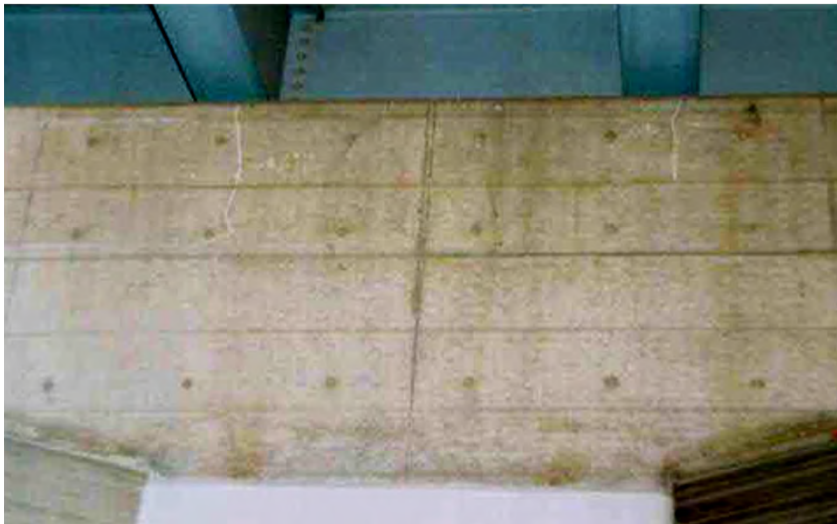
写真番号	6.3.2
部材名	
梁部 (P-Tp-C-Pb)	
備考	<ひびわれ幅の程度> (小):幅が小さい。 <ひびわれ間隔の程度> (小):間隔が大きい。 (注:ひびわれをチョークで マーキングしている。)

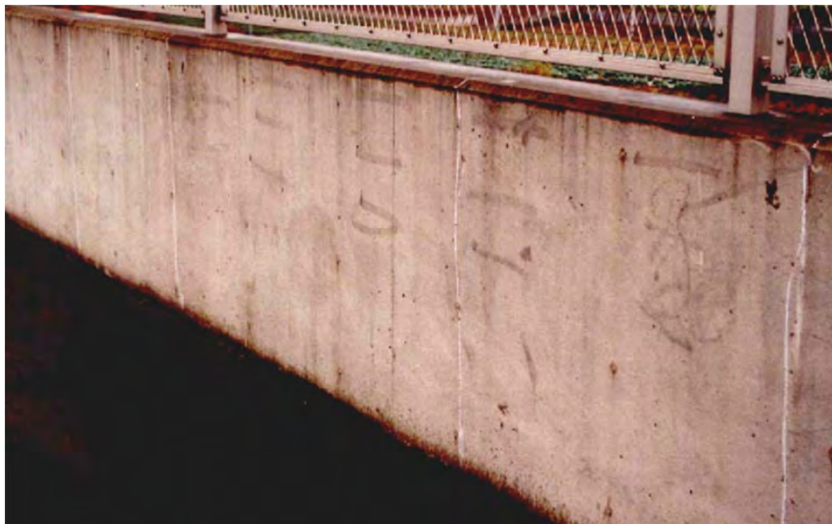
写真番号	6.3.3
部材名	
高欄 (R-R-C-Ra)	
備考	<ひびわれ幅の程度> (小):幅が小さい。 <ひびわれ間隔の程度> (小):間隔が大きい。 (注:ひびわれをチョークで マーキングしている。)

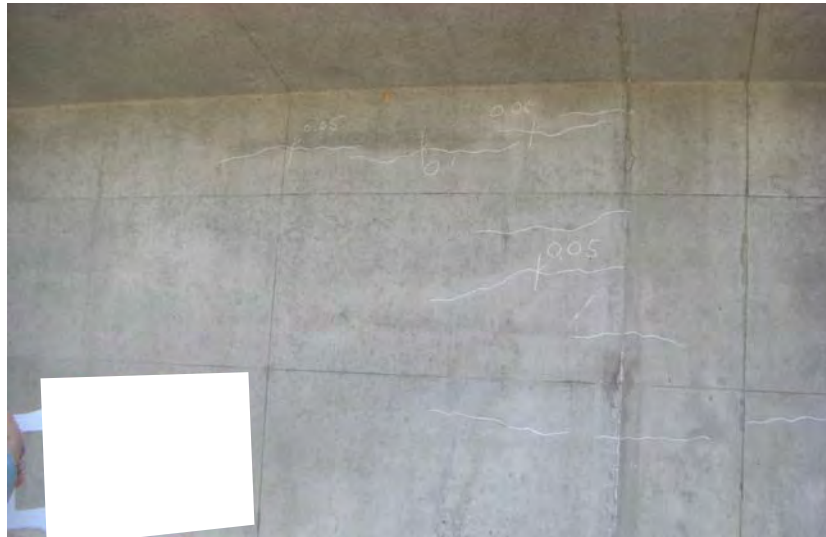
写真番号 6.3.4

<ひびわれ幅の程度>
(小):幅が小さい。
<ひびわれ間隔の程度>
(大):間隔が小さい。

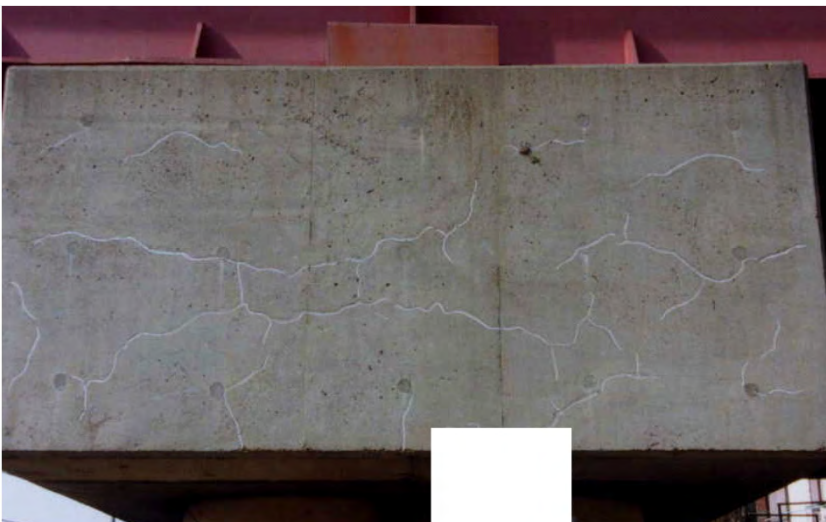
写真番号 6.3.5

<ひびわれ幅の程度>
(小):幅が小さい。
<ひびわれ間隔の程度>
(大):間隔が小さい。

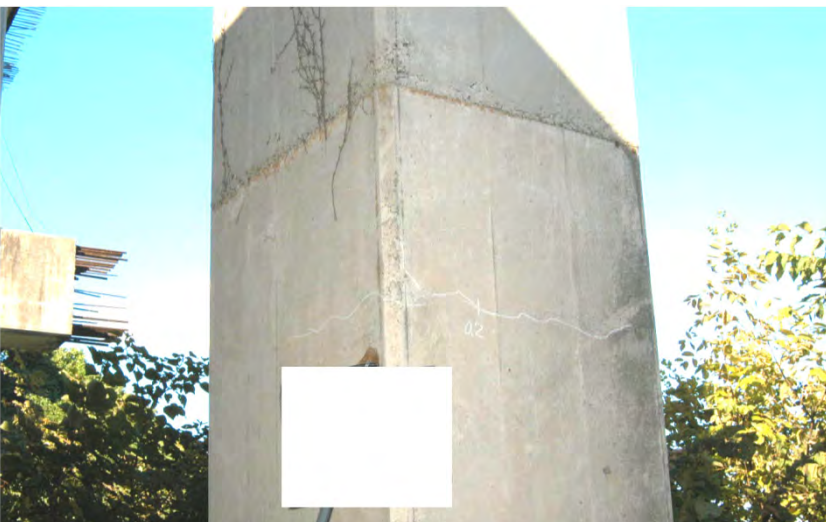
写真番号 6.3.6

<ひびわれ幅の程度>
(中):幅が中位。
<ひびわれ間隔の程度>
(小):間隔が大きい。

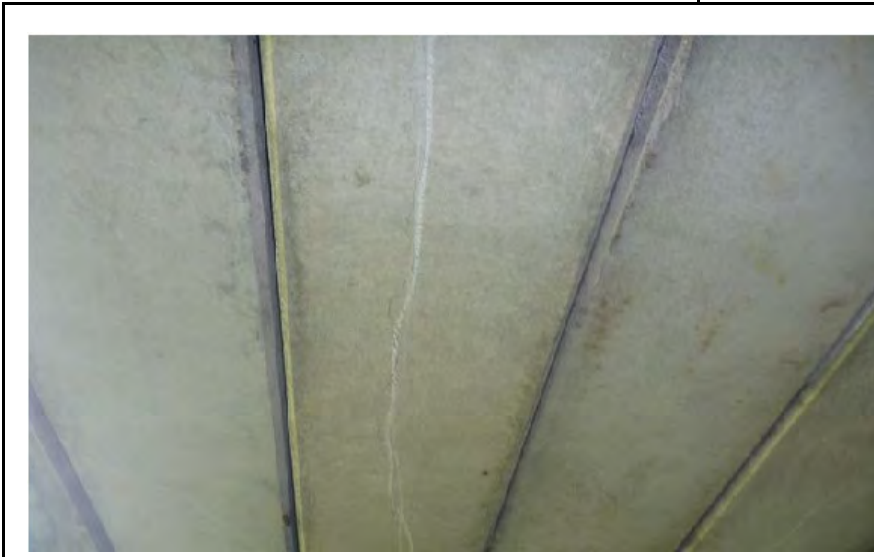
写真番号	6.3.7
部材名	
主桁 (S-Gs-C-Mg)	
備考	<ひびわれ幅の程度> (大): 幅が大きい。 <ひびわれ間隔の程度> (小): 間隔が大きい。 (注: ひびわれをチョークでマーキングしている。)

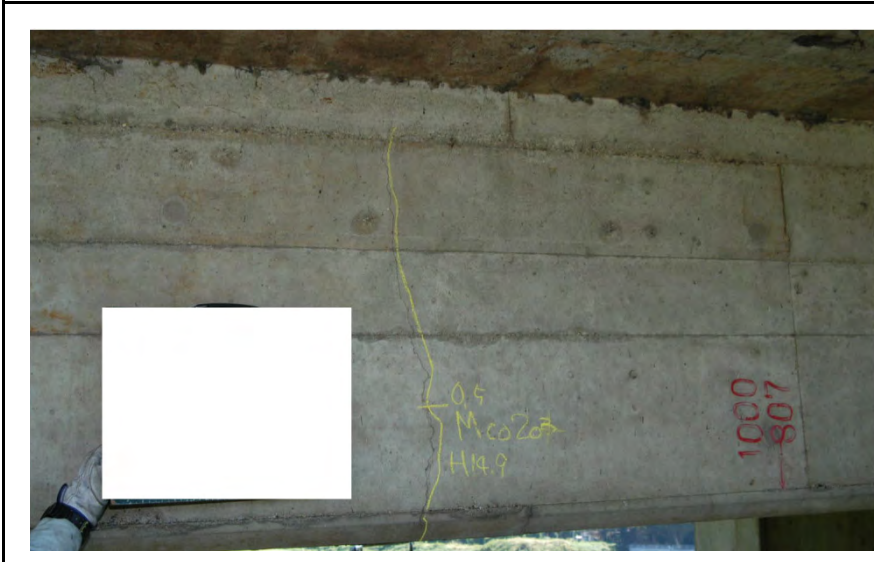
写真番号	6.3.8
部材名	
主桁 (S-Gs-C-Mg)	
備考	<ひびわれ幅の程度> (大): 幅が大きい。 <ひびわれ間隔の程度> (小): 間隔が大きい。 (注: ひびわれをチョークでマーキングしている。)

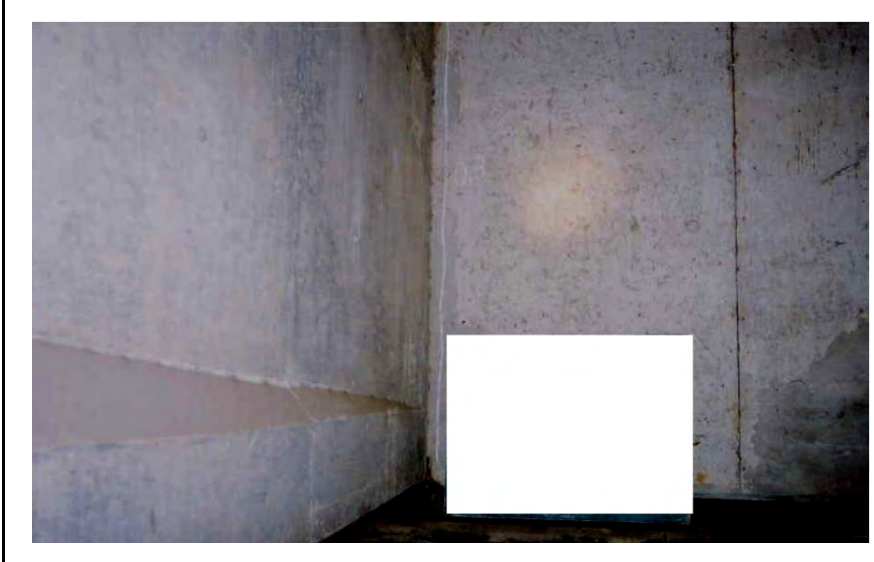
写真番号	6.3.9
部材名	
横桁 (S-Gs-C-Cr)	
備考	<ひびわれ幅の程度> (大): 幅が大きい。 <ひびわれ間隔の程度> (小): 間隔が大きい。 (注: ひびわれをチョークでマーキングしている。)

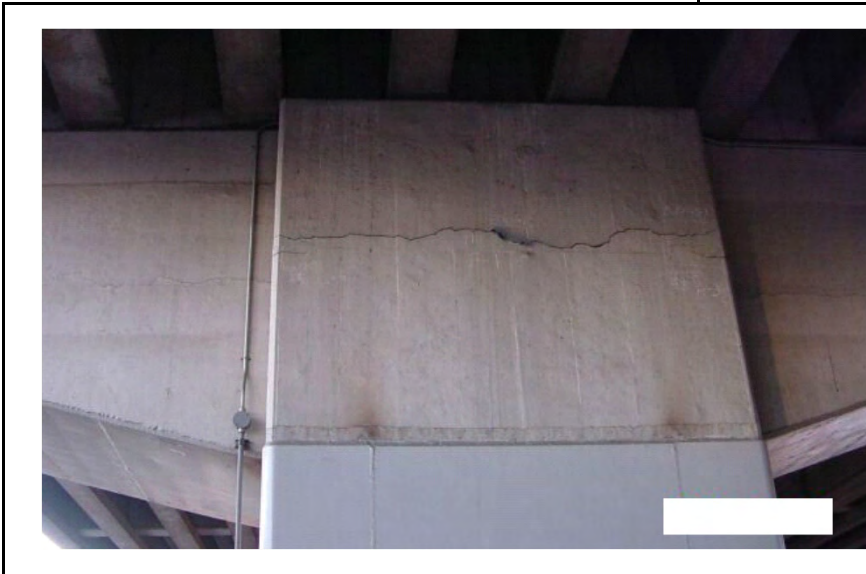
写真番号	6.3.10
部材名	柱部・壁部 (P-Rp-C-Pw)
備考	<ひびわれ幅の程度> (大): 幅が大きい。 <ひびわれ間隔の程度> (小): 間隔が大きい。

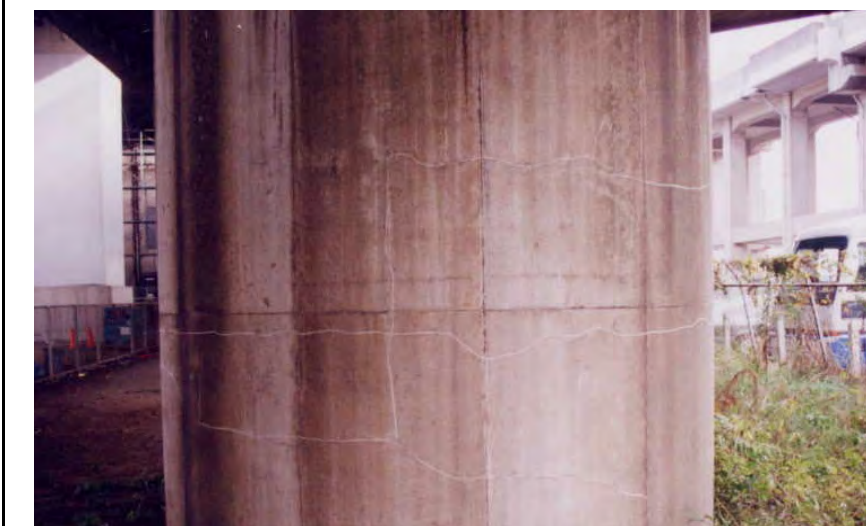
写真番号	6.3.11
部材名	柱部・壁部 (P-Tp-C-Pw)
備考	<ひびわれ幅の程度> (中): 幅が中位。 <ひびわれ間隔の程度> (大): 間隔が小さい。 (注: ひびわれをチョークでマーキングしている。)

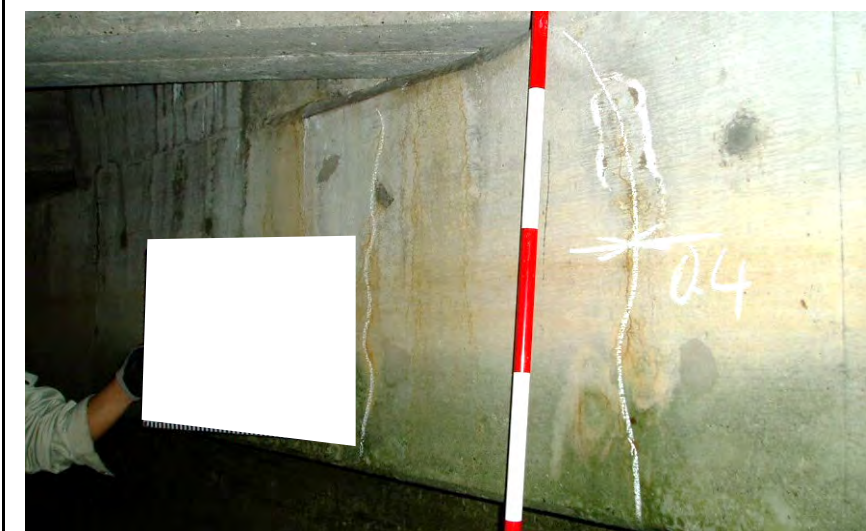
写真番号	6.3.12
部材名	落橋防止システム (B-Bs-C-Sf)
備考	<ひびわれ幅の程度> (大): 幅が大きい。 <ひびわれ間隔の程度> (小): 間隔が大きい。 (注: ひびわれをチョークでマーキングしている。)

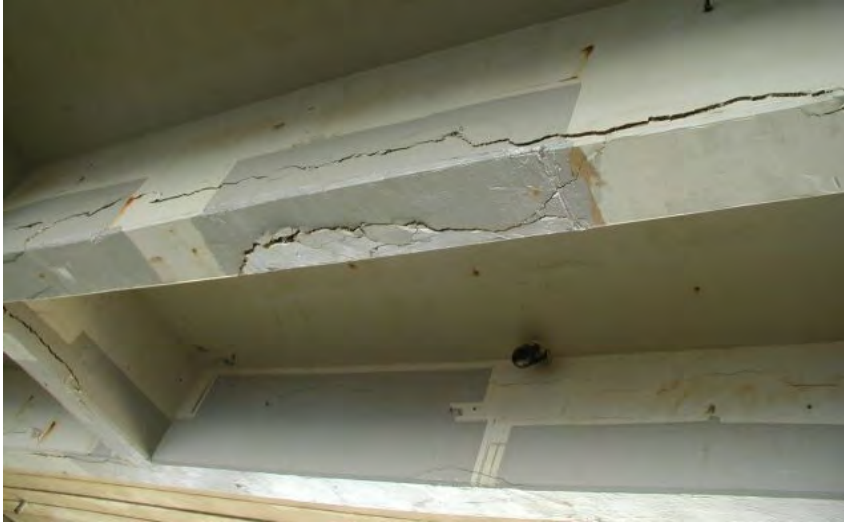
写真番号 6.3.13

<ひびわれ幅の程度>
(大):幅が大きい。
<ひびわれ間隔の程度>
(大):間隔が小さい。

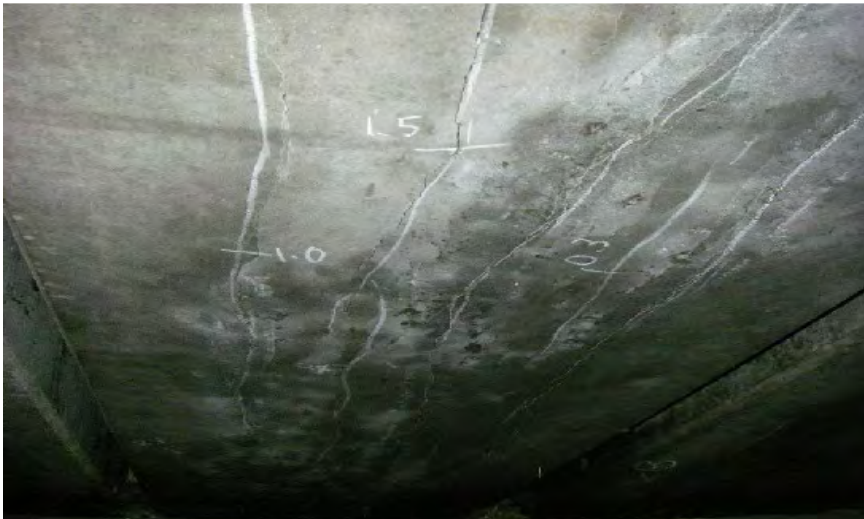
写真番号 6.3.14

<ひびわれ幅の程度>
(大):幅が大きい。
<ひびわれ間隔の程度>
(大):間隔が小さい。

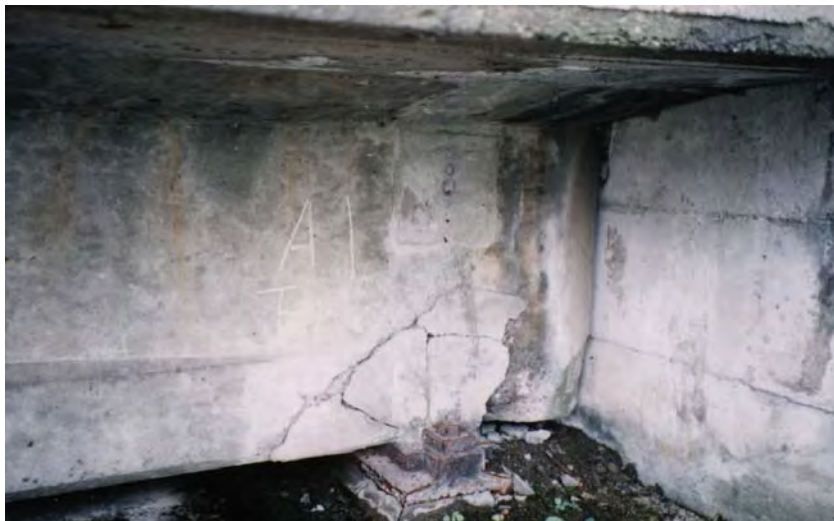
写真番号 6.3.15

<ひびわれ幅の程度>
(大):幅が大きい。
<ひびわれ間隔の程度>
(大):間隔が小さい。

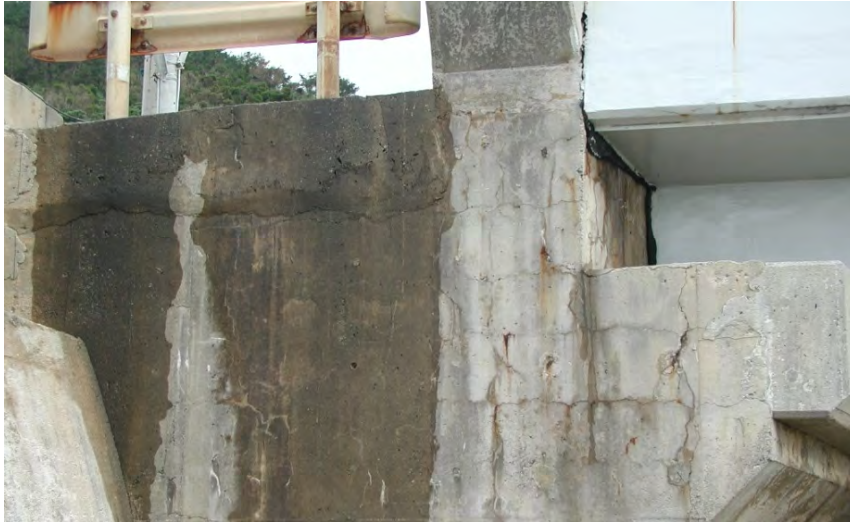
写真番号	6.3.16
部材名	縦壁 (A-Aa-C-Ac)
備考	<ひびわれ幅の程度> (大):幅が大きい。 <ひびわれ間隔の程度> (大):間隔が小さい。

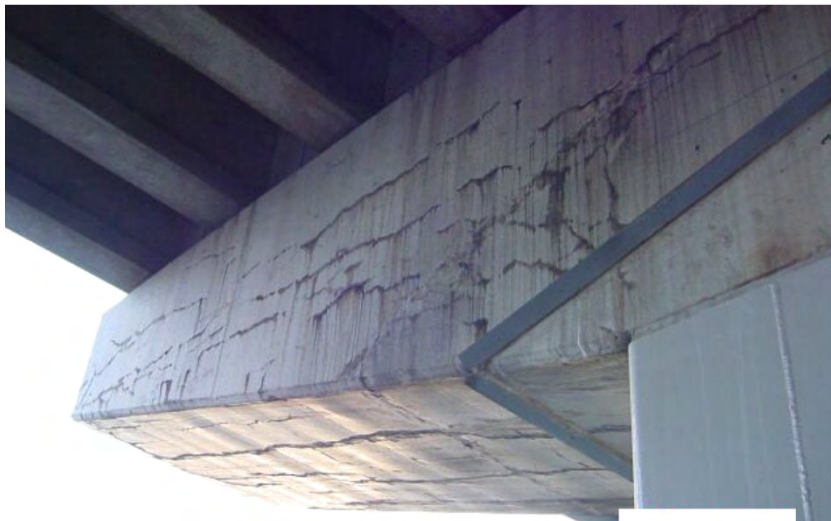
写真番号	6.3.17
部材名	梁部 (P-Tp-C-Pb)
備考	<ひびわれ幅の程度> (大):幅が大きい。 <ひびわれ間隔の程度> (大):間隔が小さい。

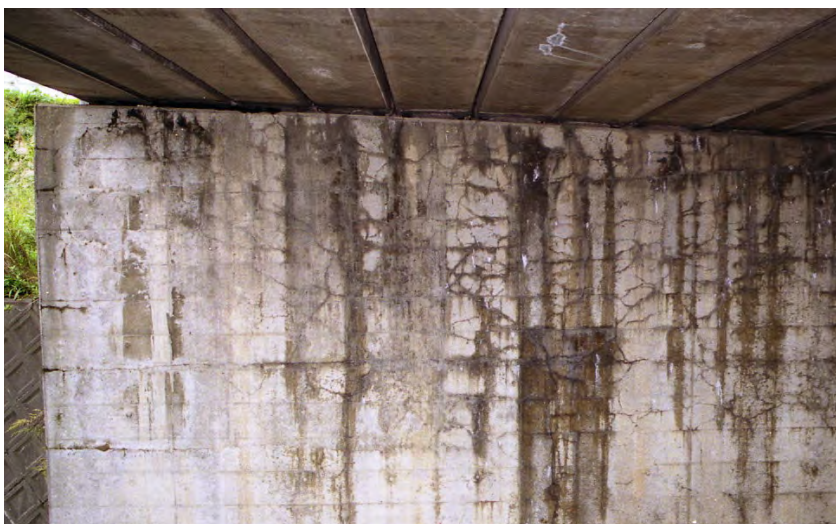
写真番号	6.3.18
部材名	縦壁 (A-Aa-C-Ac)
備考	<ひびわれ幅の程度> (大):幅が大きい。 <ひびわれ間隔の程度> (大):間隔が小さい。

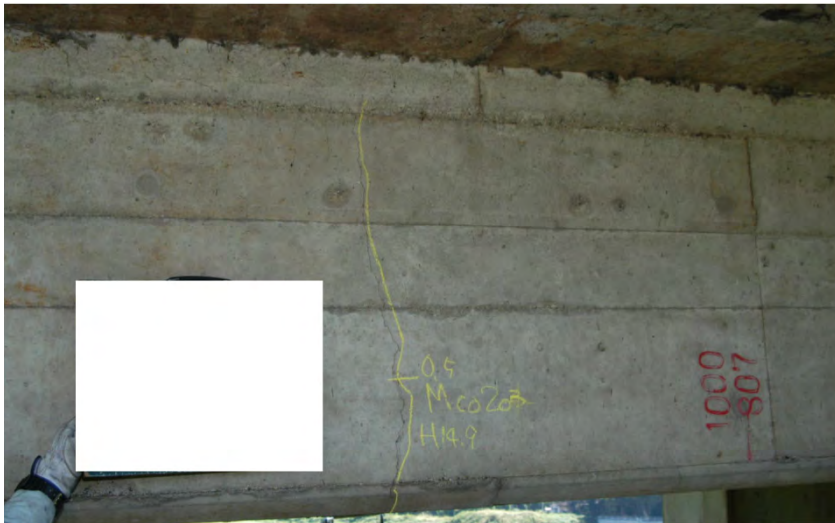
写真番号	6.3.19
部材名	
主桁	(S-Gs-C-Mg)
備考	支間中央部,主桁直角方向の桁下面又は側面の鉛直ひびわれ (注:ひびわれをチョークでマーキングしている。)
【 評価 d 】

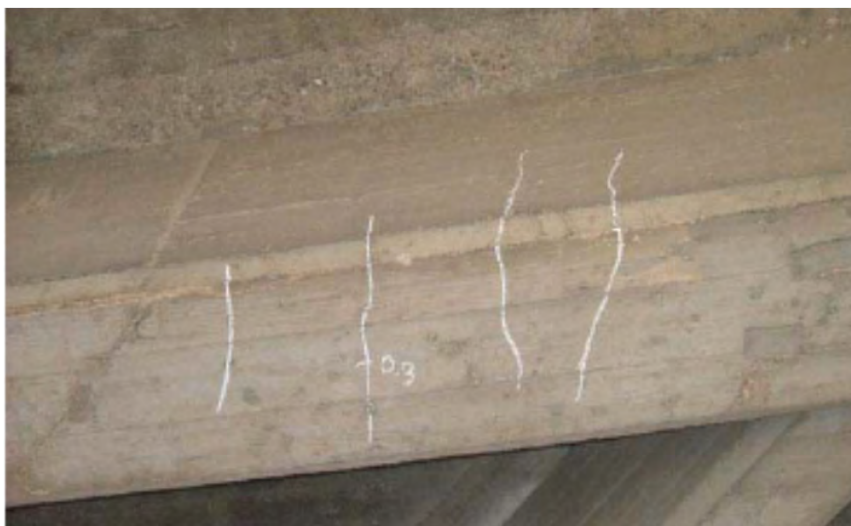
写真番号	6.3.20
部材名	
主桁	(S-Gs-C-Mg)
備考	支間中央部,主桁直角方向の桁下面又は側面の鉛直ひびわれ (注:ひびわれをチョークでマーキングしている。)
【 評価 c 】

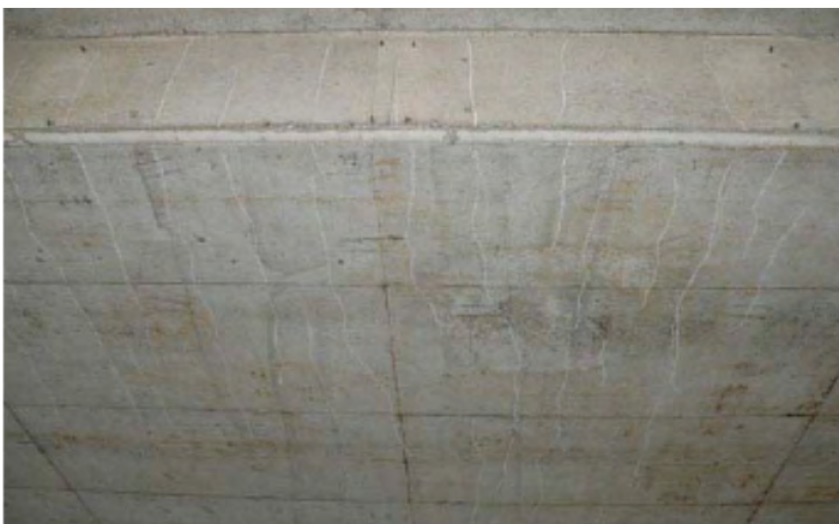
写真番号	6.3.21
部材名	
中空床版橋	(S-Xs-C-Mg)
備考	支間中央部,主桁直角方向の桁下面又は側面の鉛直ひびわれ (注:ひびわれをチョークでマーキングしている。)
【 評価 c 】

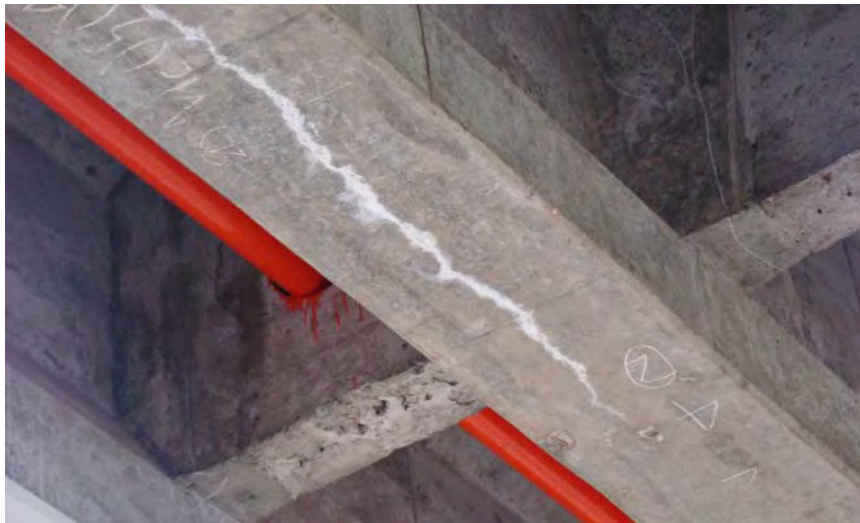
写真番号	6.3.22
部材名	
主桁 (S-Gs-C-Mg)	
備考	支間中央部,主桁下面縦方向ひびわれ
【 評価 d 】

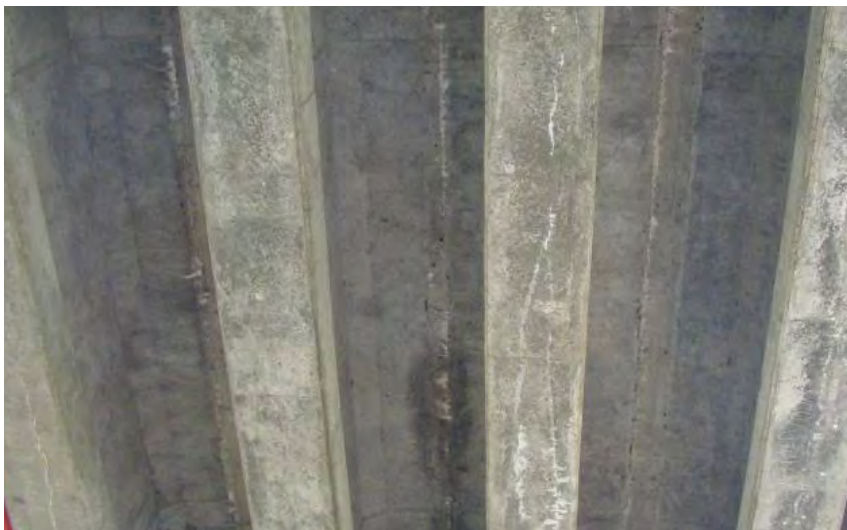
写真番号	6.3.23
部材名	
主桁 (S-Gs-C-Mg)	
備考	支間中央部,主桁下面縦方向ひびわれ
【 評価 d 】

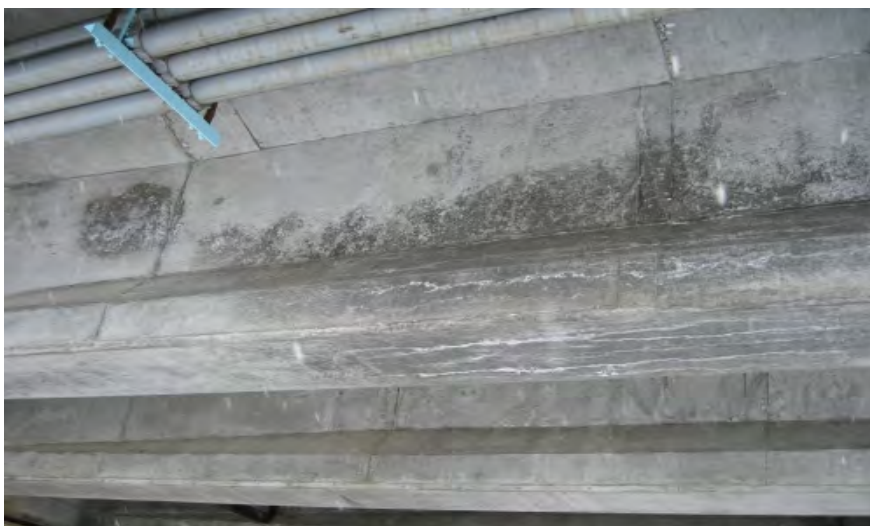
写真番号	6.3.24
部材名	
主桁 (S-Gs-C-Mg)	
備考	支間中央部,主桁下面縦方向ひびわれ
【 評価 e 】

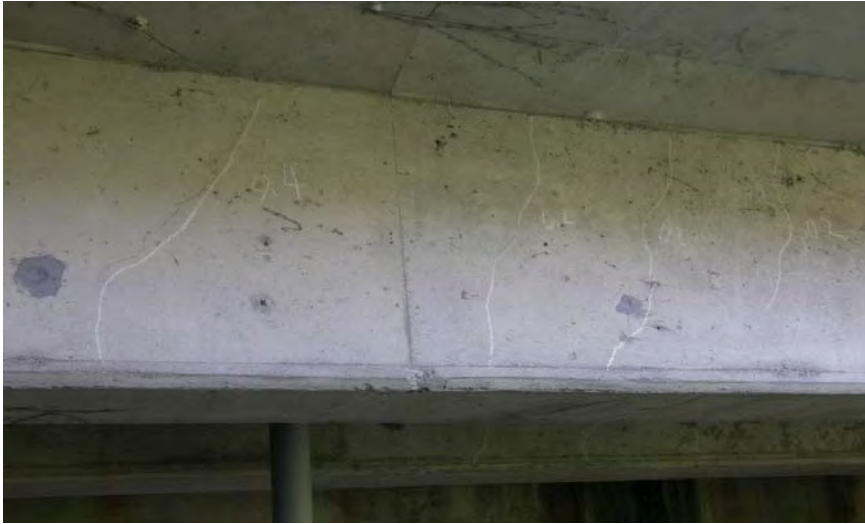
写真番号	6.3.25
部材名	
主桁	(S-Gs-C-Mg)
備考	支間1/4部,主桁直角方向の桁下面又は側面の鉛直又は斜めひびわれ (注:ひびわれをチョークでマーキングしている。)
【 評価 c 】

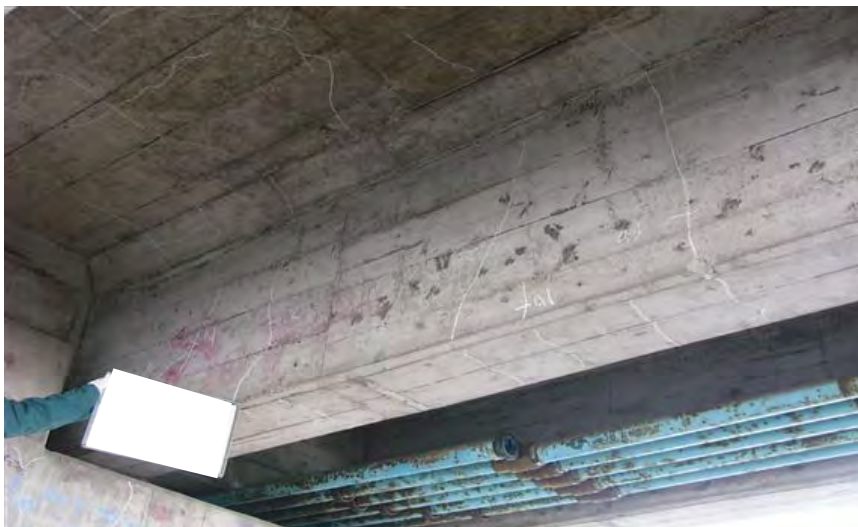
写真番号	6.3.26
部材名	
主桁	(S-Gs-C-Mg)
備考	支間1/4部,主桁直角方向の桁下面又は側面の鉛直又は斜めひびわれ (注:ひびわれをチョークでマーキングしている。)
【 評価 c 】

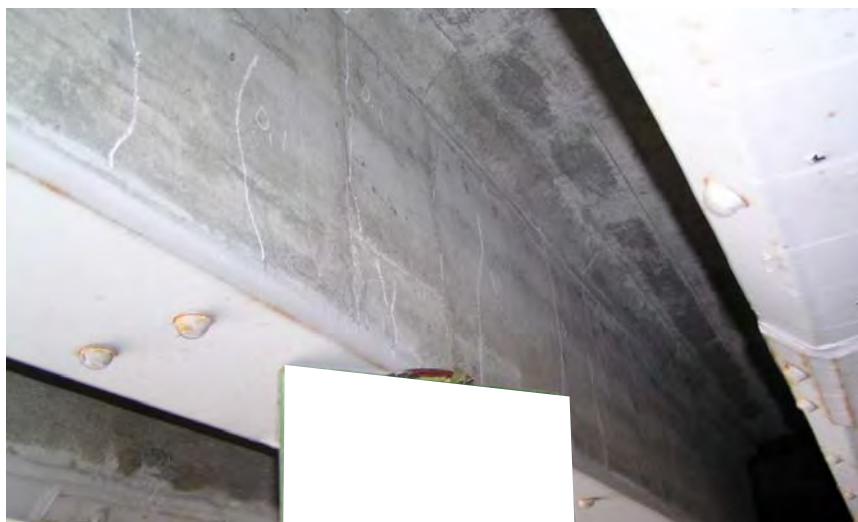
写真番号	6.3.27
部材名	
主桁	(S-Gs-C-Mg)
備考	支間1/4部,主桁直角方向の桁下面又は側面の鉛直又は斜めひびわれ (注:ひびわれをチョークでマーキングしている。)
【 評価 c 】

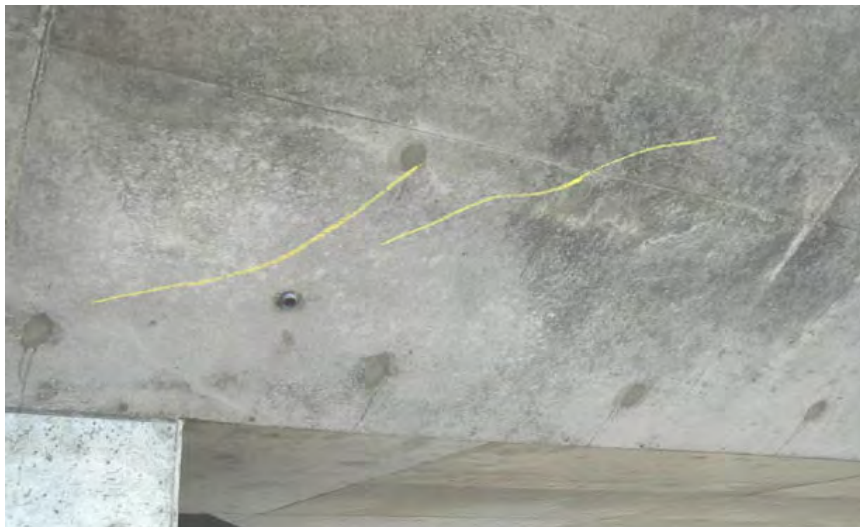
写真番号	6.3.28
部材名	
主桁	(S-Bs-C-Mg)
備考	支点部, 支点付近の腹部に斜めに発生しているひびわれ (注: ひびわれをチョークでマーキングしている。)
【 評価 b 】

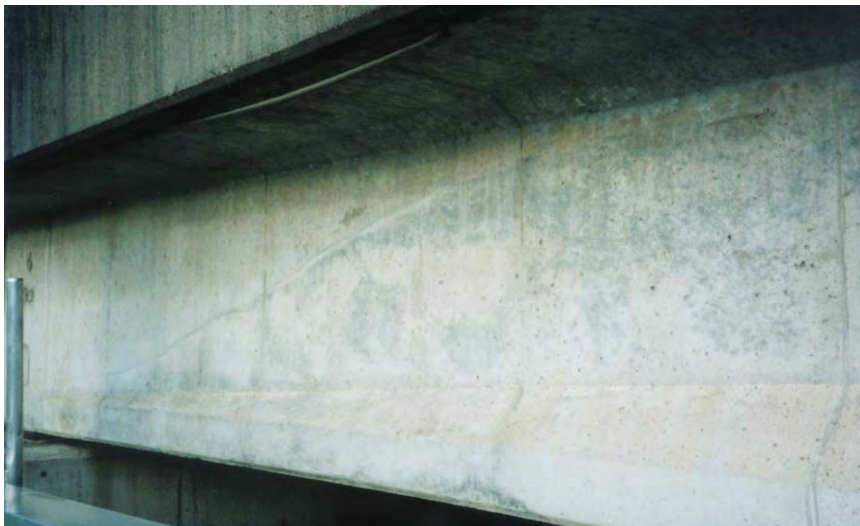
写真番号	6.3.29
部材名	
主桁	(S-Gs-C-Mg)
備考	支点部, 支点付近の腹部に斜めに発生しているひびわれ
【 評価 d 】

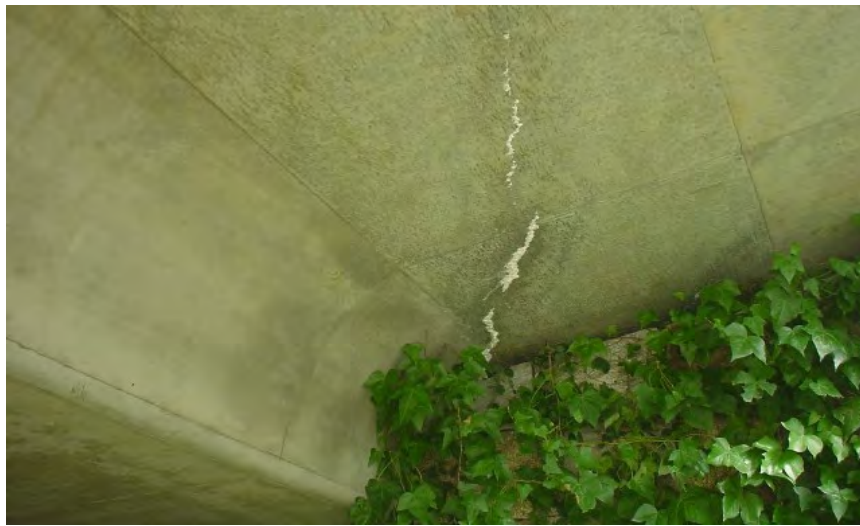
写真番号	6.3.30
部材名	
主桁	(S-Xs-C-Mg)
備考	支点部, 支点付近の腹部に斜めに発生しているひびわれ
【 評価 d 】

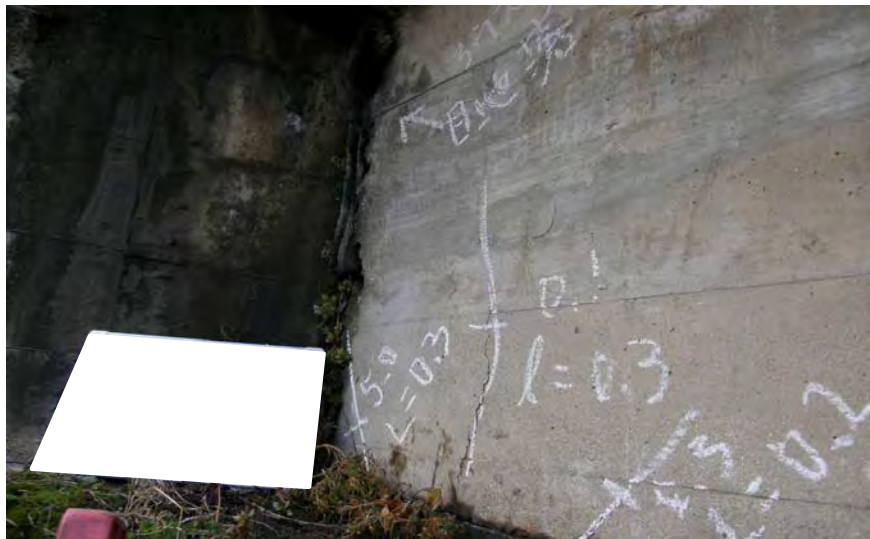
写真番号	6.3.31
部材名	
主桁	(S-Gs-C-Mg)
備考	支点部, 支承上の桁下面又は側面に鉛直に発生しているひびわれ (注: ひびわれをチョークでマーキングしている。)
	【 評価 c 】

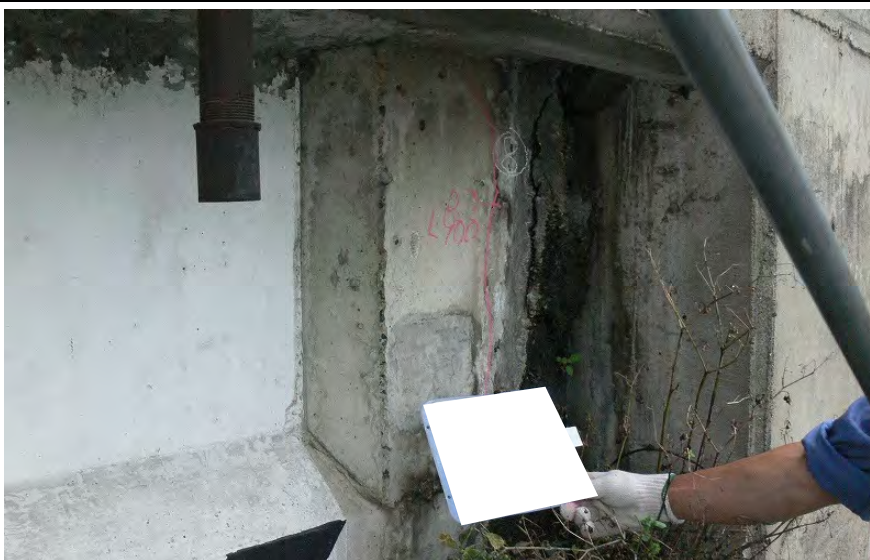
写真番号	6.3.32
部材名	
横桁	(S-Gs-C-Cr)
備考	支点部, 支承上の桁下面又は側面に鉛直に発生しているひびわれ (注: ひびわれをチョークでマーキングしている。)
	【 評価 d 】

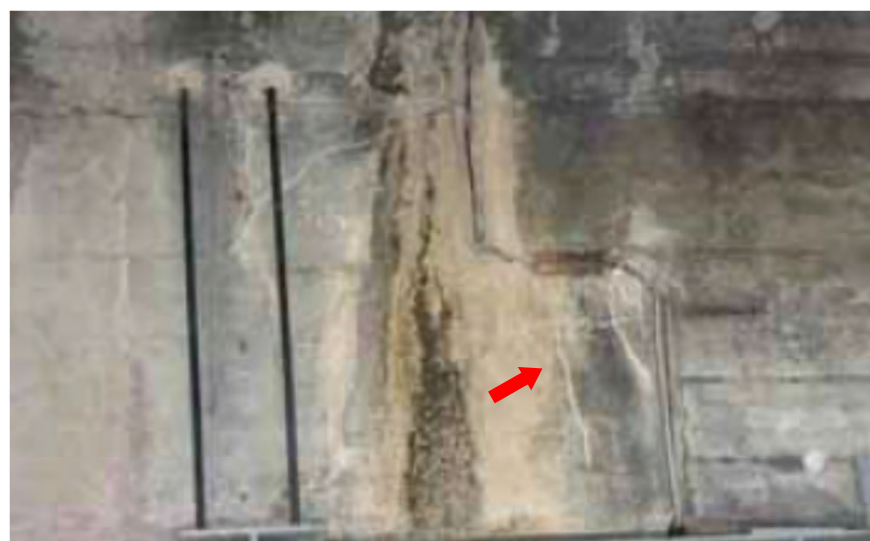
写真番号	6.3.33
部材名	
ゲルバー部(主桁)	(S-Gs-C-Gb)
備考	支点部, 支承上の桁下面又は側面に鉛直に発生しているひびわれ
	【 評価 d 】

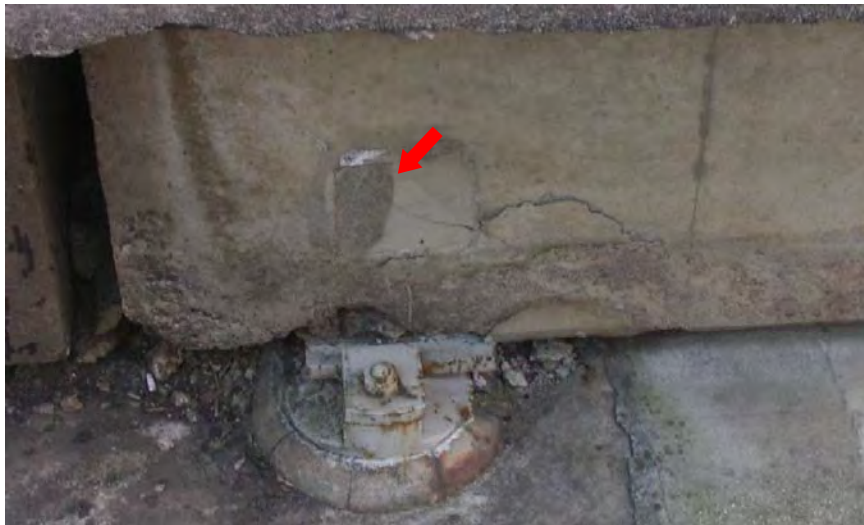
写真番号	6.3.34
部材名	
主桁 (S-Gs-C-Mg)	
備考	支点部, 支承上の桁側面に斜めに発生しているひびわれ
【 評価 d 】

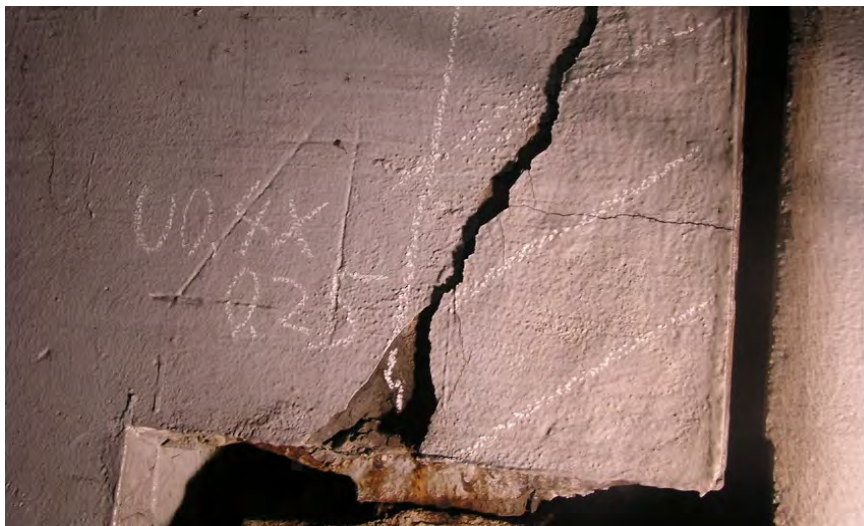
写真番号	6.3.35
部材名	
ゲルバー部(主桁) (S-Gs-C-Gb)	
備考	支点部, 支承上の桁側面に斜めに発生しているひびわれ
【 評価 d 】

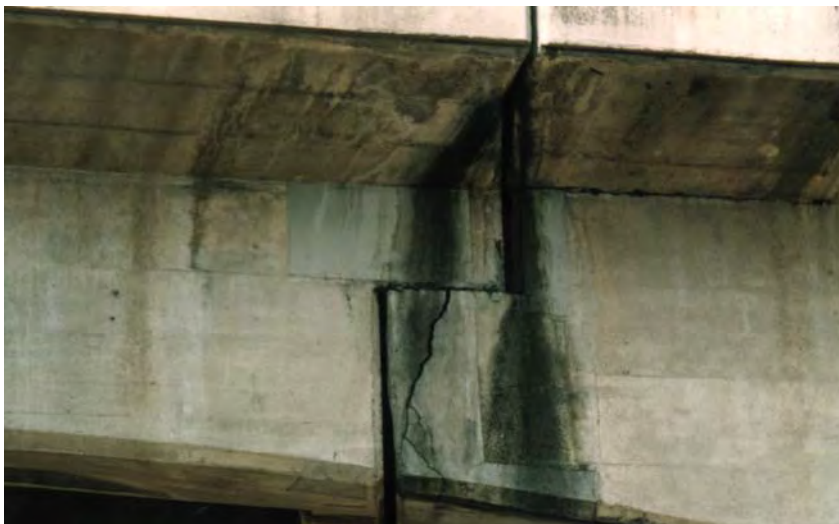
写真番号	6.3.36
部材名	
ゲルバー部(主桁) (S-Gs-C-Gb)	
備考	支点部, 支承上の桁側面に斜めに発生しているひびわれ
【 評価 d 】

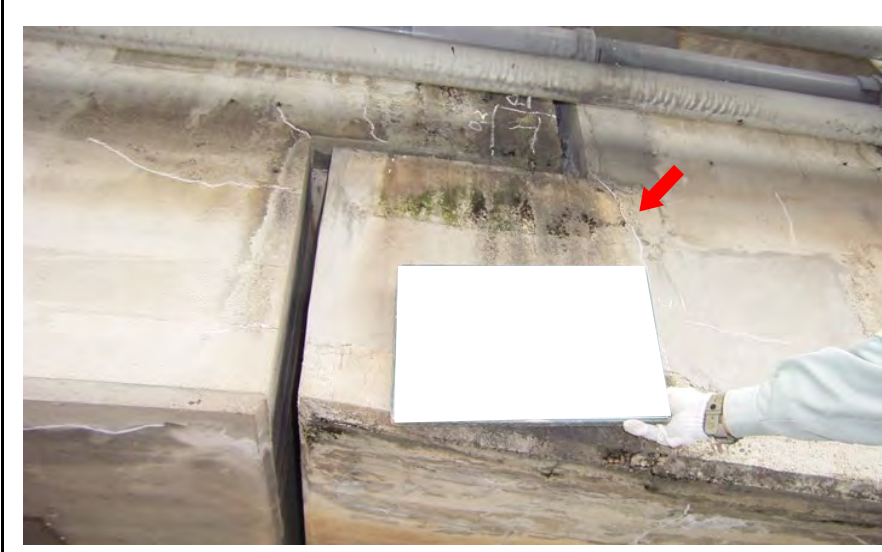
写真番号	6.3.37
部材名	ゲルバー部(主桁) (S-Gs-C-Gb)
備考	支点部,ゲルバー部のひびわれ (注:ひびわれをチョークでマーキングしている。)
【 評価 c 】

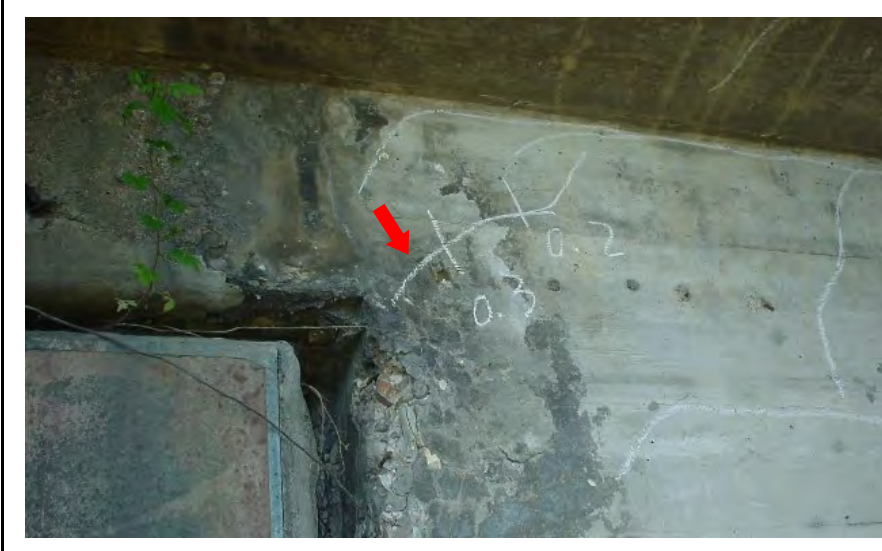
写真番号	6.3.38
部材名	ゲルバー部(主桁) (S-Gs-C-Gb)
備考	支点部,ゲルバー部のひびわれ (注:ひびわれをチョークでマーキングしている。)
【 評価 c 】

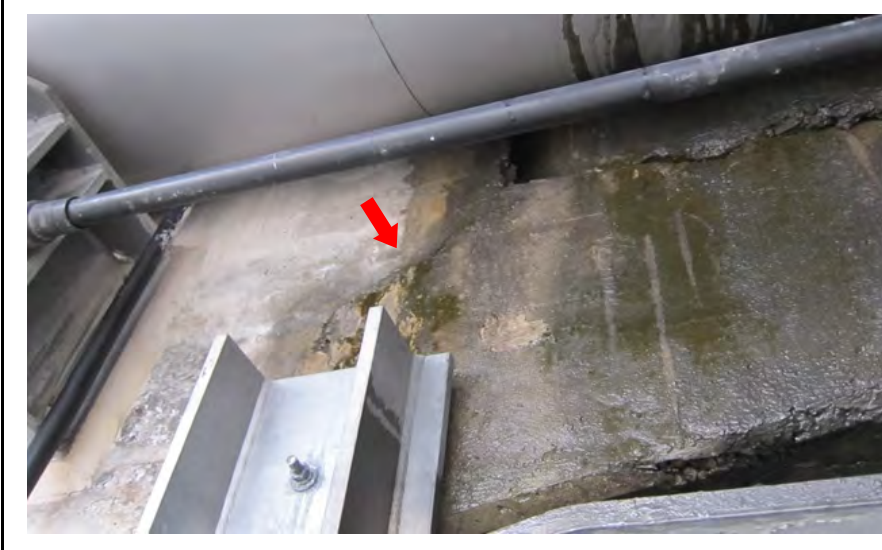
写真番号	6.3.39
部材名	ゲルバー部(主桁) (S-Gs-C-Gb)
備考	支点部,ゲルバー部のひびわれ
【 評価 d 】

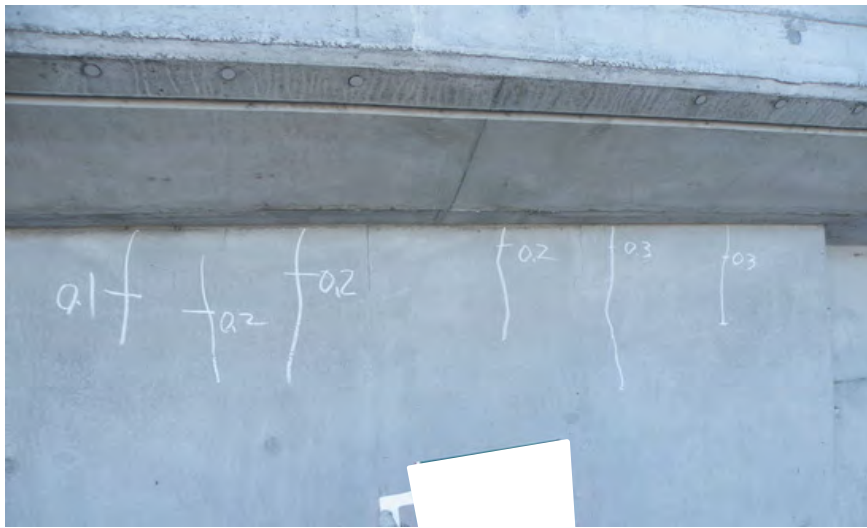
写真番号	6.3.40
部材名	
横桁	(S-Gs-C-Cr)
備考	支点部,連続桁中間支点部の上側の鉛直ひびわれ (注:ひびわれをチョークでマーキングしている。)
【 評価 c 】

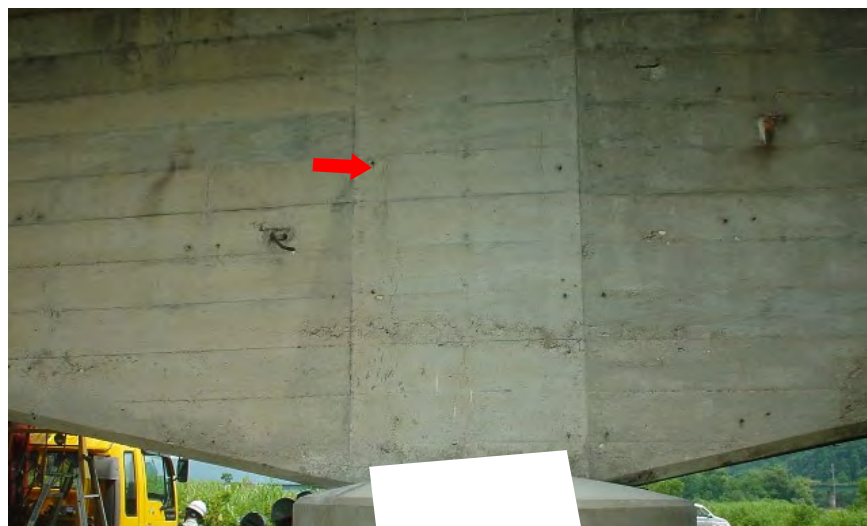
写真番号	6.3.41
部材名	
主桁	(S-Gs-C-Mg)
備考	支点部,連続桁中間支点部の上側の鉛直ひびわれ
【 評価 d 】

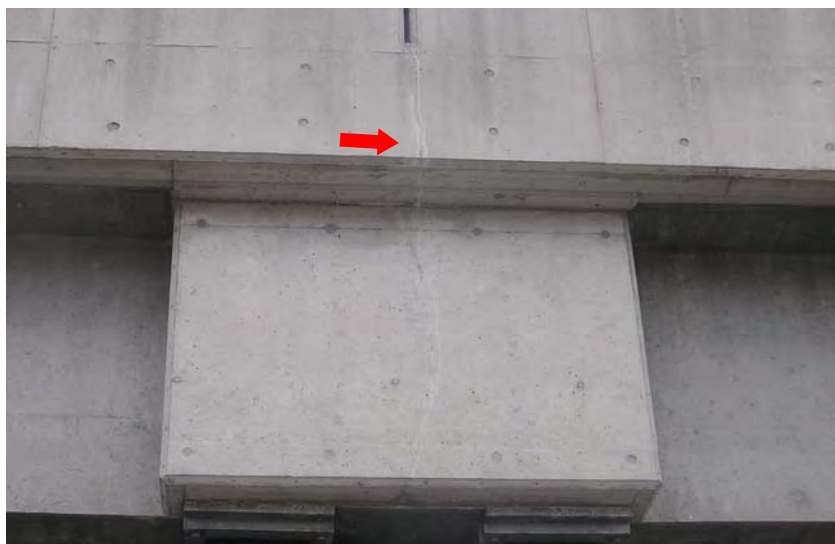
写真番号	6.3.42
部材名	
横桁	(S-Gs-C-Cr)
備考	支点部,連続桁中間支点部の上側の鉛直ひびわれ (注:ひびわれをチョークでマーキングしている。)
【 評価 d 】

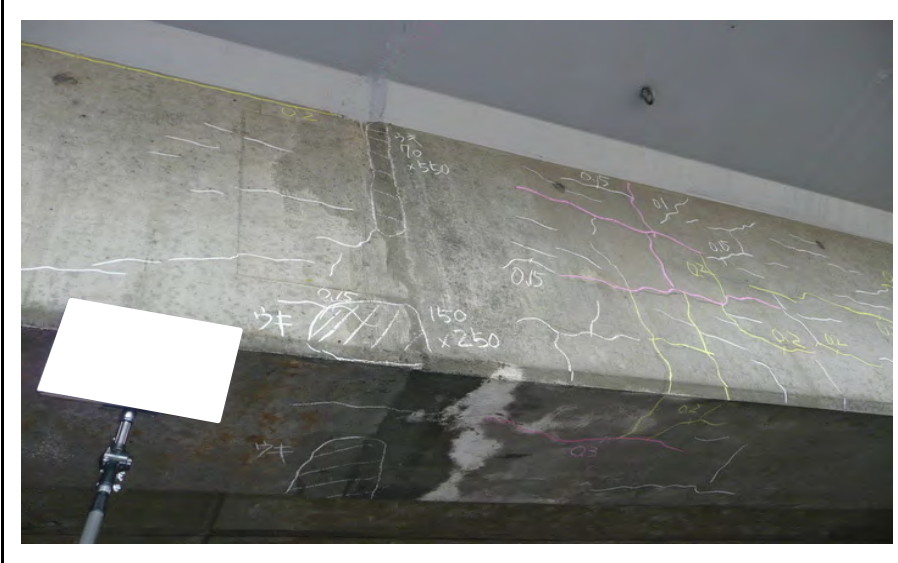
写真番号	6.3.43
部材名	
主桁 (S-Gs-C-Mg)	
備考	亀甲状, くもの巣状のひびわれ (注: ひびわれをチョークでマーキングしている。)
【 評価 c 】

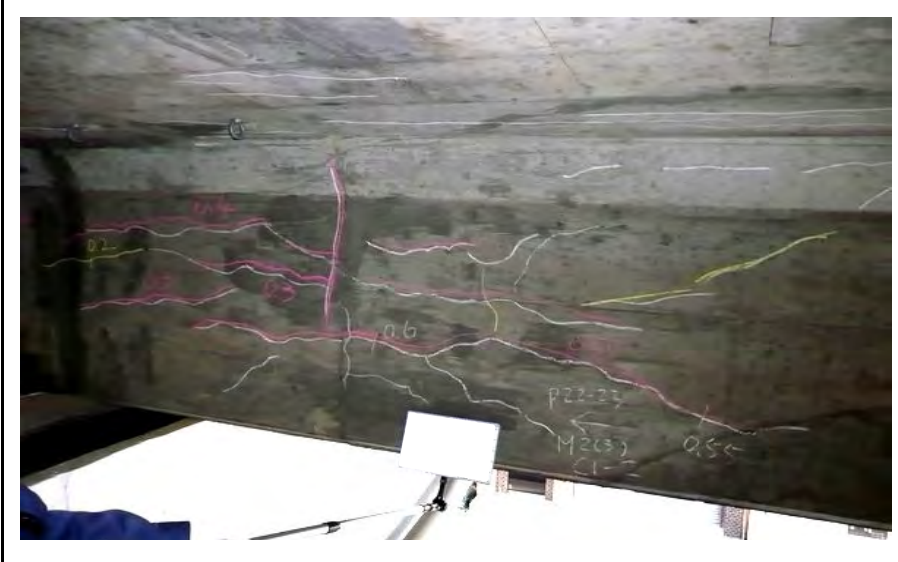
写真番号	6.3.44
部材名	
主桁 (S-Gs-C-Mg)	
備考	亀甲状, くもの巣状のひびわれ (注: ひびわれをチョークでマーキングしている。)
【 評価 e 】

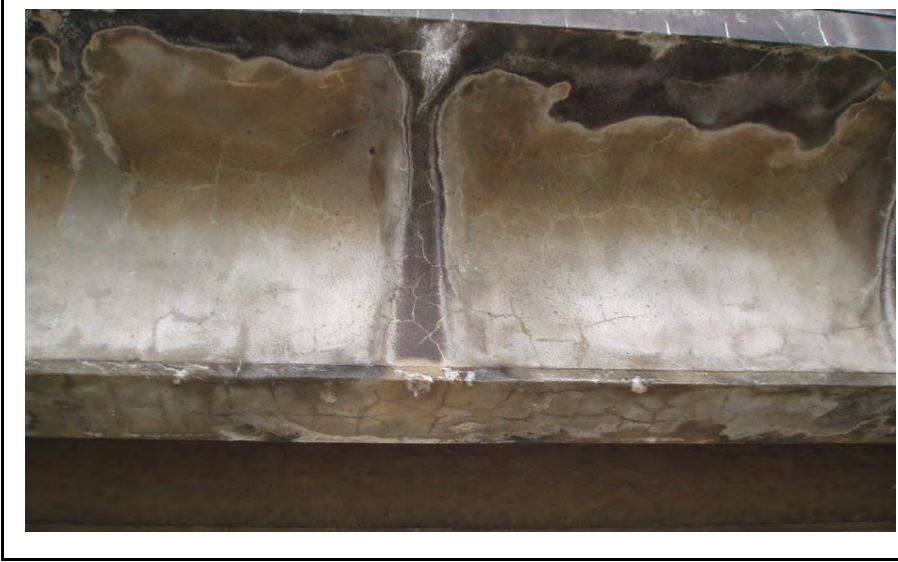
写真番号	6.3.45
部材名	
主桁 (S-Gs-C-Mg)	
備考	亀甲状, くもの巣状のひびわれ 床版の水切りが無いいため桁表面を雨水が流れており, 遊離石灰の析出も見られる。
【 評価 e 】

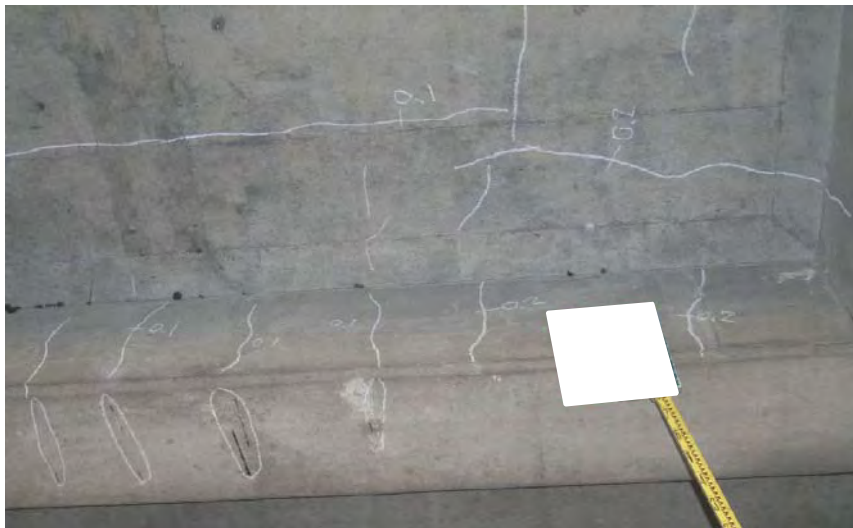
写真番号	6.3.46
部材名	
主桁	(S-Gs-C-Mg)
備考	桁の腹部に規則的な間隔で鉛直方向に発生しているひびわれ (注:ひびわれをチョークでマーキングしている。)
【 評価 c 】

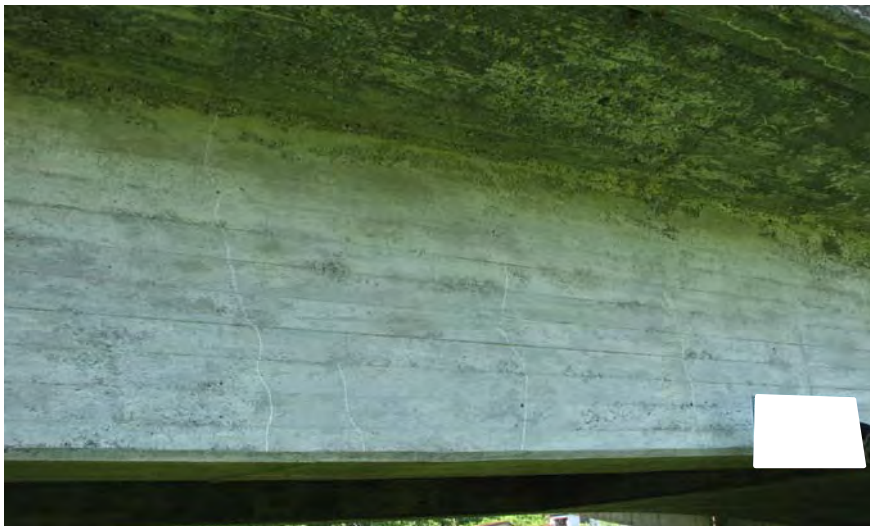
写真番号	6.3.47
部材名	
主桁	(S-Gs-C-Mg)
備考	桁の腹部に規則的な間隔で鉛直方向に発生しているひびわれ (注:ひびわれをチョークでマーキングしている。)
【 評価 c 】

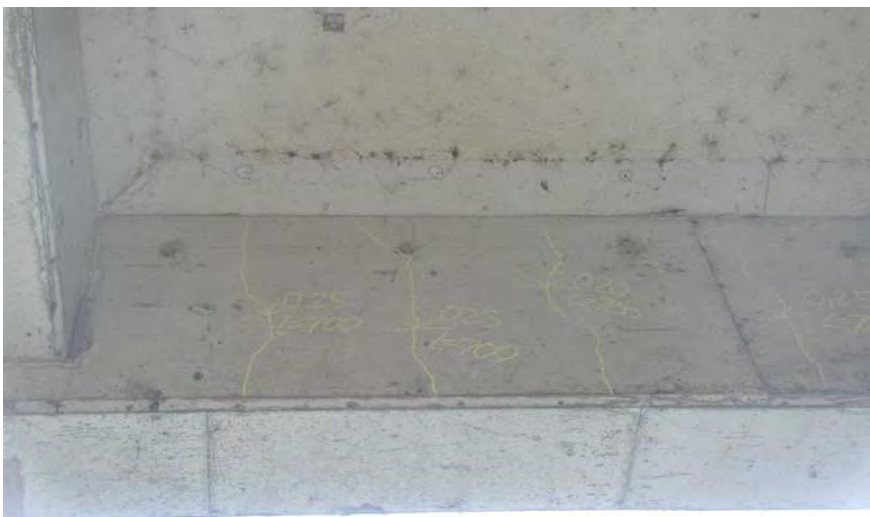
写真番号	6.3.48
部材名	
主桁	(S-Gs-C-Mg)
備考	桁の腹部に規則的な間隔で鉛直方向に発生しているひびわれ (注:ひびわれをチョークでマーキングしている。)
【 評価 c 】
