(Ⅲ) 損傷程度の評価

(2) 評価例(1/38)

コンクリート部材の損傷	⑥ ひびわれ	32 / 91
-------------	--------	---------

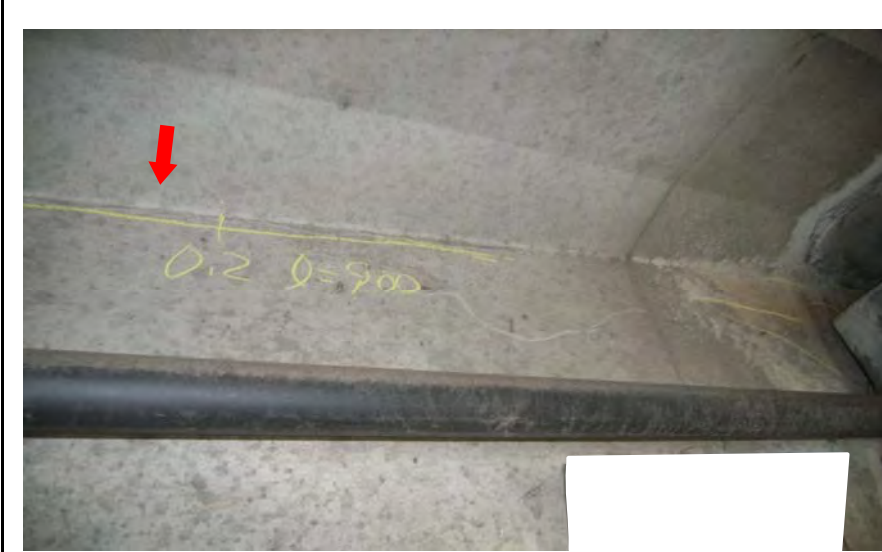
写真番号	6.3.49
部材名	
主桁	(S-Gs-C-Mg)
備考	ウェブと上フランジの接合点 付近の水平方向のひびわれ (注: ひびわれをチョークで マーキングしている。)
【 評価 b 】

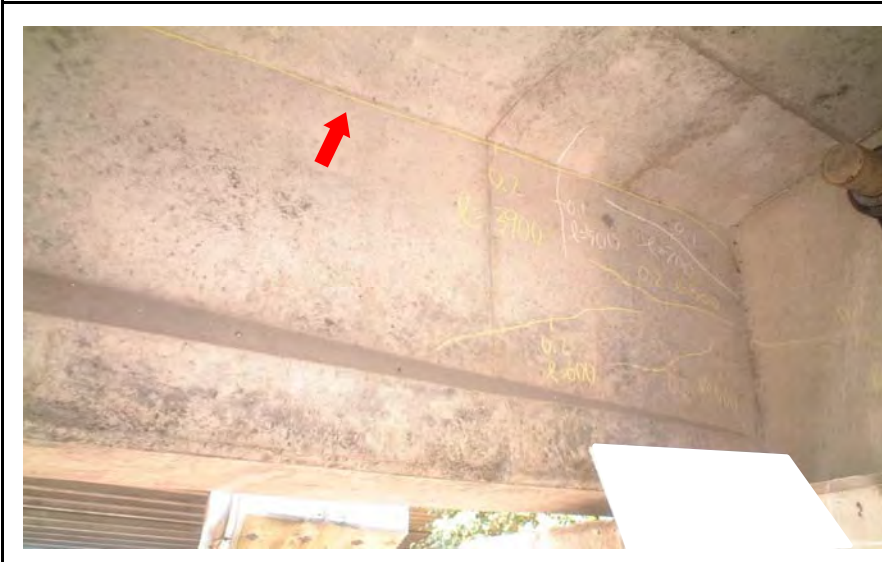
写真番号	6.3.50
部材名	
主桁	(S-Gs-C-Mg)
備考	主桁ウェブと床版との接合点 付近の水平方向ひびわれ (注: ひびわれをチョークで マーキングしている。)
【 評価 c 】

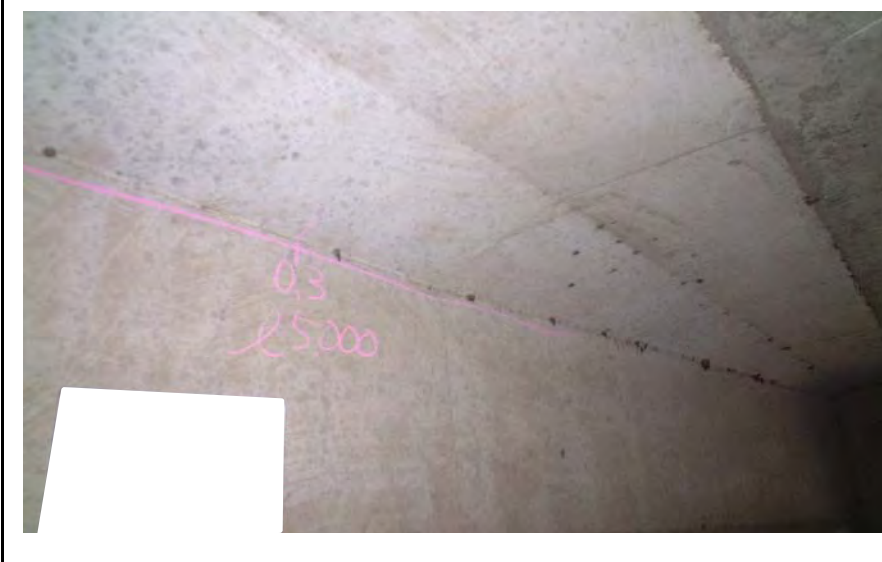
写真番号	6.3.51
部材名	
主桁	(S-Gs-C-Mg)
備考	主桁ウェブと床版との接合点 付近の水平方向ひびわれ (注: ひびわれをチョークで マーキングしている。)
【 評価 d 】

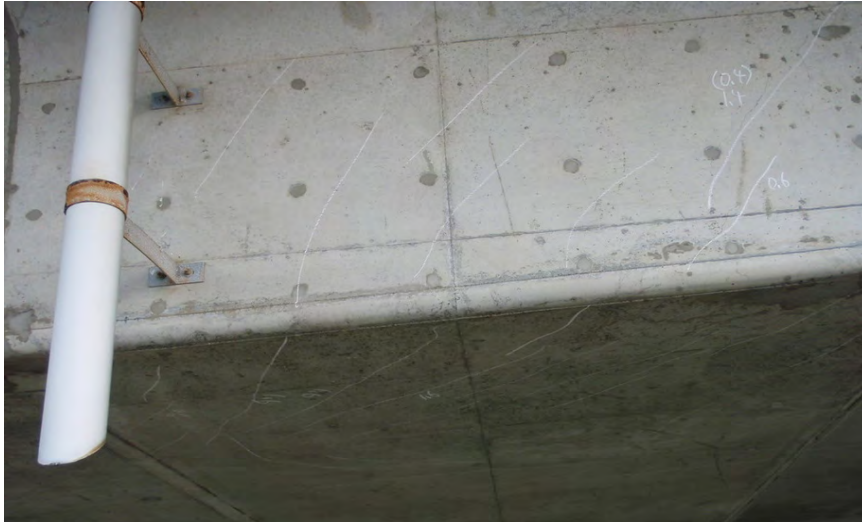
写真番号	6.3.52
部材名	
主桁	(S-Bs-C-Mg)
備考	桁全体に発生している斜め45°方向のひびわれ (注:ひびわれをチョークでマーキングしている。)
【 評価 c 】

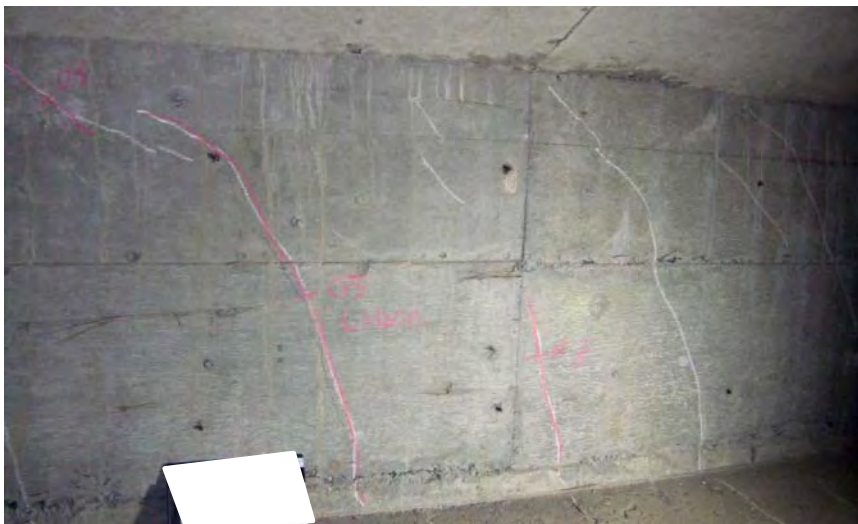
写真番号	6.3.53
部材名	
主桁	(S-Bs-C-Mg)
備考	桁全体に発生している斜め45°方向のひびわれ (注:ひびわれをチョークでマーキングしている。)
【 評価 d 】

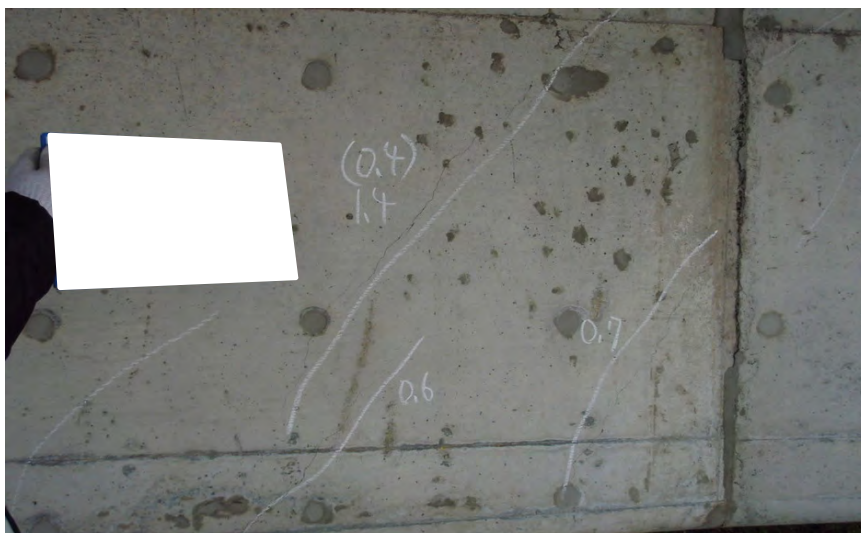
写真番号	6.3.54
部材名	
主桁	(S-Bs-C-Mg)
備考	桁全体に発生している斜め45°方向のひびわれ (注:ひびわれをチョークでマーキングしている。)
【 評価 e 】

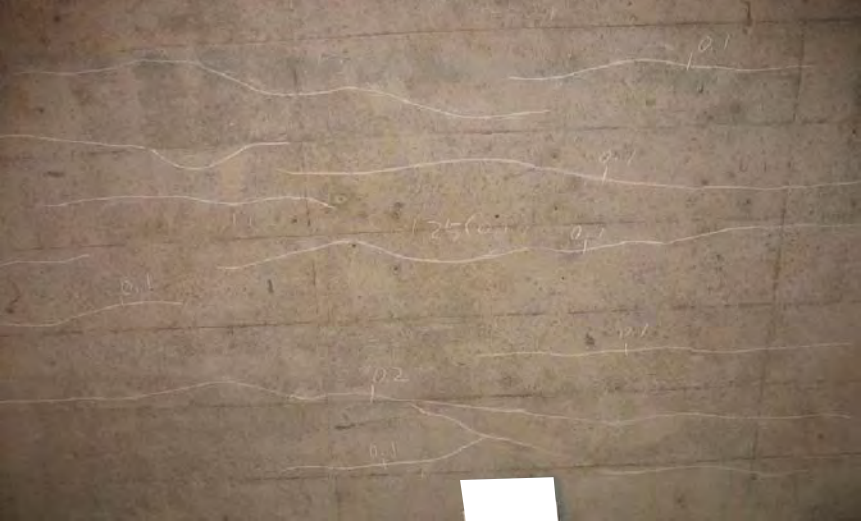
<table border="1"> <tr> <td>写真番号</td> <td>6.3.55</td> </tr> <tr> <td>部材名</td> <td></td> </tr> <tr> <td>主桁</td> <td>(S-Bs-C-Mg)</td> </tr> <tr> <td>備考</td> <td>支間中央部,変断面桁の下フランジのPC鋼材に沿ったひびわれ (注:ひびわれをチョークでマーキングしている。)</td> </tr> <tr> <td colspan="2" style="text-align: center;">【 評価 c 】</td> </tr> </table>	写真番号	6.3.55	部材名		主桁	(S-Bs-C-Mg)	備考	支間中央部,変断面桁の下フランジのPC鋼材に沿ったひびわれ (注:ひびわれをチョークでマーキングしている。)	【 評価 c 】	
写真番号	6.3.55										
部材名											
主桁	(S-Bs-C-Mg)										
備考	支間中央部,変断面桁の下フランジのPC鋼材に沿ったひびわれ (注:ひびわれをチョークでマーキングしている。)										
【 評価 c 】											
 	<table border="1"> <tr> <td>写真番号</td> <td>6.3.56</td> </tr> <tr> <td>部材名</td> <td></td> </tr> <tr> <td>主桁</td> <td>(S-Bs-C-Mg)</td> </tr> <tr> <td>備考</td> <td>支間中央部,変断面桁の下フランジのPC鋼材に沿ったひびわれ (注:ひびわれをチョークでマーキングしている。)</td> </tr> <tr> <td colspan="2" style="text-align: center;">【 評価 d 】</td> </tr> </table>	写真番号	6.3.56	部材名		主桁	(S-Bs-C-Mg)	備考	支間中央部,変断面桁の下フランジのPC鋼材に沿ったひびわれ (注:ひびわれをチョークでマーキングしている。)	【 評価 d 】

写真番号	6.3.56										
部材名											
主桁	(S-Bs-C-Mg)										
備考	支間中央部,変断面桁の下フランジのPC鋼材に沿ったひびわれ (注:ひびわれをチョークでマーキングしている。)										
【 評価 d 】											
 	<table border="1"> <tr> <td>写真番号</td> <td>6.3.57</td> </tr> <tr> <td>部材名</td> <td></td> </tr> <tr> <td>主桁</td> <td>(S-Bs-C-Mg)</td> </tr> <tr> <td>備考</td> <td>支間中央部,変断面桁の下フランジのPC鋼材に沿ったひびわれ</td> </tr> <tr> <td colspan="2" style="text-align: center;">【 評価 d 】</td> </tr> </table>	写真番号	6.3.57	部材名		主桁	(S-Bs-C-Mg)	備考	支間中央部,変断面桁の下フランジのPC鋼材に沿ったひびわれ	【 評価 d 】	
写真番号	6.3.57										
部材名											
主桁	(S-Bs-C-Mg)										
備考	支間中央部,変断面桁の下フランジのPC鋼材に沿ったひびわれ										
【 評価 d 】
