## (IV) 対策区分の判定

## (2) 腐食の判定の参考

## (3) 事例

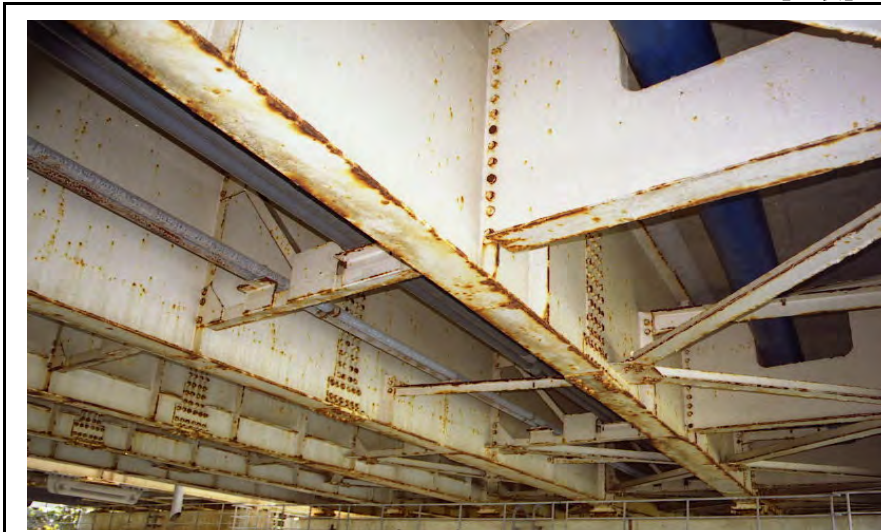
写真番号	1.4.1
部材名	主桁 (S-Gs-S-Mg)
備考	① 主桁 ② ウェブ一般部などと比較して、フランジの角部やボルト部などに著しい錆が見られる。 ③ 部材角部の面取りや曲面加工が適切でない、塗膜厚が不足したり付着が十分で無いことがある。

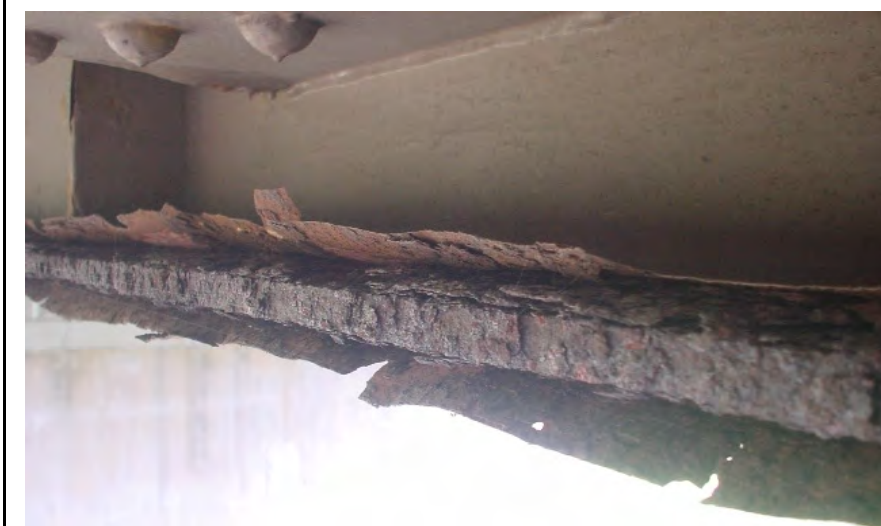
写真番号	1.4.2
部材名	主桁 (S-Gs-S-Mg)
備考	① 主桁下フランジ(耐候性鋼材) ② 下フランジに集中的に層状に剥離する著しい錆が生じている。 ③ 下フランジは、結露水の滞留や水切り部となることで、耐候性鋼材に適した環境とならないことがある。

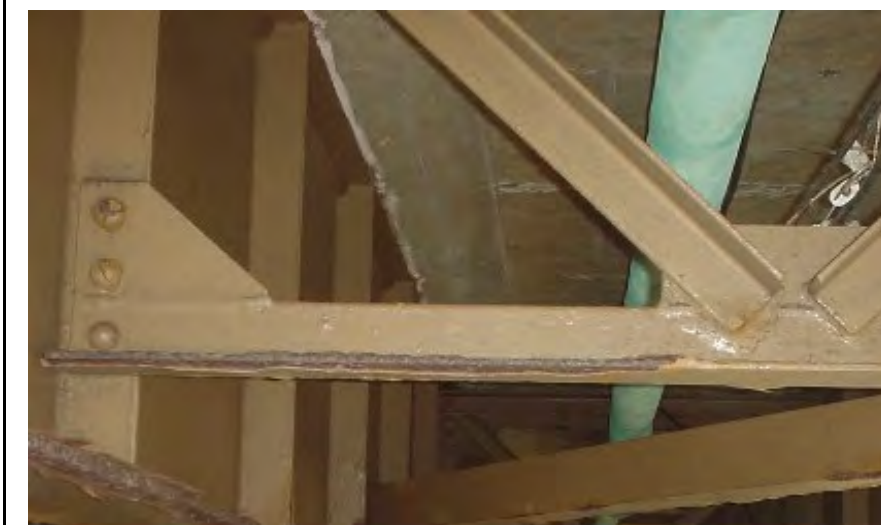
写真番号	1.4.3
部材名	対傾構 (S-Gs-S-Cf)
備考	① 対傾構下フランジ ② 下フランジの角部で集中的に著しい錆の進行が見られる。 ③ 下フランジ角部は、結露水等が滞りやすく、他の部分より塗膜が集中的に劣化することがある。

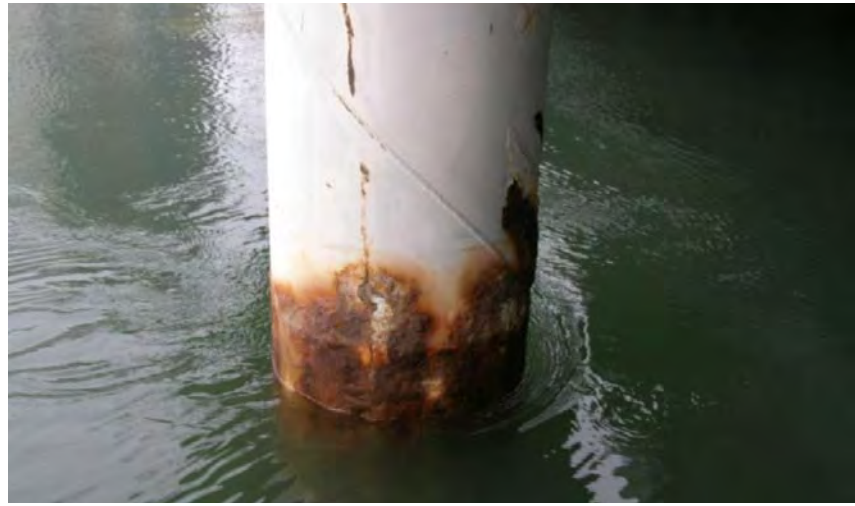
写真番号	1.4.6
	部材名	
	橋脚 (P-Cp-S-Pw)	
	備考	
	<p>① 河川上の汽水域にあるパイルベント橋脚</p> <p>② 水面付近で、著しい錆が見られる。</p> <p>③ 河川の水面付近では、流木等の衝突により塗膜が損傷し、錆が生じることがある。</p>

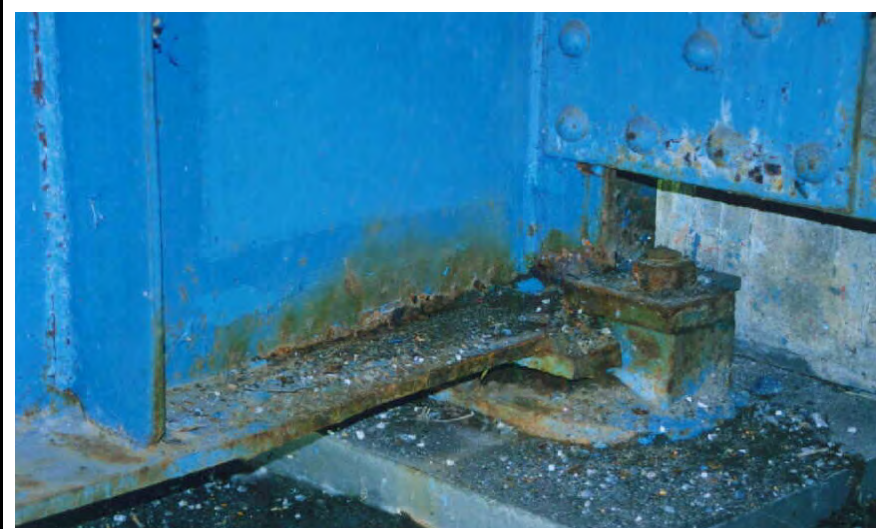
写真番号	1.4.10
部材名	主桁 (S-Gs-S-Mg)
備考	① 主桁端部 ② 支承と下フランジに土砂堆積と錆が見られ、ウェブとの溶接部に亀裂が生じている。 ③ 土砂の堆積は、伸縮装置の止水・排水機能の低下を伴っている場合がある。

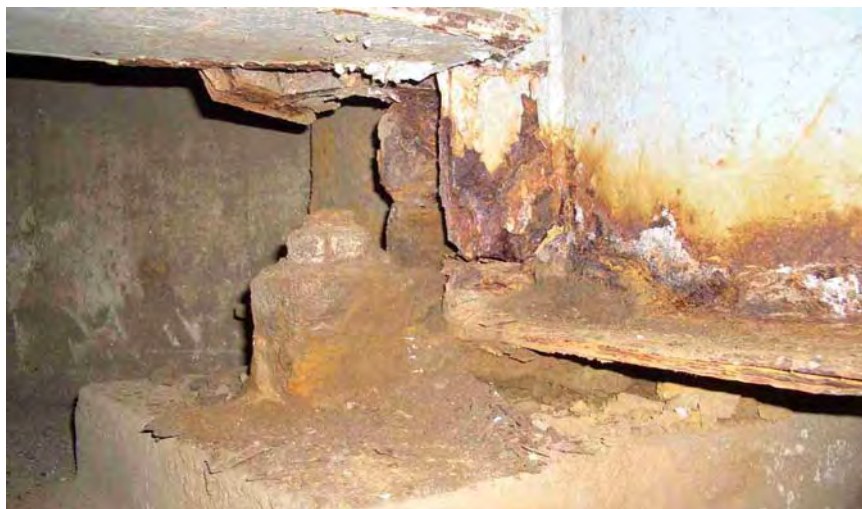
写真番号	1.4.11
部材名	主桁 (S-Gs-S-Mg)
備考	① 主桁端部 ② 支承と下フランジに土砂堆積と著しい錆が見られ、垂直補剛材に破断が生じている。 ③ 支承の機能低下により、路面部の段差や床版のびひわれ等、他部材にも損傷があらわれることがある。

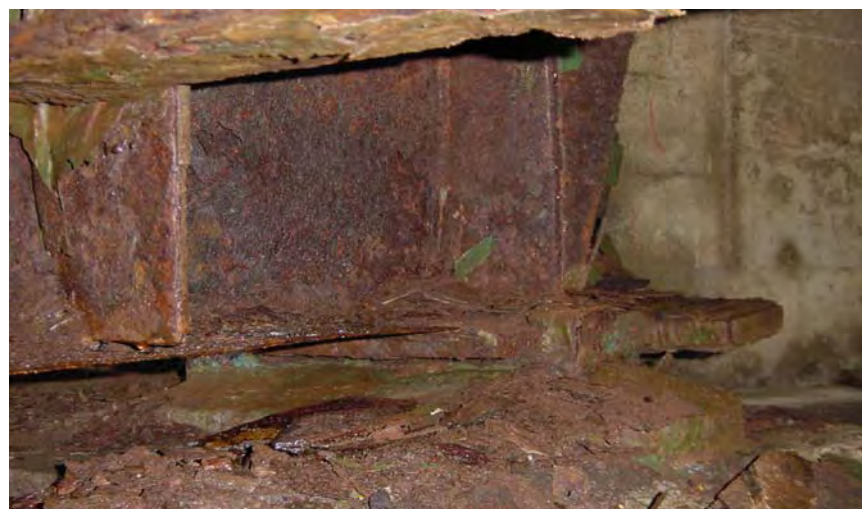
写真番号	1.4.12
部材名	支承本体 (B-Be-S-Bh)
備考	① 支承本体 ② 支承及び主桁に断面欠損を伴う著しい錆と、支承機能の障害が見られ、下フランジには亀裂が生じている。 ③ 支承近傍で著しい板厚減少や断面欠損が生じると、支承部の性能が大きく低下していることがある。

支点部である支承及び支承反力を受ける桁等部材に、腐食による板厚減少や断面欠損が生じると、地震時などに支承の機能が発揮されないおそれがある。また、板厚欠損が生じると応力集中が発生し、疲労による場合と同様に、亀裂が発生し、耐荷力の低下などのリスクが生じることがある。

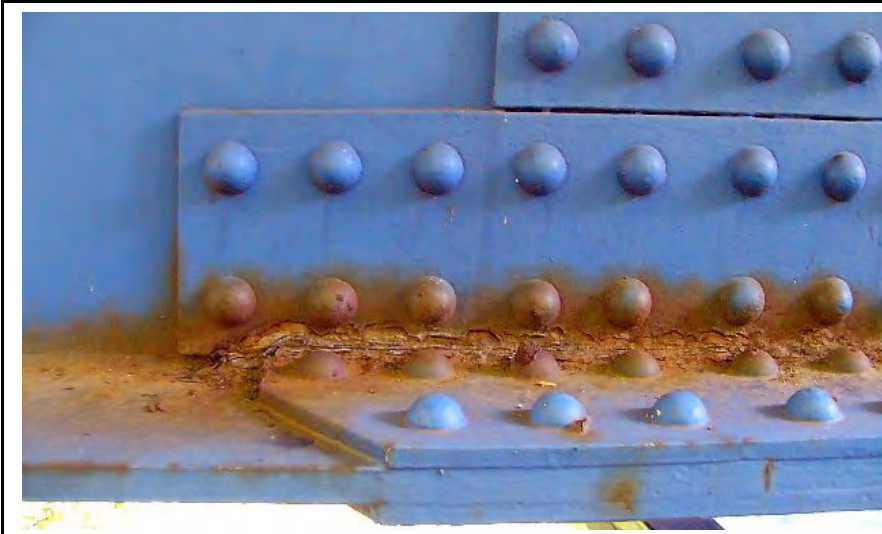
写真番号	1.4.13
部材名	主桁 (S-Gs-S-Mg)
備考	<p>① 主桁添接部</p> <p>② 主桁添接部のウェブと下フランジの溶接部近傍に著しい錆が見られる。</p> <p>③ 雨水や塵埃の堆積などで局部的に著しく腐食することがある。中桁の場合には、漏水箇所を把握することが有効である。</p>

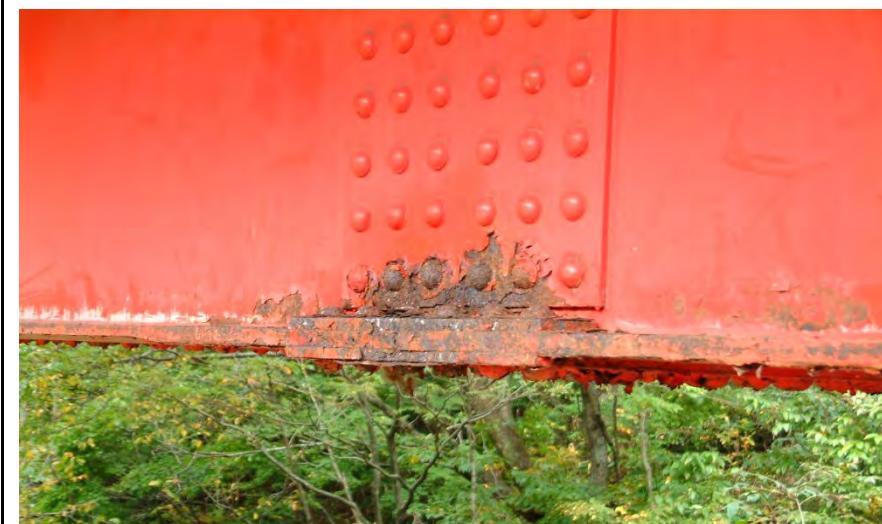
写真番号	1.4.14
部材名	主桁 (S-Gs-S-Mg)
備考	<p>① 主桁添接部</p> <p>② 主桁添接部のウェブと下フランジの溶接部近傍に著しい錆が見られる。</p> <p>③ 添接部では、塗膜厚が不足したり付着が十分で無いことがある。</p>

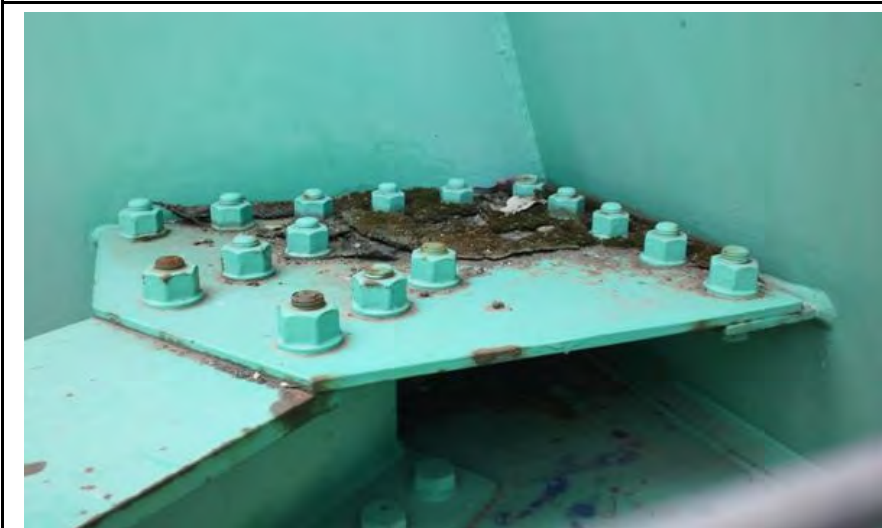
写真番号	1.4.15
部材名	下横構 (S-Gs-S-LI)
備考	<p>① 横構格点部</p> <p>② 横構添接部に塵埃が堆積している。</p> <p>③ 高頻度で雨水等が滞留する箇所では、防食機能の劣化が進みやすい。ボルト頭や部材角部のような塗装の弱点となりやすい箇所では、特に滞水の影響を受けやすい。</p>

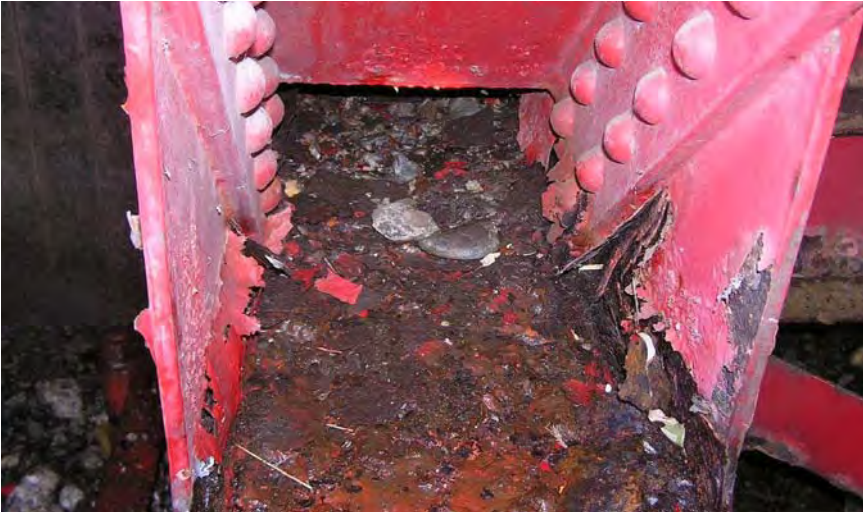
写真番号	1.4.17
	部材名	
	格点(斜材) (S-Ts-S-Pp)	
	備考	
	<p>① トラス格点部</p> <p>② 格点部に滞水と塵埃が見られ、錆が生じている。</p> <p>③ 格点部は構造的に雨水や塵埃が滞留する機会が多く、塗膜の劣化や腐食が生じやすい。</p>

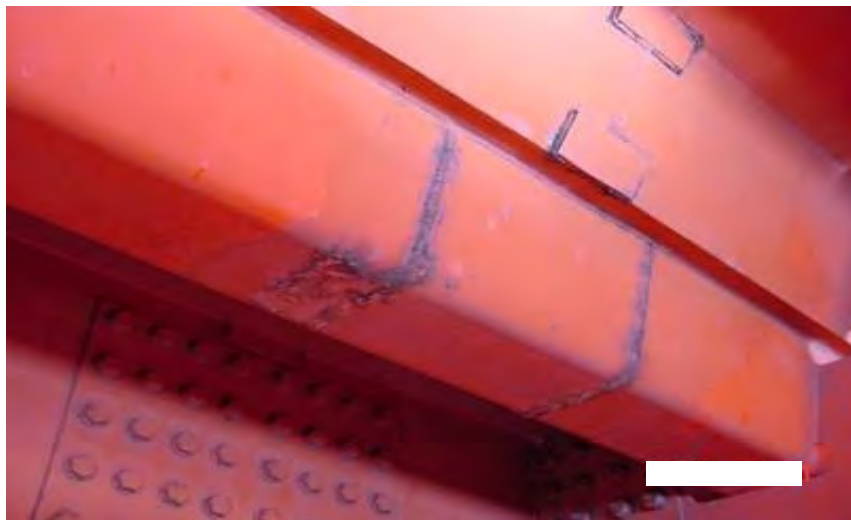
写真番号 1.4.31

- ① 鋼床版
- ② 縦リブの溶接部に沿って錆が生じている。
- ③ 溶接ビードに沿って、集中的に錆が生じることがある。ビードの凹凸への雨水の滞留や不十分な塗膜の品質なども影響していることがある。

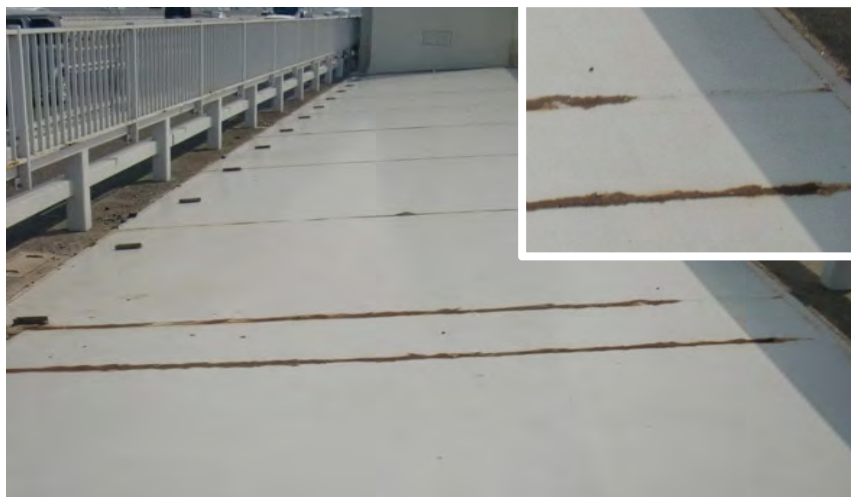
写真番号 1.4.32

- ① 鋼床版
- ② 溶接部に沿って錆が生じている。
- ③ 溶接ビードの凹凸に雨水が滞留すると、ビード形状や塗装等の品質によっては、局所的に腐食することがある。

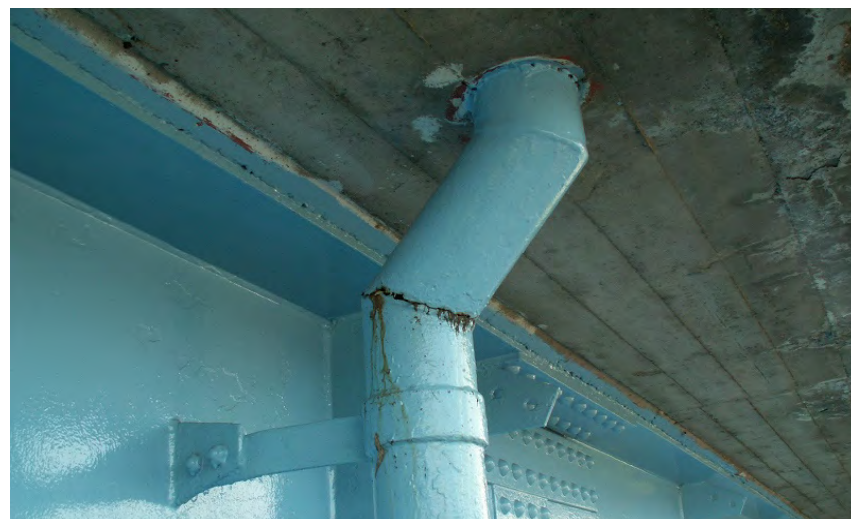
写真番号 1.4.33

- ① 鋼製排水管
- ② 溶接線に沿って錆が発生し、排水管が破断している。
- ③ 漏水により、他部材に変状を引き起こすことがある。

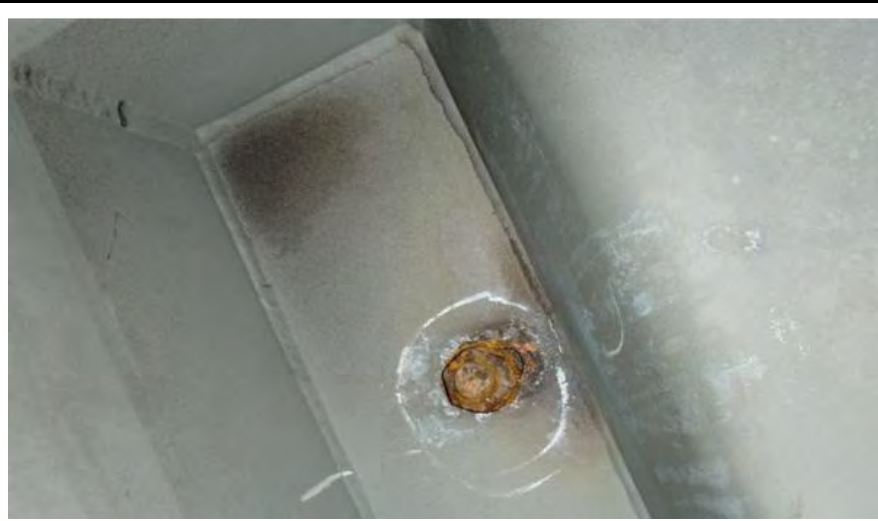
写真番号	1.4.34
部材名	鋼床版 (S-Bs-S-Ds)
備考	<p>① 鋼床版</p> <p>② 鋼床版裏面に局所的な錆が見られる。</p> <p>③ 鋼床版裏面に錆汁が生じたり、デッキプレートを通したボルトに著しい腐食が見られる場合、デッキプレート上面に滞水・腐食が生じていることがある。</p>

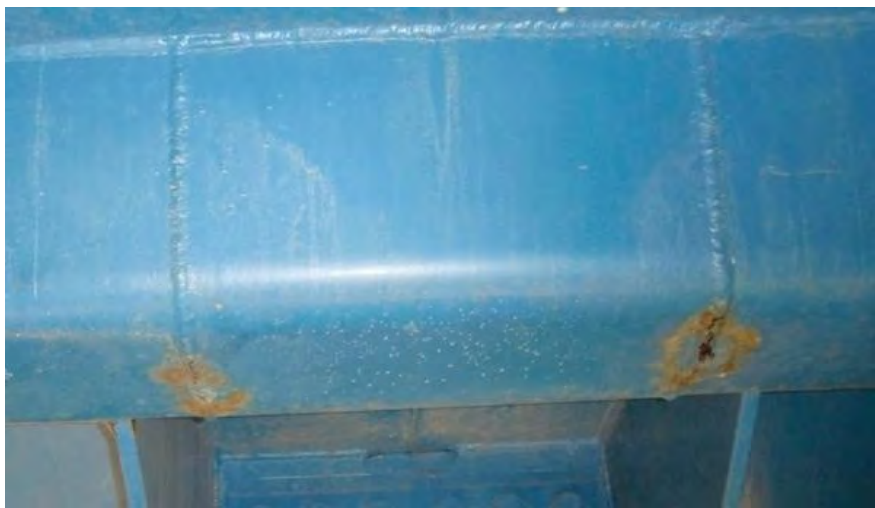
写真番号	1.4.35
部材名	鋼床版 (S-Bs-S-Ds)
備考	<p>① 鋼床版</p> <p>② 鋼床版の閉断面縦リブ(トラフリブ)の下面に、漏水と錆が見られる。</p> <p>③ 漏水部の溶接線には、亀裂が生じていることがある。</p>

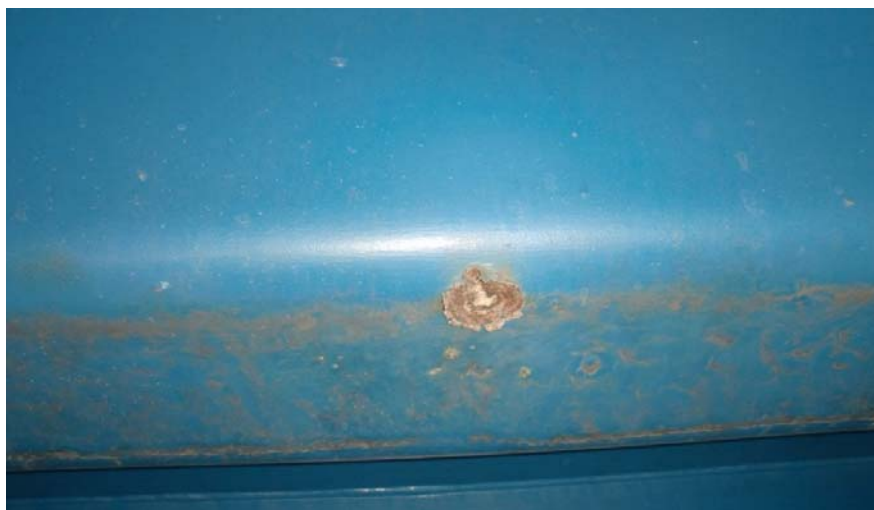
写真番号	1.4.36
部材名	鋼床版 (S-Bs-S-Ds)
備考	<p>① 鋼床版</p> <p>② 鋼床版の閉断面リブ(トラフリブ)の下面に局所的な錆が見られる。</p> <p>③ 床版防水の劣化、デッキプレートの亀裂等により、橋面からトラフリブ内部に雨水が侵入し、滞水していることがある。</p>

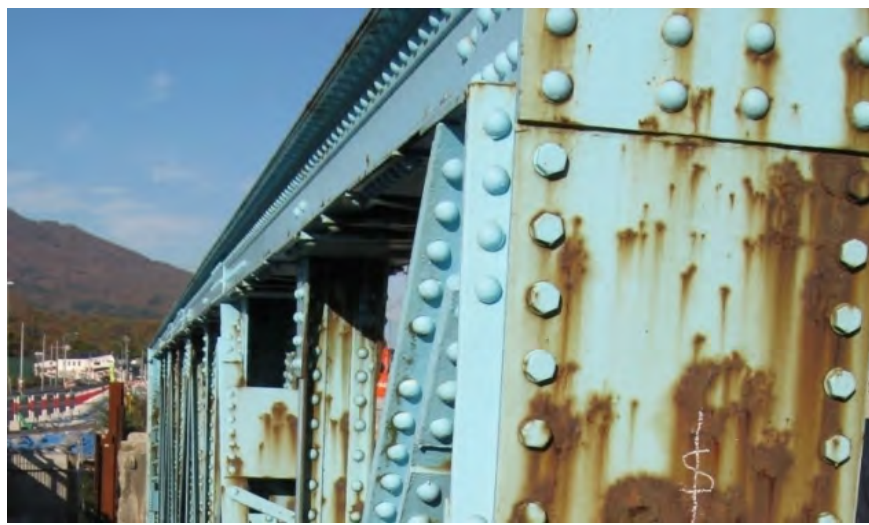
写真番号 1.4.40

- ① トラスの上弦材(外側)
- ② 局所的な錆が斜材や上弦材に生じている。
- ③ トラス部材では、雨水の流下・滴下により、ボルト、リベット、連結部の段差以外の一般部でも、局所的に腐食することがある。

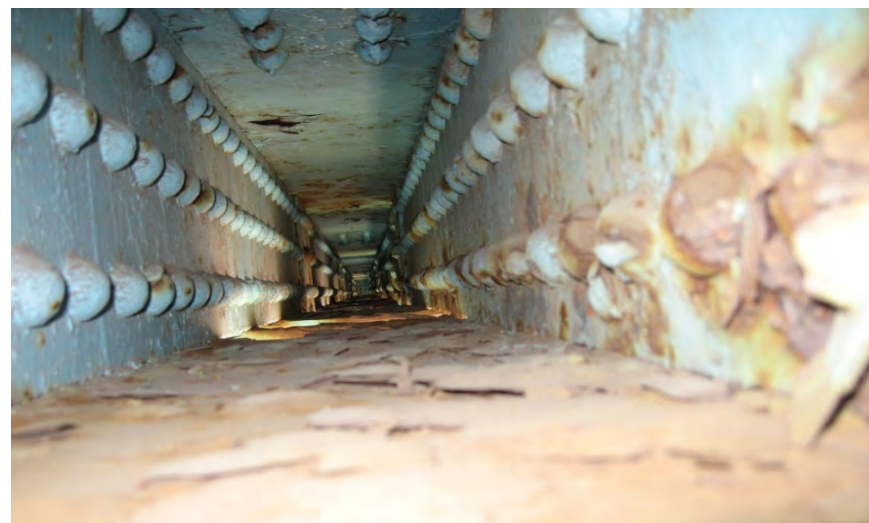
- ① トラスの上弦材(内側)
- ② 箱型断面の上弦材内側に著しい錆が生じている。
- ③ 開口部から浸入した飛来塩分は、閉鎖空間では洗い流されずに、腐食を促進させることがある。

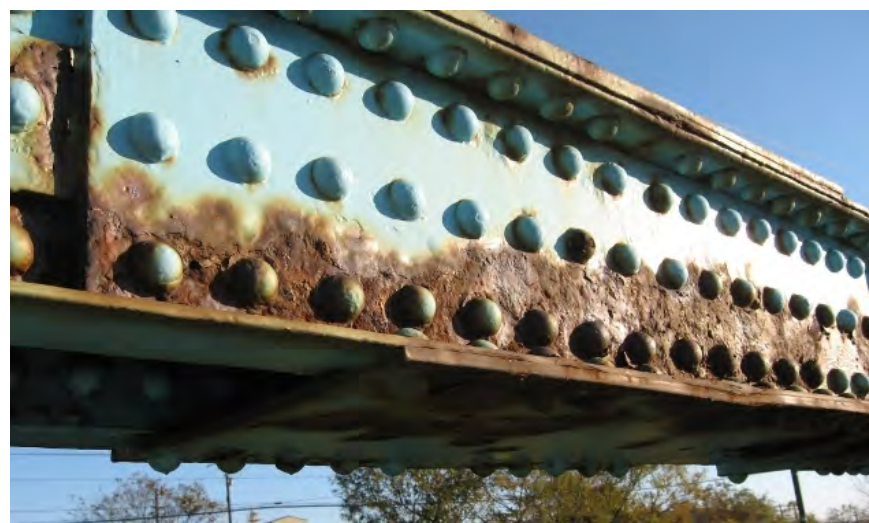
- ① トラスの上弦材(外側)
- ② リベット継手部の隙間に著しい錆が見られる。
- ③ 継ぎ手部の著しい腐食は、耐荷性能の低下を招くことがある。

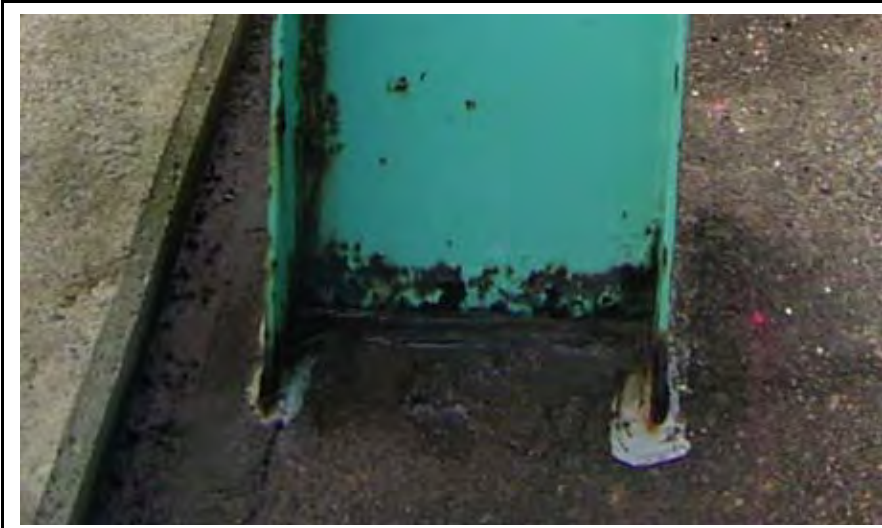
写真番号	1.4.41
部材名	コンクリート埋込部(斜材) (S-Ts-S-Em)
備考	<ul style="list-style-type: none"> <li>① 床版にトラス斜材が貫通する部分(はつり前)</li> <li>② 床版上面と斜材の境界付近に錆が生じている。</li> <li>③ コンクリートに埋め込まれた鋼材では、埋め込まれた内部で激しく腐食していることがある。</li> </ul>

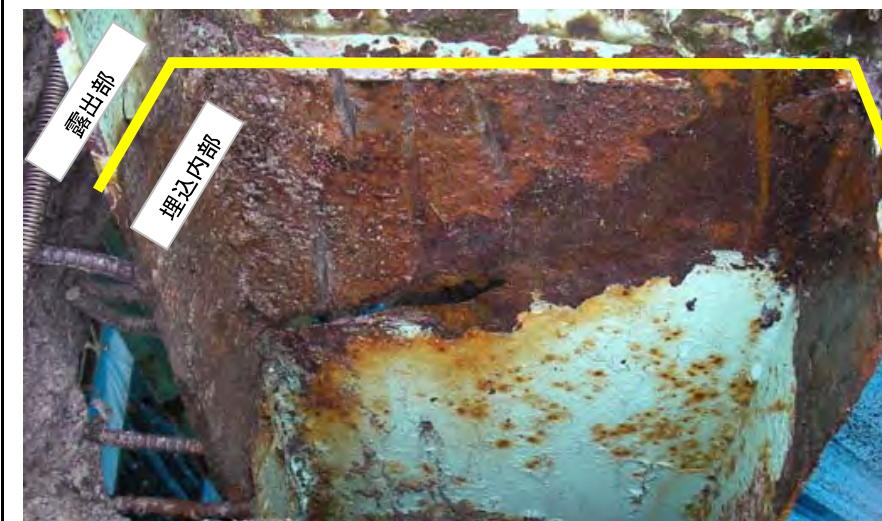
備考	<ul style="list-style-type: none"> <li>① 床版にトラス斜材が貫通する部分のコンクリート内部 (はつり後)</li> <li>② コンクリートに埋め込まれていた位置で断面欠損に至る激しい錆が生じている。</li> <li>③ 埋め込み部材の内部で腐食が進行していても、上面側からは僅かな兆候しか見られないことがある。</li> </ul>
----	--

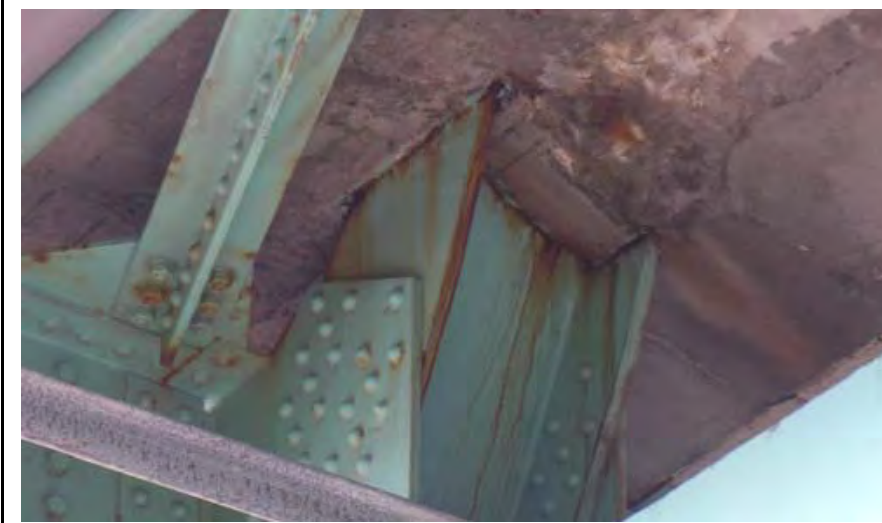
備考	<ul style="list-style-type: none"> <li>① 床版にトラス部材が貫通する部分の床版下面(はつり前)</li> <li>② 床版と斜材の隙間から錆汁を伴う漏水が生じている。</li> <li>③ 埋め込み部材内部の腐食は、下面への錆汁の漏出によって疑える場合がある。</li> </ul>
----	---

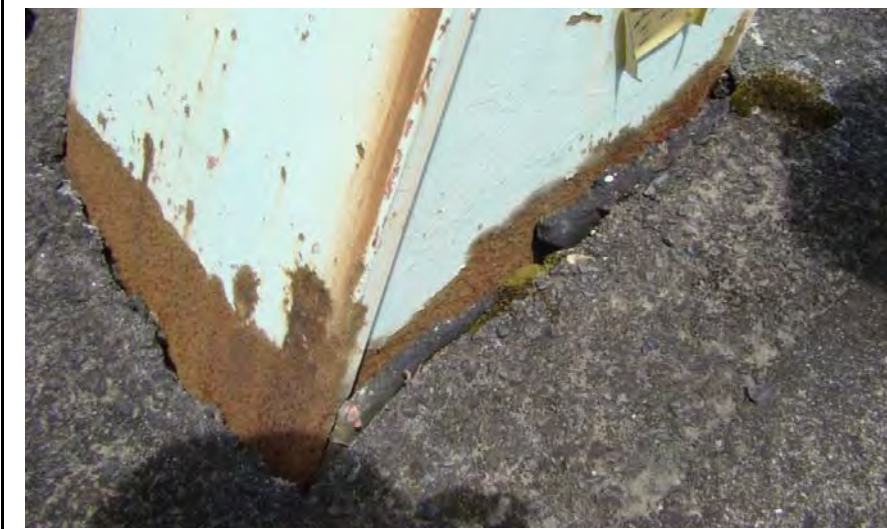
写真番号	1.4.42
部材名	コンクリート埋込部(斜材) (S-Ts-S-Em)
備考	<ul style="list-style-type: none"> <li>① 床版にトラス斜材が貫通する部分</li> <li>② 床版上面と斜材の境界部に著しい錆が生じている。</li> <li>③ 外観目視できない内部で、より著しい腐食が生じている場合がある。</li> </ul>

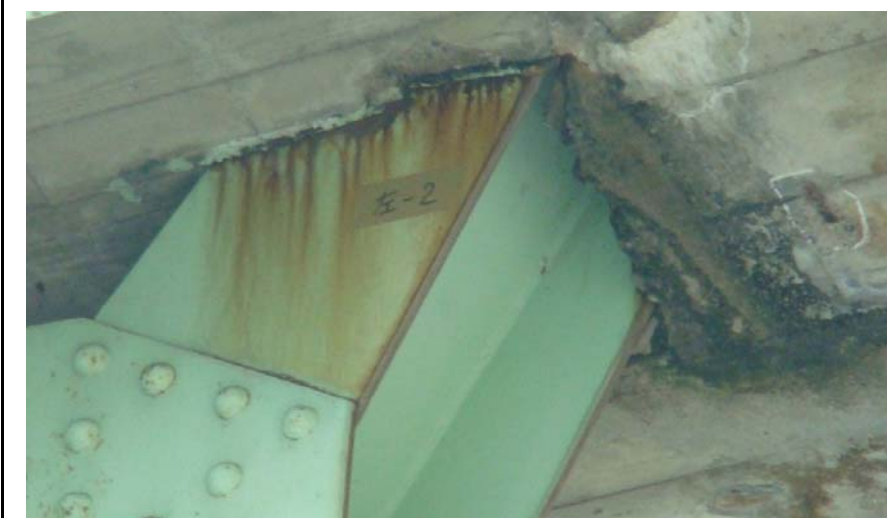
写真番号	1.4.43
部材名	コンクリート埋込部(アーチリブ) (S-As-S-Em)
備考	<ul style="list-style-type: none"> <li>① 床版にトラス斜材が貫通する部分の床版下面</li> <li>② 床版と斜材の隙間に、錆汁を伴う漏水が見られる。</li> <li>③ 埋め込み部材内部の腐食は、下面への錆汁の漏出によって疑える場合がある。</li> </ul>

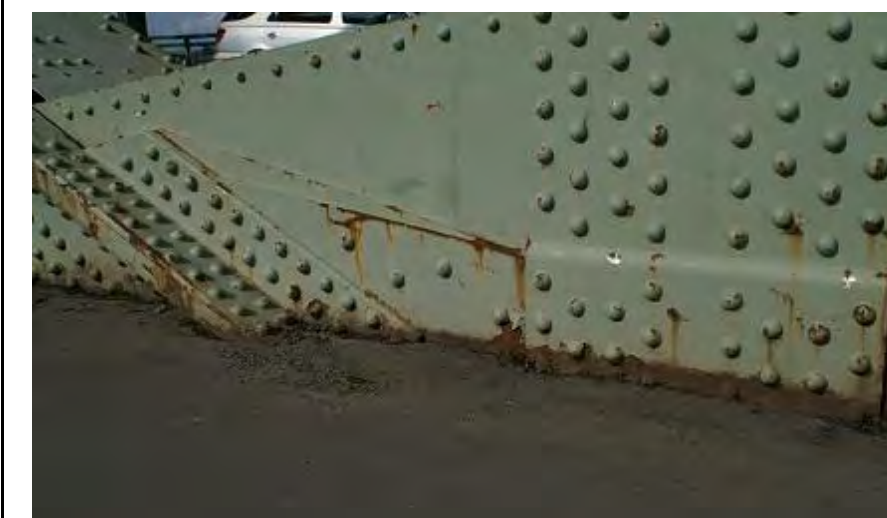
写真番号	1.4.43
部材名	コンクリート埋込部(アーチリブ) (S-As-S-Em)
備考	<ul style="list-style-type: none"> <li>① 下路式アーチ橋のアーチリブが歩道部の床版を貫通する部分</li> <li>② 床版とアーチリブの接点部に錆が見られる。</li> <li>③ 同構造の箇所では、同様に腐食が進行していることがある。</li> </ul>

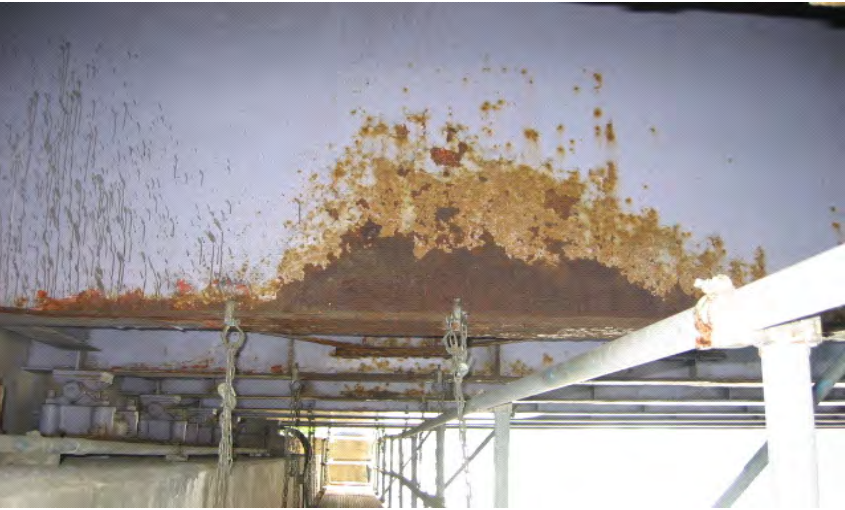
写真番号	1.4.45
	部材名	
	主桁 (S-Gs-S-Mg)	
	備考	
<p>① 河川上の汽水域にある主桁</p> <p>② 船舶の往来により水がかりがある箇所で、著しい錆が見られる。</p> <p>③ 腐食の生じている箇所に足場の吊金具等を設置する場合には、耐荷力に問題がないか十分な注意が必要である。</p>

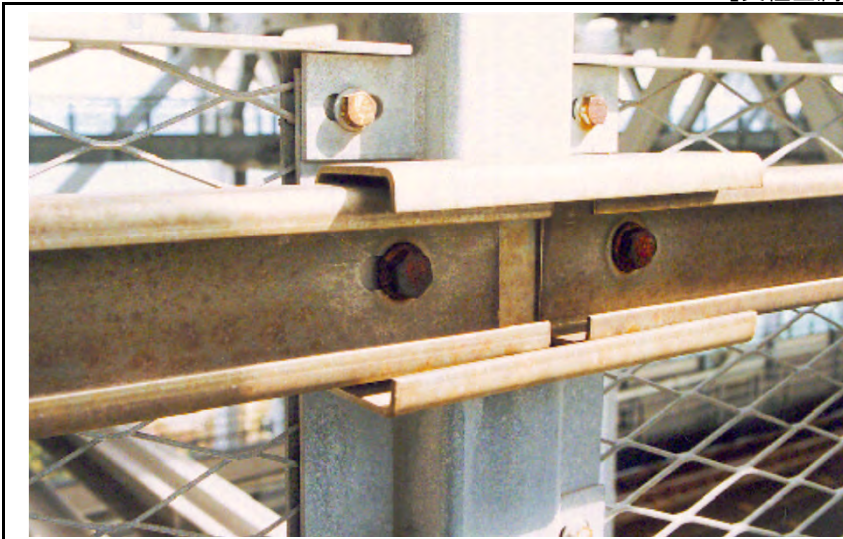
写真番号	1.4.47
部材名	
点検施設 (I-I-S-Ip)	
備考	<p>① 管理用通路の横棧</p> <p>② ステンレスの横棧に用いられた亜鉛メッキボルトが錆びている。</p> <p>③ 異種金属を接触させると、卑な金属が激しく腐食する(異種金属接触腐食)。</p>

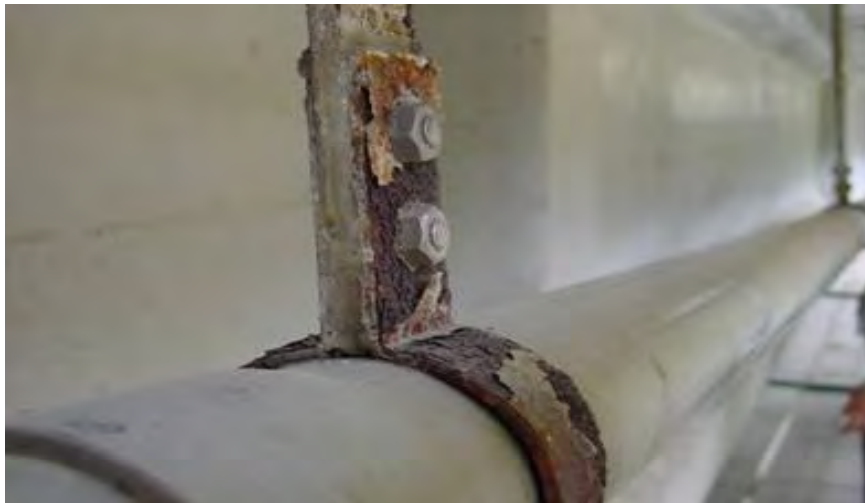
写真番号	1.4.48
部材名	
排水管 (D-D-S-Dp)	
備考	<p>① 排水管の吊り金具</p> <p>② 鋼製金具にステンレスボルトが取り付けられており、金具が激しく錆びている。</p> <p>③ 異種金属を接触させると、卑な金属が激しく腐食する(異種金属接触腐食)。</p>

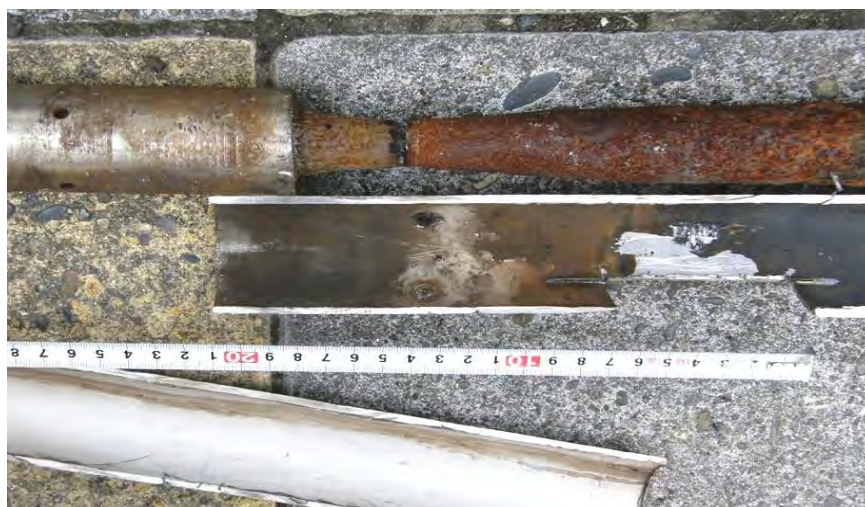
写真番号	1.4.49
部材名	
アーチ吊り部材 (S-As-S-Ha)	
備考	<p>① PC鋼棒</p> <p>② ステンレス製のさや管に覆われたPC鋼棒が激しく錆びて、破断している。(注:写真はさや管を解体した状態)</p> <p>③ 異種金属が直接接触していなくても、水分などで電氣的に接触すると、異種金属接触腐食が生じることがある。</p>

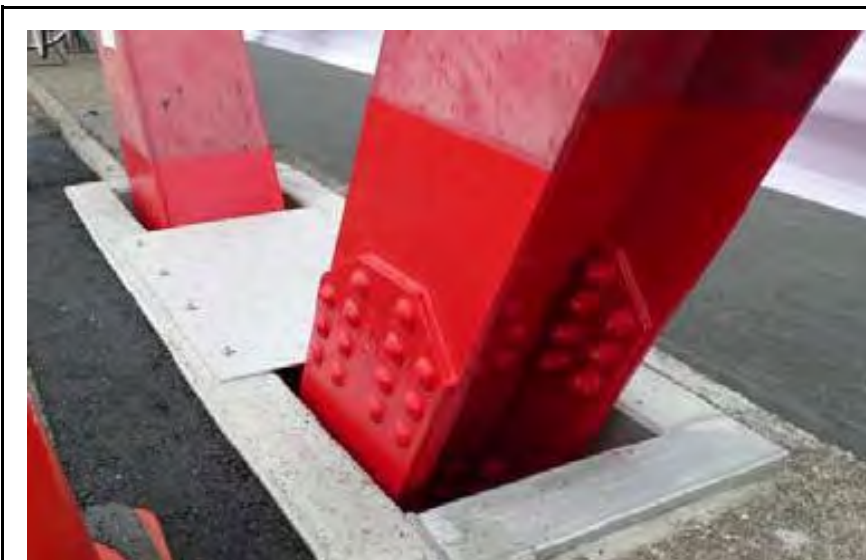
写真番号	1.5.1
部材名	斜材・垂直材 (S-Ts-S-Dt)
備考	<ul style="list-style-type: none"> <li>① 下路式トラス橋の斜材が歩道部の床版を貫通する部分の補修・補強後の環境改善状況の例</li> <li>② 斜材周辺を箱抜きして腐食防止と点検性の確保を図っている。</li> <li>③ 開口を設けた場合には、落下物による第三者被害に注意が必要である。</li> </ul>

- ① コンクリート床版内部の斜材や吊り材に著しい腐食や亀裂の損傷を受けて、部材の耐荷力に余裕がなくなっている場合がある。調査や補修工事ではつり調査を行う場合、コンクリート内部で破断していることも想定した作業手順や交通規制等の施工計画をたてて、はつり作業時の供用安全性の確保に十分留意することが重要である。
- ② コンクリート埋込部は、将来の再劣化を防止するため、調査や補修・補強工事とあわせて、床版に箱抜きをして環境改善を図ることが重要である。その際、塗り替えの施工性を考慮するとよい。

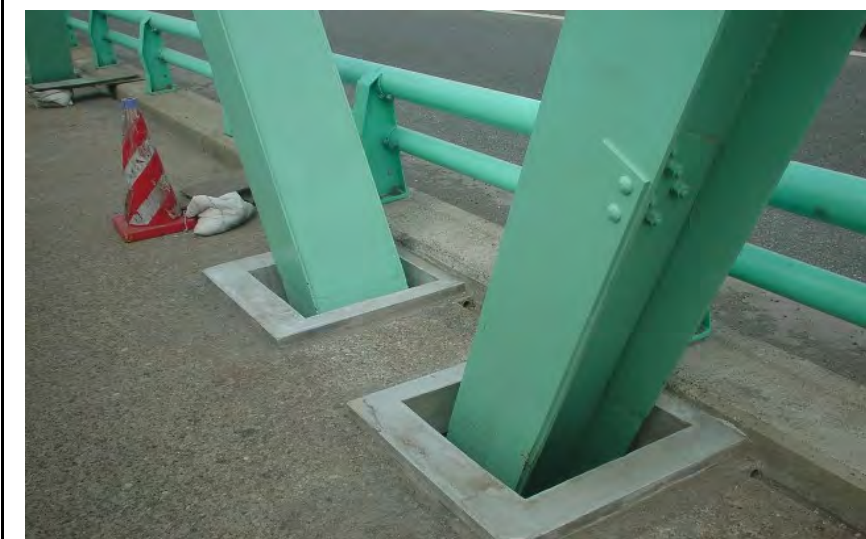
写真番号	1.5.2
部材名	斜材・垂直材 (S-Ts-S-Dt)
備考	<ul style="list-style-type: none"> <li>① 下路式トラス橋の斜材が歩道部の床版を貫通する部分の補修・補強後の環境改善状況の例</li> <li>② 斜材周辺を箱抜きして腐食防止と点検性の確保を図っている。</li> <li>③ 開口を設けた場合には、落下物による第三者被害に注意が必要である。</li> </ul>

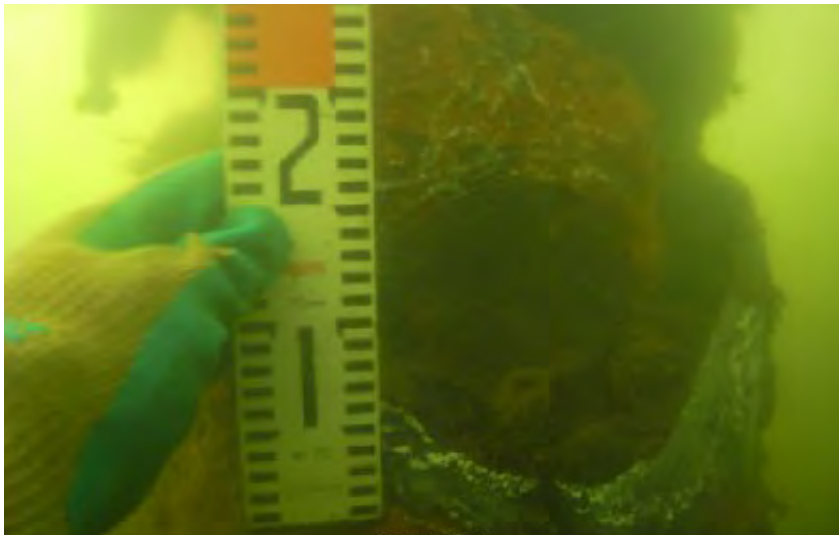
写真番号 1.5.3

- ① パイルベント橋脚の没水部
- ② 潜水により、汽水部にある橋の鋼管杭の没水部に、腐食による著しい断面欠損があるのが確認された。
- ③ 感潮河川の汽水域では、没水部の一部で極度に腐食が進行することがある。

- ① 調査にあたっては、表面が貝殻など付着物に覆われていることが多く、それらを除去するとともに、潜水士による直接目視や水中カメラによる視認により、損傷を確認することが必要である。
- ② 調査の結果、局部的な孔食が生じている、断面欠損が生じている、あるいは著しい減肉が生じているなど部材に著しい腐食があるか、その疑いがあることが判明した場合には、詳細な調査により板厚減少状況と耐荷力を把握するとよい。

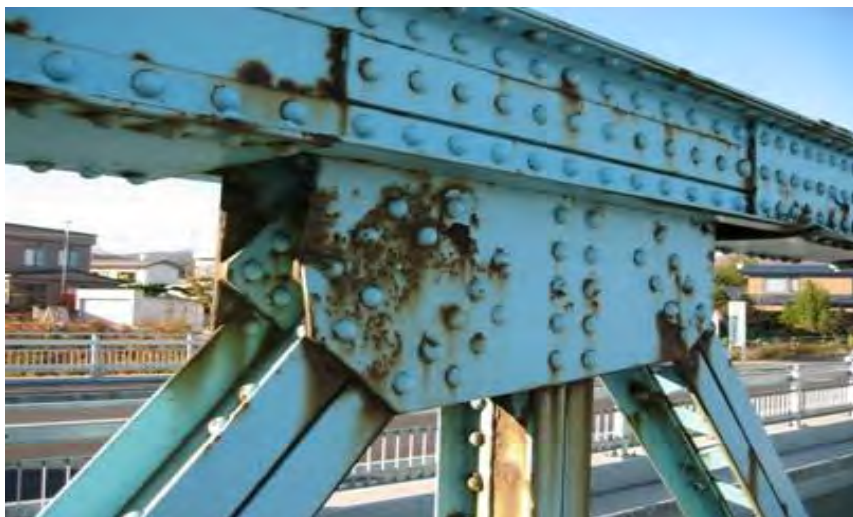
写真番号 1.5.4

- ① ガセットプレート
- ② ガセットプレートに変形が見られる。
- ③ 格点の破壊は、橋梁形式によっては落橋など致命的になる場合がある。

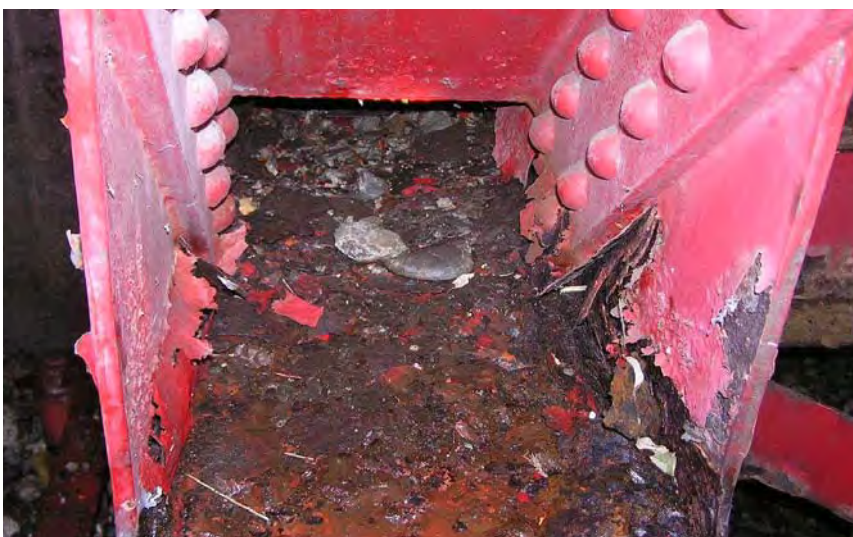
写真番号 1.5.5

- ① トラス格点部
- ② 格点部に滞水と土砂の堆積が見られ、腐食が生じている。
- ③ 同構造の箇所では、同様に腐食が進行していることがある。

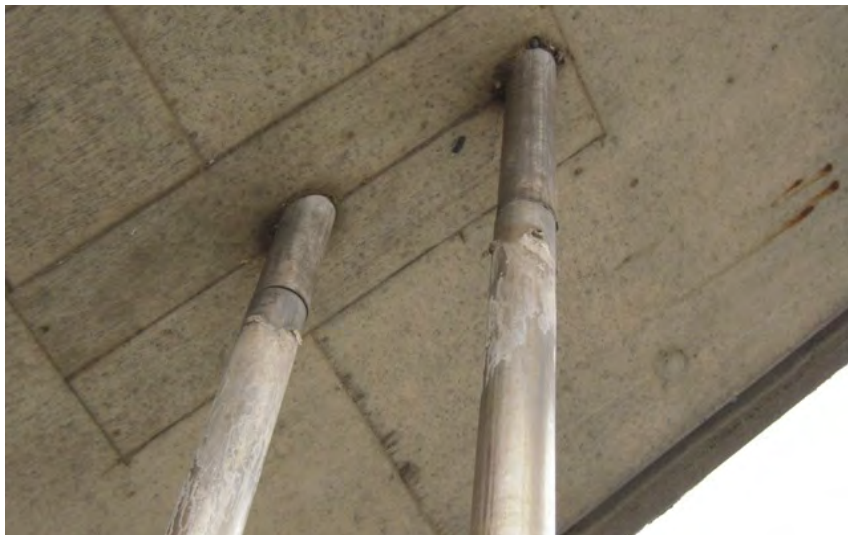
1.5.6

下の写真は、コンクリートアーチ橋において、塗装で絶縁してステンレス製保護管で覆っていた吊り材のPC鋼棒が、塗膜劣化と雨水の浸入により、PC鋼棒が著しく腐食し、吊り材1本が破断に至った事例である。調査した結果、他の吊り材にも腐食が生じていた。

- ① PC鋼棒の吊り材を被覆するステンレス製保護管
- ② 保護管のボルト孔に漏水の痕跡が確認された。
- ③ 保護管により、内部を直接確認することが困難なため、周囲の状況から内部の状況を推測することが有効である。
