# 現地調査報告

## クロマツ海岸林の被害の多様性

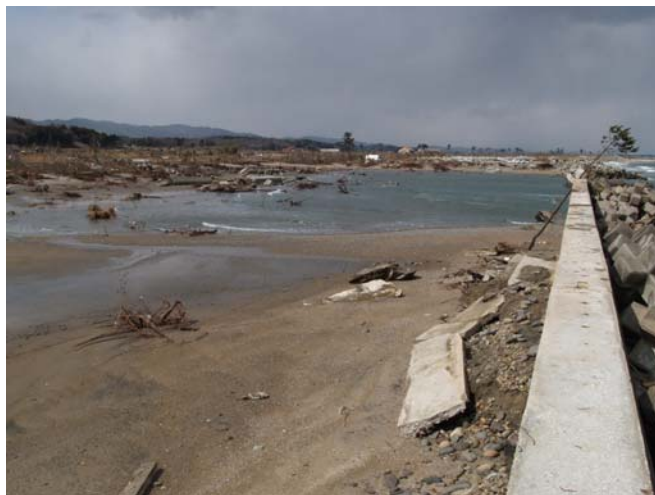
写真- 1

宮城県 山元町 磯浜漁港

中央の波が洗っているところは、海岸林があったところである。引き波によって表土が流失し陸地が海になったと考えられる。防潮堤は破壊されている。

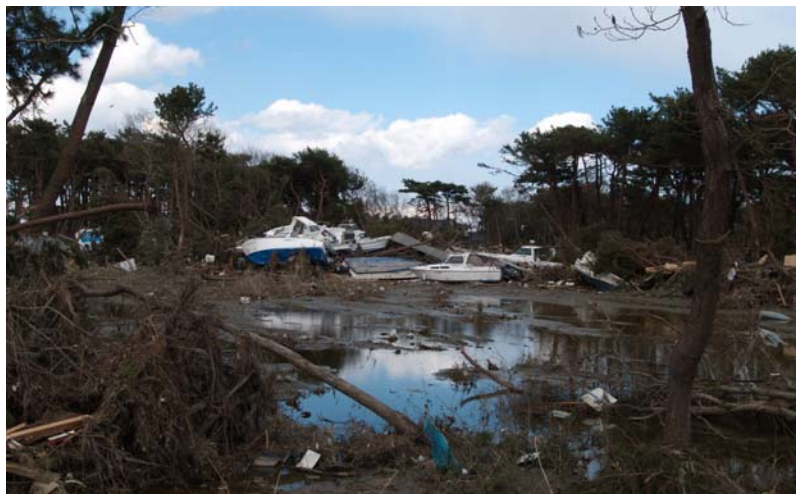
写真- 2

宮城県 亶理町 鳥の海

樹木の流失 中央の水が溜まっている箇所も林であった。

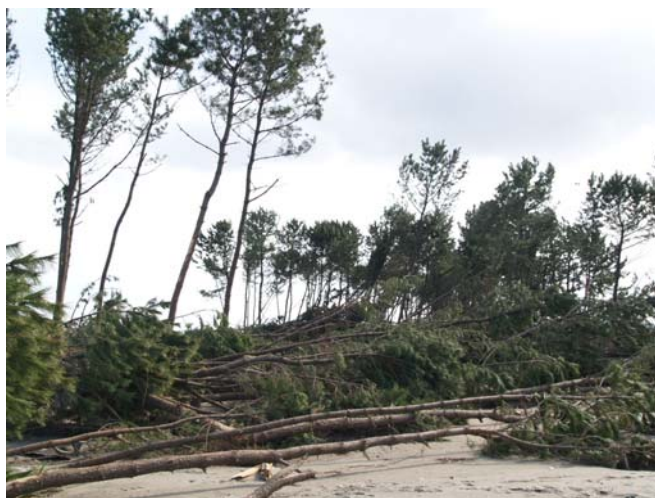
写真- 3

宮城県 亶理町 鳥の海の左岸側海岸

クロマツの倒伏。左側が海。

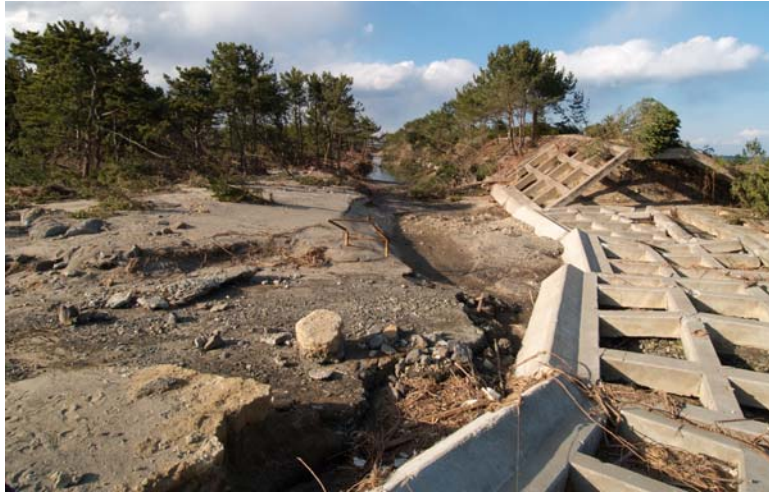
写真- 4

宮城県 岩沼市 新浜 (阿武隈川左岸河口)

破壊された防潮堤。連結されているので、ブロックのように林内に入り込むようなことはなかった。防潮堤に見られるクロマツは天然更新によるもの。津波の勢いを弱めたと考えられる。

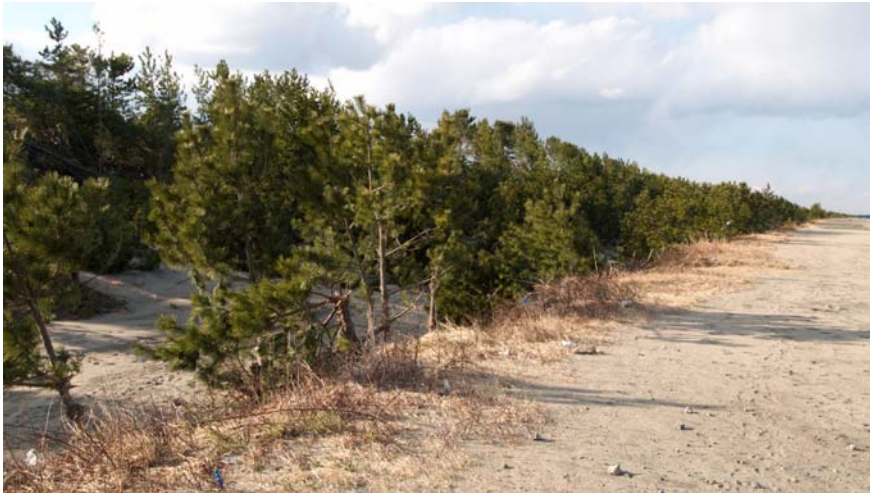
写真- 5

宮城県 岩沼市 新浜 (阿武隈川左岸河口)

防潮堤の海側に土場のような一段高くなった空間があり、その背後にはクロマツが列状に天然更新していた。幹折れしている個体もあるが、比較的に良好な生存状態である。

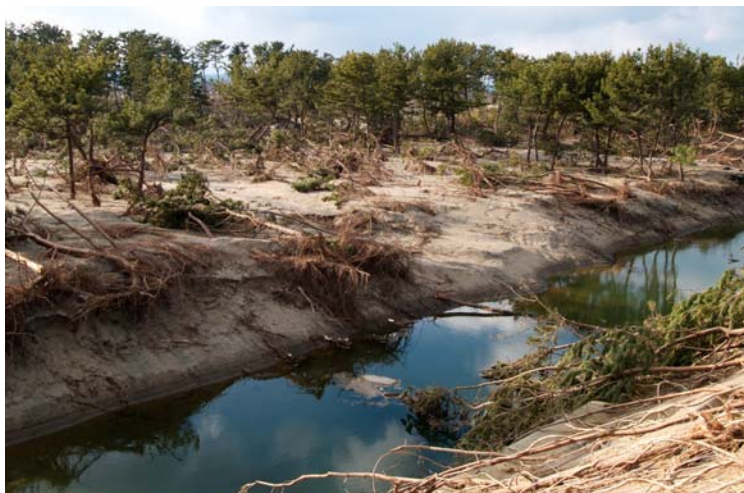
写真- 6

宮城県 岩沼市 新浜 (阿武隈川左岸河口)

110323-109a. JPGの防潮堤から陸側を眺める。防潮堤の背後は洗掘され水がたまっていた。これは、今回の津波に共通する特徴。その背後の海岸林はかなり倒されたが、立っている個体も少なくない。

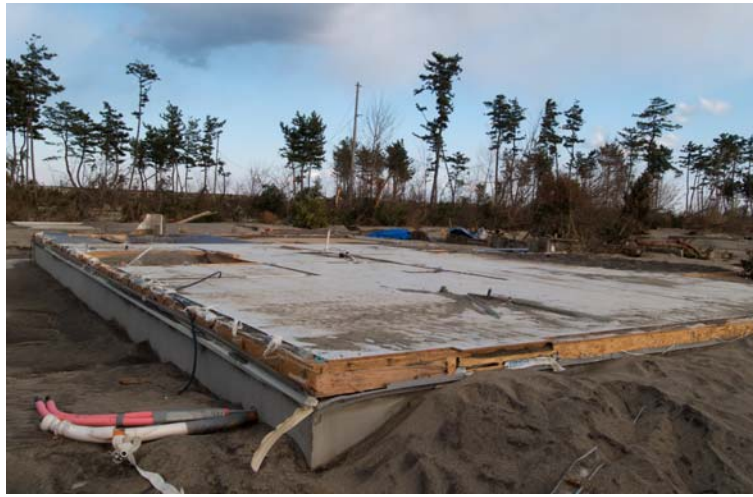
写真- 7

宮城県 岩沼市 川向 (阿武隈川河口の北2.5 km)

海岸林の中に立てられていた家屋は、基礎・土台を残して流失した。今となってみれば、宅地化するべきではなかった。

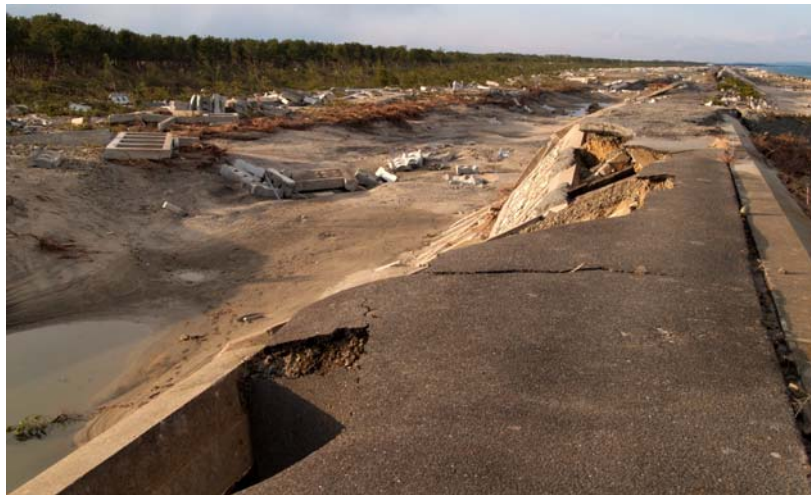
写真- 8

宮城県 岩沼市 川向 (阿武隈川河口の北2.5 km)

破壊された防潮堤と背後の洗掘。奥に見える林内には防潮堤の構成材料が散乱している。林帯もなぎ倒されているが、後方には倒れていない部分もある。

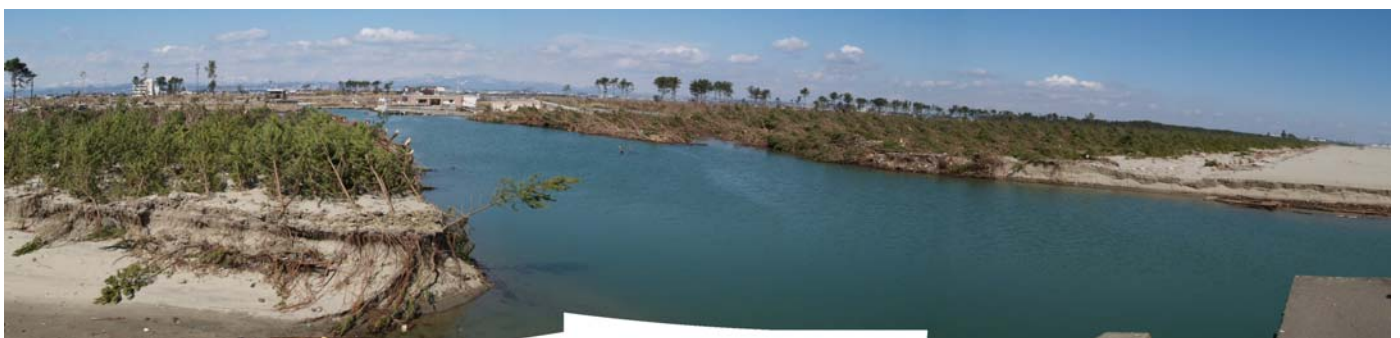
写真- 9

仙台市 若林区 荒浜

川があるように見えるが、津波前はなかったものである。引き波によって浸食を受け海岸林が分断されたと考えられる。寄せ波は全体から侵入するが、引き波は防潮堤を越えず、低いところに集中して海に戻ったと考えられる。かつては川があった場所らしい。

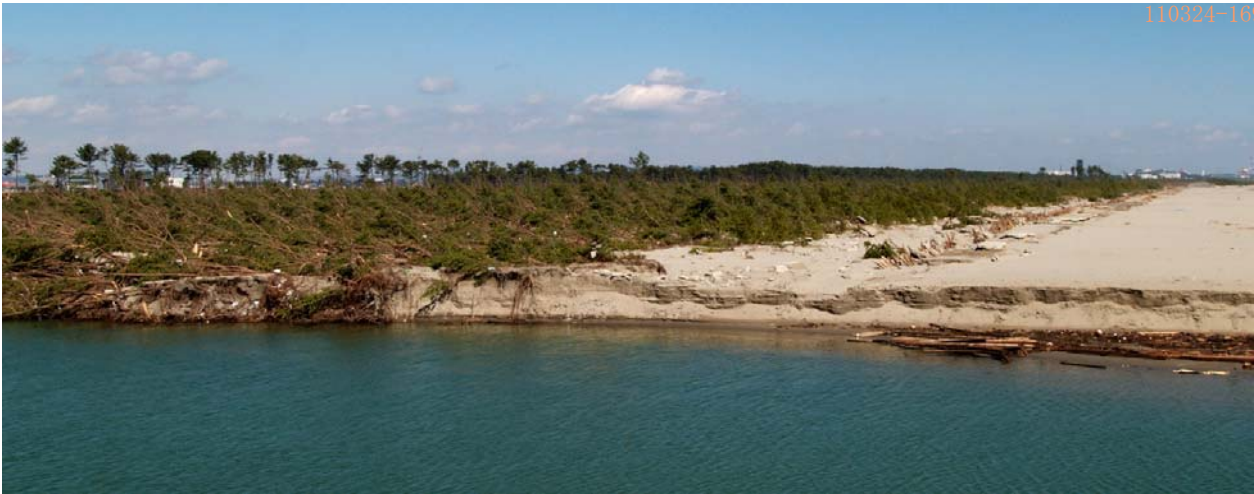
写真- 10

仙台市 若林区 荒浜

110324-162-164. JPGの右側の部分（左岸側の海側）。比較的小径のクロマツが陸側になぎ倒されている。川沿いほど倒れている。その後方には、比較的大径のクロマツが残っている。海岸林の海側には丸太防風柵が根元から折れた状態で残っている。

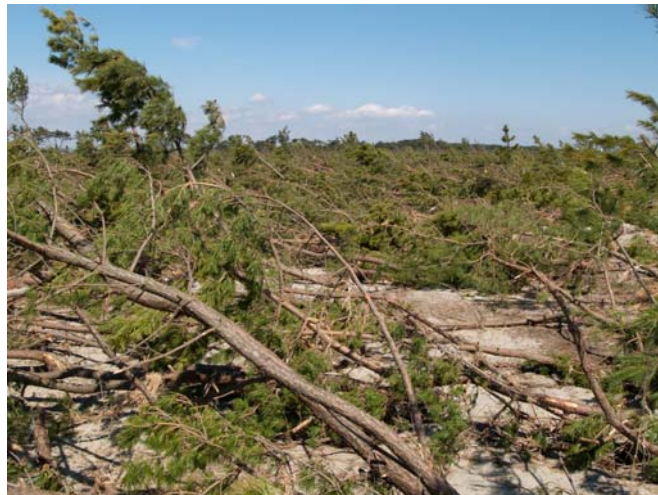
写真- 11

仙台市 若林区 荒浜

なぎ倒された林内。どの程度が流木化したかの調査が必要。

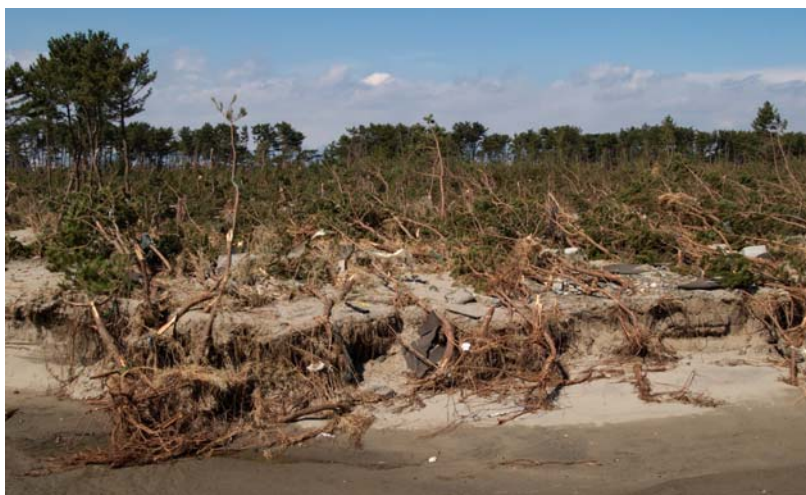
写真- 12

仙台市 若林区 荒浜

防潮堤（人工砂丘？）の裏が洗掘されクロマツの根が洗い出された。

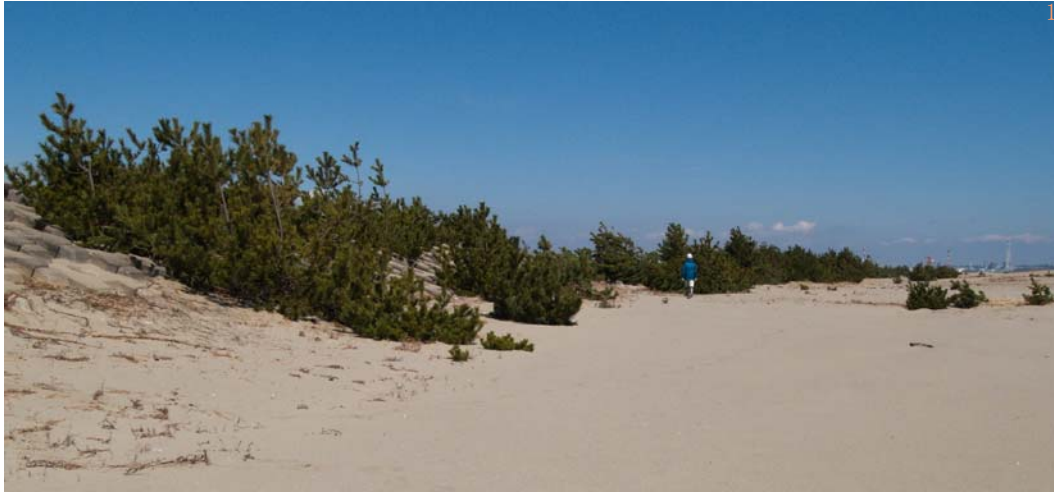
写真- 13

仙台市 若林区 荒浜

防潮堤の海側に天然更新したクロマツの生存状態は良好。

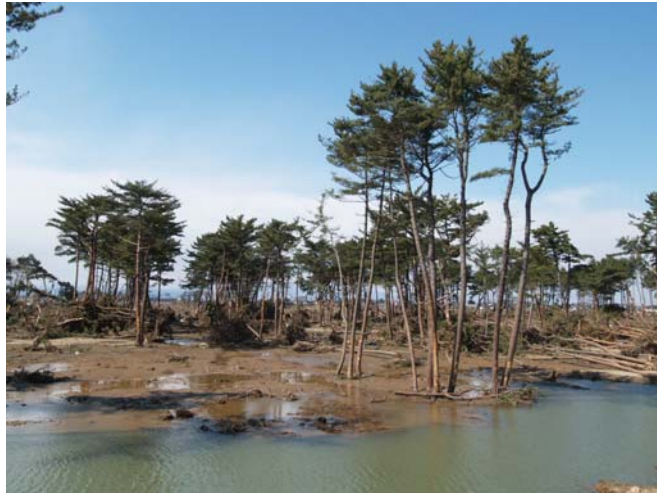
写真- 14

仙台市 若林区 井土 (井土浦川左岸)

列状伐採をしたかのように、海側から陸側に林帯が失われた。津波後13日経つのに低湿地のように見える。海水に冠水状態にあるので、枯死する可能性がある。樹高：21 m。

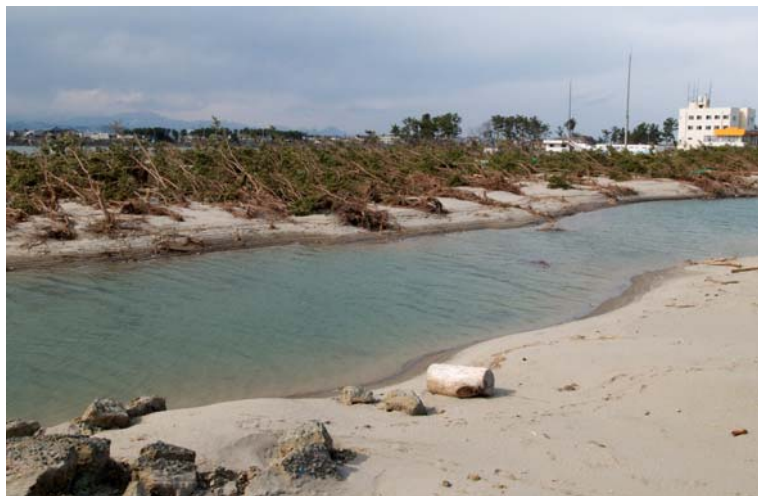
写真- 15

宮城県 名取市 関上浜

中央の池は津波後に生じたもの。防潮堤を乗り越えた津波が洗掘したことと、防潮堤に沿って流れた引き波によって洗掘されることが考えられる。ただし、林帯の様子からは、少なくとも最後の引き波は林帯を通過していないよう。

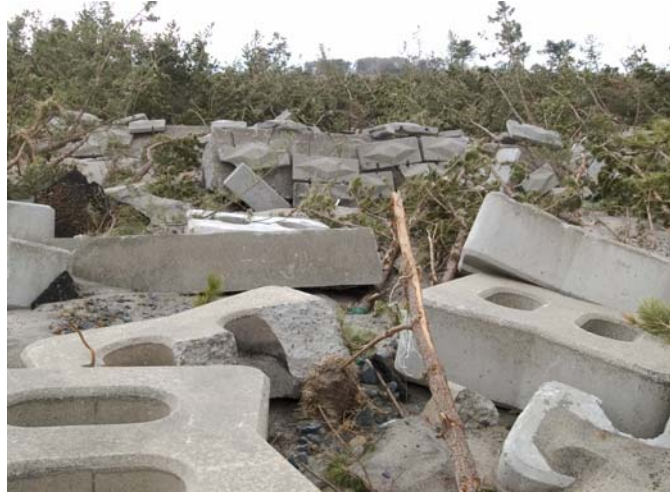
写真- 16

宮城県 名取市 屋敷 (仙台空港の海側)

林内に散乱する破壊された防潮堤の構成材料。

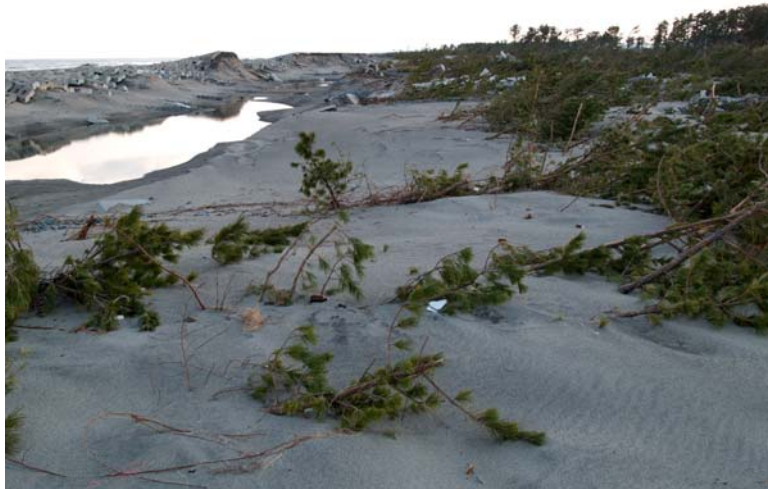
写真- 17

宮城県 名取市 屋敷 (仙台空港の海側)

防潮堤の破壊

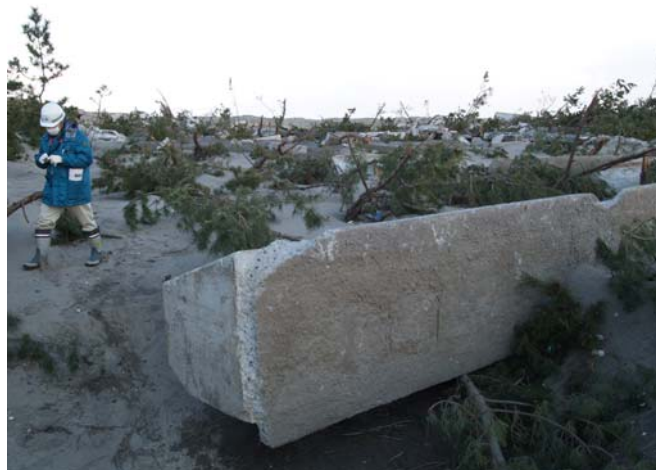
写真- 18

宮城県 名取市 屋敷 (仙台空港の海側)

林内に入り込んだ防潮堤の構成材料。これらが通過したところは、とくに海岸林の痛みが激しい。

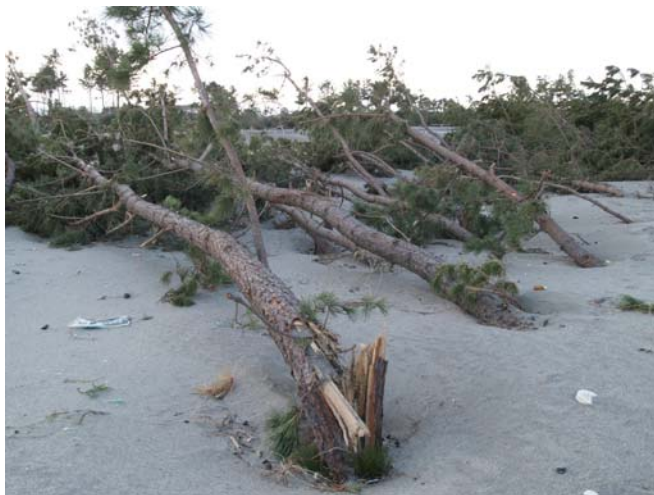
写真- 19

宮城県 名取市 屋敷 (仙台空港の海側)

根元からの折れ。林内に入ると、流木化したものは少ないよう。

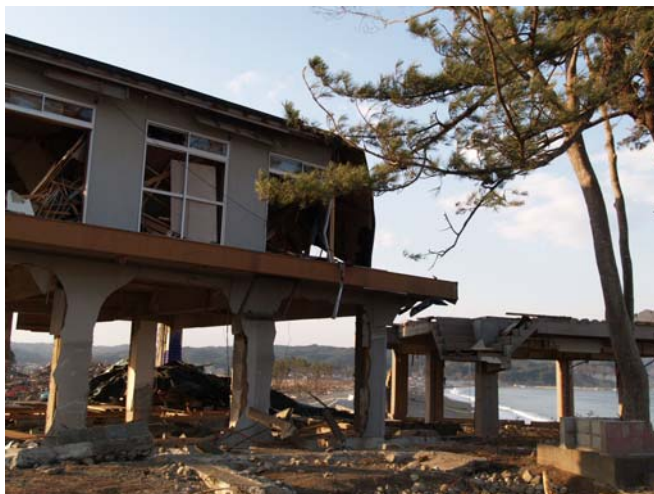
写真- 20

岩手県 野田村 十府ヶ浦

海岸林の南側の高台で損壊した建物。柱の間から部分的に残った海岸林を望む。右端の上部が失われた建物の残っている部分の標高は、18.3 m。

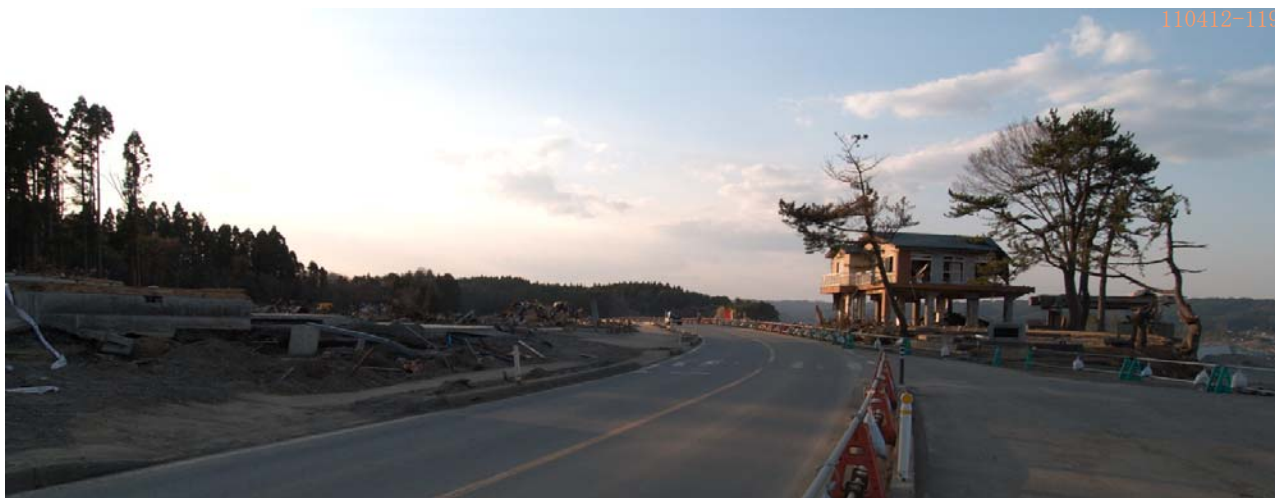
写真- 21

岩手県 野田村 十府ヶ浦

道路の反対側の家屋は流失した。写真には写っていないが、左の林縁には車が流れ着いていた。

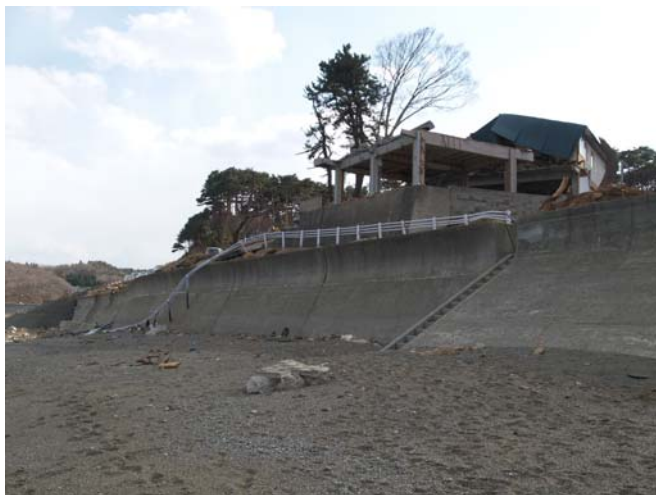
写真- 22

岩手県 野田村 十府ヶ浦

110412-119a. JPGの建物を砂浜から眺めたもの。防潮堤の標高10.3 m。

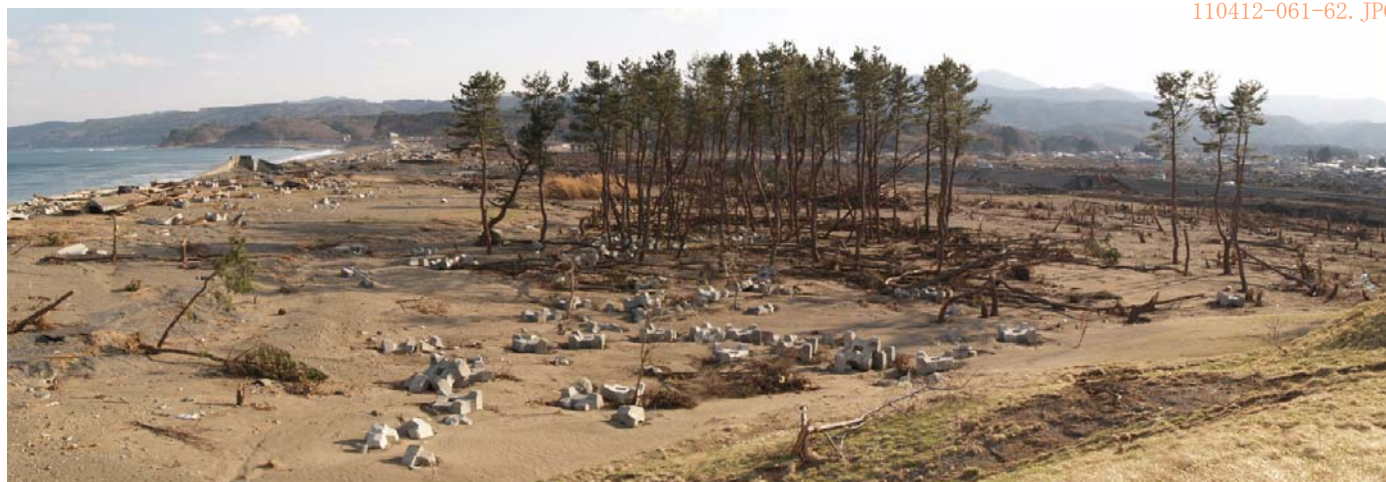
写真- 23

岩手県 野田村 十府ヶ浦

110412-117. JPGの反対側から海岸林を眺める（海岸林の北側にある四阿からの眺め）。海岸林は部分的に残るのみ。右奥には幹が折れた根株が林立している。

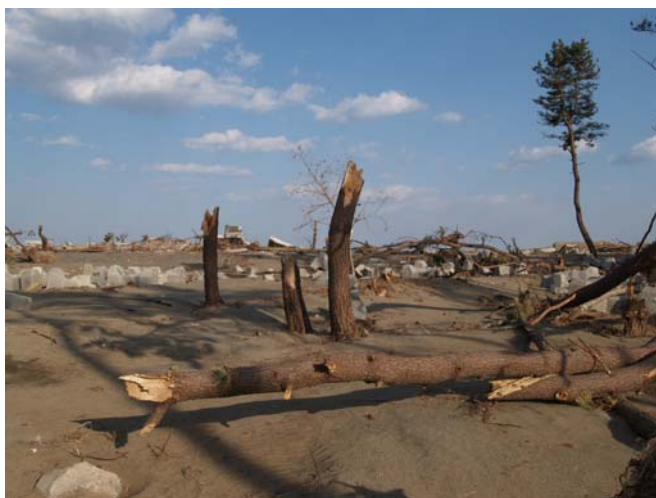
写真- 24

岩手県 野田村 十府ヶ浦

仙台平野に比べると幹折れ木の割合が多く、折損高が高い。

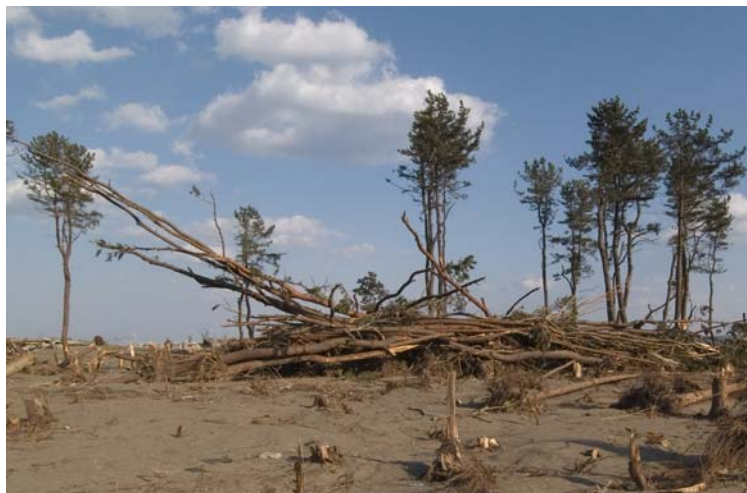
写真- 25

岩手県 野田村 十府ヶ浦

流木が引き波で集積した状況（陸側からの眺め）

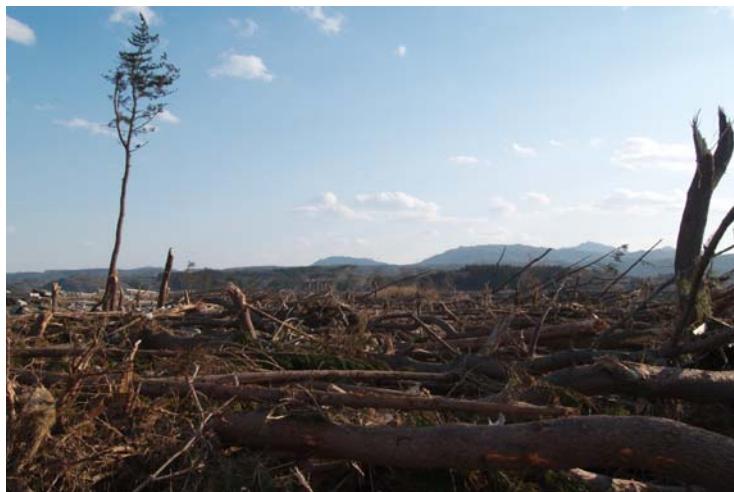
写真- 26

岩手県 野田村 十府ヶ浦

なぎ倒された海岸林。

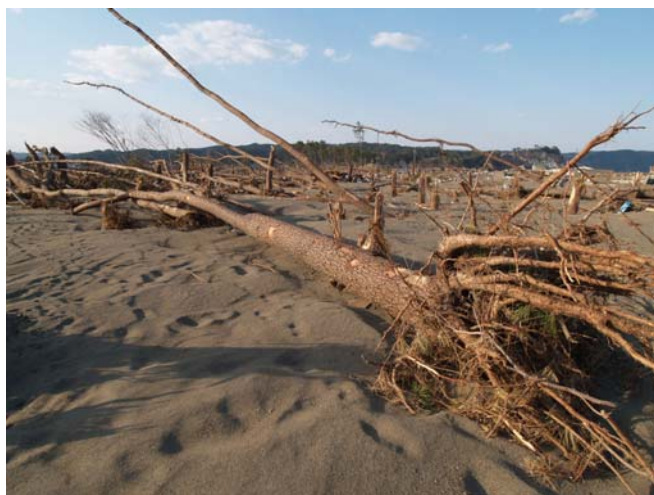
写真- 27

岩手県 野田村 十府ヶ浦

この個体は、根が引き抜かれた形で倒伏したが、残っている根もあり、流木化は免れた。

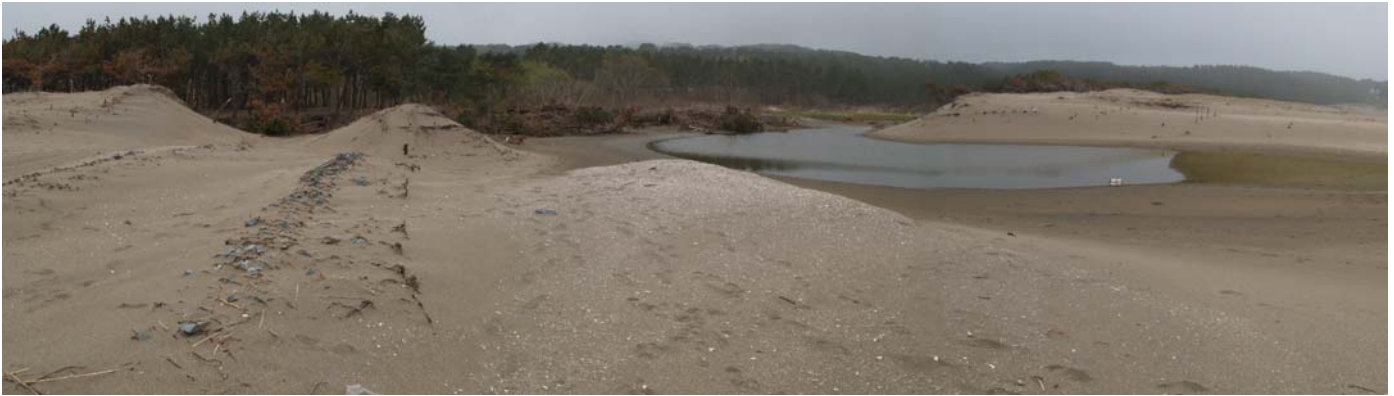
写真- 28

八戸市 鮫町 大須賀海岸

戻る波で決壊した（人工）砂丘

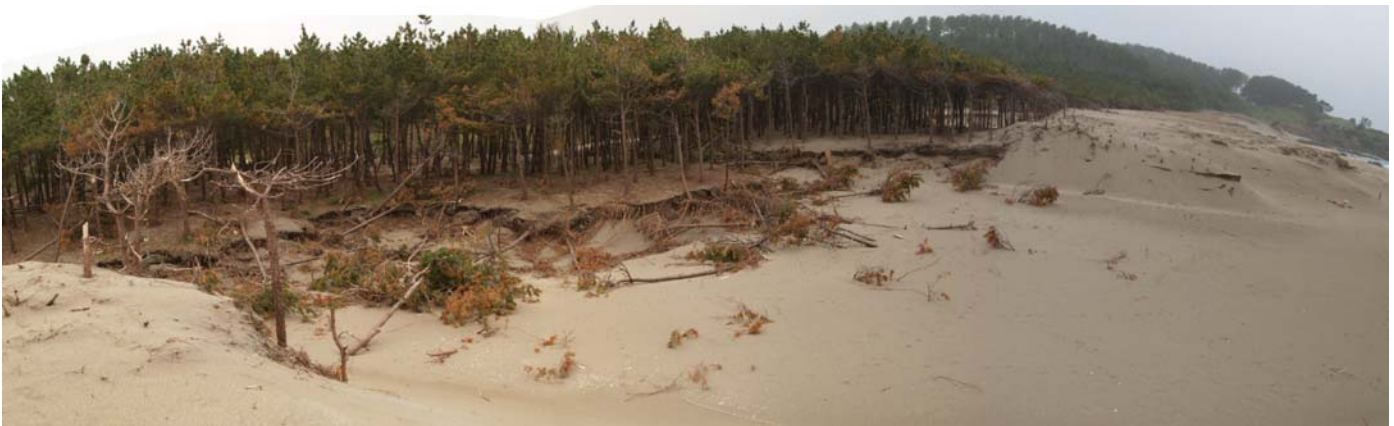
写真- 29

八戸市 鮫町 大須賀海岸

決壊した（人工）砂丘

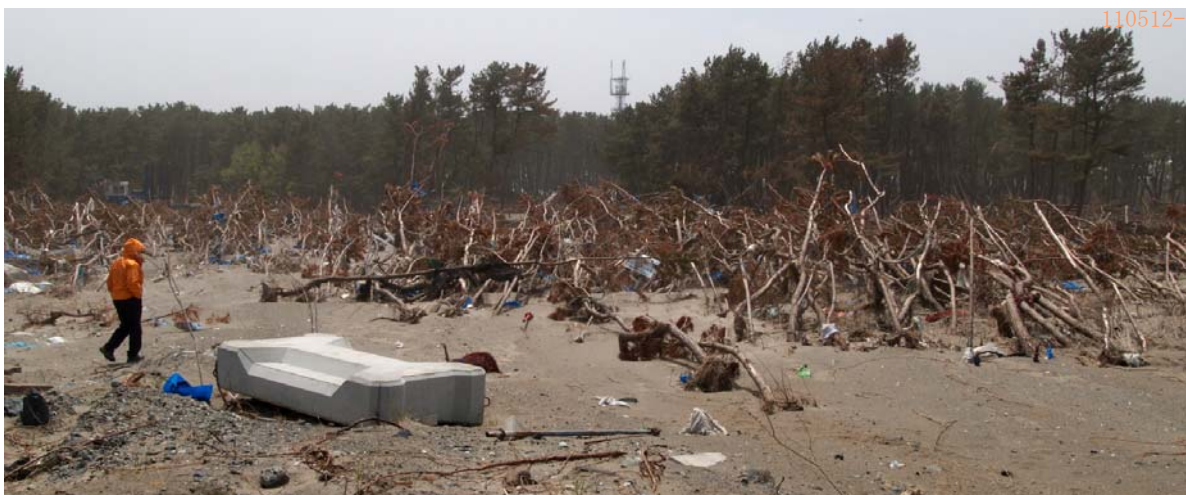
写真- 30

八戸市 市川町

なぎ倒された海岸林と残った海岸林

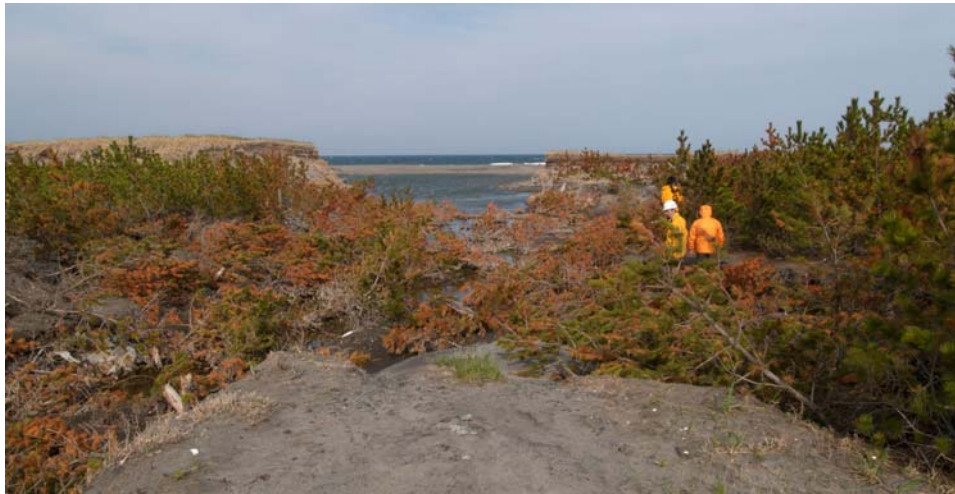
写真- 31

人工砂丘の決壊

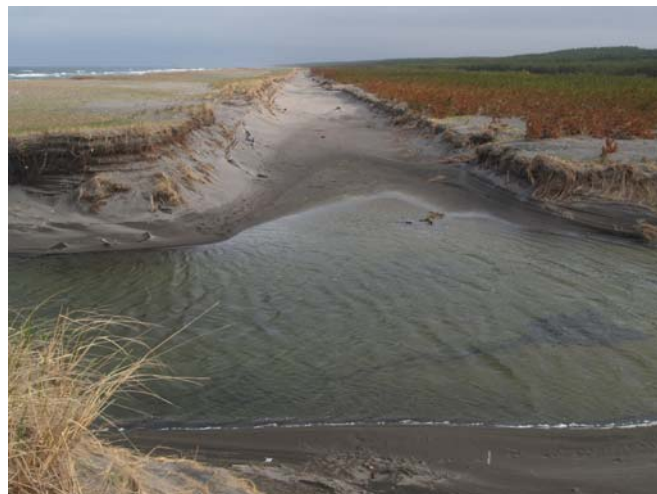
写真- 32

人工砂丘の決壊・流失 中央上に縦に走る凹地には人工砂丘があった

三沢市 砂森

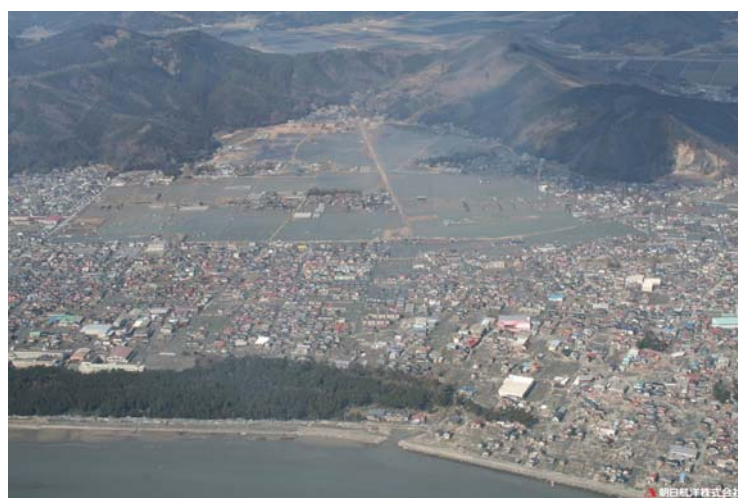
写真- 33

周りが激害を受けたにも関わらず生存した海岸林（朝日航洋株式会社提供）

石巻市 長浜

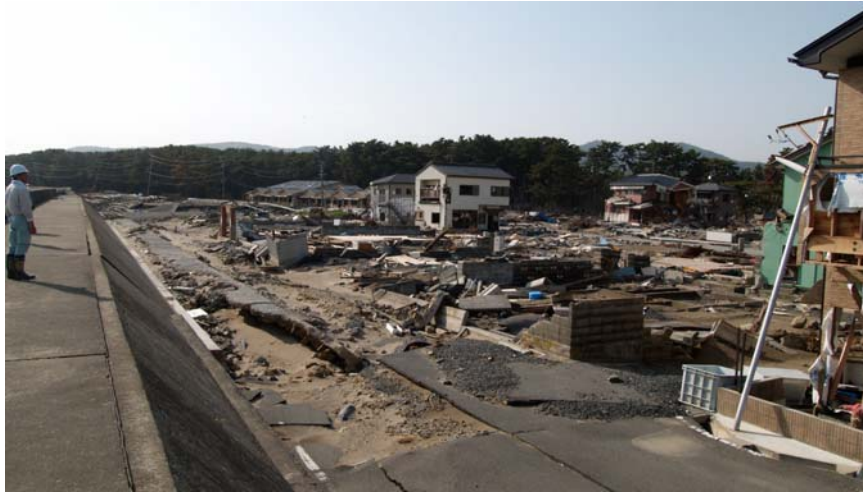
写真- 34

石巻市 長浜

生存した海岸林

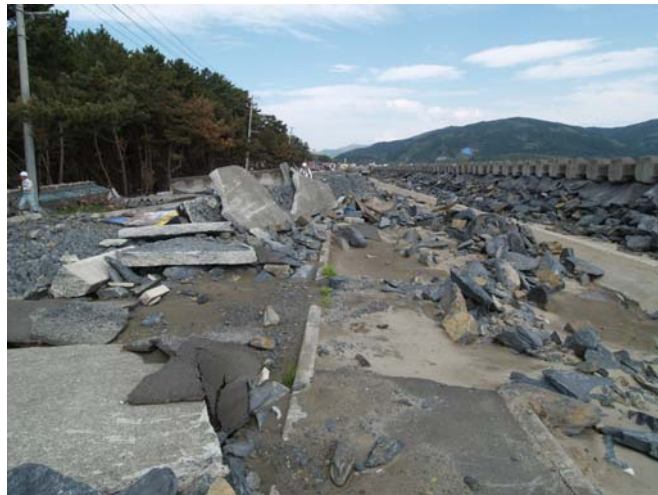
写真- 35

石巻市 長浜

破壊された防潮堤の陸側

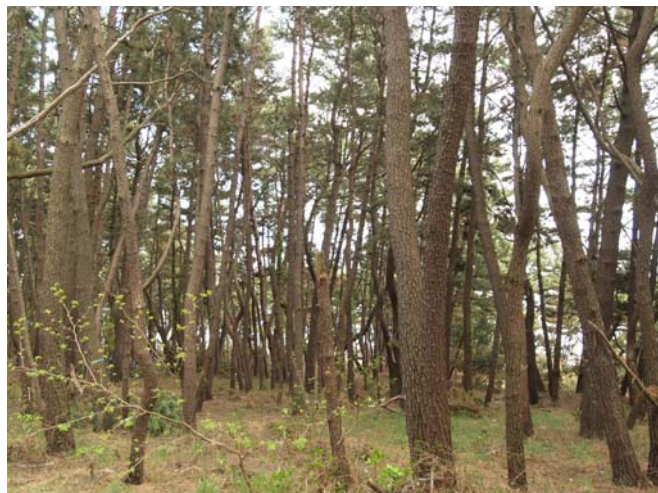
写真- 36

石巻市 長浜

枝下高の高い林相 樹高：20 m, 枝下高：6～9 m
