東日本大震災における海岸防災林の被害状況報告 ～被災メカニズムの推察と海岸防災林の再生を考察する～

関東森林管理局 磐城森林管理署
原町治山事業所 主任 湯本 仁
治山課 課長 森 誠司

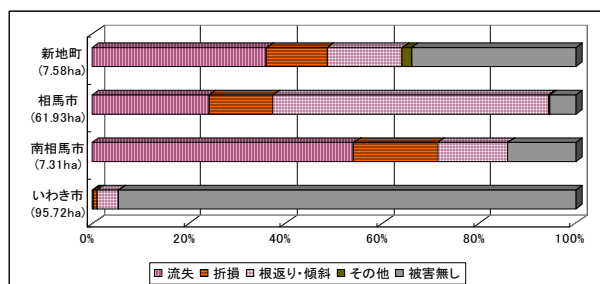
図-1 磐城署管内の海岸防災林の被災形態

関東森林管理局所管の太平洋沿岸の海岸防災林は、福島県に集中し磐城森林管理署の管轄となっていますが、津波高が10m 余りにも達した県北部で特に壊滅的な被害を受けており、被災形態は図-1のように整理されます。(福島第一原子力発電所の事故による警戒区域を除く)
