## 「簡易法枠工における法枠内の緑化促進対策について」

～急峻な地形に適した法枠内の吹付け工法についての考察～

関東森林管理局 大井川治山センター  
調査係長 井上 賢

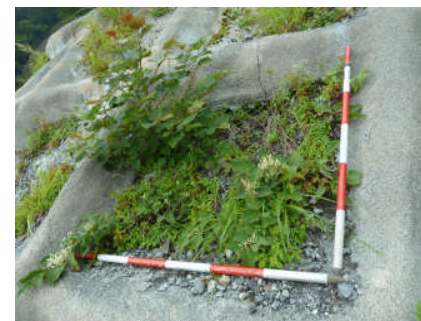
「厚層基材」を吹付けた施工地では、年々植生が衰退する傾向があったのに対し、「特殊配合モルタル」を吹付けた施工地では、時間の経過と比例して、緑化状況が良好となる傾向が見受けられ、木本植物の活着も多数の法枠内で確認することができました。(写真1)

(写真1) 法枠内：特殊配合モルタル

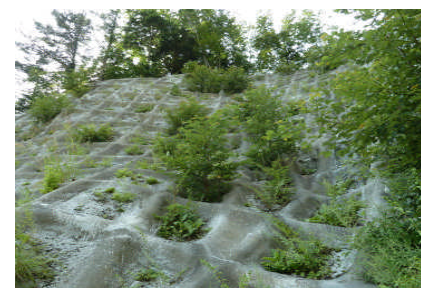
急峻な地形における簡易法枠工の枠内吹付けに「特殊配合モルタル」を施工することにより、法枠内の地表面の安定した状態が長期に渡り保たれたことで、緑化状況が良好な結果となりました。(写真2)

(写真2) 対策後の法枠内の植生状況

これは、法枠内に活着した植生が流失することなくしっかりと根付いたこと、さらには施工地周辺から飛来等をした種子により、現地環境に適応した植物が活着していたことが、緑化促進に繋がっていたと考えられます。
