平成22年度請負事業等における重大災害の発生状況(概要)

平成25年3月31日現在

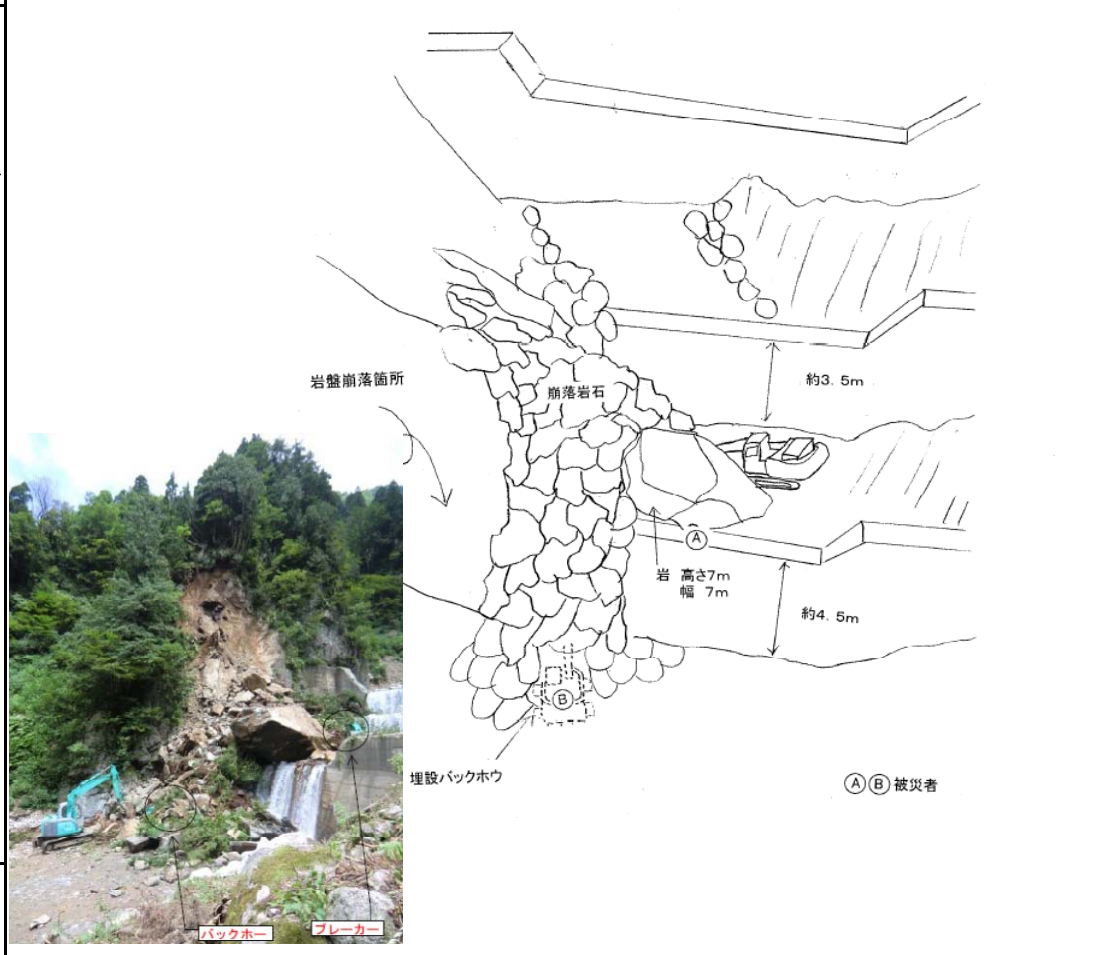
**【災害の概要】**  
 7/21 当日は、被災者2名(A、B)と現場代理人C、トラック運転手D(下請)で玉石コンクリート堰堤補修工事に従事していた。被災者Aは、ブレーカにより補修堰堤の上部で既設堰堤の右岸部分のコンクリート取り壊し、被災者Bは、バックホーにより補修堰堤の下部で取り壊されたコンクリートの片付け及び左岸の回排水路掘、トラックへの積み込み作業を行っていた。9時20分頃、右岸上方から岩盤等が幅約14m、高さ約33m崩壊し、被災者A、Bは崩落した土石の下敷きとなった。11時頃、2次災害に注意しながら、魚津警察署等が救出作業を開始した。12時45分頃、大型のバックホーが現場に到着し、現場にあったもう1台とともに下敷きとなっている被災者A・Bの救出を開始したが、崩落した岩石等が多く作業が難航し、18時に警察の判断でこの日の救出作業を打ち切った。

**【災害の原因・留意事項】**  
 作業箇所及び周辺の地山について、その日の作業開始前に点検を行うこと。

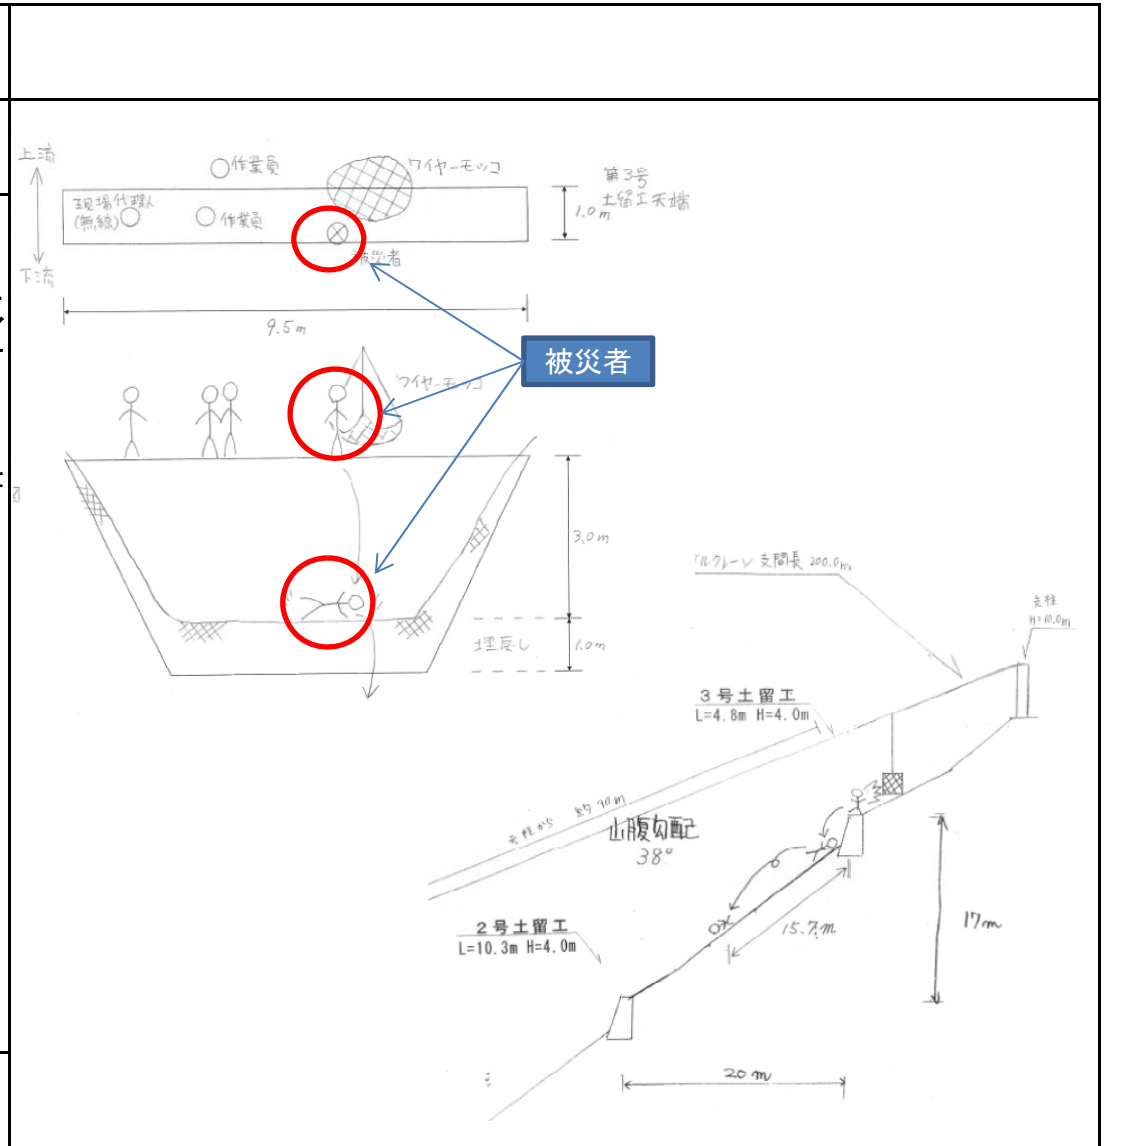
**【災害の概要】**  
 当日、被災者は、現場代理人、同僚3名とともにNO.3鋼製枠土留工の片付け作業に従事していた(被災者は、No.3鋼製枠土留工を清掃、その他の4名は残った資材等の撤去作業(1名はケーブルクレーンの操作)に従事)。残った資材等を資材置場に下ろすためにワイヤーモックに入れてケーブルクレーンで吊り上げようとした際、退避しようとしていた被災者にワイヤーモックがあたり、土留工天端から転落し、斜面を15.7mすべり落ち、背中を打撲、右手首を骨折、額を挫創(出血)しているが意識ははっきりしていた。

**【災害の原因・留意事項】**  
 立ち入り禁止箇所所周知、荷掛作業時の安全な箇所への確実な退避、確実に安全を確認した上での合図の実施。

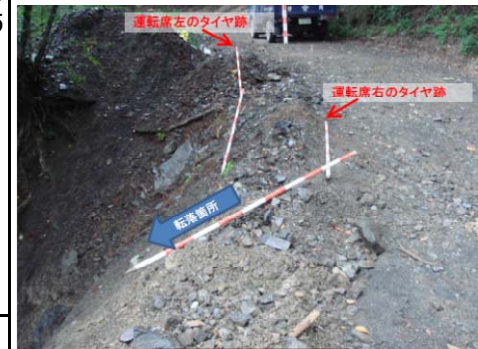
ホイールローダ転落箇所

10時頃、崩土があり、これ以上車で進めないため現場代理人と同僚1名は奥の東河内治山現場へ、他の1名は田代治山現場へ徒歩で向かい、被災者Aは現地に残りホイールローダで治山運搬路の崩土除去作業を開始した。

15時30分頃、現場代理人等3名は崩土箇所へ戻ってきたが、被災者Aがいないので重機仮置き場まで行ったがホイールローダが見当たらないことから、治山運搬路へ戻り探したところ、16時10分頃、運搬路から50m下にホイールローダのバケットが見え、その横に被災者Aを発見した。

車両系建設機械の転倒又は転落により労働者に危険が生ずるおそれのあるときは、誘導者を配置し、その者に機械を誘導させること

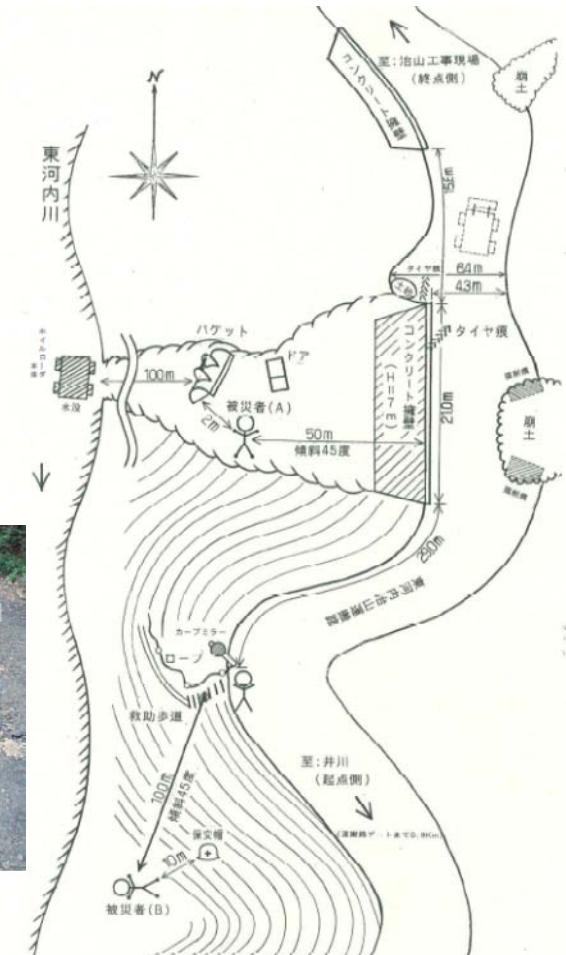
18時20分頃、被災者Aの救助開始直後に、災害発生を聞いて自宅から救急活動に加わった同僚(被災者B)が、救助歩道(治山運搬路から数段下りたところ)から100m転落し、18時25分頃、井川交番の警察官が死亡を確認した。

墜落により労働者に危険を及ぼす恐れのある時は、手すりの設置や労働者に安全帯を使用させる等の措置を講ずること。

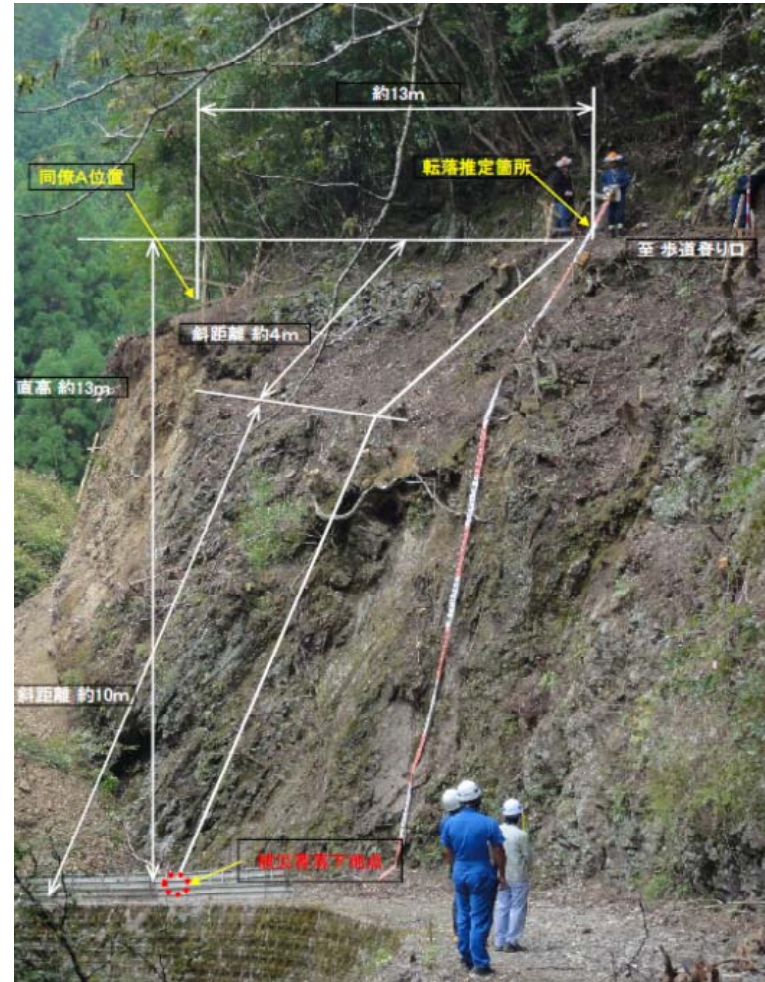
法面掘削作業の監督を終えた被災者は、16時20分頃、近くで作業していた同僚Aに親綱の後片付けを指示し、下山のため法頭部の既設歩道(幅員約60cm)を歩行していたとき、同僚Aから約13m離れた地点で、何らかの原因で下方の作業道に滑落した(法頭部の既設歩道より作業道まで傾斜約73度、傾斜距離約14m、直高約13m)。

墜落により労働者に危険を及ぼす恐れのある時は、手すりを設置する、労働者に安全帯を使用させる等の措置を講ずること。

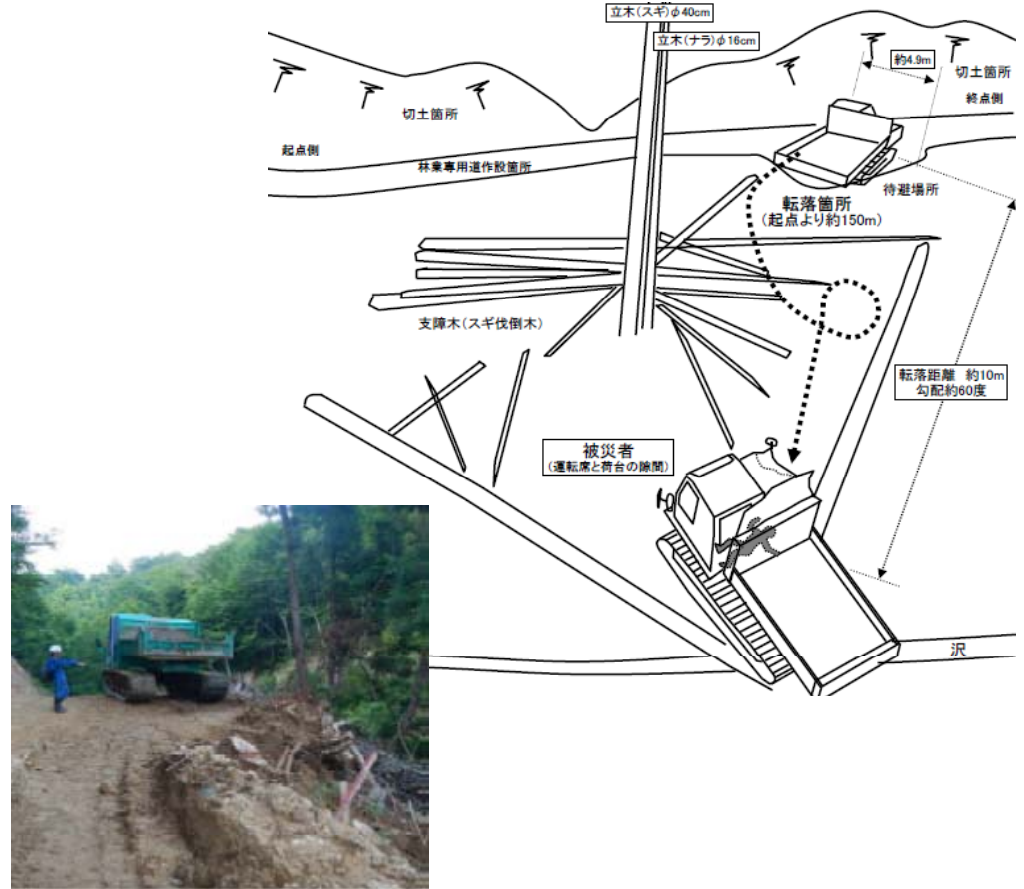
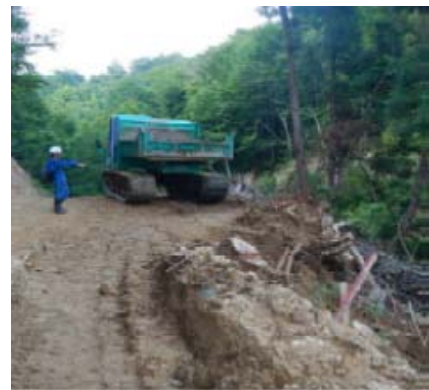
**【災害の概要】**  
 当日、被災者は同僚4名と7:40現場に到着、現場休憩所でミーティングを実施後、林業専用道新設工事に従事していた。  
 作業配置は、林業専用道起点から200m地点での掘削土積込みのためのバックホウ運転1名、不整地運搬車運転2名、起点付近での土捨て場敷ならしのためのバックホウ運転1名、誘導者1名で、被災者は不整地運搬車運転に従事していた。  
 16:05頃誘導者は起点から約150mの待避場所に被災者が運転する不整地運搬車を待機させ、掘削土の積込み状況を確認するため50m先の掘削箇所に向かった。  
 16:15頃、大きな音がしたことから同僚4名は待避場所へ向かったところ、被災者が運転していた不整地運搬車が約10m下方の沢へ転落していた。直ちに携帯電話で会社に災害発生と救急車の出動要請を連絡し、16:40頃救急車が現場に到着した。被災者がキャビンと荷台の間に挟まれた状態で救出できなかったことから、救急隊員はレスキュー隊の出動を要請した。  
 17:30頃レスキュー隊が到着し被災者を救出、17:40頃救急車が現地を出発、18:10頃県立新庄病院に到着し、18:35死亡が確認された。  
 現地の状況として、すれ違う箇所が狭いこと、待機位置から2.5mバックするスペースがあったことから、被災者が不正地運搬車を待機位置から移動させようとした際に、何らかの原因により転落し受災したものと推定される。また、被災者は運転席後ろのガラスを突き破りキャビンと荷台の間に挟まれたと考えられる。  
 なお、①運転席上方及び前側に凹みやこすれた跡があること、②転落箇所の路肩後方にあった端材等に不整地運搬車のペンキが付着していることなどから、回転しながら転落したと推定。

**【災害の原因・留意事項】**  
 車両系荷役運搬機械等を用いて作業を行うときは、当該機械等の運行経路について必要な幅員を保持すること。  
 機械の転倒又は転落により労働者に危険が生ずるおそれのあるときは、誘導者を配置し、その者に機械等を誘導させること。

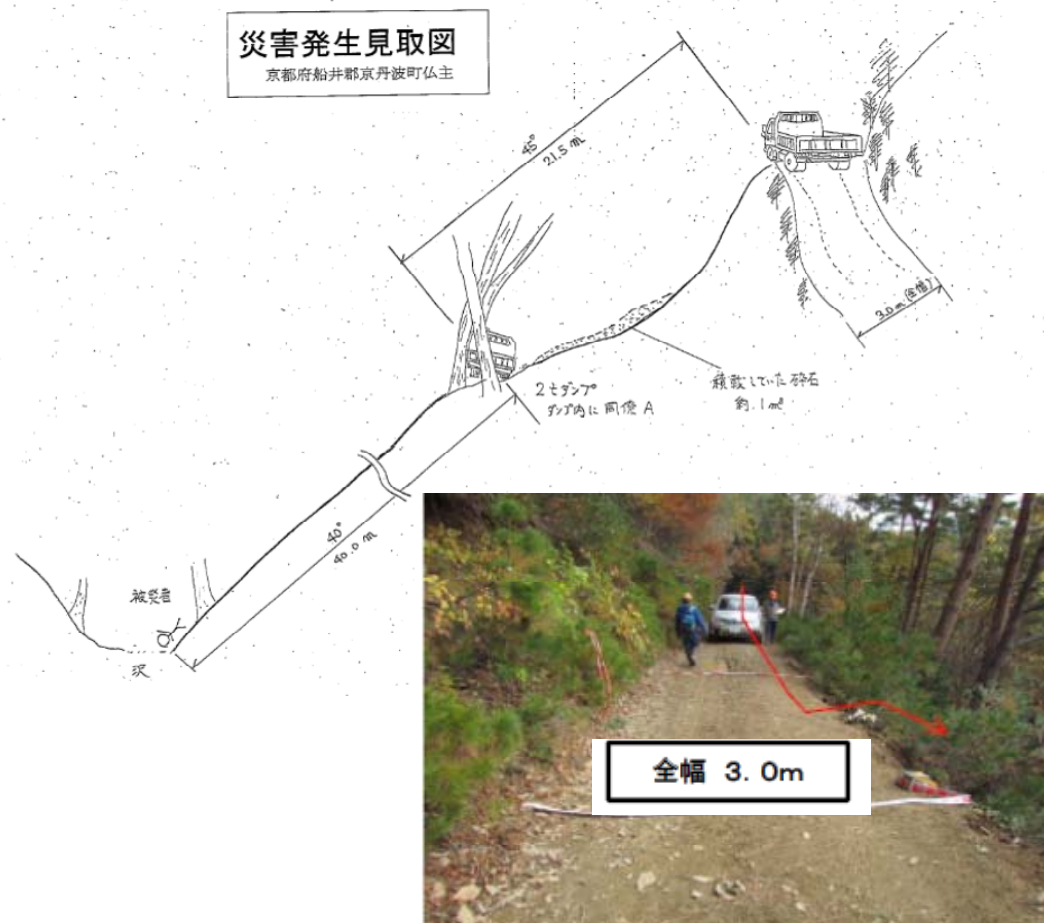
**【災害の概要】**  
 当日、被災者は7時15分頃会社に出勤し、同僚2名(A・B)と当日の作業ミーティングを行った後、工所用資材として使用するためダンプカー(2t車)に砕石1m3程度を積み、同僚A(現場代理人)を乗せ、7時30分頃会社を出発した。なお、同僚Bは、別の軽トラックで先に出発した。  
 8時20分頃、国有林手前約1kmの民有林作業道(全幅3m程度)を走行していたところ、何らかの原因により脱輪し、ダンプカーは作業道から傾斜45°の斜面を21.5m転落し、マツ立木(胸高直径約40cm)に当たり止まったが、被災者は転落時に車外へ放り出され、更に40m転落し、岩盤に頭部を打ち付け受災した。  
 同僚Aはダンプカーから脱出し、その場から被災者に声をかけたが応答がないため、携帯電話が通じる場所まで移動し、8時50分頃専務の携帯電話に災害発生の連絡を入れた。  
 同僚Aは専務に連絡を入れた後、被災者救出の応援を要請するため、同僚Bがいる作業現場まで移動した。  
 9時10分頃、同僚A・Bは、軽トラックで被災地に到着したが、同僚Aは右足に痛みを感じていたため、同僚Bが被災者の元へ向かい、同僚Aは救急車を誘導するため軽トラックで作業道を下った。  
 9時30分頃、被災地に到着した救急隊員は、被災者の状況から緊急に救急医療が必要と判断し、ドクターヘリの出動を要請するとともに、被災者を担架に乗せ作業道まで移動した。その後到着した救急ドクターにより、10時21分に被災者の死亡が確認された。  
 同僚Aは、警察及び救急隊員の事情聴取を受けた後、右足の痛みが強くなり、綾部市立病院に向かい診察を受けた結果、右足腓骨及び左第12及び右第1肋骨を骨折していることが判明し同病院に入院した。  
 なお、ダンプカーが転落した原因及び状況は、特定されていない。

**【災害の原因・留意事項】**  
 林道等を通行する際は、事前に路肩・法面等の状況を確認し、危険が予想される箇所にはトラロープ等で標示するなど、状況に応じた措置を講じること。  
 また、林道等において通行の障害となる落石等は事前に除去すること。  
 車両の運転に当たっては、道路状況(幅員、砂利道、凍結等)に応じた安全な走行速度や運転操作を徹底すること。  
 貨物自動車を用いて作業を行うときは、作業開始前に所定の点検を行うこと。

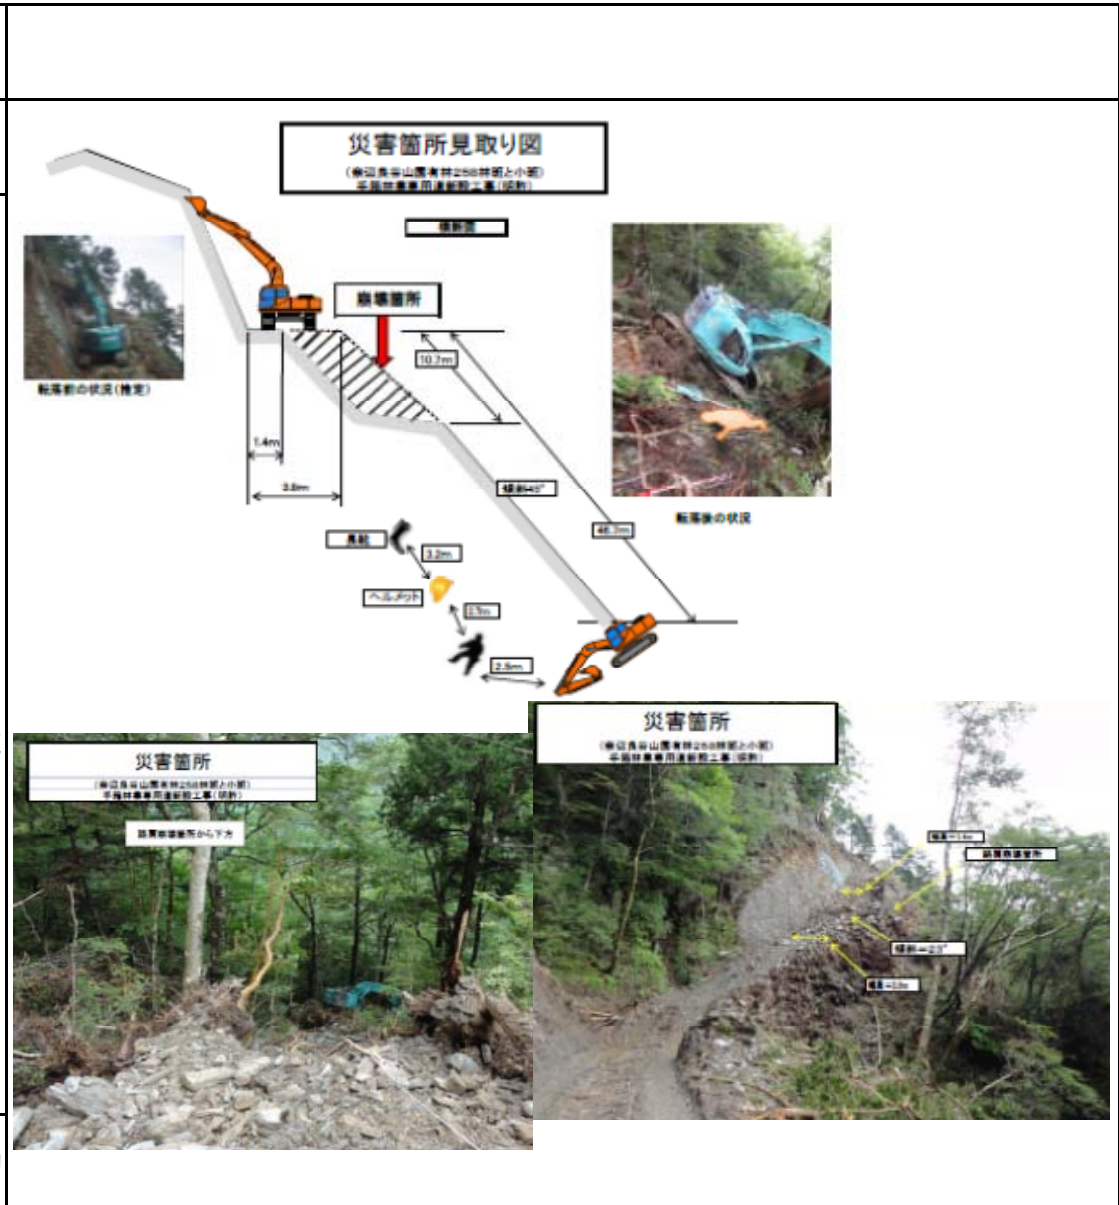
**【災害の概要】**  
 被災者は、6月29日8時00分頃から、林業専用道新設工事の切土作業に従事していた。午前中、被災者はブレイカー(ベースマシンは0.8m<sup>3</sup>)による掘削後、バックホウ(バケット容量0.8m<sup>3</sup>)に乗り換え、掘削した土石を起点側へ掻き込むため、土石の整理を行っていた。現場代理人は、切土作業の進行状況を確認しつつ、被災者の運転するバックホウが転落しないよう監視・誘導を行った。  
 昼食後、被災者は再びブレイカーで掘削を行い、現場代理人は13時00分頃、1号残土処理場で残土の整理を実施した後、14時00分頃に再び切土作業箇所へ戻り、被災者の運転するブレイカーの監視・誘導を行った。  
 15時00分頃、現場代理人は被災者と翌日の作業の打ち合わせを行い、注意して作業するよう指示し、15時10分頃、切土作業箇所を離れ、そのまま16時30分頃下山した。被災者は、その後も引き続き切土作業に従事したと思われる。  
 6月30日8時00分頃、現場代理人は工事現場に到着し、通常所定の箇所に置いているバックホウが見当たらないため、不審に思い、前日の切土作業箇所に向かったところ、前日の切土作業箇所、下方へ転落しているバックホウを見つけ斜面を下りたところ、8時20分頃、切土作業箇所から約47m下方でエンジンがかかったままのバックホウの傍らに倒れている被災者を発見(意識なく、呼吸もしていない状態)した。  
 8時30分頃、現場代理人は携帯電話の通話可能な現場事務所に移動し、会社へ連絡するとともに、8時35分頃、消防署へ被災者救出を要請した。10時15分頃、救助隊員が到着し、被災者及び救出箇所の状況を確認したところ、降雨による落石の危険性があるため、人力での救助は危険であることから、10時35分頃、救助隊員は防災ヘリの出動を要請した。11時52分、現地に到着した防災ヘリが被災者をピックアップし、12時09分、仁淀川河川敷の波川公園に到着、警察車両で被災者をいの警察署へ搬送し検視を行った後、13時50分頃、被災者を高知赤十字病院へ向けて搬送した。14時20分頃、高知赤十字病院へ到着し、17時00分に医師の死体検案結果が示され、前日の18時頃に脳挫傷により死亡と診断された。

現地状況から、現場代理人が切土作業箇所から離れた後、被災者はブレイカで掘削した土石を整理するため、バックホウに乗り換え、土石の整理をしている時、切土作業箇所の仮設道の路肩が何らかの原因で崩壊(盛土開始箇所から斜距離で15.7m地点より、延長12.6mにわたり崩壊)したことにより、バックホウとともに転落、被災したものと推定される。

**【災害の原因・留意事項】** 車両系建設機械を用いて作業を行うときは、事前に路肩・法面等の状況を確認し、必要な安全対策を講じること。車両系建設機械の転倒又は転落により労働者に危険が生ずるおそれのあるときは、誘導者を配置し、その者に機械を誘導させること。
